Kohteen tiedot		Käyttäjän tiedot	
Nimi	MALLITALO 1940 luvun esimerkki	Nimi	Erkki Esimerkki
Katuosoite	Hämeenkatu 1	Katuosoite	Hämeenkatu 1 A 1
Postiosoite	00000, Kotikunta	Postiosoite	00000, Kotikunta
Rakennuskunta/maakunta	Helsinki, Uusimaa	Sähköposti	erkki.etaltio@gmail.com
		Puhelinnumero	000 1234123

## 1940-luvun talo

## MALLITALO 1940 luvun esimerkki: Tarkastukset

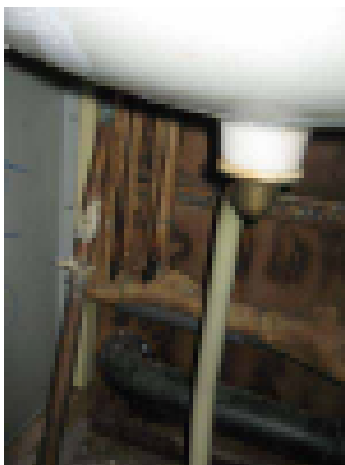
KH kaapin sisältä

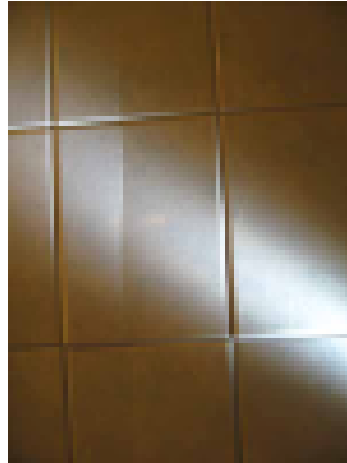
Seinän laatoitus haljennut

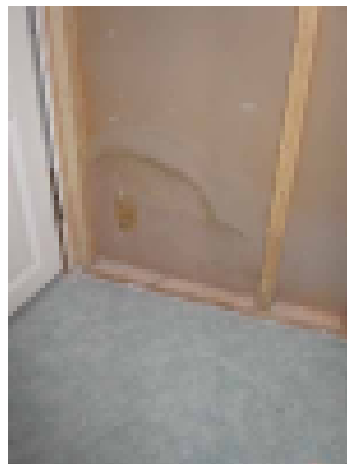
Muovimaton sauman vuotaminen pesuhuoneessa on aiheuttanut väliseinään kosteusvaurion

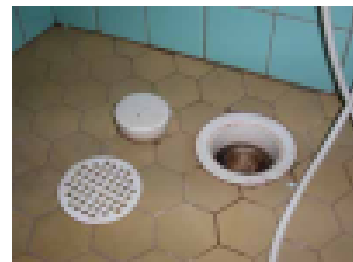
Vanhojen laatoitusten alla yleensä ei ole vedeneristeitä

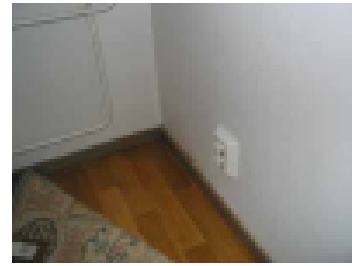
kosteus näkyy viereisen tilan lattialla

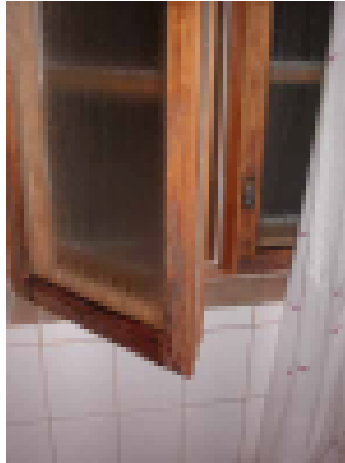
Huonosti toimiva ilmanvaihto lisää rakenteiden kosteusrasitusta

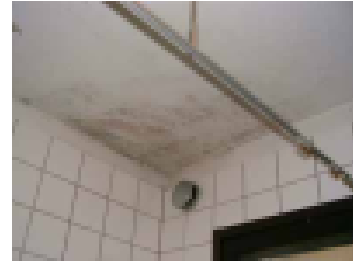
KH ilmanvaihto puutteellinen

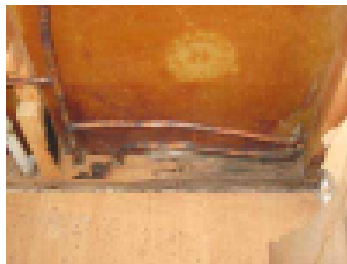
KH seinään on tiivistynyt kosteutta

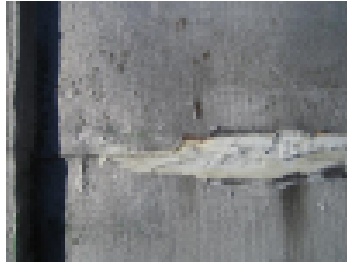
Vauriokohtia ja ruostetta

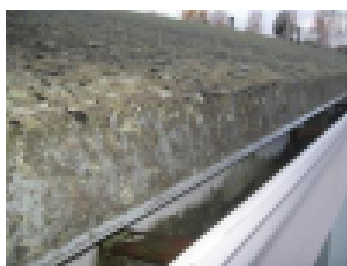
Sammaleet ja kouru huollettava

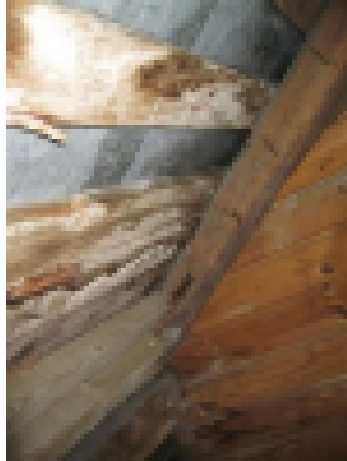
Kosteus tiivistyy yläpohjan katon alapintaan

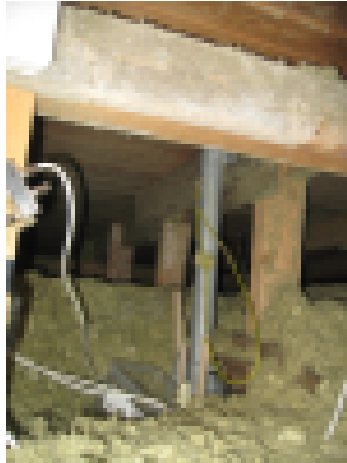
Antenniläpivienti on kosteuslähde aina

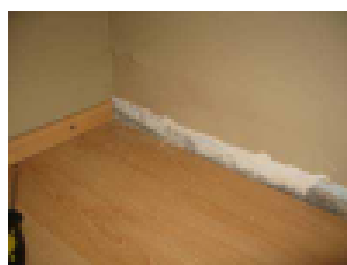
Seinä kastunut toiselta puolelta

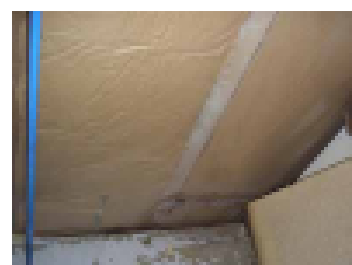
Seinälevytys on vaurioitunut kuivaltakin puolelta

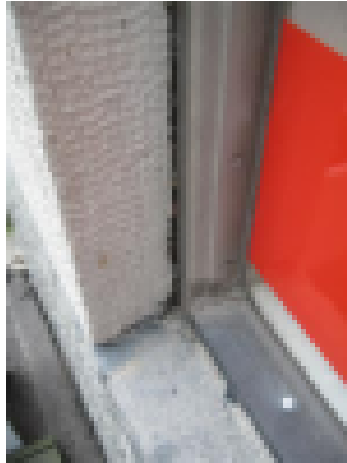
liittymät seinärakenteisiin vuotavat vettä seinään

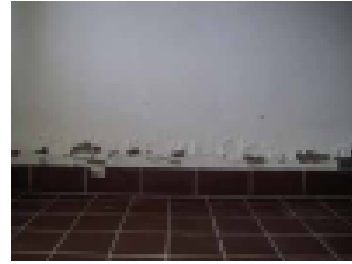
Kellarin lattian kosteus nousee seinään

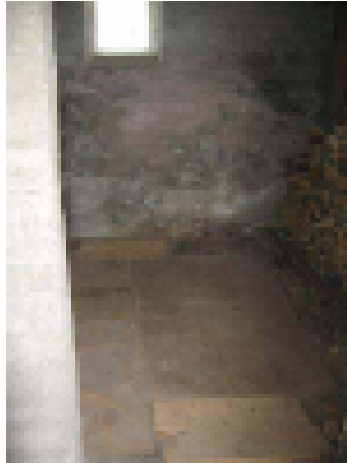
Puuvarasto ei tuuletu

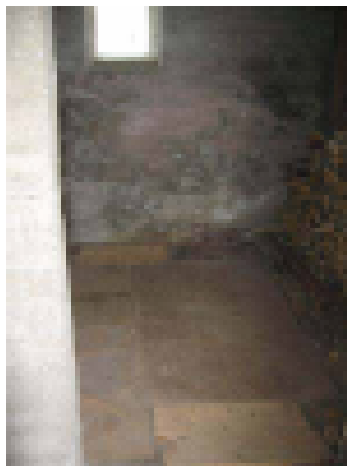
Puuvarasto ei tuuletu

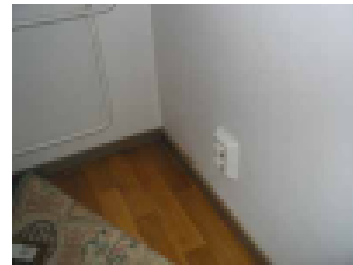
Venttiilivuodosta kosteus parketille

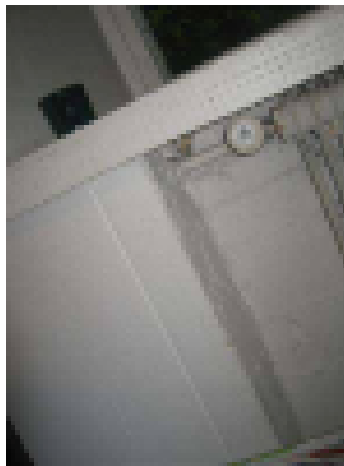
Venttiilivuotoa

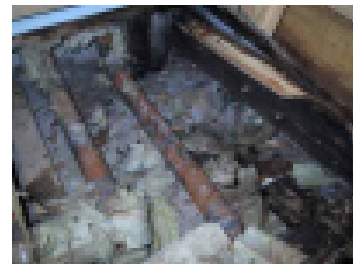
Lattian alta vesivuoto

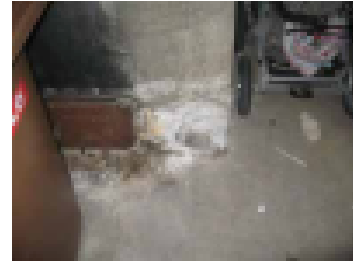
Savupiipun kosteus tiivistyy piipun juureen

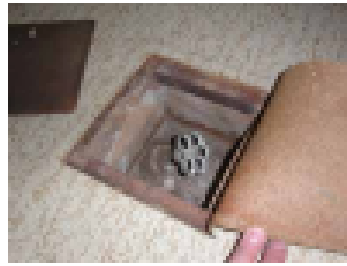
Käytöstä poistettu sulkuventtiili lattian sisällä, puuosat mikrobivaurioituneet

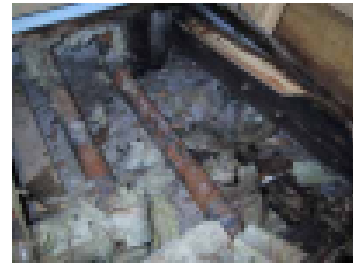
Lattian alta vesivuoto

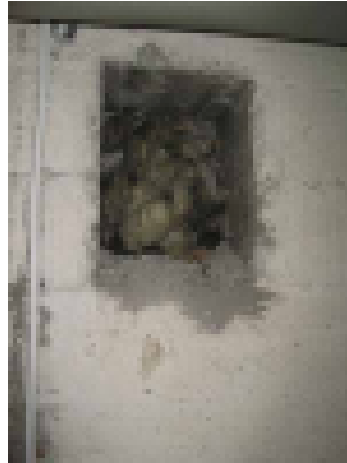
Kanava tukittu

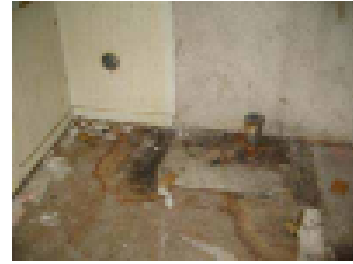
Keittiön vaurioita

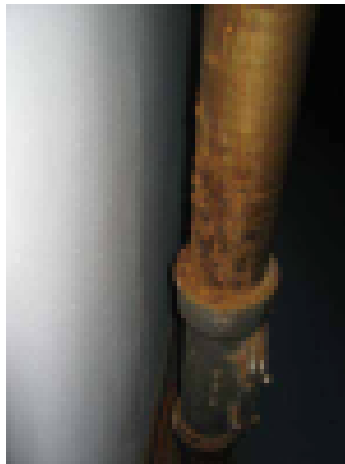
Valurauta ruostuu

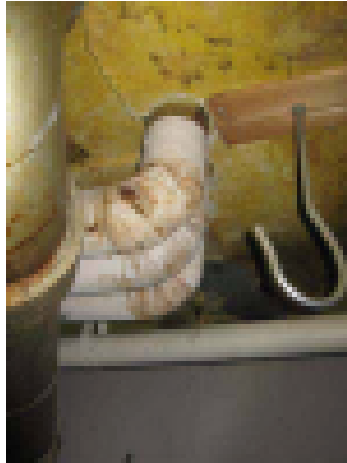
Vuotojälkiä viemärissä

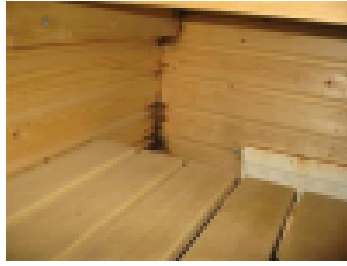
Tuuletuksen puute ja liika kastelu vaurioittavat rakenteita

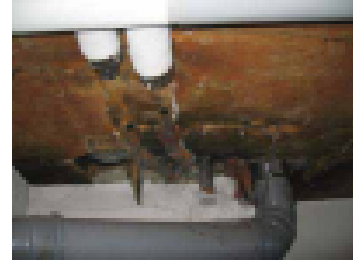
Tiivistymää putkistoissa

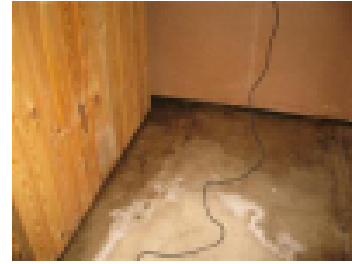
Kosteus varastojen lattialle saattaa tulla viereisen tilan poistovesistä

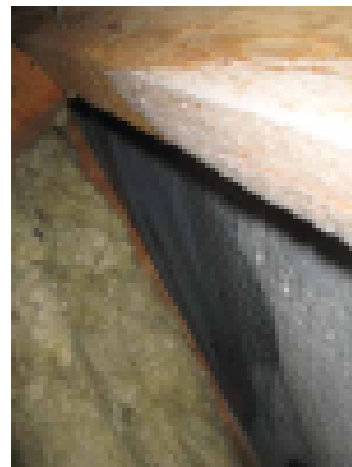
Tuuletustilassa on huono tuuletus ja aluskate jäätyy

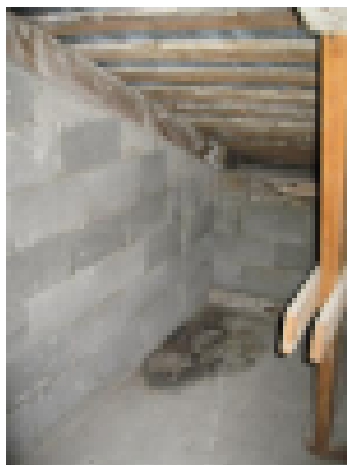
Vuotojälkiä lattialla

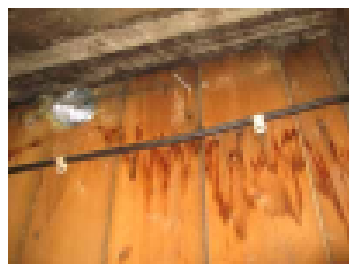
Ulkoseinässä kosteusvaurio

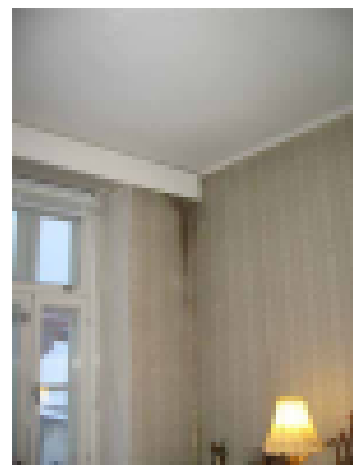
Yläkerran asunnossa näkyy ullakon vesivuodot
