Kohteen tiedot		Käyttäjän tiedot	
Nimi	MALLITALO 1930 luvun esimerkki	Nimi	Erkki Esimerkki
Katuosoite	Hämeenkatu 1	Katuosoite	Hämeenkatu 1 A 1
Postiosoite	00000, Kotikunta	Postiosoite	00000, Kotikunta
Rakennuskunta/maakunta	Helsinki, Uusimaa	Sähköposti	erkki.etaltio@gmail.com
		Puhelinnumero	000 1234123

## 1930-luvun talo

## MALLITALO 1930 luvun esimerkki: Tarkastukset

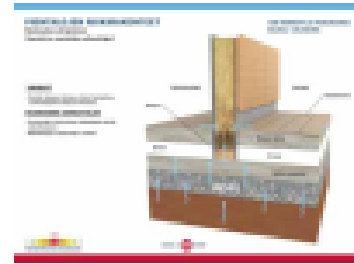
märkätilan seinän rakenne ja vaurio

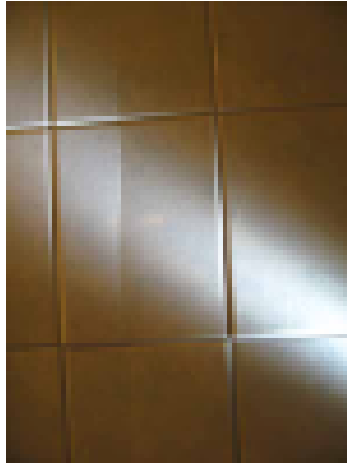
Seinän laatoitus haljennut

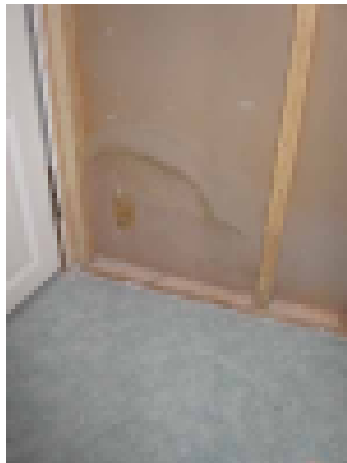
Muovimaton sauman vuotaminen pesuhuoneessa on aiheuttanut väliseinään kosteusvaurion

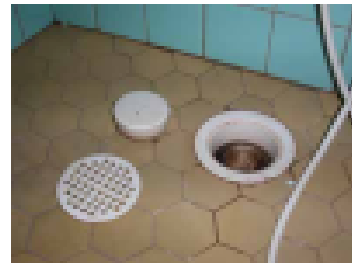
Vanhojen laatoitusten alla yleensä ei ole vedeneristeitä

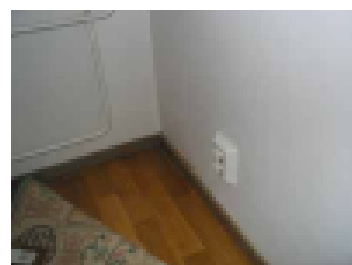
kosteus näkyy viereisen tilan lattialla

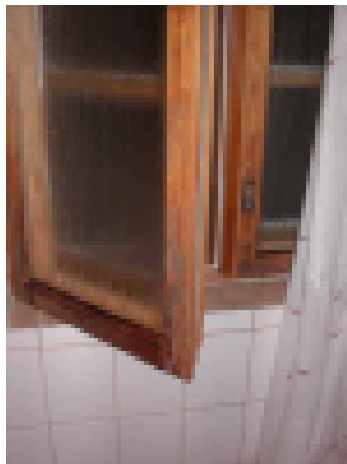
Huonosti toimiva ilmanvaihto lisää rakenteiden kosteusrasitusta

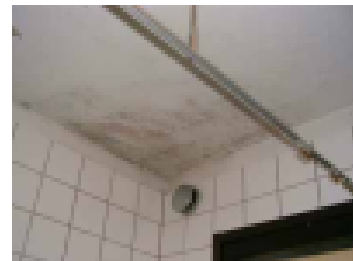
KH ilmanvaihto puutteellinen

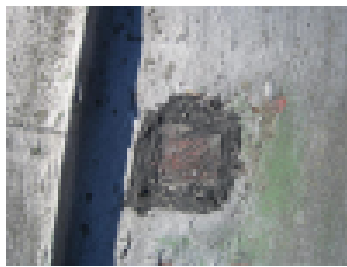
Vanha paikkaus

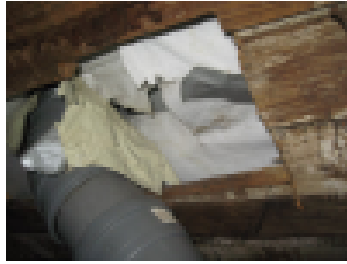
Aluskate on usein rikottu jälkiasennuksissa

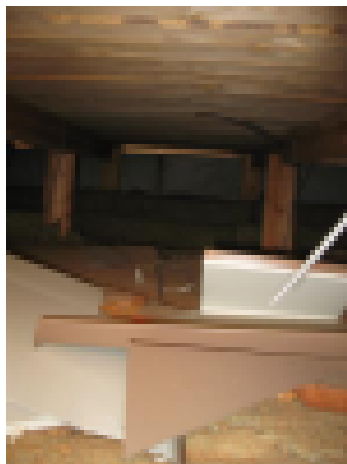
Tiiviit kerrokset kastelavat eristekerrosta

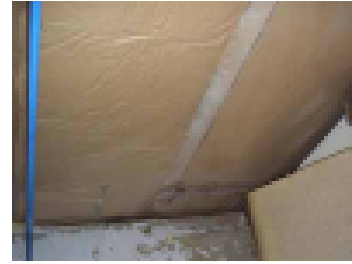
Seinälevytys on vaurioitunut  
kuivaltakin puolelta**Ikkunat**

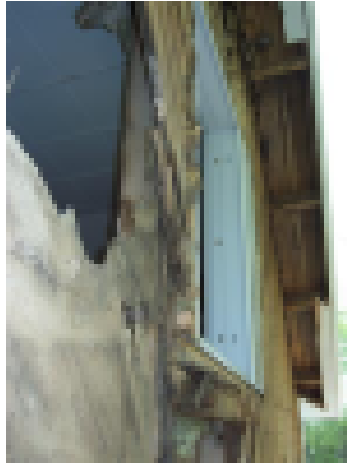
Ikkunan liitosten vuodot vaurioittavat seinärakenteita

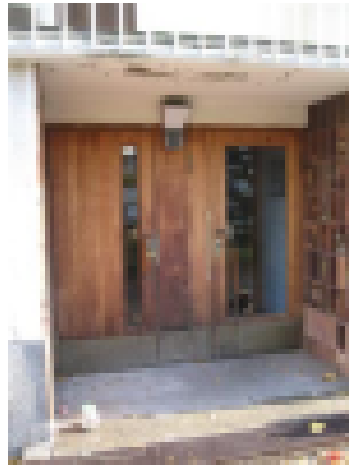
Kosteus sisääntuulossa kulkeutuu portaaseen korvausilman mukana

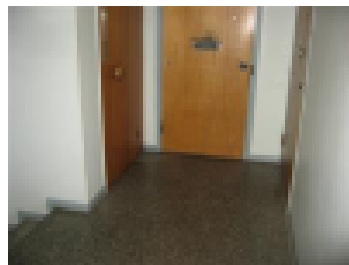
Portaissa kosteusjäljet ilmaisevat vaurion kohdan

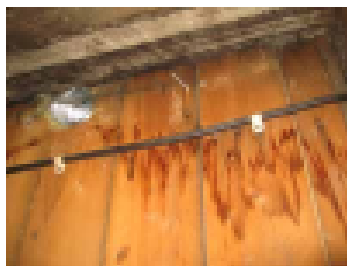
Ulkoseinassa kosteusvaurio

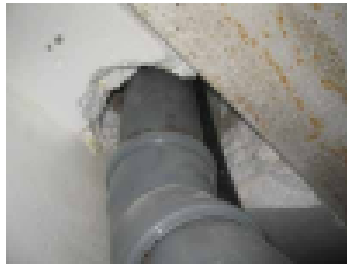
Putken läpivienti on harva ja ilmaapääsee asuntoon

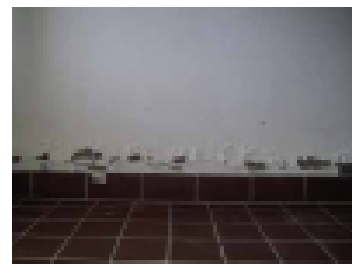
Kellarin lattian kosteus nousee seinään

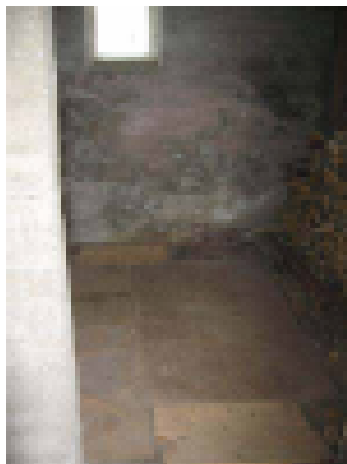
Puuvarasto ei tuuletu

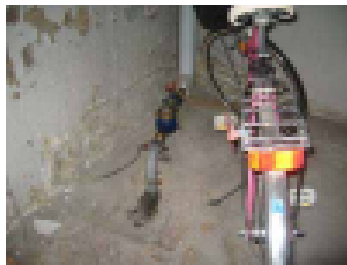
Kellarin seinä kastuu

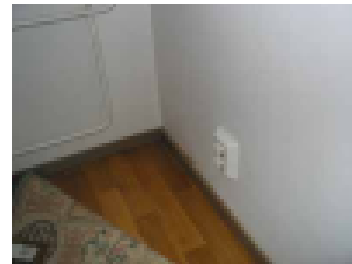
Venttiilivuodosta kosteus parketille

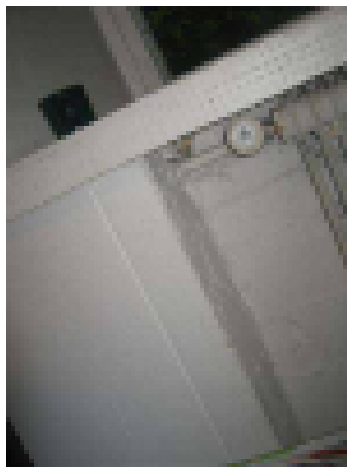
Venttiilivuotoa

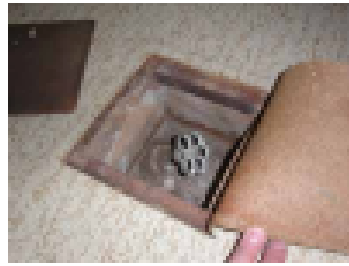
Käytöstä poistettu sulkuventtiili lattian sisällä, puuosat mikrobivaurioituneet

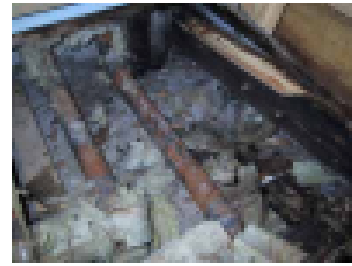
Lattian alta vesivuoto

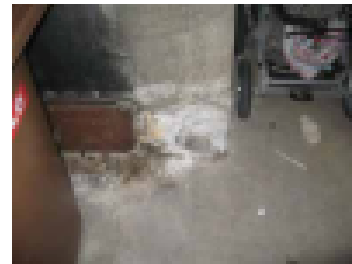
Savupiipun kosteus tiivistyy piipun juureen

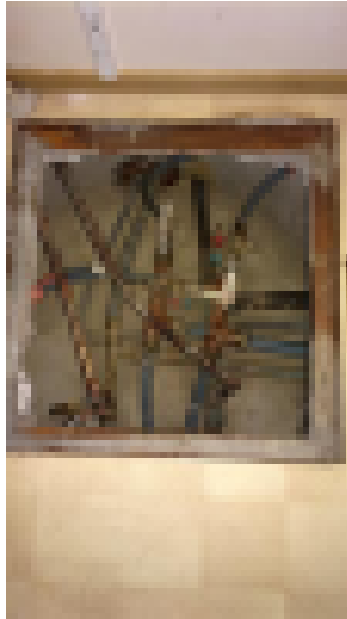
Kanaalit ovat erikoisia ja usein kostuneita

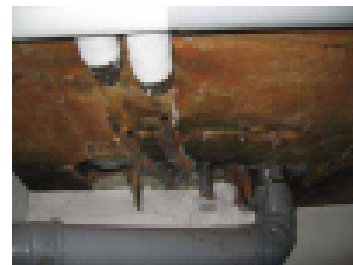
Tiivistymää putkistoissa

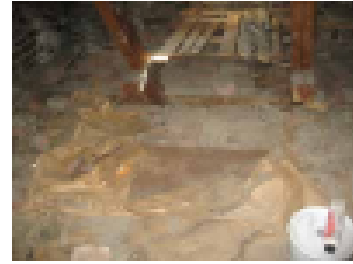
Palopormannon vaurioita kannattaa seurata, alla on usein kosteusvaurio

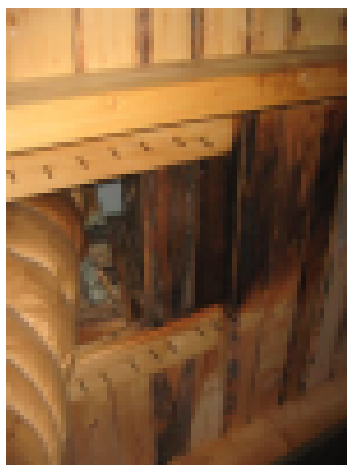
Lahoaminen alkaa kosteusvaurion jälkeen

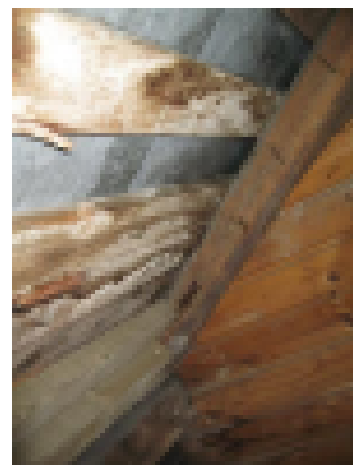
Tiivistyvä kosteus lahottaa ruoteita, jos tuuletus yläpohjassa ei toimi

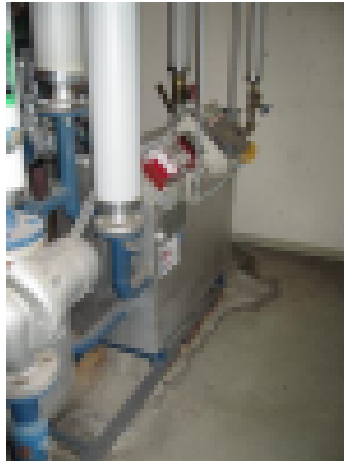
Vuotoa vaihtimesta näkyy heti, kun tila on siisti
