Kohteen tiedot		Käyttäjän tiedot	
Nimi	MALLITALO 1940 luvun esimerkki	Nimi	Erkki Esimerkki
Katuosoite	Hämeenkatu 1	Katuosoite	Hämeenkatu 1 A 1
Postiosoite	00000, Kotikunta	Postiosoite	00000, Kotikunta
Rakennuskunta/maakunta	Helsinki, Uusimaa	Sähköposti	erkki.etaltio@gmail.com
		Puhelinnumero	000 1234123

## 1940-luvun talo

## MALLITALO 1940 luvun esimerkki: Vauriot

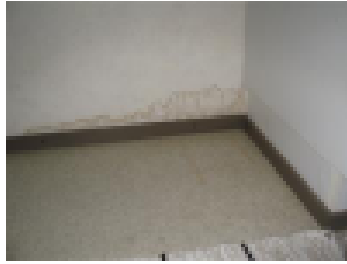
Lattiapäällysteiden kuntoa, jalkalistojen liittymiä ja pintojen värimuutoksia tulee seurata kuukausittain. Jos eteisen lattian päällysteenä on muovilaatta, kosteus pääsee helposti saumoista päällysteen alle.

Vettä ei tule käyttää liikaa  
peruspesuissa

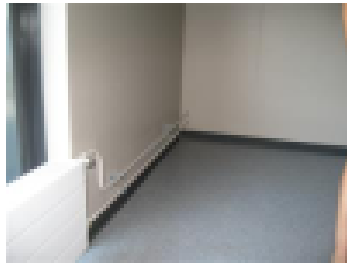
Tarkkaile värimuunoksia seinän vierellä ja latioissa

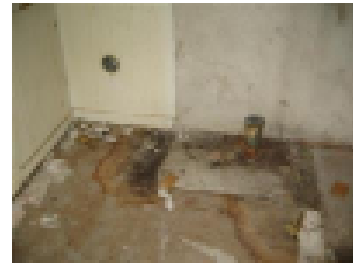
Altaan liitos on vuotanut

Pieni vuoto voi tehdä ison vaurion huomaamattomana

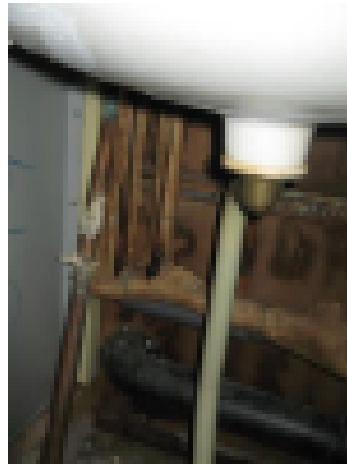
Usein kylmävesiputket on huonosti lämpöeristetty ja eristeenä ollut aaltopahvi on u0094kulunut u0094 pois. Kondenssivesi kastelee rakennetta ja mahdollistaa mikrobikasvuston.

Putket kondensoineet vettä

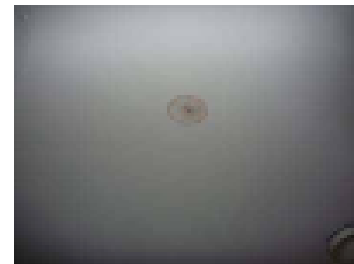
KH ilmanvaihto puutteellinen

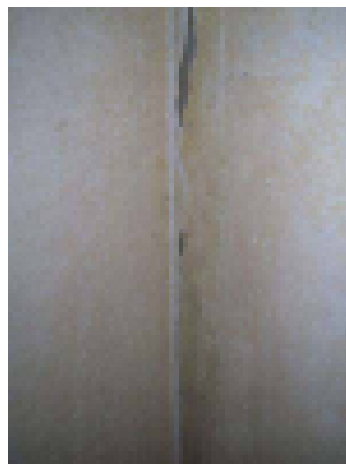
Kosteusvaurio näkyy alakerran katossa

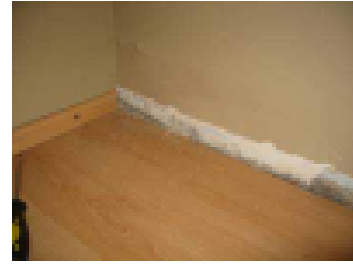
Putkista tiivistyy kosteutta

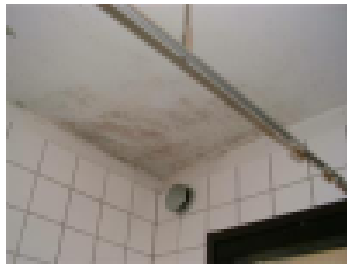
**Huonon ilmanvaihdon takia kosteus tiivistyy pesuhuoneen kattoon ja mahdollistaa homekasvun.**

Kattoon tiivistynyt kosteutta puutteellisen ilmanvaihdon takia

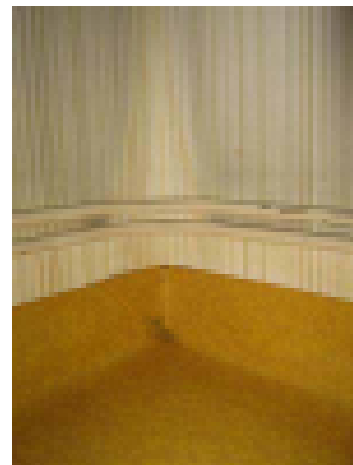
Märkätilan laattapinnan takana tulee olla vesieriste tai kosteus pääsee seinään

muovimatto irtoamassa seinästä

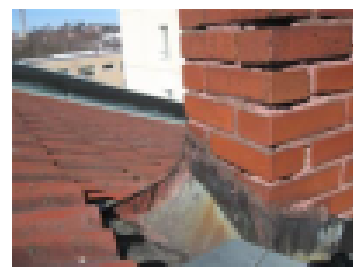
Piipun pellityksessä on vaurioita, pellityksen saumoja on auki. Savupiipun ja vanhojen poistoilmahormien päältä puuttuu suojakatos.

Vauriot piipussa ja läpiviennissä

Peltien tiiveys tarkistetaan

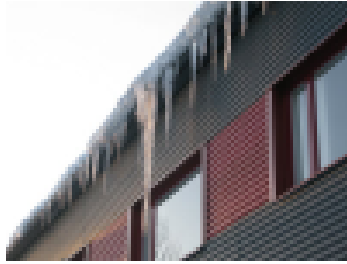
Katon alaräystäällä on talvisin paannejäätä, joka patoaa valuvaa vettä kattolapetta ylöspäin. Konesaumattu katto ei kuitenkaan kestä paineellista vettä lammikoitumisen yhteydessä. Toistuvasti jäätyvä vesi avaa peltien välistä saumaa ja mahdollistaa vuotovaurion.

Paannejää ja jääpuikot  
toinen teksti

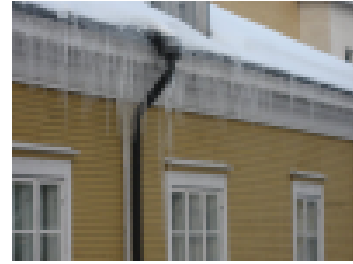
Yläpohjassa voimakas lämpövuoto

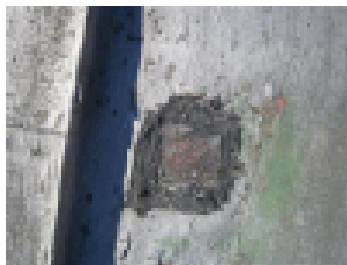
Katepellissä on mekaanisia repeytymiä, esimerkiksi lumen poiston yhteydessä syntyneitä lapion ja petkelen jälkiä. Lumen poiston jäljeltä on maalipinnan vaurioita

irronneet kiinnikkeet paikattu  
huonosti

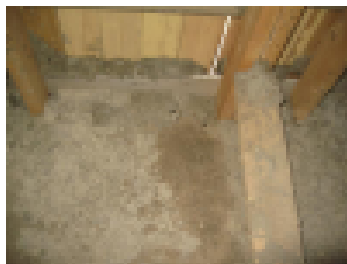
Yläpohjaan tulee paikallisia kosteusjälkiä tai pienempiä vesijälkiä yleisesti lämmöneristeen pintaan tai yläpohjan muuhun pintamateriaaliin.

värimuutokset ovat aina merkki kosteudesta

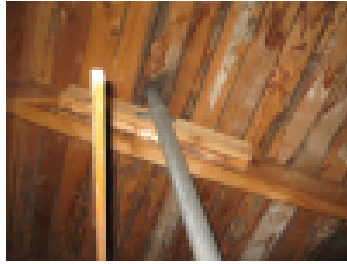
Vesikaton läpimenojen juuret ovat yleisiä katon vuotovaurioita. Yläpohjan tarkastaminen näiltä kohdin antaa tietoa yläpohjan tuulettavuudesta ja kosteuden poistumisesta.

Läpivientien tarkastusa alapuolelta on turvallisinta

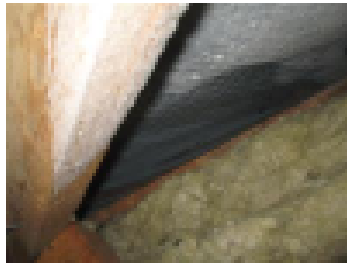
Yläpohjan ja ulkoseinän liittymässä on merkittävä kosteusvaurio kohta.

Räystään ja seinän liitos

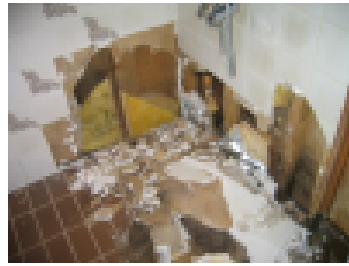
Putken läpivienti on kastunut putken pintaan tiivistyvistä vedestä. Kylmän putken pintaan tiivistyy kosteutta, kuten kylmän lasinkin pintaan jo tavallisesta huoneilmasta. Tämä vesi valuu seinään ja kastelee sen.

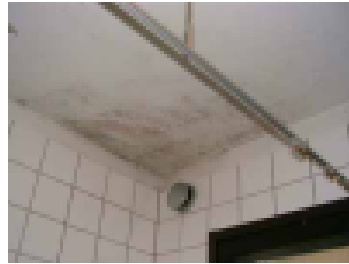
Pesuhuoneen seinän vaurio näkyy makuuhuoneen puolelta.

KH ilmanvaihto puutteellinen

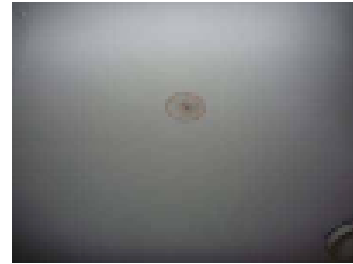
Kosteusvaurio näkyy alakerran katossa

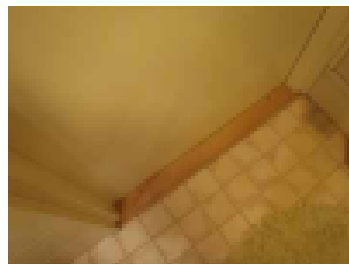
Kylpyhuoneen oven alta puuttuu parin senttimetrin korkuinen rako, josta korvausilma siirtyy kylpyhuoneeseen päin

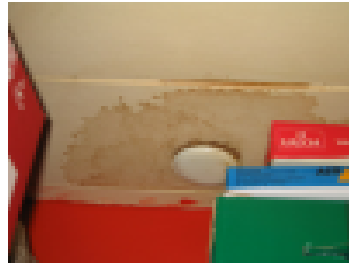
Huonon ilmanvaihdon takia kosteus tiivistyy pesuhuoneen kattoon ja mahdollistaa homekasvun.

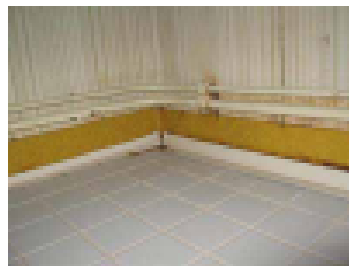
Vanhan muovimaton vauriot laatoituksen alla aiheuttavat kosteusvaurion. Muovimatot eivät kestä emäksistä laastia ja kovettuvat ja murenevät.

Muovimaton päälle laatoitettu

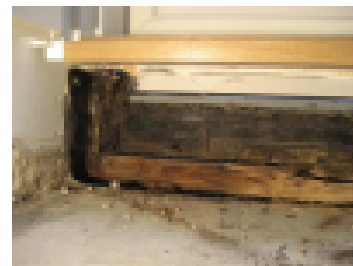
märkätilan seinän rakenne ja vaurio

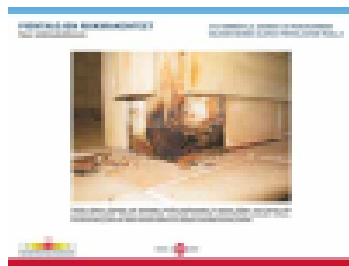
märkätilan seinän vaurio

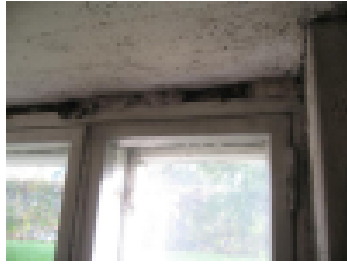
Vanha ikkunatilke on kosteus- ja homevaurioitunut

Tilkerakoon ei saisi päästä sisäilmaa

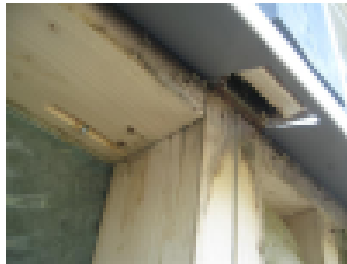
Karmien kiinnityspuut ovat lahonneet.

Vuotokohdasta vaurio alkaa

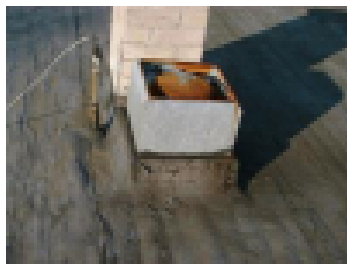
Savupiipun juuressa on vuoto, josta vesi valuu kattorakenteita pitkin ja saattaa valuu ulkoseinälle saakka.

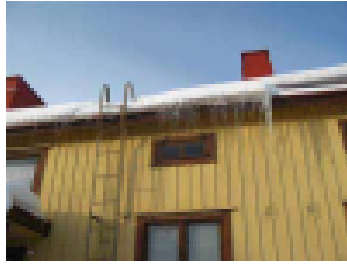
Ulkoseinään asennetut lisävarusteet, kattorännit, syöksytorvet, talotikkaat ym. johdattavat kiinnitysten ja oman toimimattomuuden kautta ylimääräistä kosteuskuormaa ulkoseinän pintaan, seinään muodostuu paikallisia kosteus- ja homevaurioita.

Jaapuikkoja

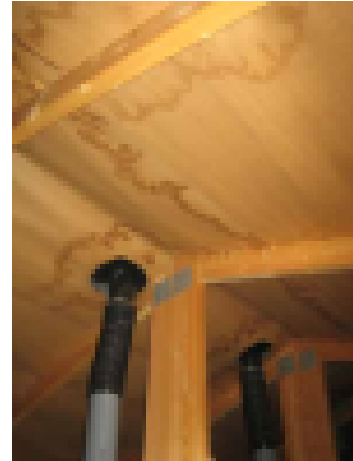
Kosteusjalkia aluskatteessa

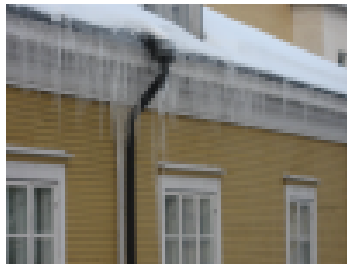
Vesikaton räystäiden paannejää mahdollistavat vesivuodot räystäiden kautta ulkoseinän yläosaan.

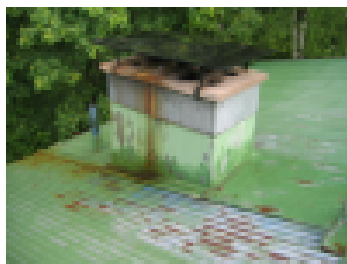
Vesikatteeseen on lumenpudotuksen tai räystäällä olevan jääpadon poistamisen yhteydessä tullut vaurioita. Räystäällä olevista reiistä usein vesi ohjautuu ulkoseinään aiheuttaen kosteusvaurioita.

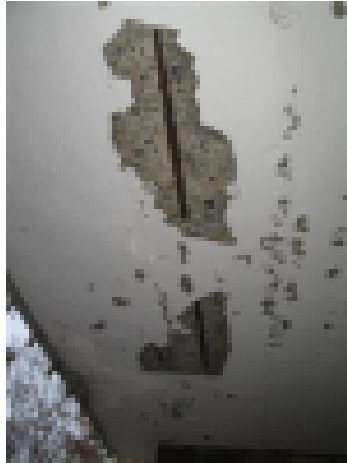
Nurkkalohkeamia ja pinnoitteiden irtoamisia sekä laatasta että liittyvässä ulkoseinässä. Viistosateella ja talvella lumen sulamisen yhteydessä vesi pääsee tunkeutumaan ulkoseinän sisälle. Parvekelaatan ja parvekeoven liittymä mahdollistaa veden pääsyn ovikynnyksen alle. Parvekelaatan veden poisto kastelee ulkoseinän pintaa.

Raudoitteiden näkyminen on jo iso hälytysmerkki korjaussuunnitteluun

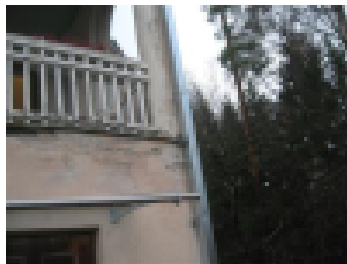
Yleensä 1960-luvulla rakennettujen kaiteiden teräsrakenteet on tehty ns. mustasta raudasta ja niissä on pahoja ruostevaurioita. Kaiteiden etureunoihin kiinnitetyt pellit, aaltomineriittilevyt tai rautalankalasisit ovat yleensä uusinnan tarpeessa. Kaidekiinnitykset ovat ulkoseinän vauriokohdilla. Viistosade pääsee suoraan vaurion kohdalta ulkoseinänrakenteen sisään.

Kaiteet ja rakenteet pitää tutkia säännöllisesti

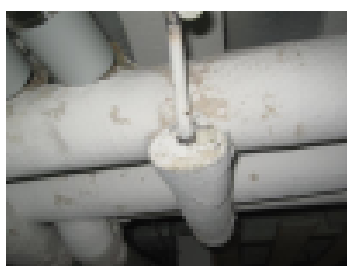
Käyttövesi- ja lämmitysputkien sekä viemäreiden liitokset ja putkien hikoilu. Putkilävistysten tiivistykset ja liitokset tulisi tarkastaa vuosittain.

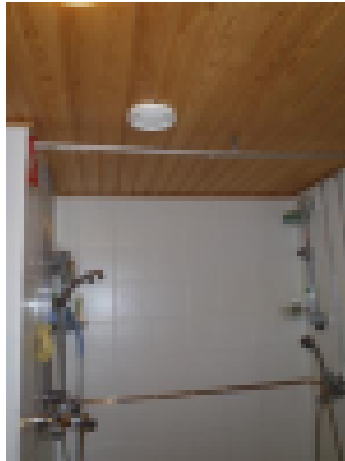
Vesikalusteista valuva vesi aiheuttaa välipohjan kosteusvaurion.

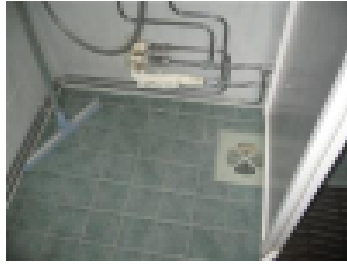
Märkätiloissa on aikaisemmin ollut kosteusvaurioriskejä. Normaalien putkivuotojen osalta myös lattiakaivojen liittokset sekä liittymät vesieristykseen ovat vaurioiden aiheuttajia.

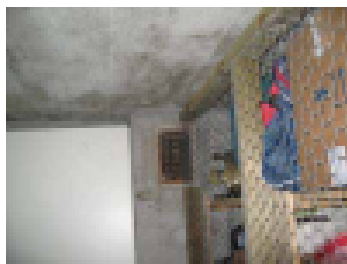
Tuuletus ummessa

Varaston katto kastuu

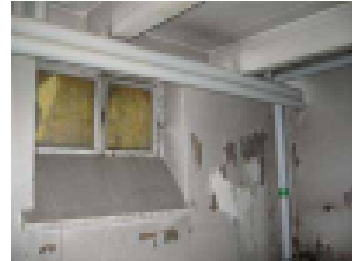
Kellarin lattian kosteus nousee seinään

Kellarin maalit irtoaa

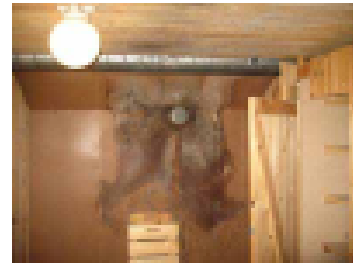
Kylmäkellarin rakenteita ei usein korjata riittävästi

Kylmäkellarin seinässä kosteusvaurio

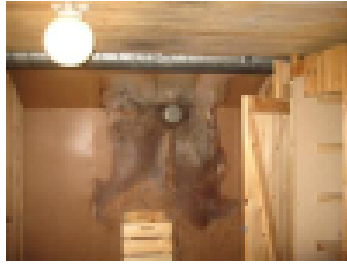
Kylmäkellarin tuuletusputkesta tuleva ilma tiivistyy rakenteisiin.

Turha tuloilmaputki kostuttaa rakenteen

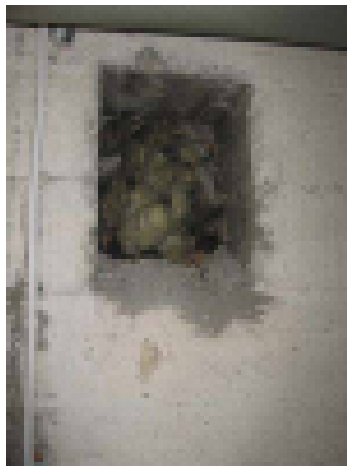
Bitumihuovasta puuttuu mekaaninen kiinnityslista ja bitumikermi irtoaa seinästä. Näin syntyy reitti seinää pitkin valulle vedelle, joka kastelee perustukset ja kellarin seinän.

Kellarin raitisilmaventtiili on tukittu

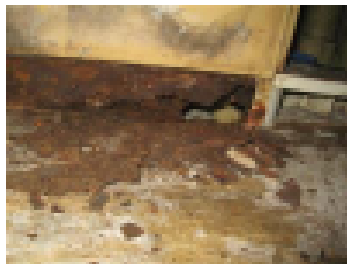
Betonilattian pinnan kosteusjäljet voivat sisältää mikrobikasvustoa.

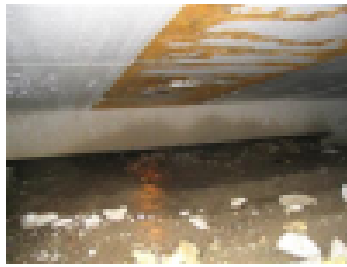
Lattialla säilytettävä helposti kosteusvaurioituva materiaali kostuu lattian läpi käyttökelvottomaksi. Lattian pintaan ei saa asentaa tiiviitä pintakerroksia

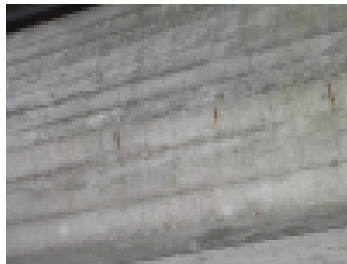
Kosteus vaurioittaa helposti suojaamattomia rakenteita.

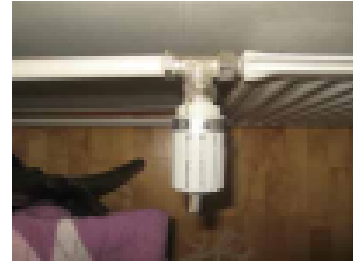
Termostaatit ja venttiilit vanhenevat 10 vuodessa

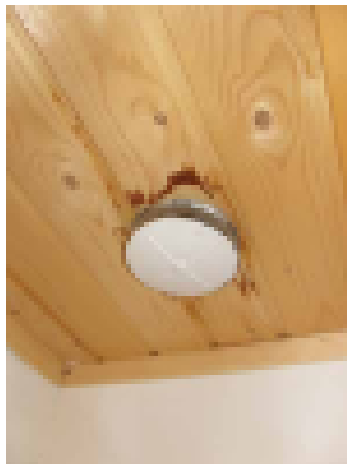
Kanaviin pääsee vesi sivuilta

Kosteusjälkiä iv-venttiilin ympärillä

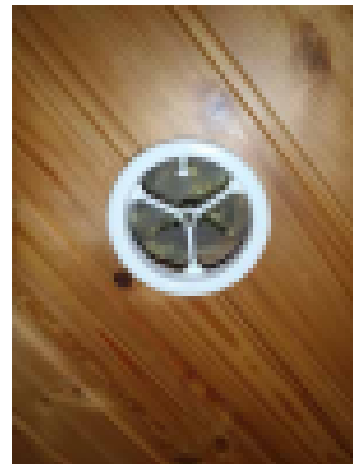
Poistoventtiilin alla ei ole ollenkaan iv-putkea, joten ilmanvaihtoa ei ole

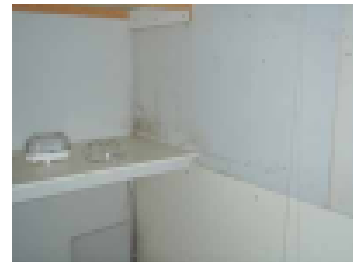
Kanavan päästä vettä eristeisiin

Kellarikomeroissa ilmanvaihto ei toimi ja kosteus tiivistyy rakenteisiin

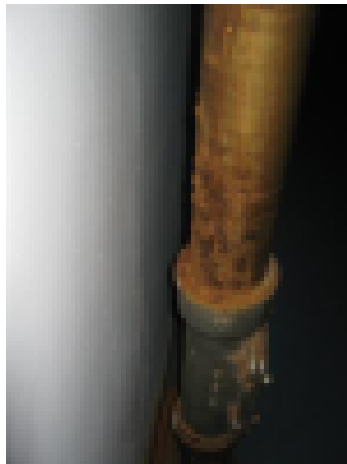
**Putki on ruostumassa puhki**

käyttöikä täyttymässä

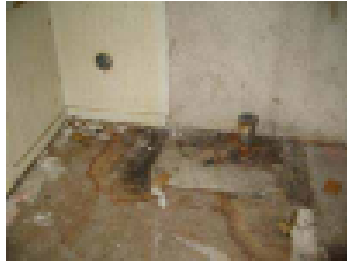
Keittiön vaurioita

Keittiönvaurioita viemärivuodosta

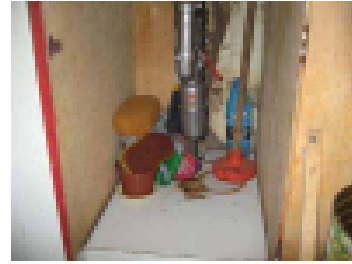
Valurautainen hajulukko vuotaa

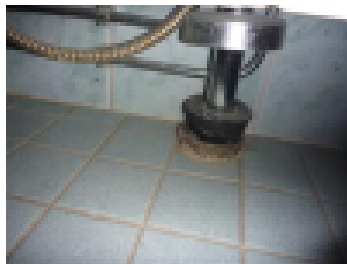
Viemäriin vuotavat liitokset ovat home- ja kosteusvauriokohtia. Märkätiloissa lattiakaivon liittymä lattiakaivon sekä kaivon liittymä kororenkkaaseen ovat merkittäviä vuotovauriokohtia.

Hajuja voi tulla pienistäkin liitoksista

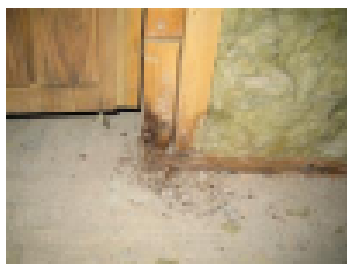
Seinän ja lattian liittymät vaurioituvat helposti käyttö- ja pesuvesistä. Lauteiden kiinnityskohdat seinärakenteisiin vaurioituvat lauteiden pesuvesistä.

Liittymät ovat helposti  
vaurioituneita

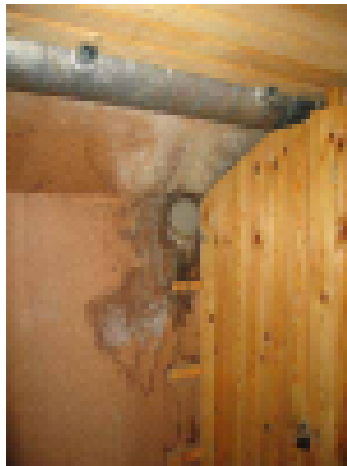
Kellarin maalit irtoaa

Kellarin raitisilmaventtiili ja kosteusvaurio

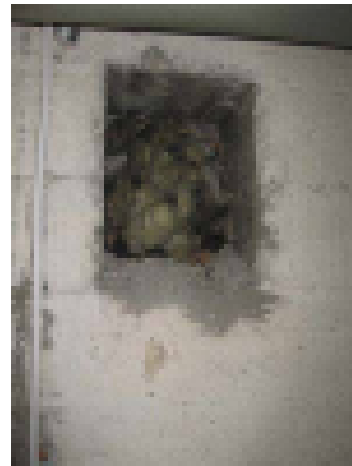
Kellarin raitisilmaventtiili on tukittu

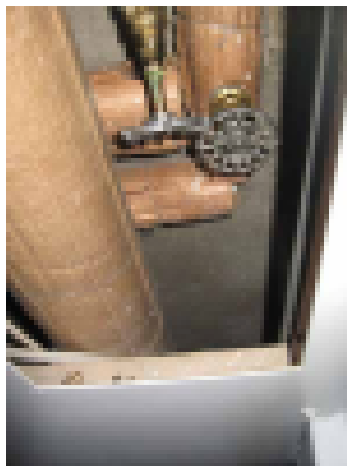
1980-luvulla rakennetuissa tai vanhemmissa taloissa putket on osittain eristetty asbestia sisältävällä massalla. Rakennuksen huoltomiehen tehtäviin tulisi sisällyttää kuukausittainen tarkastuskierros, jossa yhtenä tehtävänä on putkieristeiden vaurioiden tarkastus.

Asbestia pahvieristeissä

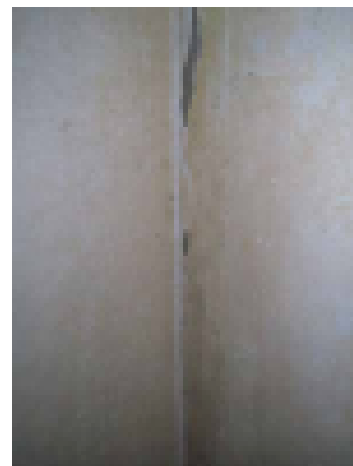
Kellarivaraston kastuneita seinälevyjä

lämmönjakohuoneen nurkka homeessa
