| Kohteen tiedot | | Käyttäjän tiedot | |
|---|---|---|---|
| Nimi | MALLITALO 1950 luvun esimerkki | Nimi | Erkki Esimerkki |

1950-luvun talo

MALLITALO 1950 luvun esimerkki: Tarkastukset

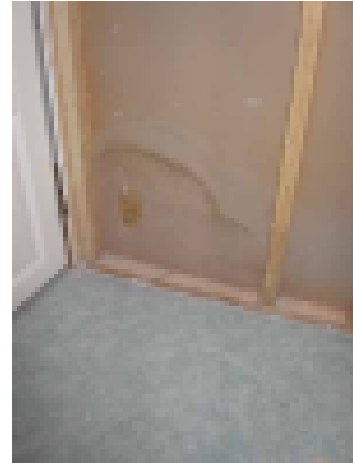
Kosteusvaurio kylpyhuoneen puisen väliseinän sisällä

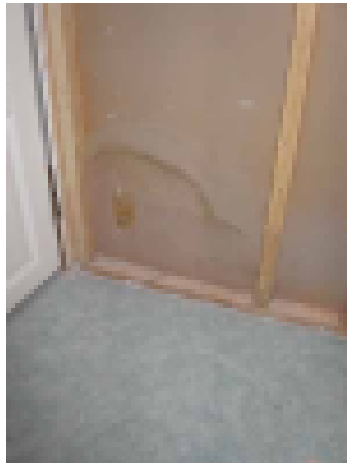
Muovimaton sauman vuotaminen pesuhuoneessa on aiheuttanut väliseinään kosteusvaurion

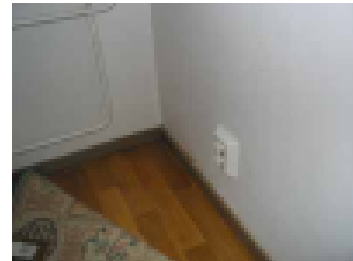
kosteus näkyy viereisen tilan lattialla

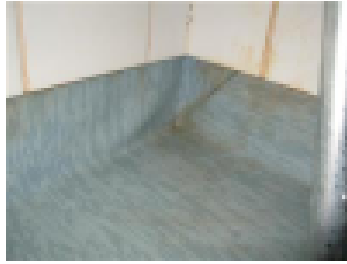
Joskus vanha muovimatto ja -tapetti on voitu jättää vedeneristeeksi laatoituksen alle. Vanhat muovimateriaalit kutistuvat ajan kuluessa, ja niiden saumat aukeavat ja ne irtoavat alusrakenteesta. Vanhat muovimatot eivät kestä ikuisesti. Lisäksi seinän ja lattian liittymässä muovimaton pyöristynyt nurkka on jouduttu usein viiltämään auki, jotta laatat on saatu asennettua suoraan. Näistä raoista vesi pääsee suoraan rakenteisiin. Toimivan vedeneristeen puuttuessa laatoitetuissa rakenteissa on kosteusvaurion riski. Kutsu isännöitsijä paikalle. Tekninen asiantuntija jatkaa korjauksen suunnittelua

Muovi ei kestä laatan alla

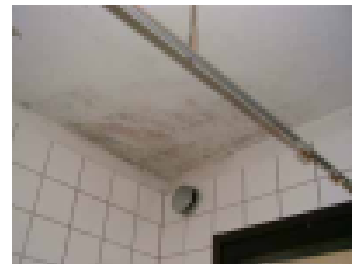
KH ilmanvaihto puutteellinen

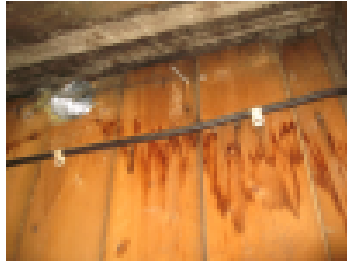
Ulkoseinässä kosteusvaurio

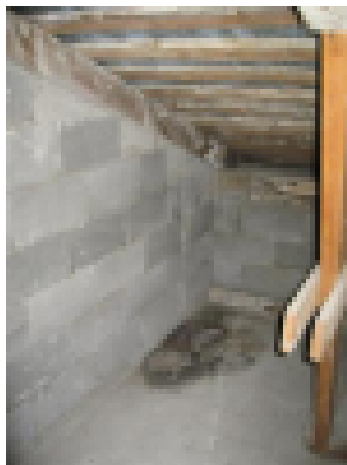
Vuotojäljet tarkastettava ja ilmoitus isännöitsijälle

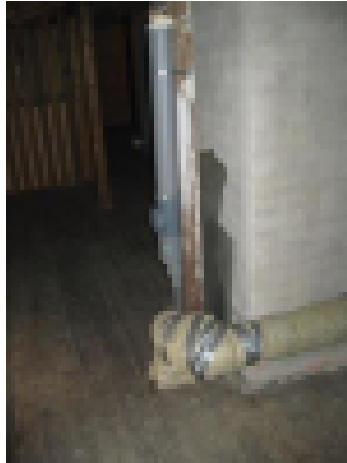
läpivientien juuret ovat vauriokohtia

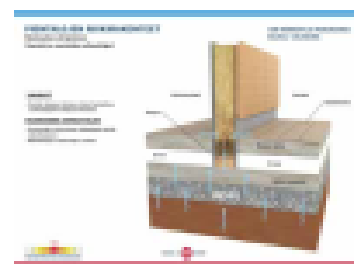
Märkätilan seinän rakenne ja vaurio

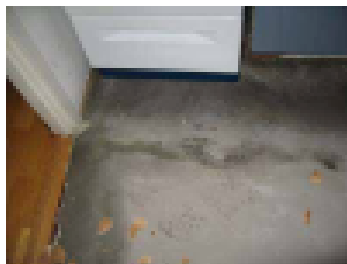
Kosteus levinnyt keittiöön

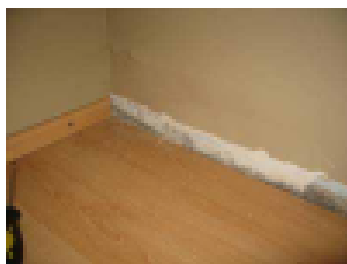
Seinä kastunut toiselta puolelta

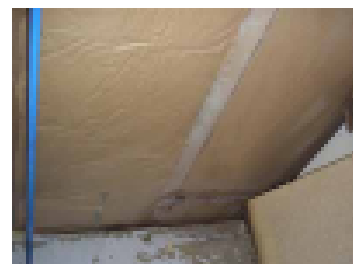
Seinälevytys on vaurioitunut
kuivaltakin puolelta

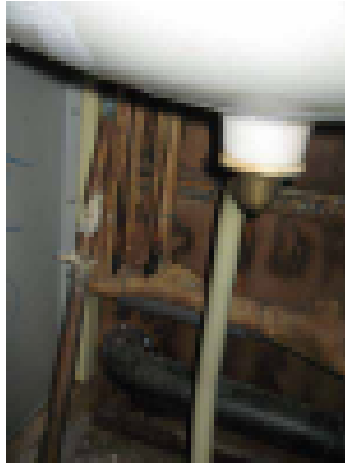
Putket kondensoineet kosteutta

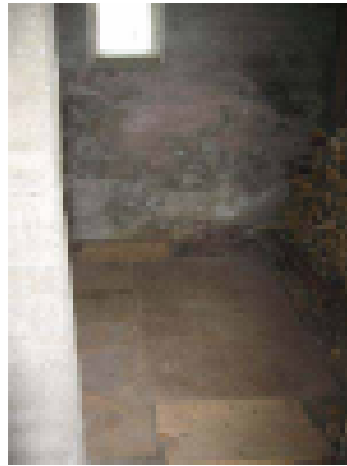
Puuvarasto ei tuuletu

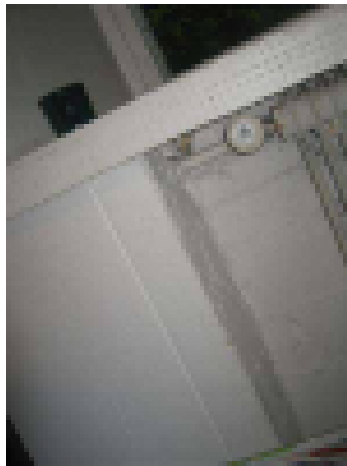
Venttiilivuotoa

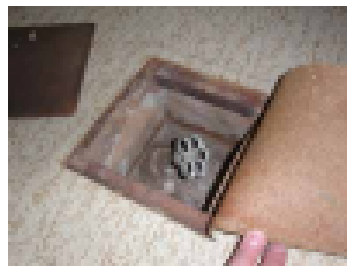
Käytöstä poistettu sulkuventtiili lattian sisällä, puuosat mikrobivaurioituneet

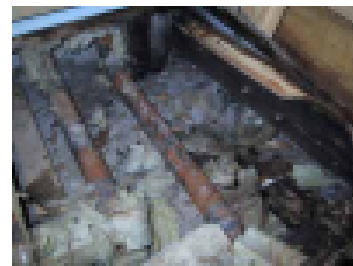
Lattian alta vesivuoto

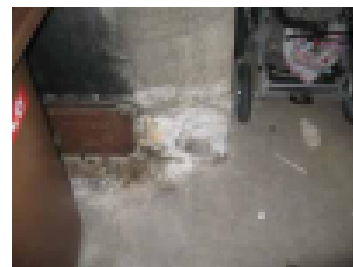
Savupiipun kosteus tiivistyy piipun juureen

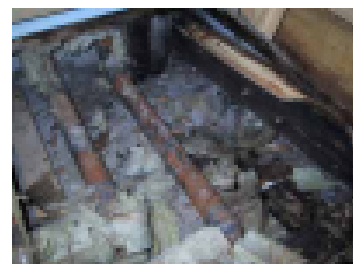
Lattian alta vesivuoto

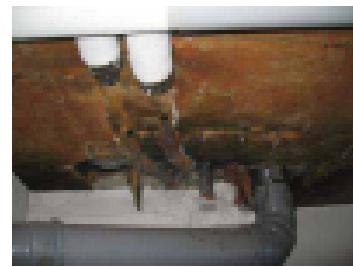
Tiivistymää putkistoissa

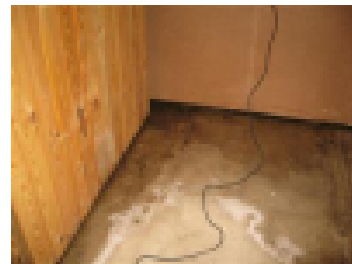
Kosteus varastojen lattialle saattaa tulla viereisen tilan poistovesistä
