Kohteen tiedot		Käyttäjän tiedot	
Nimi	MALLITALO 1950 luvun esimerkki	Nimi	Erkki Esimerkki
Katuosoite	Hämeenkatu 1	Katuosoite	Hämeenkatu 1 A 1
Postiosoite	00000, Kotikunta	Postiosoite	00000, Kotikunta
Rakennuskunta/maakunta	Helsinki, Uusimaa	Sähköposti	erkki.etaltio@gmail.com
		Puhelinnumero	000 1234123

1950-luvun talo

MALLITALO 1950 luvun esimerkki: Vauriot

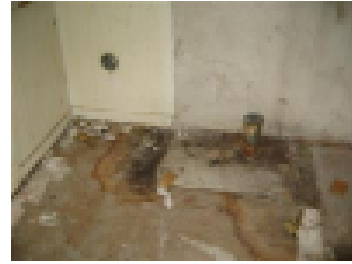
Altaan liitos on vuotanut

Pieni vuoto voi tehdä ison vaurion huomaamattomana

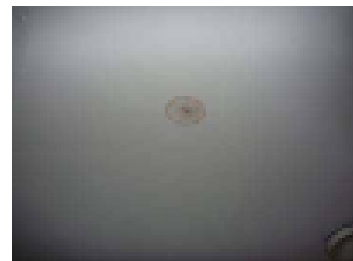
KH ilmanvaihto puutteellinen

Kosteusvaurio näkyy alakerran katossa

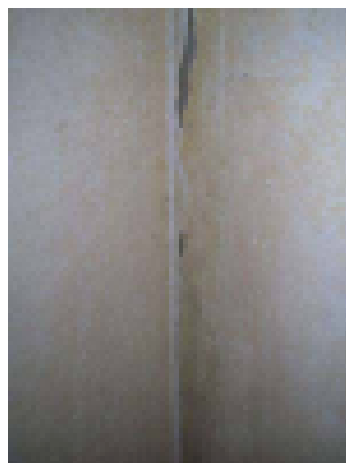
Nurkka homeessa

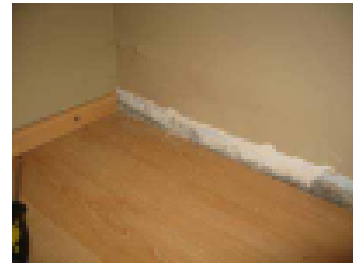
Putkista tiivistyy kosteutta

Seinä kastunut toiselta puolelta

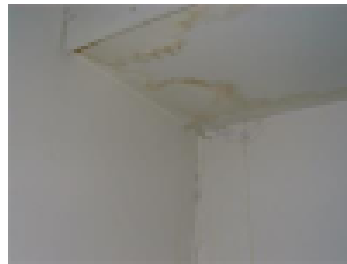
Huonon ilmanvaihdon takia kosteus tiivistyy pesuhuoneen kattoon ja mahdollistaa homekasvun.

Kosteuden tiivistymisjälkiä

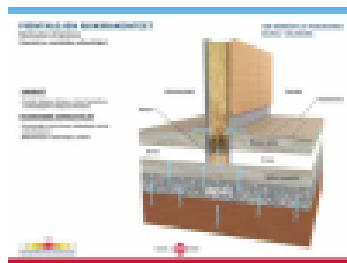
Vanhentuuessaan muovimatto kutistuu ja irtoaa lattiakaivosta.

Lattiakaivon liittyminen muovimattoon on riski

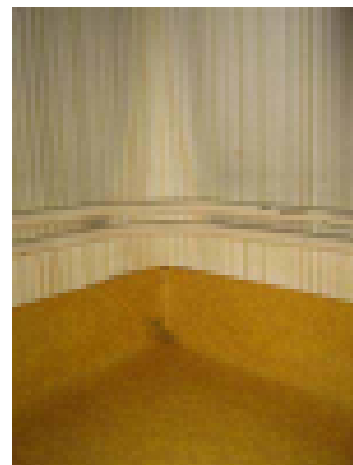
Märkätilan laattapinnan takana tulee olla vesieriste tai kosteus pääsee seinään

muovimatto irtoamassa seinästä

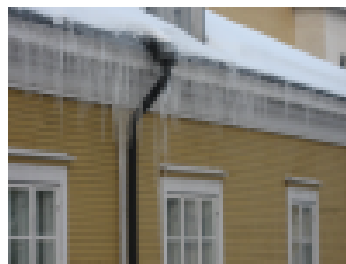
**Paannejäät ja jääpuikot**

Jos katon alaräystäällä on talvisin jääpato (paannejäätä) on rakenteessa suuria lämpövuotoja ja katon alapuolinen tila, ullakko, on liian lämmin. Tuuletuspuutetta yläpohjassa.

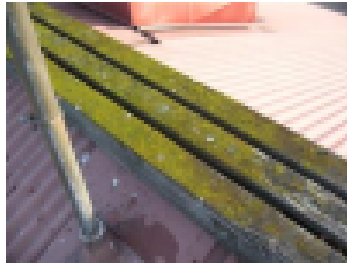
**Lumiesteet, tikkaat, kattosillat**

Lapetikkaat ja kävelysillat painavat tiiliä ja tiilissä on lohkeamia. Kattosilloissa on vaurioita.

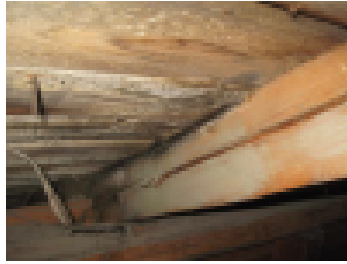
Tummentumat

Katon puurakenteissa tulee näkyviin pienet vuotovauriot vaikka katon alla olisikin hyvin tuulettuva korkea ullakkotila. Kuitenkin puumateriaalit kuivuvat nopeammin, eikä kosteus ehdi aiheuttaa vaurioita.

Tumentumat rakenteissa ovat myös tuulettumattomuuden seurausta

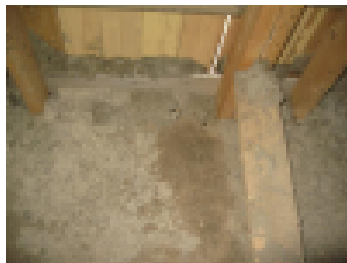
Vauriojäljet

Yläpohjaan tulee paikallisia kosteusjälkiä tai pienempiä vesijälkiä yleisesti lämmöneristeen pintaan tai yläpohjan muuhun pintamateriaaliin.

värimuutokset ovat aina merkki kosteudesta

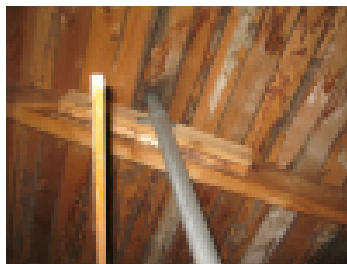
Läpimenojen juuret

Vesikaton läpimenojen juuret ovat yleisiä katon vuotovaurioita. Yläpohjan tarkastaminen näiltä kohdista antaa tietoa yläpohjan tuulettuvuudesta ja kosteuden poistumisesta.

Läpivientien tarkastusta alapuolelta on turvallisinta

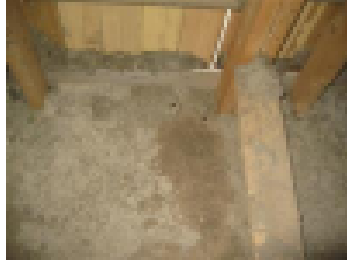
Vesikaton vuotovauriot

Vesikaton vuotokohdat kastelevat yläpohjaa.

Vuodot pitää korjata ja seuraukset sen jälkeen

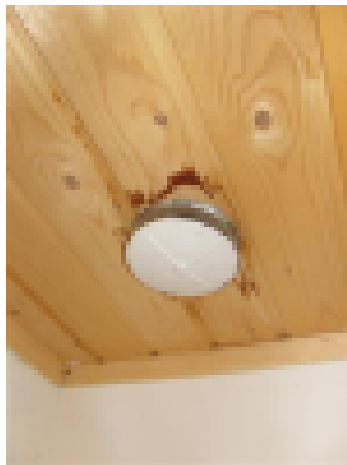
Läpimenot

Yläpohjan läpimenojen juuret mahdollistavat kosteuden kulkeutumisen yläpohjaan.

Epätiivis läpivienti ja kosteusjälkeä alapuolella

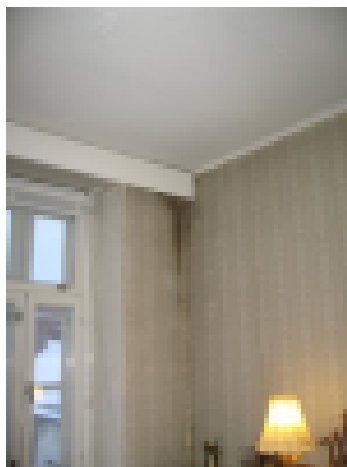
Ulkoseinän liittymä

Yläpohjan ja ulkoseinän liittymässä on merkittävä kosteusvaurio kohta

Ylimmän kerroksen katossa näkyy vaurioita

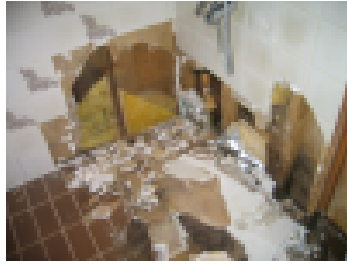
Läpivienti

Putken läpivienti on kastunut putken pintaan tiivistävästä vedestä. Kylmän putken pintaan tiivistyy kosteutta, kuten kylmän lasinkin pintaan jo tavallisesta huoneilmasta. Tämä vesi valuu seinään ja kastelee sen.

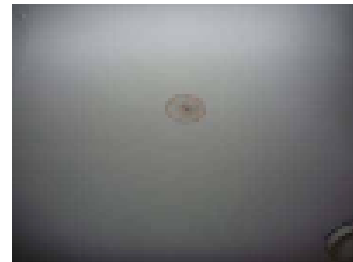
KH ilmanvaihto puutteellinen

Kosteusvaurio näkyy alakerran katossa

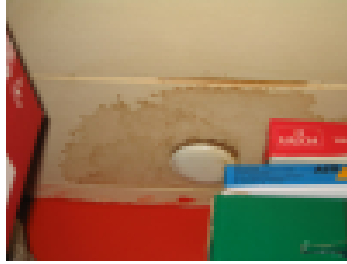
Ilmanvaihto

Huonon ilmanvaihdon takia kosteus tiivistyy pesuhuoneen kattoon ja mahdollistaa homekasvun.

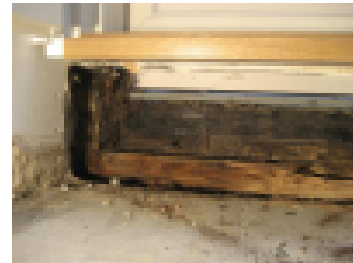
Muovimatto

Vanhan muovimaton vauriot laatoituksen alla aiheuttavat kosteusvaurion. Muovimatot eivät kestä emäksistä laastia ja kovettuvat ja murenevat.

Muovimaton päälle laatoitettu

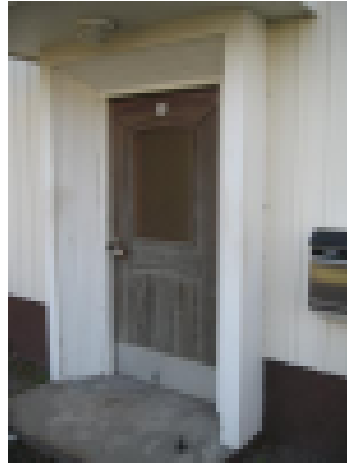
Oven suoruus

Oven vääntyminen helpottaa veden tunkeutumista oven liittymärakenteisiin.

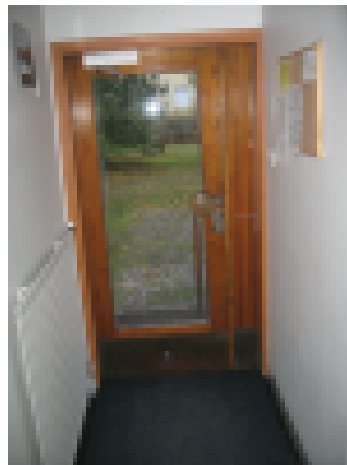
Ovipielen liitos ulkoseinään

Oven kohdan ulkoseinän liittymä on usein kosteusvaurioitunut.

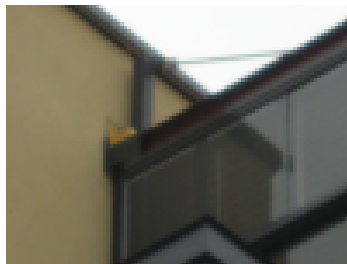
Mekaaniset vauriot

Vesikatteeseen on lumenpudotuksen tai räystäällä olevan jääpadon poistamisen yhteydessä tullut vaurioita. Räystäällä olevista reiistä usein vesi ohjautuu ulkoseinään aiheuttaen kosteusvaurioita.

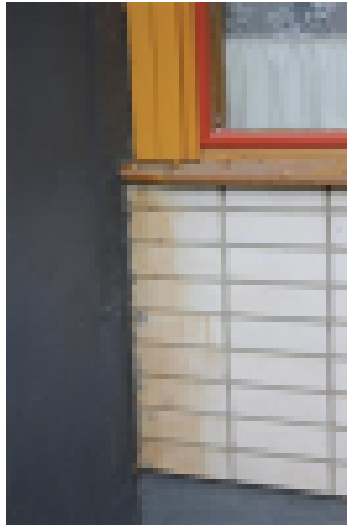
Liittymärakenteet

Ikkunoiden ja parvekkeiden liittymärakenteiden kautta vesi ohjautuu ulkoseinärakenteen sisään. Räystääs rakenne tulee olla sellainen, ettei vesi kastele ulkoseinää.

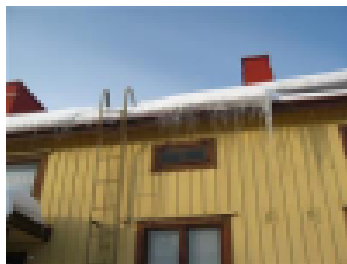
Kattoveden poistojärjestelmä

Vauriot kattorännissä sekä syöksytorvissa ja kiinnityksissä mahdollistavat seinän kosteusvauriot.

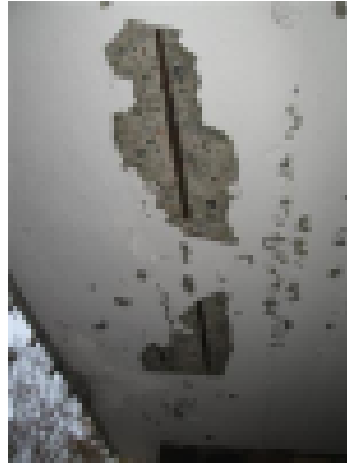
Betonilaatan vaurioita

Nurkkalohkeamia ja pinnoitteiden irtoamisia sekä laatassa että liittyvässä ulkoseinässä. Viistosateella ja talvella lumen sulamisen yhteydessä vesi pääsee tunkeutumaan ulkoseinän sisälle. Parvekelaatan ja parvekeoven liittymä mahdollistaa veden pääsyn ovikynnyksen alle. Parvekelaatan veden poisto kastelee ulkoseinän pintaa.

Raudoitteiden näkyminen on jo iso hälytysmerkki korjaussuunnitteluun

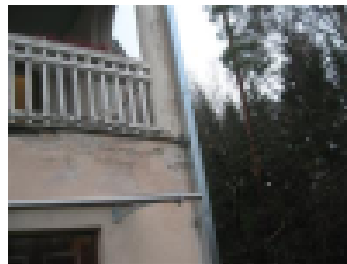
Kaiteet teräsrakenteet ja ratakiskot

Yleensä 1960-luvulla rakennettujen kaiteiden teräsrakenteet on tehty ns. mustasta raudasta ja niissä on pahoja ruostevaurioita. Kaiteiden etureunoihin kiinnitetyt pellit, aaltomineriittilevyt tai rautalankalasisit ovat yleensä uusinnan tarpeessa. Kaidekiinnitykset ovat ulkoseinän vauriokohdilla. Viistosade pääsee suoraan vaurion kohdalta ulkoseinänrakenteen sisään.

Kaiteet ja rakenteet pitää tutkia säännöllisesti

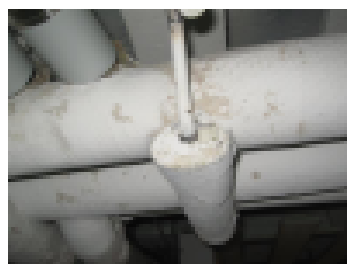
Putki- ja liitosvuodot

Vuodot käyttövesi- ja lämmitysputkien sekä viemäreiden liitoksissa ja putkien hikoilu. Vuotoja putkilävistyksen tiivistyksissä ja liitoksissa.

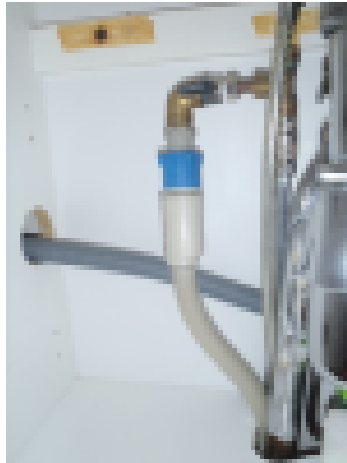
Vesikalusteet

Vesikalusteista valuva vesi aiheuttaa välipohjan kosteusvaurion.

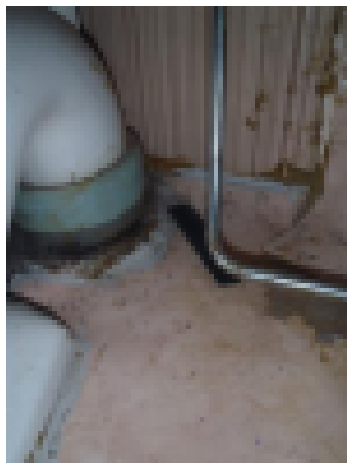
Roiskevedet

Vesipisteiden ympäristöt ovat kosteuden osalta riskialueita. Tarkasta kalusteiden taustat ja alaosat.

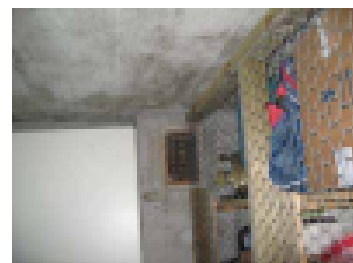
Tuuletus ummessa

Varaston katto kastuu

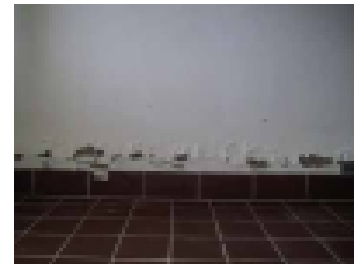
Asbestieristeet rispaantuu

Kellarin lattian kosteus nousee seinään

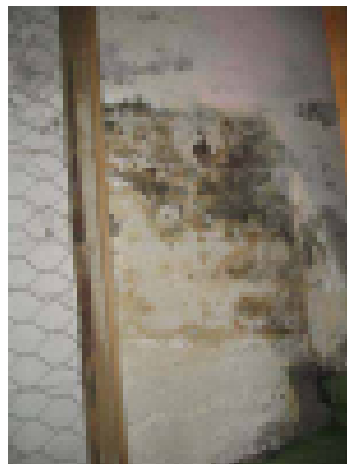
Seinän pinta kostunut tuuletuksen puutteesta

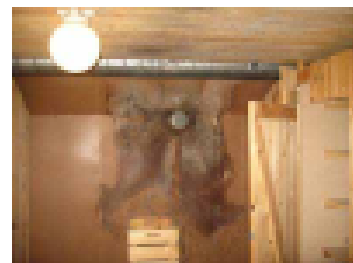
Kylmäkellarin rakenteita ei usein korjata riittävästi

Kylmäkellarin seinässä kosteusvaurio

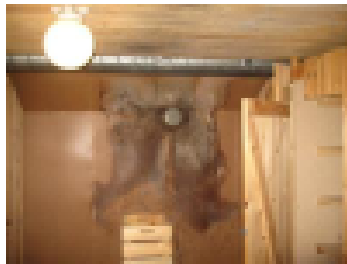
Tuuletusputki

Kylmäkellarin tuuletusputkesta tuleva ilma tiivistyy rakenteisiin.

Turha tuloilmaputki kostuttaa rakenteen

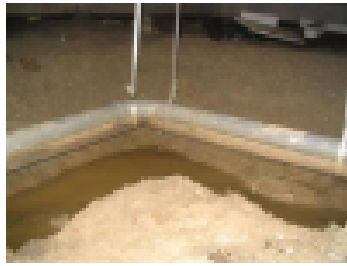
Täyttöhiekka

Betonilattian alapuolinen täyttöhiekka voi olla hyvin pienirakeista hiekkaa, silttiä jopa savea. Kosteus siirtyy helposti täyttömateriaalista lattian pintaan.

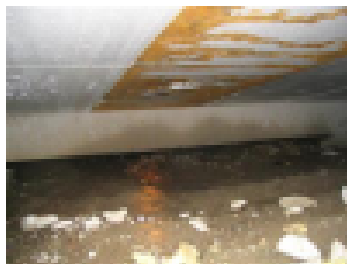
Kosteus

Lattialla säilytettävä helposti kosteusvaurioituva materiaali kostuu lattian läpi käyttökelvottomaksi. Lattian pintaan ei saa asentaa tiiviitä pintakerroksia

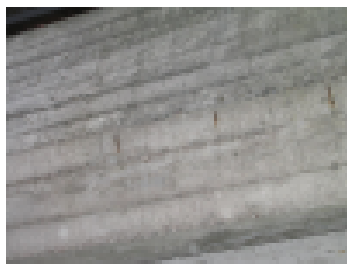
Sokkeli / kellarin seinä

Kosteus vaurioittaa helposti suojaamattomia rakenteita.

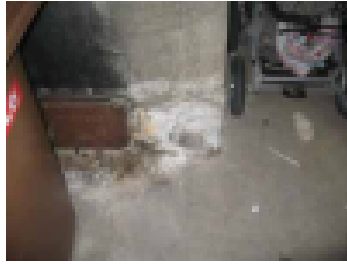
Savukaasut ovat nykyaikaisissa kattiloissa niin kylmiä, että savupiipussa savukaasut jäähtyvät matkalla ja tiivistyvät rakenteisiin. Kosteus piipusta saattaa aiheuttaa asuintiloihin kosteusvaurion ja mikrobikasvustoa. Kellariin kosteutta johtuu myös.

Savupiipun kosteus tiivistyy piipun juureen

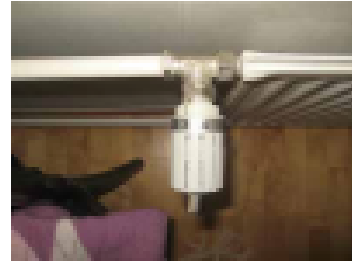
Termostaatit ja venttiilit vanhenevat 10 vuodessa

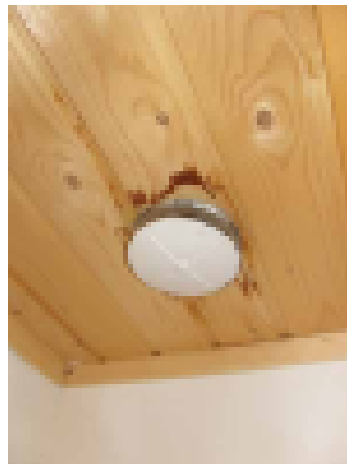
Kanaviin pääsee vesi sivuilta

Kosteusjälkiä iv-venttiilin ympärillä

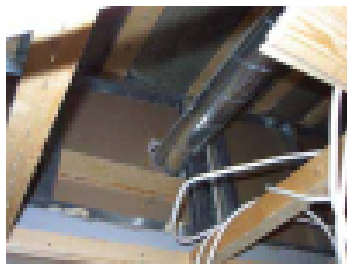
Läpiviennit eivät tiiviit

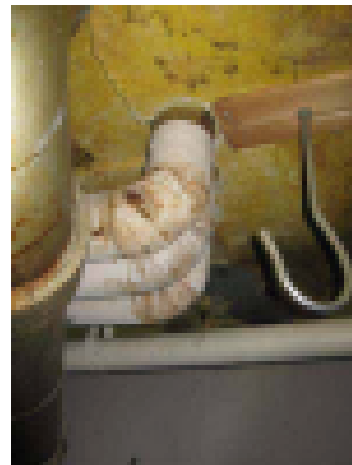
Viemärin läpivienti

Vuotojälkiä viemärissä

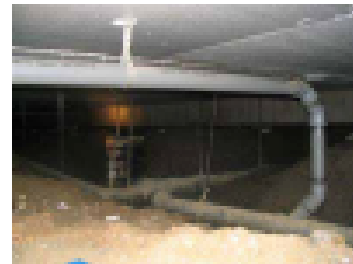
Keittiönvaurioita viemärivuodosta

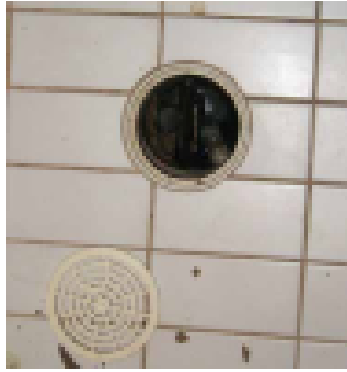
Viemäriin vuotavat liitokset ovat home- ja kosteusvauriokohtia. Märkätiloissa lattiakaivon liittymä lattiakaivoon sekä kaivon liittymä kororenkaseen ovat merkittäviä vuotovauriokohtia.

Kaivoon liittymä ei tässä ole vedeneristeellä onnistunut. Rengas on liian ylhäällä Lattiakaivot puhdistettava

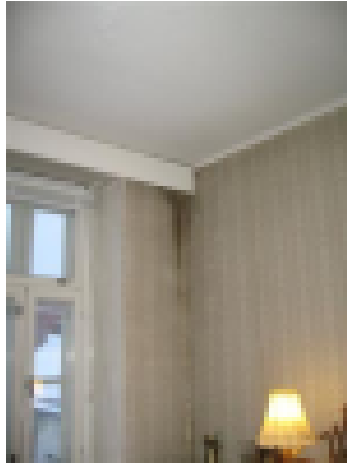
Käytävien katot on usein tehty alaslaskettuna levystä tai aaltopelistä, joka on asennettu seinään kiinnitettyjen L-listojen varaan.

Vanhoja kosteusvaurioita

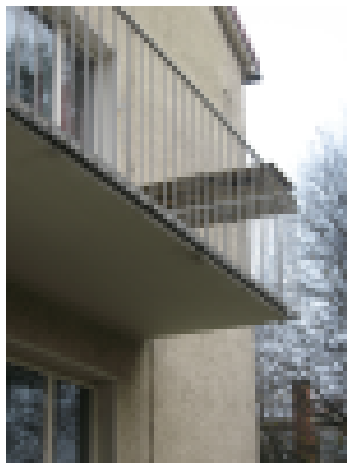
Parvekkeen liittymät ulkoseinään ja oven alapuoli vaurioituvat helposti veden ja lumen johdosta.

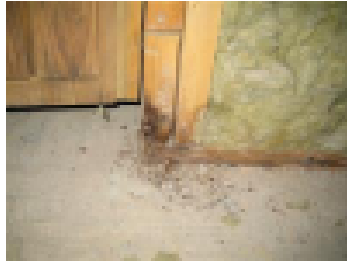
Seinän ja lattian liittymät vaurioituvat helposti käyttö- ja pesuvesistä. Lauteiden kiinnityskohdat seinärakenteisiin vaurioituvat lauteiden pesuvesistä.

Liittymät ovat helposti vaurioituneita

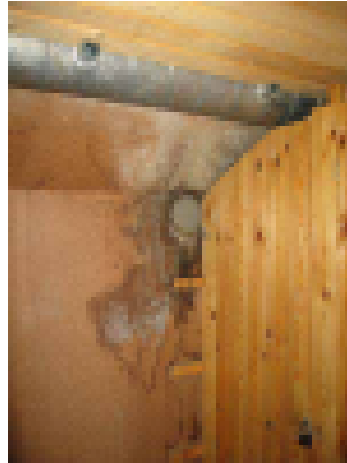
Kellarin maalit irtoaa

Kellarin raitisilmaventtiili ja kosteusvaurio

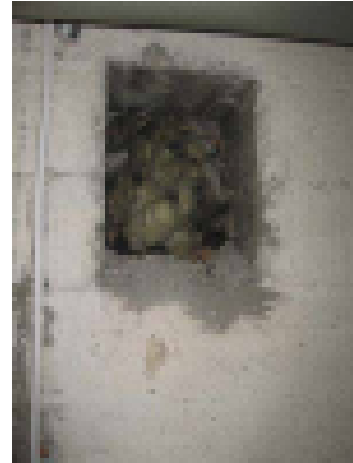
Kellarin raitisilmaventtiili on tukittu

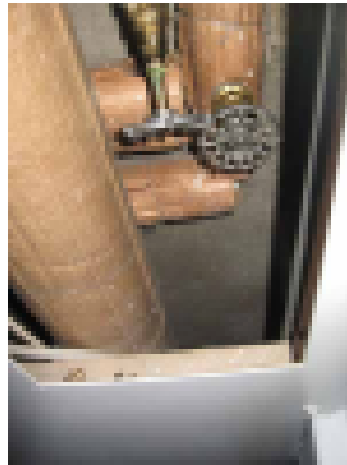
1980-luvulla rakennetuissa tai vanhemmissa taloissa putket on osittain eristetty asbestia sisältävällä massalla. Rakennuksen huoltomiehen tehtäviin tulisi sisällyttää kuukausittainen tarkastuskierros, jossa yhtenä tehtävänä on putkieristeiden vaurioiden tarkastus.

Asbestia pahvieristeissä

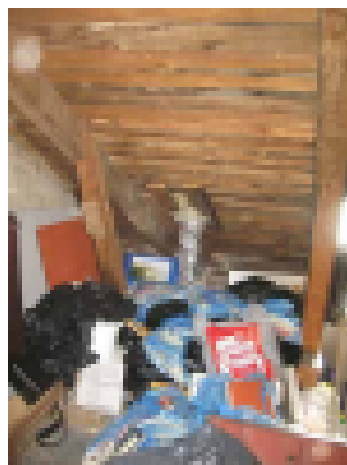
Varaston seinille ja lattialle on kertynyt liikaa tavaraa ja tila ei tuuletetu.

Tavaraa on paljon lattialla ja se kostuttaa rakennetta alta

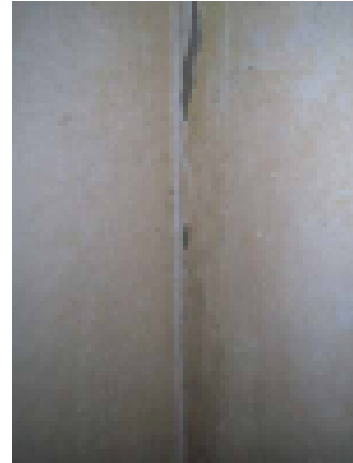
Kellarivaraston kastuneita
seinälevyjä

lämmönjakohuoneen nurkka
homeessa
