Kohteen tiedot		Käyttäjän tiedot	
Nimi	MALLITALO 1960 luvun esimerkki	Nimi	Erkki Esimerkki
Katuosoite	Hämeenkatu 1	Katuosoite	Hämeenkatu 1 A 1
Postiosoite	00000, Kotikunta	Postiosoite	00000, Kotikunta
Rakennuskunta/maakunta	Helsinki, Uusimaa	Sähköposti	erkki.etaltio@gmail.com
		Puhelinnumero	000 1234123

## 1960-luvun talo

## MALLITALO 1960 luvun esimerkki: Tarkastukset

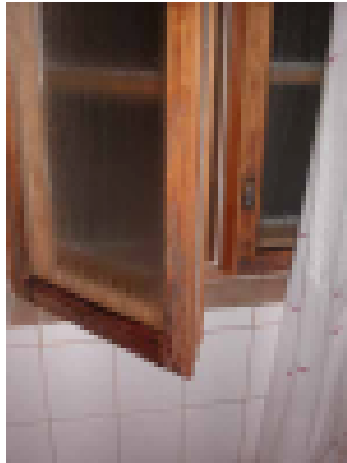
Huonosti toimiva ilmanvaihto lisää rakenteiden kosteusrasitusta

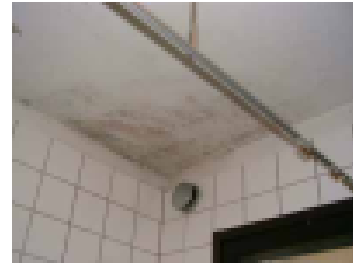
KH ilmanvaihto puutteellinen

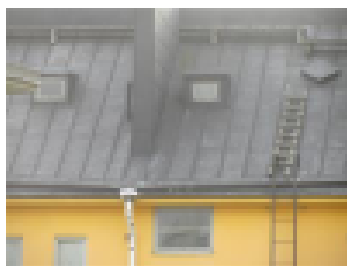
Tarkasta vauriot mieluiten kauempaa, tässä kulkusillat jo vaaralliset

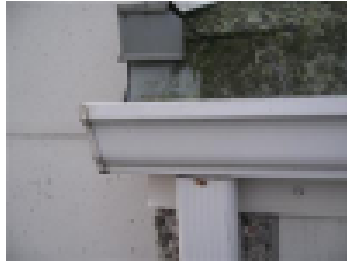
Samaloituminen estää  
vedenvirtausta ja kuivumista

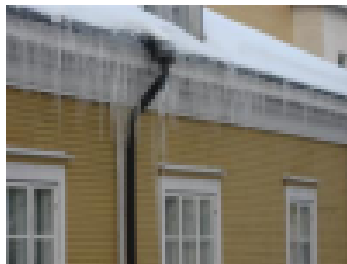
Katolle sulava vesi on vaurion alku

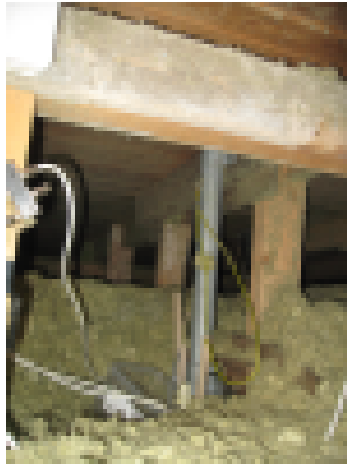
Alapuolinen tuuletuspuute lämmittää kattopintaa

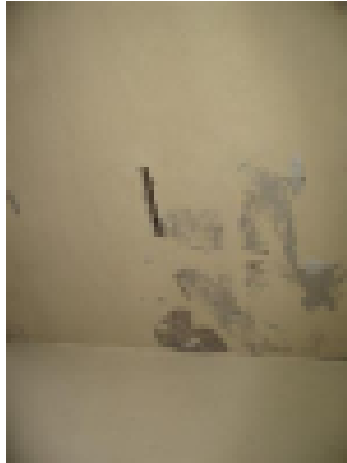
Vaurioita selvästi näkyvissä,  
tutkimuksen paikka nopeasti

Jos betonirakenteissa on vaurioita, suositellaan kuntotutkimusta Parvekkeen laattaan porataan näytteenottoreikä, josta tutkitaan pakkasen kestävyys ja betonin karbonatisoituminen. Betonin neutraloitumisreaktio eli karbonatisoituminen on seurausta hiilidioksidin tunkeutumisesta betoniin. Parvekkeiden ala- ja yläpinnat koputellaan kattavasti. Erityisesti on syytä selvittää, onko rakenteessa ratakiskokannatusta. Kuntotutkimuksen yhteydessä selvitetään parvekelaatan ja ulkoseinän liittymän kosteusvaurioriskit. Parvekelaatan vedenpoistaminen tulee tarkastaa eli aiheuttaako veden poistuminen ulkoseinän ja parveke-oven liittymän kosteusvaurioriskejä.

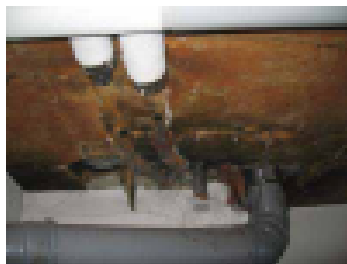
Tiivistymistä putkistoissa

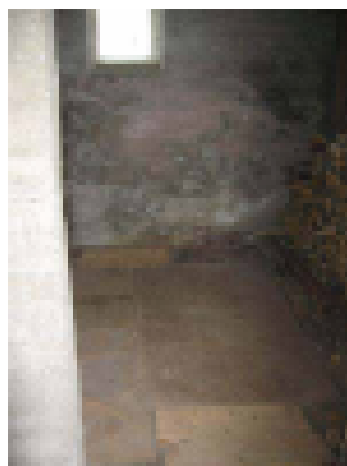
Puuvarasto ei tuuletu

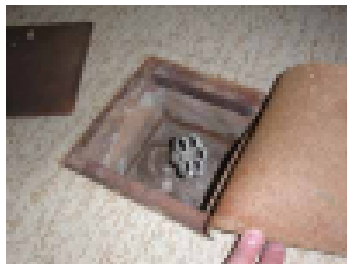
Käytöstä poistettu sulkuventtiili lattian sisällä, puosat mikrobivaurioituneet

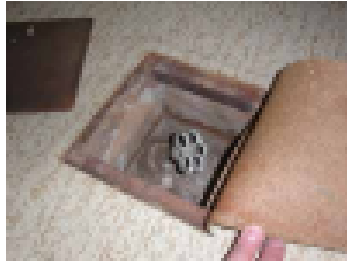
Käytöstä poistettu sulkuventtiili lattian sisällä, puuosat mikrobivaurioituneet

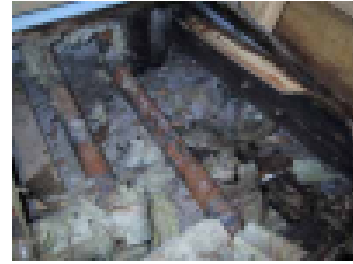
Lattian alta vesivuoto

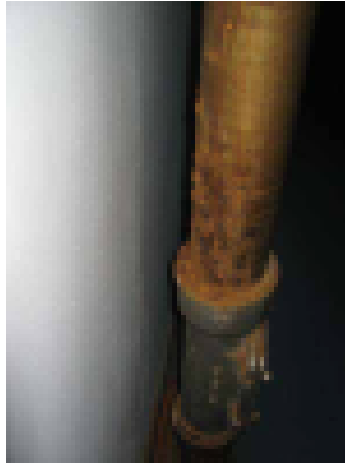
Valurauta ruostuu

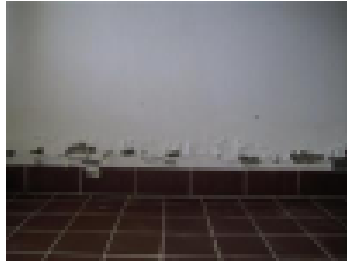
värimuutokset ja maalin irtoamiset viittaavat vesivahinkoon
