Nimi	MALLITALO - 1960-luvun omakotitalo
Katuosoite	Kotikatu 1
Postiosoite	00000, Kotikunta
Rakennuskunta/maakunta	Helsinki, Uusimaa

### MALLITALO - 1960-luvun omakotitalo: Ongelmakohtat

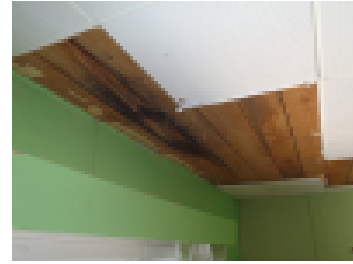
Katto vuotaa, ja vesijäljet näkyvät sisätiloissa.

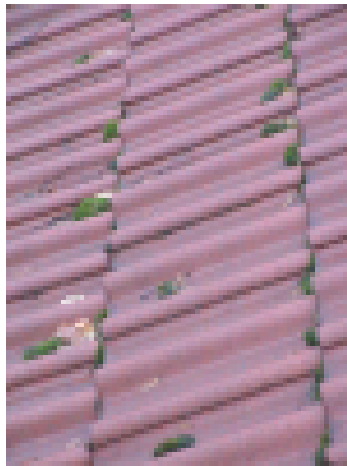
Sammalta tiilikatolla. Katto kaipaa puhdistusta.

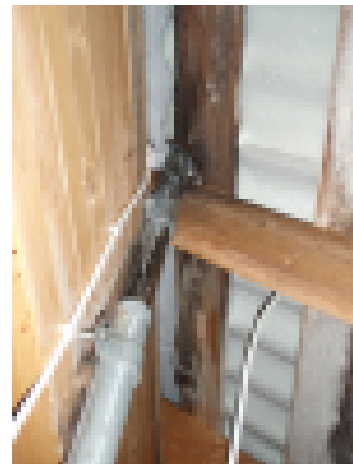
Antenniputken läpivienti katolle vuotaa.

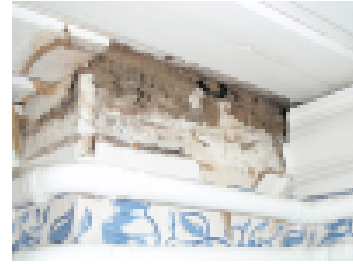
Piipun kattoläpivienti vuotaa ja aiheuttaa kosteusvaurion sisätiloihin.

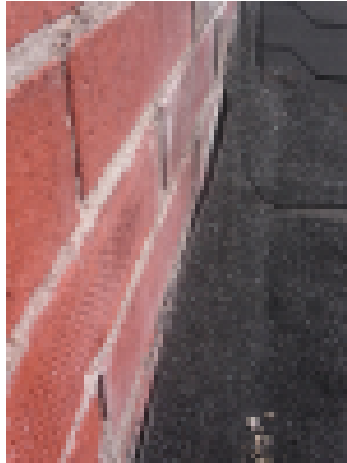
Vuotava savupiipun läpivienti.

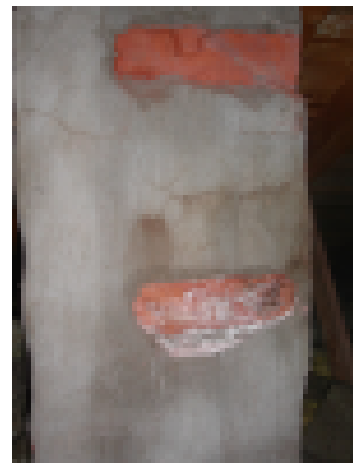
Savupiipulla ei ole hattua, ja hormoneihin pääsevä vesi rapauttaa savupiippua

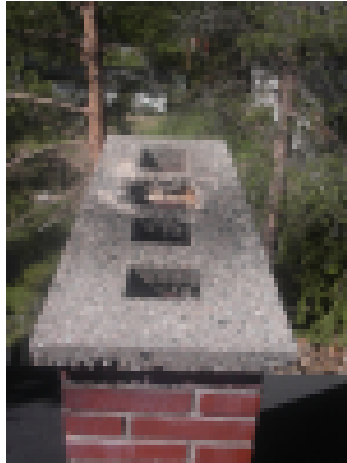
Savupiipun betonikansi on aika rapautunut, ja piipunhattu puuttuu kokonaan.

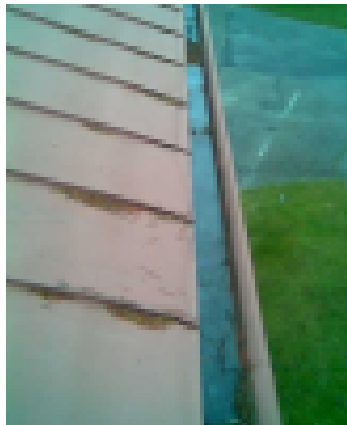
Räystäskourussa seisoo vesi, joten kaatoa ei ole tarpeeksi.

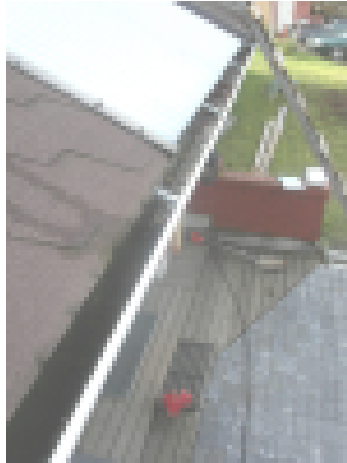
Räystäskouruissa ei ole tarpeeksi kaatoa, ja niissä seisoo vesi.

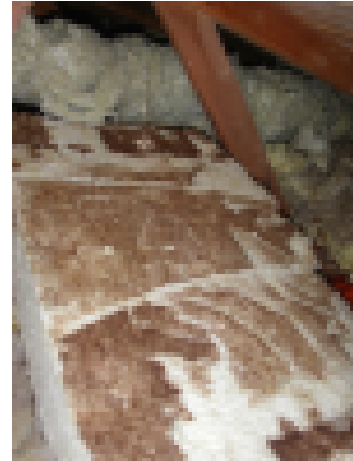
Höyrynsulun ja lämmöneristeen väliin on jossain vaiheessa päässyt vettä.

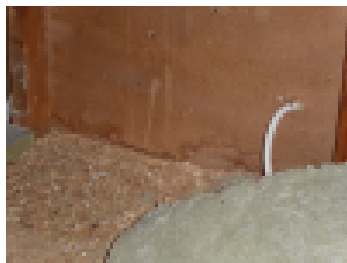
Kosteusjälkiä yläpohjan ja ulkoseinän liittymässä.

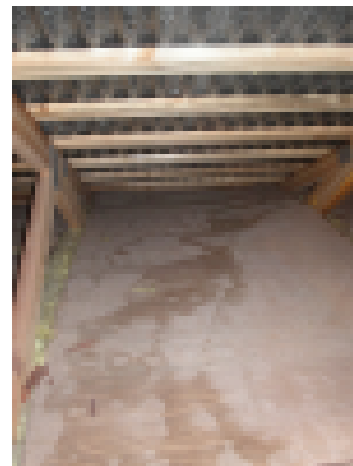
Kosteusjälkiä yläpohjassa. Aluskate puuttuu.

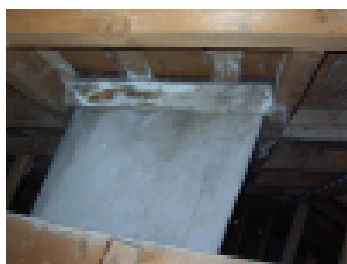
Vesijälkiä piipun juuressa.

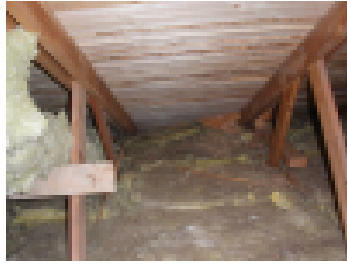
Räystään tuuletusrako on tukossa.

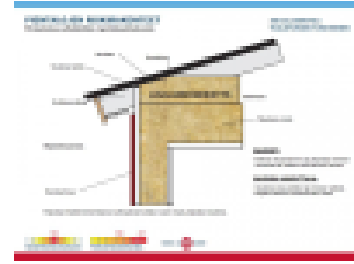
Räystästuuletus on tukittu lisälämmöneristeellä.

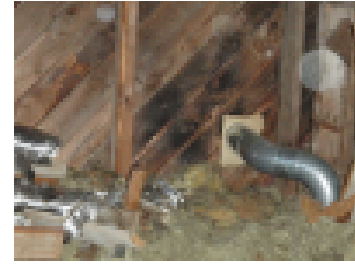
Liesituulettimen putki tukee eristää tuuletustilassa.

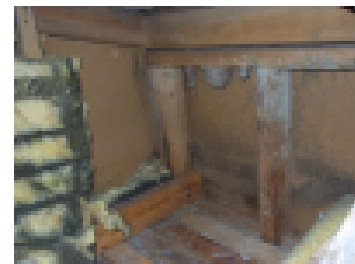
Eristeen värimuutoksista päätellen sisäilman kosteus pääsee asuintiloista tuuletustilaan.

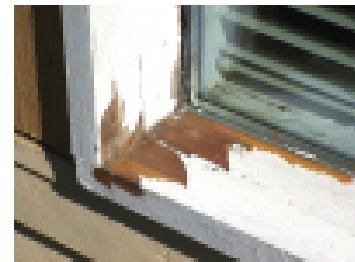
Ikkunapelti puuttuu kokonaan, ja puinen ikkunanpieli on vaurioitunut.

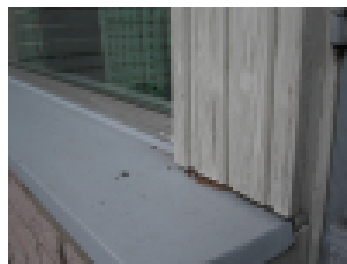
Ikkunapellissä ei ole riittävästi kaatoa.

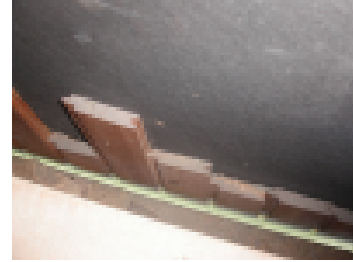
Julkisivulaudoituksen alla ei ole tuuletusrakoa.

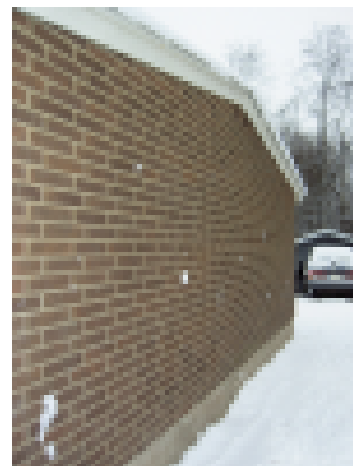
Räystäään kapeuden vuoksi viistosateelle altis seinä.

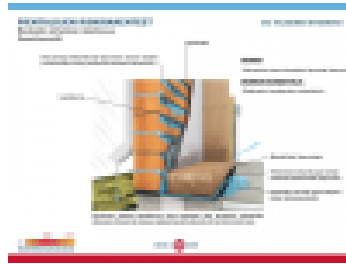
Sadeveden tunkeutuminen tiiliseinään.

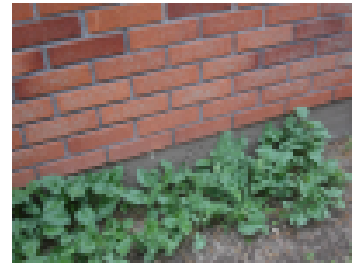
Tiiliseinän alaosassa ei ole tuuletusaukkoja.

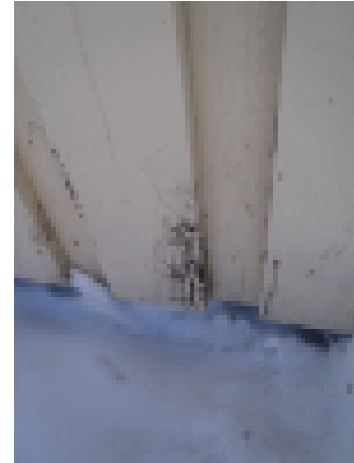
Julkisivulaudoitus on lahonnut kosteuden, matalan perustuskorkeuden ja huonon tuulettumisen takia.

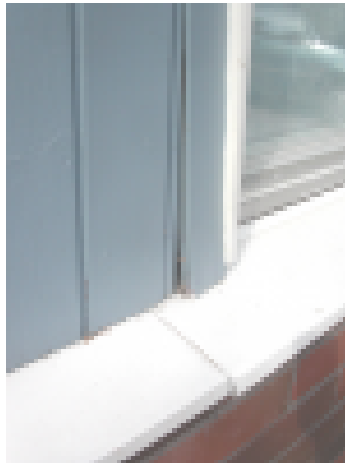
Viistosade pääsee laudoituksen rakosista sisään.

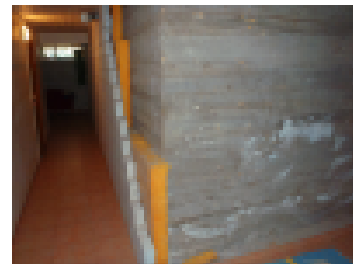
80-luvulla korjatun kellariseinän kosteusvaurio.

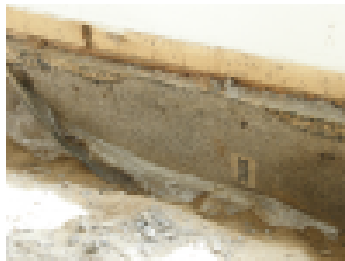
Kastunutta Tojax-levyä.

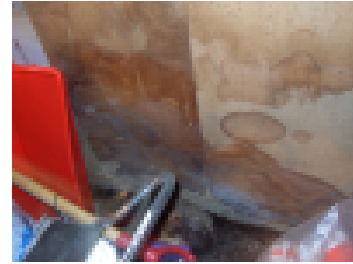
Kellarinseinän sisäpinnalla oleva levy kertoo kosteusrasituksesta.

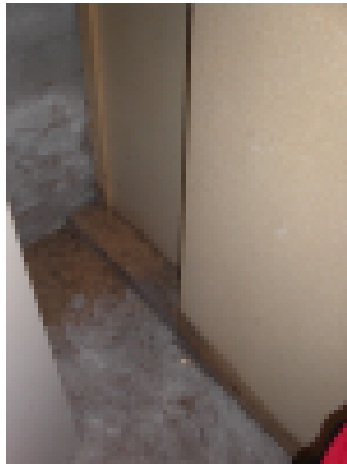
Kellarivaraston kastuneita seinälevyjä.

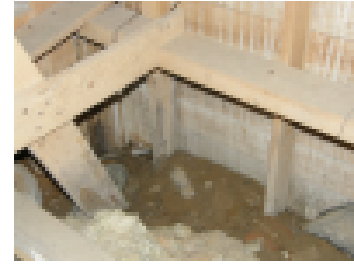
Talon alta löytyneitä muottilaudoituksia märässä hiekassa.

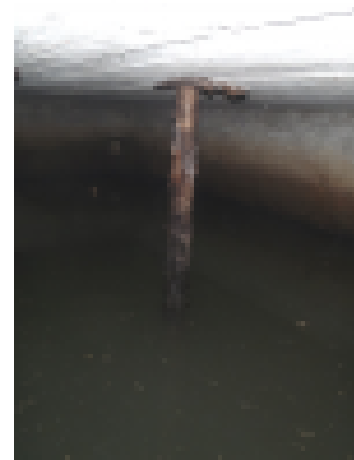
Kellari on täyttynyt keväällä vedellä. Puutteita on todennäköisesti salaojissa ja katto- ja pintavesien poisohjauksessa.

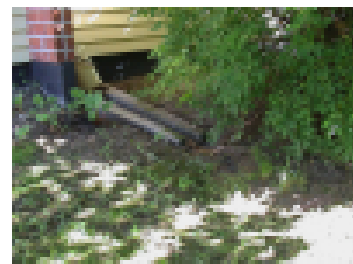
Lyhyt vesikouru. Kattovedet tulee  
ohjata vähintään 3 metrin päähän  
talosta.

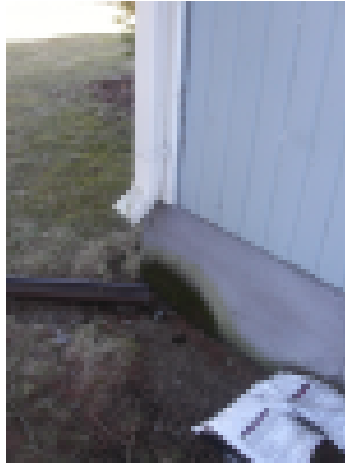
Syöksytorven kohdalla valesokkelirakenne on kastunut.

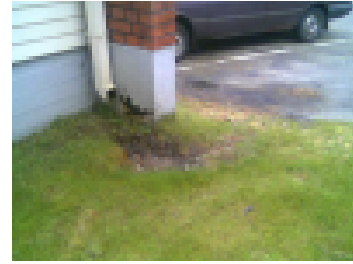
Syöksytorvi kastelee perustukset.

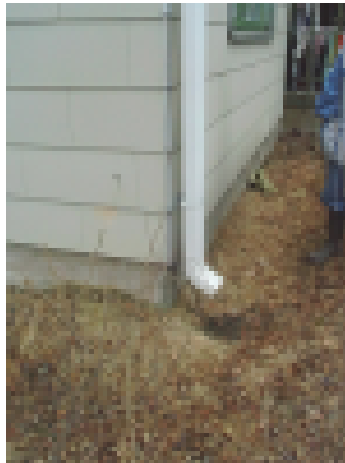
Vesi lammikoituu syöksytorven alle.

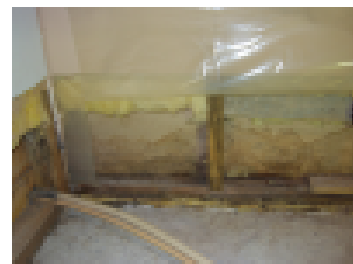
Maanpinnat kallistuvat talon suuntaan, ja vedet ovat kastelleet seinän alajuoksun.

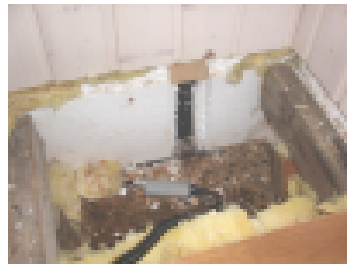
Jo kerran tehty korjaus ei ole onnistunut, koska maaperän kosteuslähteitä ei ole poistettu.

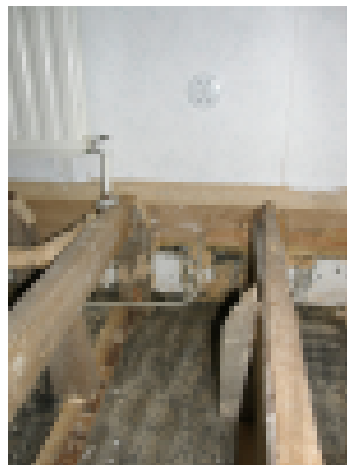
Vaurioitunut puukorokelattia eristeiden poiston jälkeen.

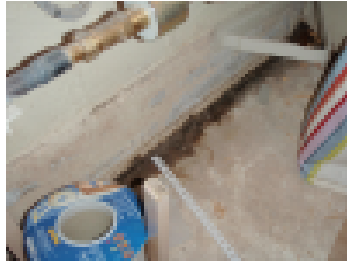
Vesi tulee perusmuurin ja lattian liittymästä sisälle.

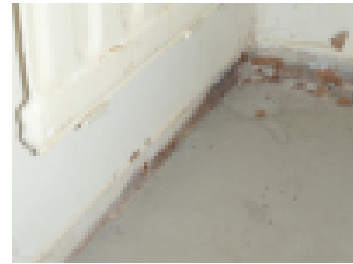
Tiiliseinään nousee kosteutta.

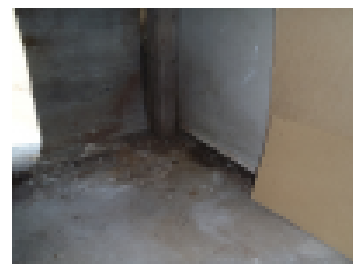
Kosteuden aiheuttamia jälkiä alapuolelta eristämättömässä kellarin lattialaatasta.

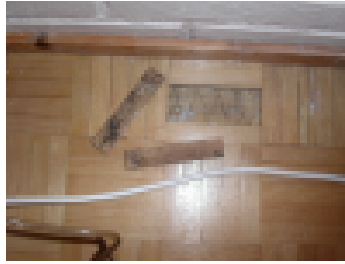
Pesuhuoneen puuttuva vesieriste on aiheuttanut takkahuoneen parkettiin kosteusvaurion.

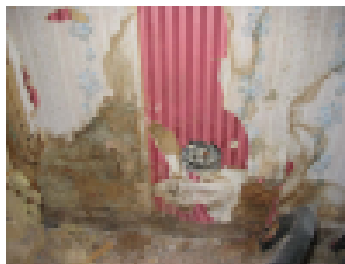
Pesuhuoneen seinän vaurio näkyy makuuhuoneen puolelta.

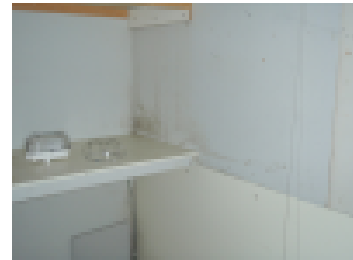
Kellarikomerossa ilmanvaihto ei toimi, ja kosteus tiivistyy rakenteisiin.

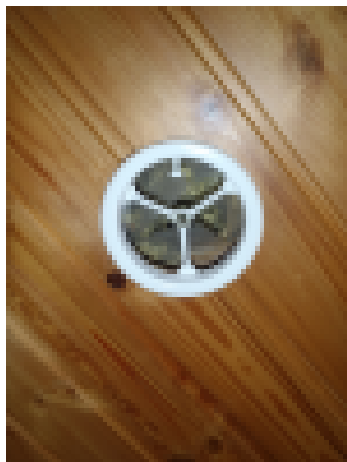
Poistoventtiilin alla ei ole ollenkaan ilmanvaihtoputkea, joten ilma ei vaihdu.

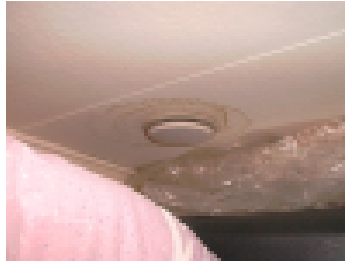
Ilmanvaihtokanavaa ei ole eristetty kylmien tilojen puolella, ja se aiheuttaa valumajälkiä ilmanvaihtoventtiilin ympärille.

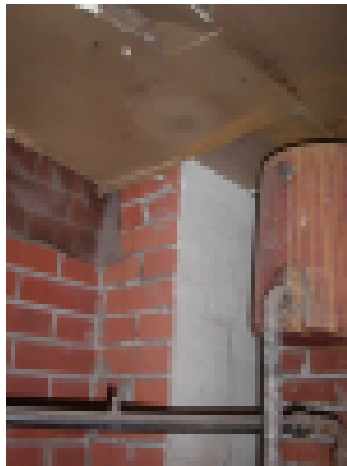
Ruosteinen ja ylitulvinut avonainen paisunta-astia.
