Taneli Päckilä

MIKROBIEN KULKEUTUMINEN SISÄILMAAN PAIN-ERON VAIKUTUKSESTA

Diplomityö, joka on jätetty opinnäytteenä tarkastettavaksi
diplomi-insinöörin tutkintoa varten
Espoossa 17. tammikuuta 2012

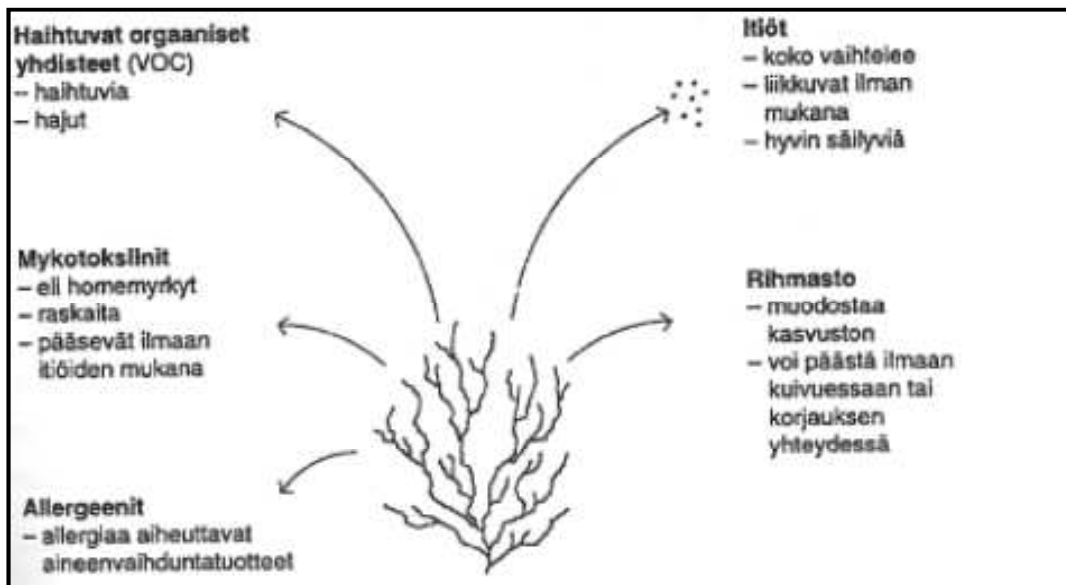
Kuva 1. Mikrobikasvuston ilmaan tuottamat tekijät, joilla voi olla haitallisia terveysvaikutuksia (Seuri ja Reiman 1996).

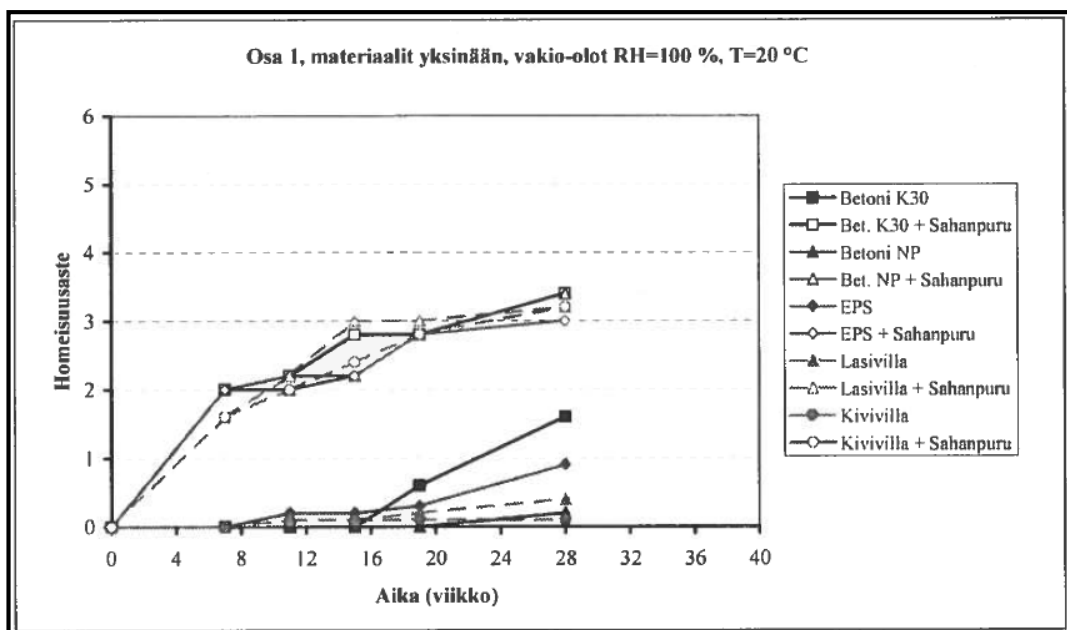
Kuva 3. Mikrobikasvuston kehittyminen homeisuusasteina rakennusmateriaaleissa, vakio-olot RH=100 %, T=20 °C (Viitanen 2003, s. 278).

Mikrobikasvuston muodostumiseen kuluva aika vaihtelee suhteellisesta kosteudesta riippuen viikoista useaan kuukauteen ja lisäksi siihen vaikuttaa rakennusmateriaali, jossa kasvusto muodostuu. Viitasen (2003, s. 275-280) mukaan alle 80 % suhteellinen kosteus ei riitä mikrobikasvuston syntymiseen rakennusmateriaalin pinnalla. Kun kymmentä rakennusmateriaalia pidettiin RH 78...80 % suhteellisessa kosteudessa huoneenlämpötilassa seitsemän kuukautta, yhdessäkään materiaalissa ei havaittu kasvustoa mikroskooppisesti. Kun materiaaleja pidettiin 90 % suhteellisessa kosteudessa, kasvu oli lievää (mikroskooppilla pinnasta 10 % oli homerihmaston peittämää) ja sitä tapahtui ainoastaan orgaanisissa materiaaleissa. Sitä vastoin materiaalilla ei ole suurtakaan merkitystä, kun kosteus on yli 90 %. Kun kymmentä rakennusmateriaalia pidettiin RH 100 % suhteellisessa kosteudessa huoneenlämpötilassa kaksi kuukautta, alkavaa mikroskooppista kasvua oli jo viidessä rakennusmateriaalissa ja seitsemän kuukauden altistuksen jälkeen kasvua oli seitsemässä, joista neljässä mikroskooppilla tarkasteltuna rihmasto peitti 50 % pinnasta. Seitsemän kuukauden altistuksen jälkeen alkavaa mikrobikasvua ei ollut lasivillassa, kivivillassa eikä nopeasti pinnoitettavassa betonissa, kasvua oli kuitenkin tavallisessa betonissa. Kuvassa 2 on esitetty mikrobikasvuston kehittyminen homeisuusasteina 90 % suhteellisessa kosteudessa ja kuvassa 3 suhteellisen kosteuden ollessa 100 %.

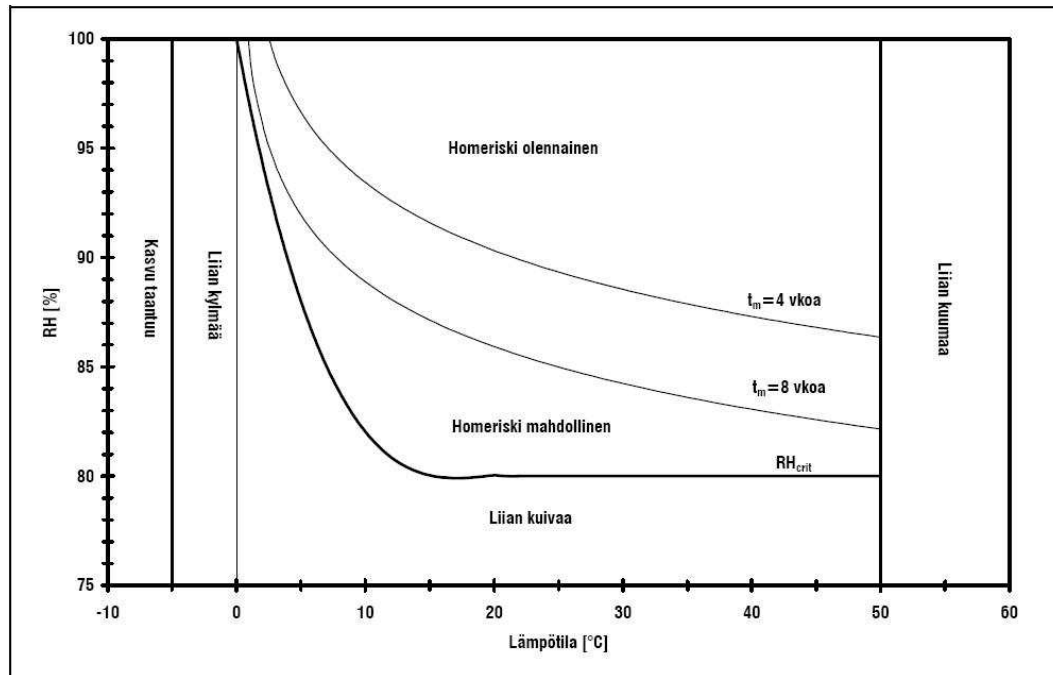
Kuva 4. Homeen kasvulle suotuisat olosuhteet lämpötilan ja suhteellisen kosteuden osalta (Leivo 2003, s. 16).

Jos homehtumisriski ≥ 1 , homehtuminen on mallin mukaan todennäköistä. Kuvassa 4 on esitetty mikrobikasvuun kuluva aika homehtumisriskilaskelmilla Leivon (2003) tutkimuksen mukaan.

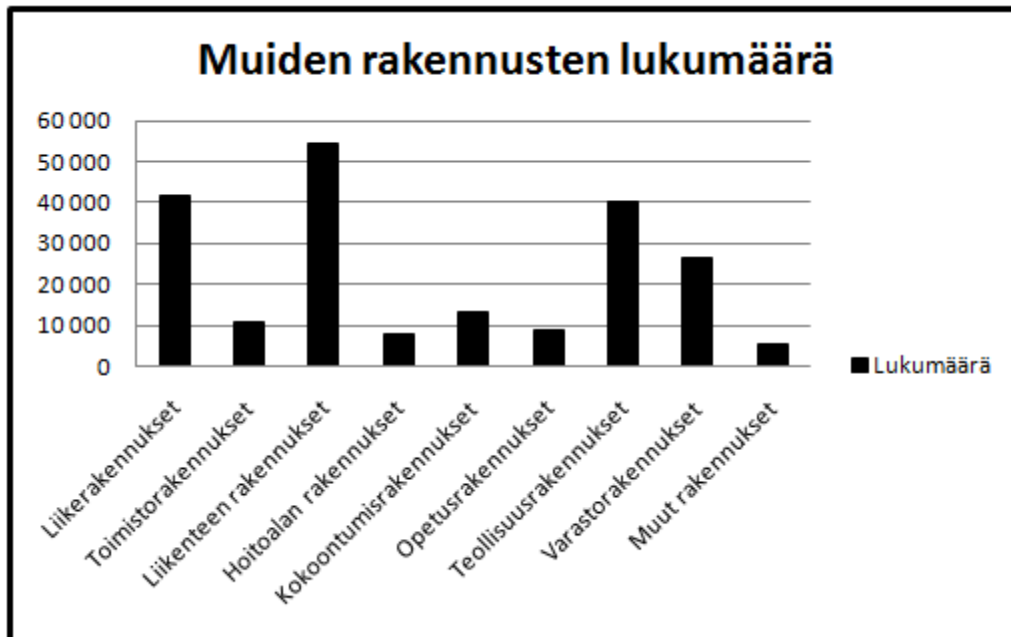
Kuva 8. Muiden kuin asuinrakennusten lukumäärä Suomessa (SVT 2010).

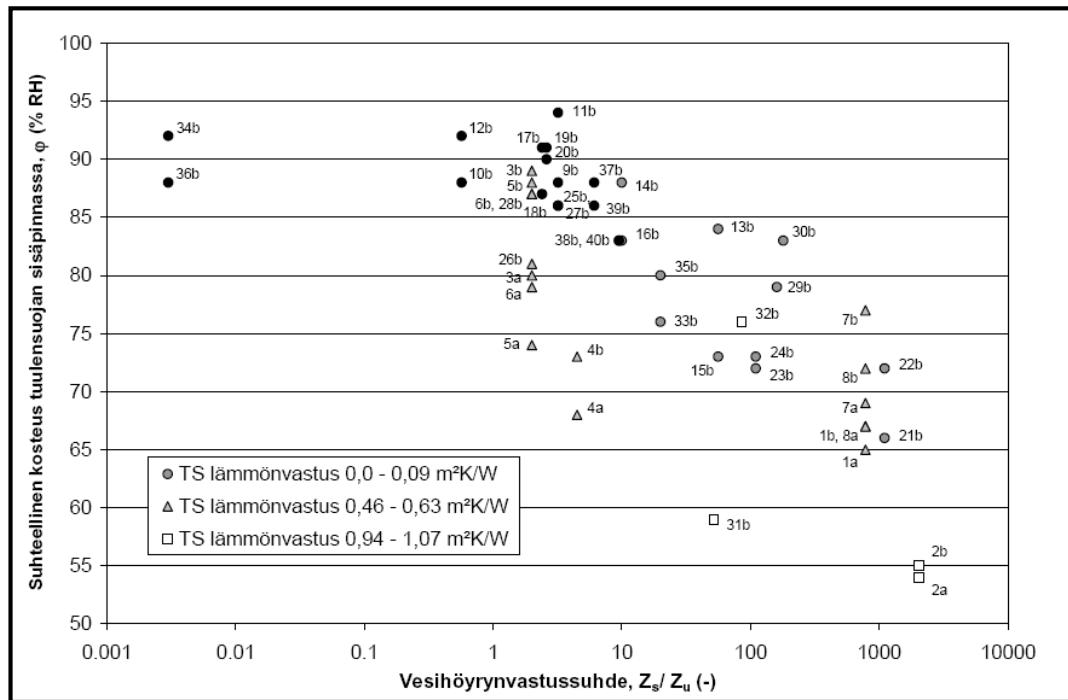
Kuva 16. Ulkoseinärakenteiden tuulensuojan sisäpinnan suhteelliset kosteudet rakenteen sisä- ja ulkopinnan vesihöyrynvastusten funktiona. Mittaukset on tehty talviolosuhteissa sisäilman kosteudellään ollessa 4 g/m^3 . Mustat pallot kuvaavat koeseiniä, joihin tiivistyi kosteutta tuulensuojan sisäpintaan (Matalaenergiarakenteiden toimivuus 2008, s. 46).

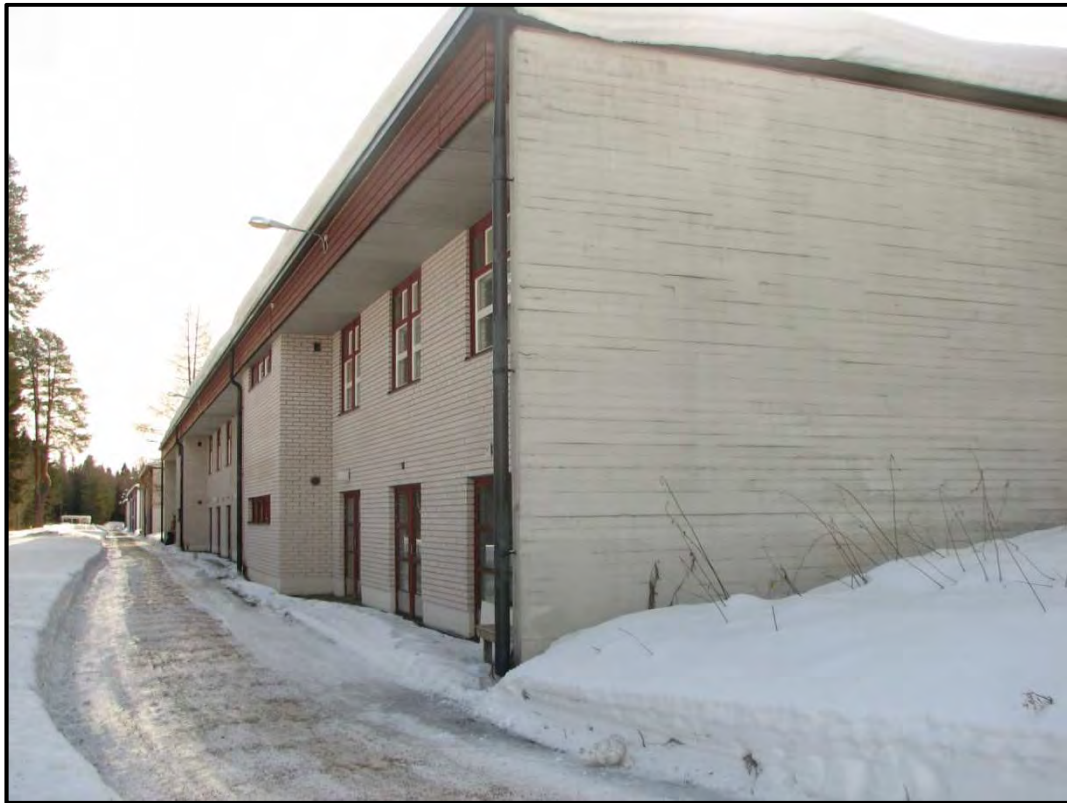
Kuva 24. Palvelurakennuksen yleiskuva päädyistä rakennuksen takapuolelta otettuna. Koehuoneisto sijaitsee kuvassa etualalla.

on valmistunut vuonna 1970. Varsinainen koehuoneisto sijaitsee koerakennuksen päädyssä. Koehuoneisto erotettiin muusta rakennuksesta tiivistämällä kuvassa punaisella merkityt ovet 0,2 mm:n höyrynsulkumuovilla. Yleiskuva rakennuksen päädystä takapihan puolelta on esitetty kuvassa 24 ja kuvassa 25 etupihan puolelta. Kuvassa 26 on rakennuksen varsinaisen kerroksen pohjapiirustus, johon on merkitty kirjaimin huoneiden tunnukset, joita käytetään tekstissä jatkossa.

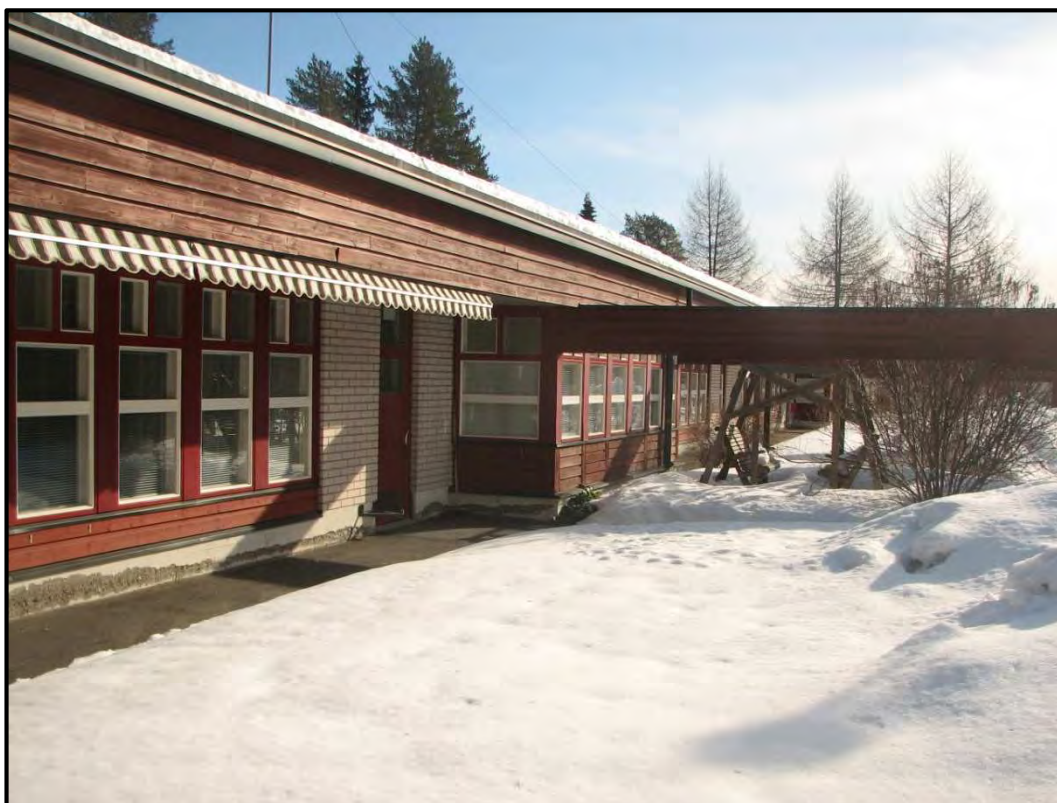
Kuva 25. Palvelurakennuksen yleiskuva etupihan puolelta. Koehuoneisto sijaitsee kuvassa etualalla.

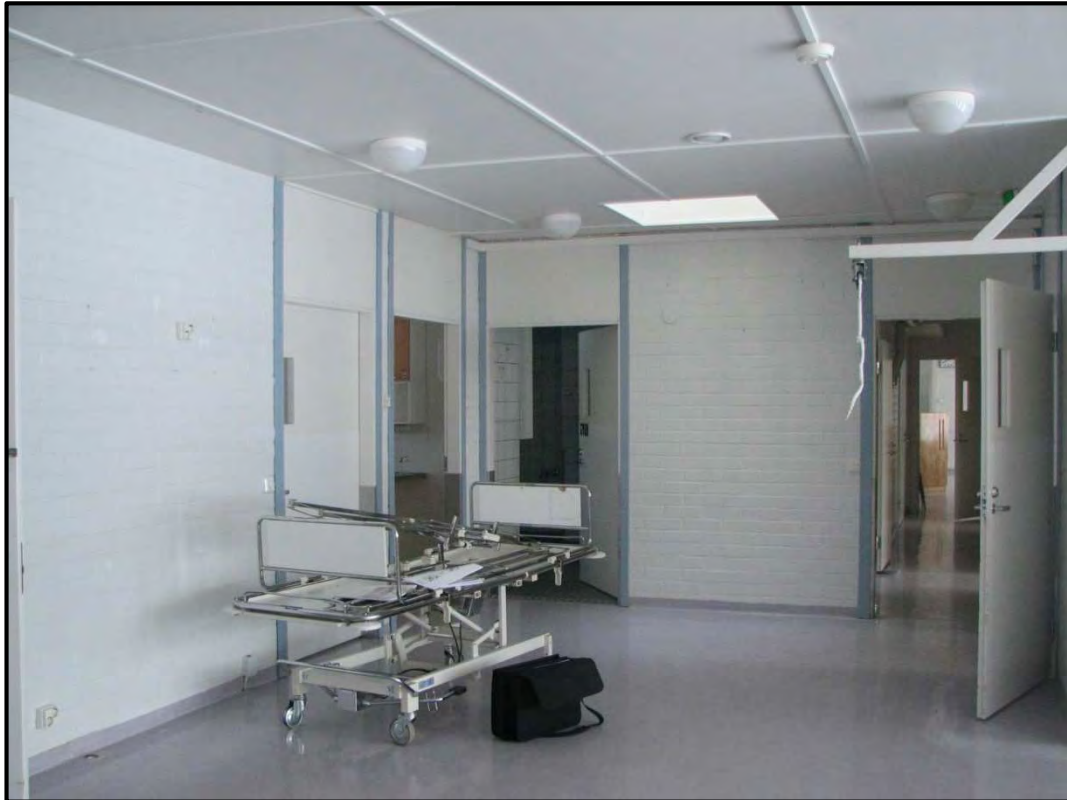
Kuva 32. Yleiskuva koehuoneiston sisätiloista huoneessa D. Kuvaajan rintamasuunta on kohti huonetta K.

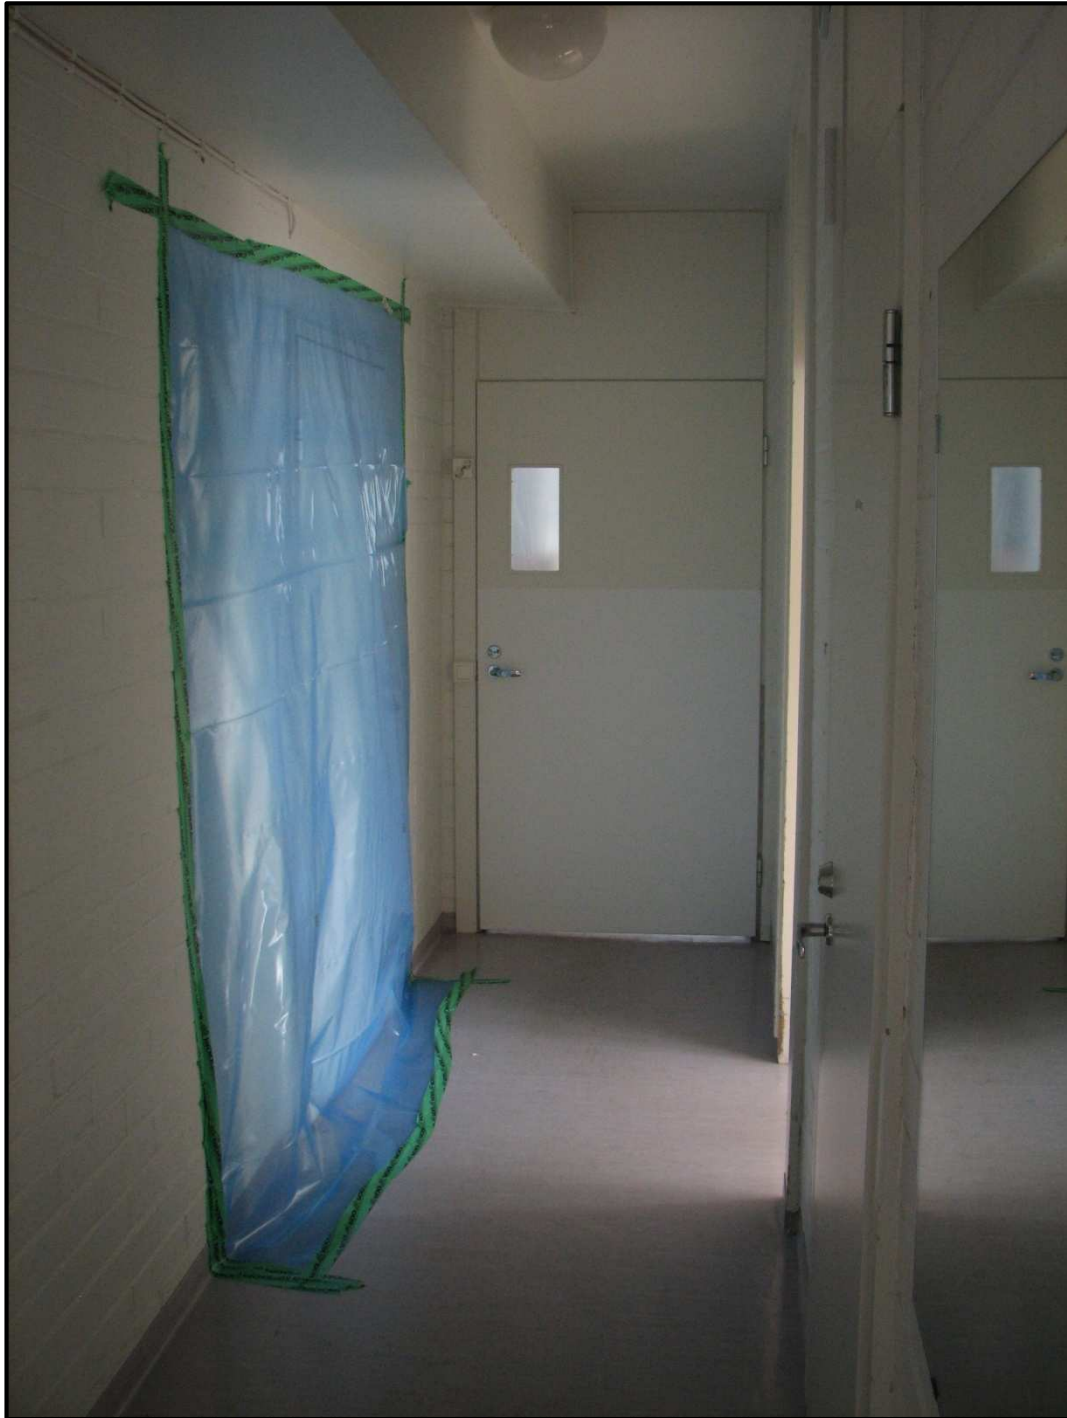
Kuva 33. Siivousvälinevarastoon johtava ovi on tiivistetty 0,2 mm höyrynsulkumuovilla ja huolellisesti teipaten. Ovi sijaitsee huoneen C vierisellä käytävällä. Kuvassa keskellä oleva ovi johtaa viereiseen huoneistoon. Kyseinen ovi on tiivistetty vastaavasti, mutta kuvaajasta katsottuna oven takapuolelta.

Menetelmän ensimmäinen vaihe aloitettiin koekohteen erottamisella omaksi osastokseen. Kuvassa 33 on esitetty yksi tiivistetty ovi.

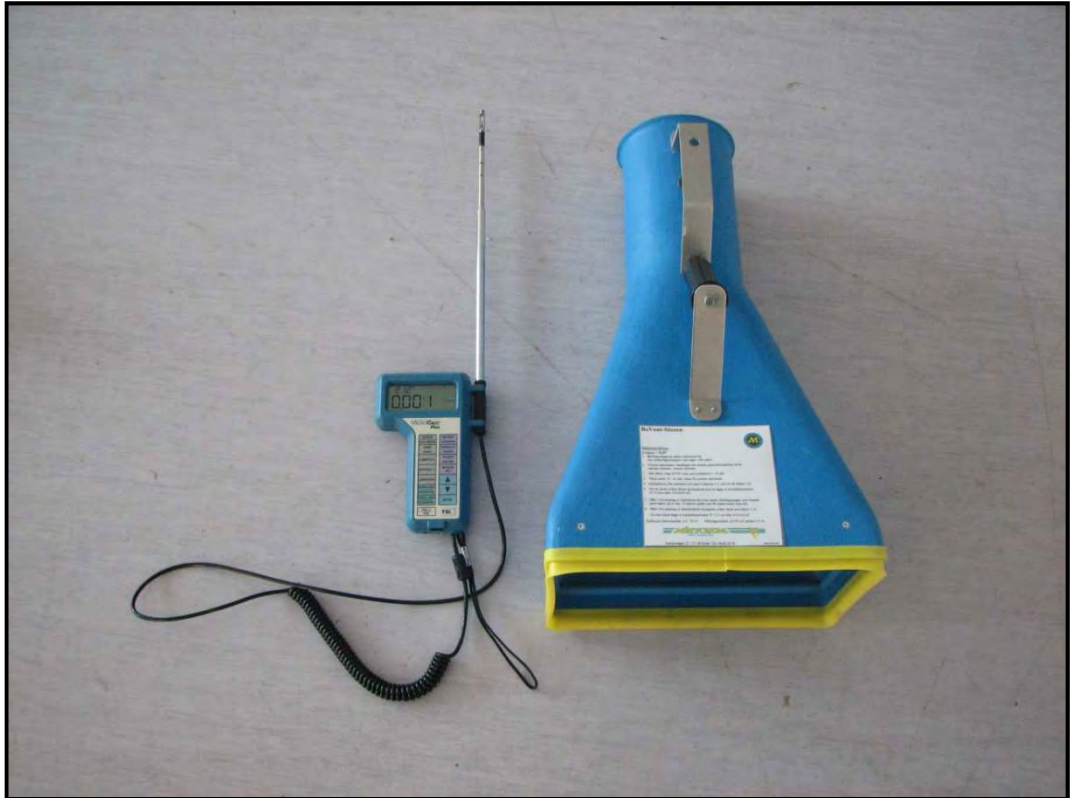
Kuva 34. Ilmastointimittari ja anemometritorvi.

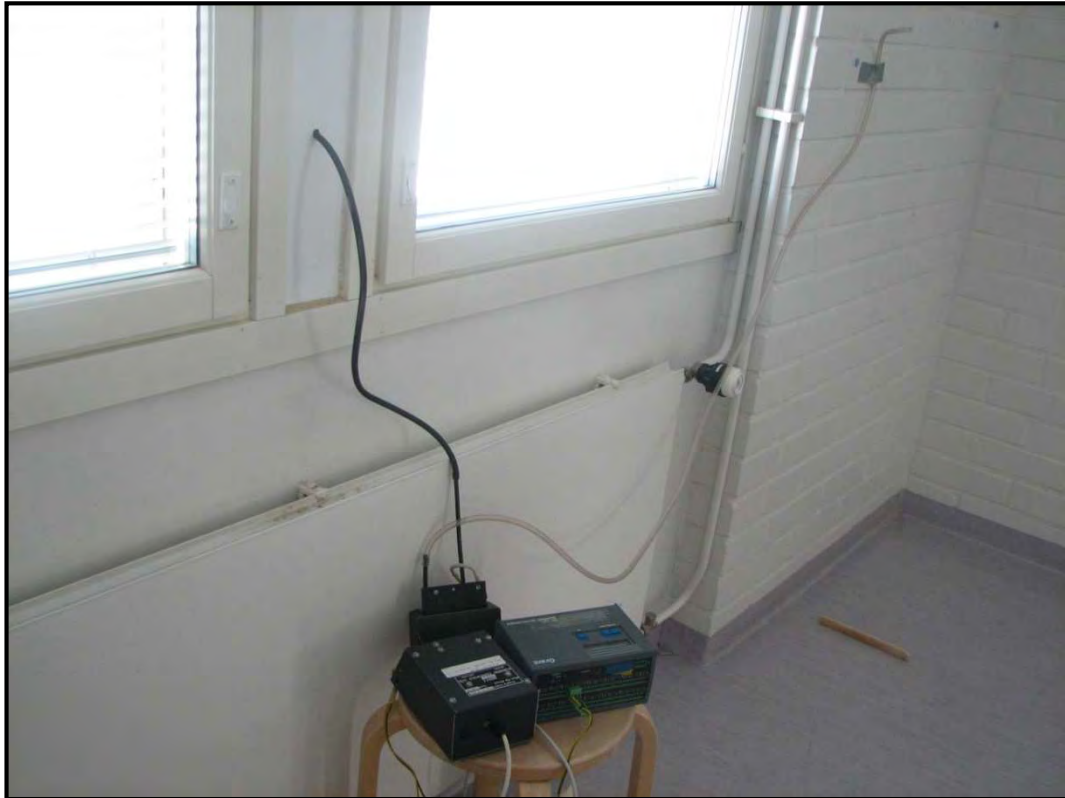
Kuva 35. Paine-eromittaus ulkoseinän yli sijaitsi huoneessa A.

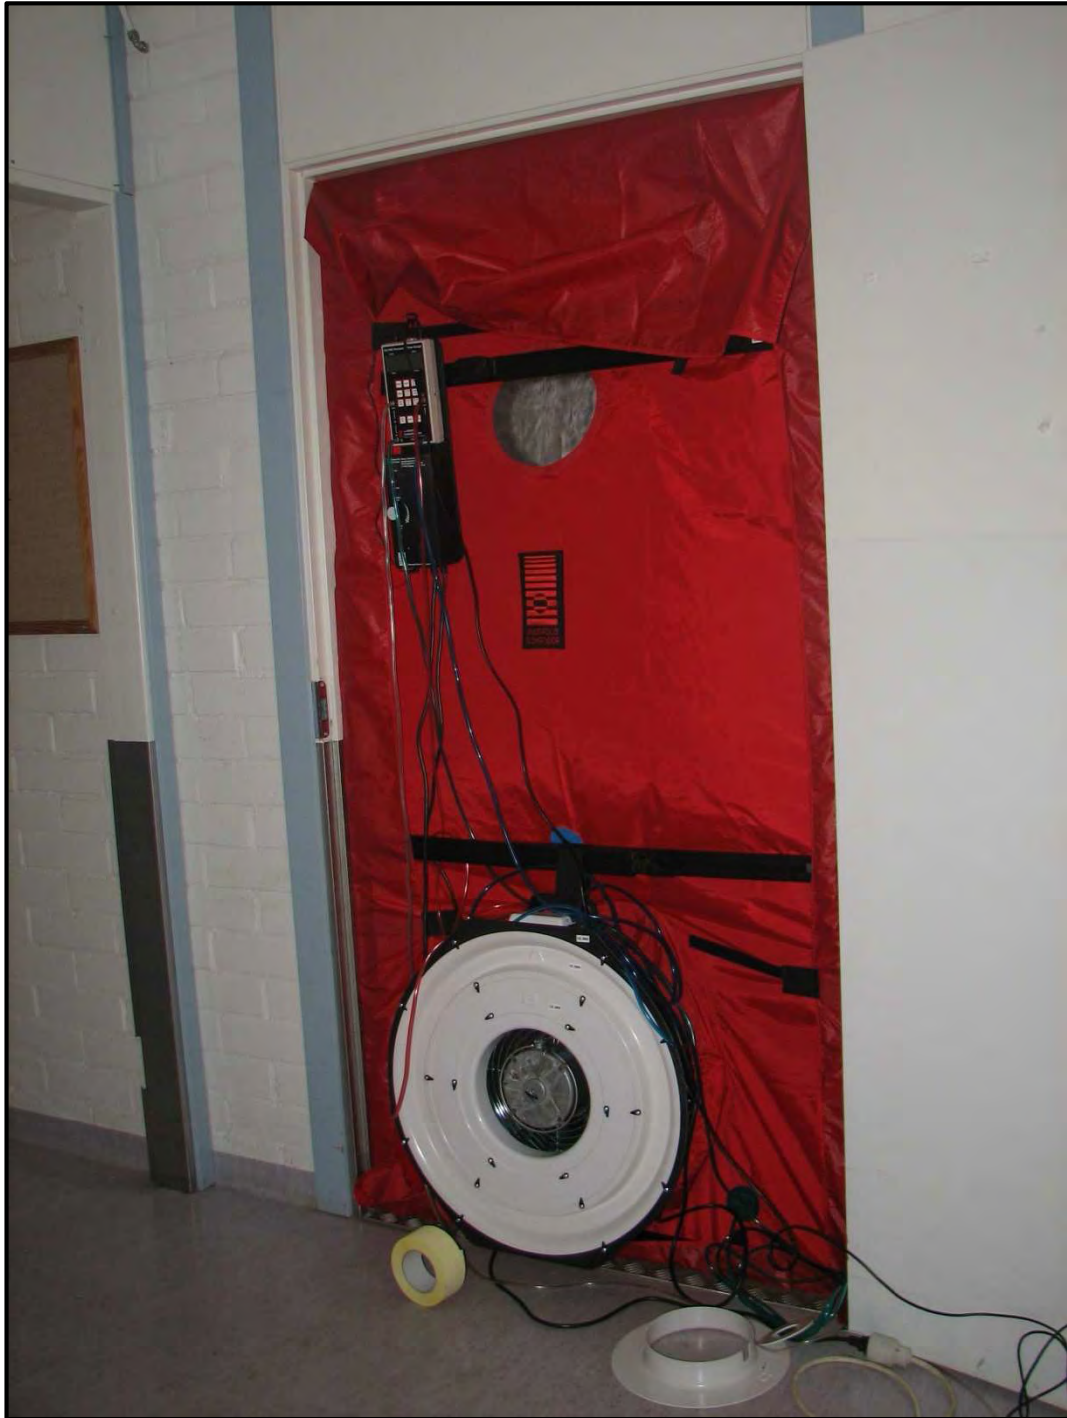
Kuva 36. Blowerdoor Basic-laite asennettuna huoneiston pääoveen.

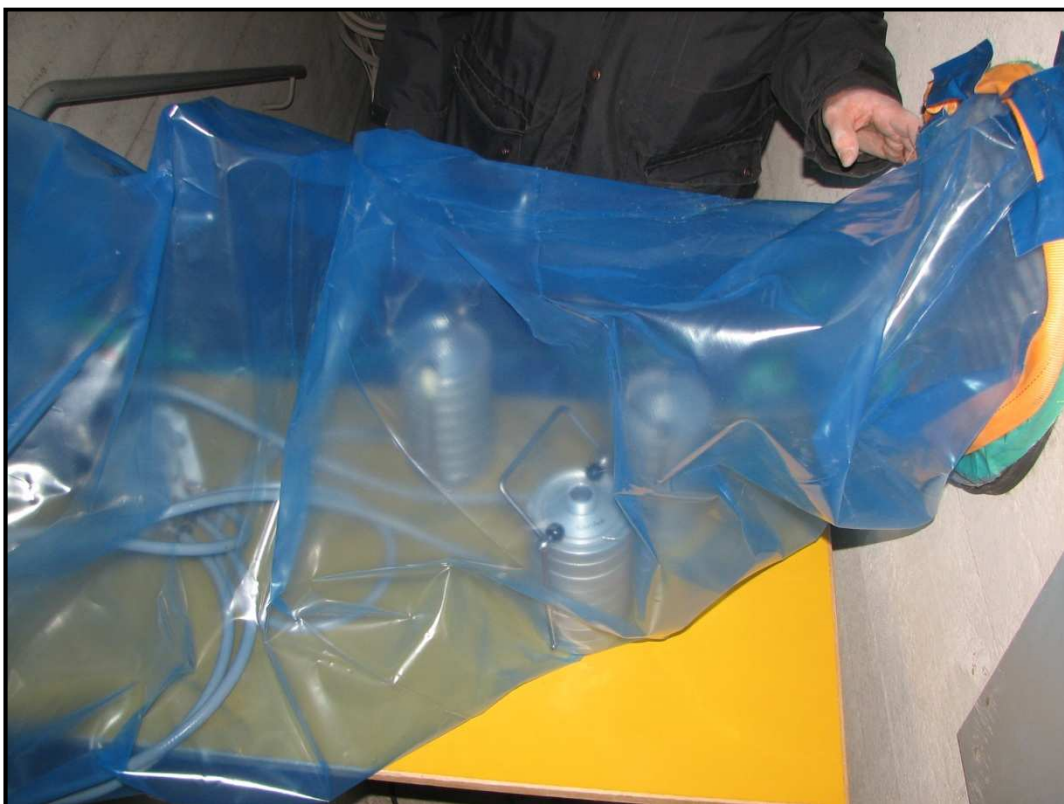
Kuva 38. Ryömintätilaisen alapohjan ilmanäytteen koejärjestely.

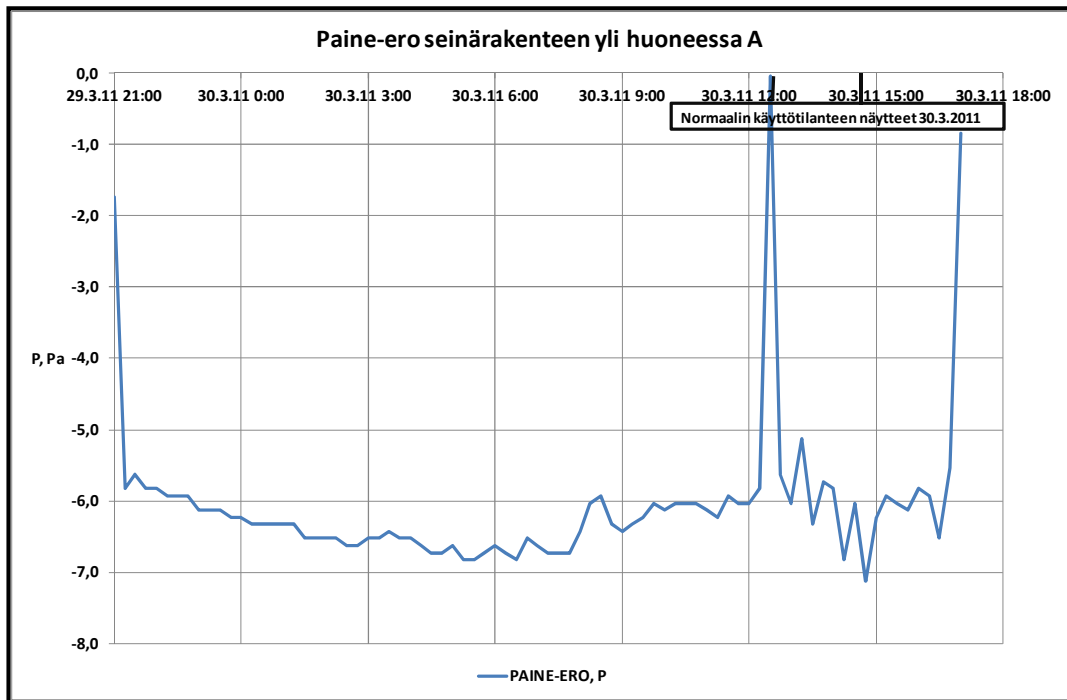
Kuva 41. Paine-ero seinärakenteen yli huoneessa A 29.3. – 30.3.2011. Normaalin käyttötilanteen ilmanäytteiden ottoaika on merkitty kuvaan. Negatiivinen paine-ero tarkoittaa huonetilassa olevaa alipainetta ulkoilmaan verrattuna.

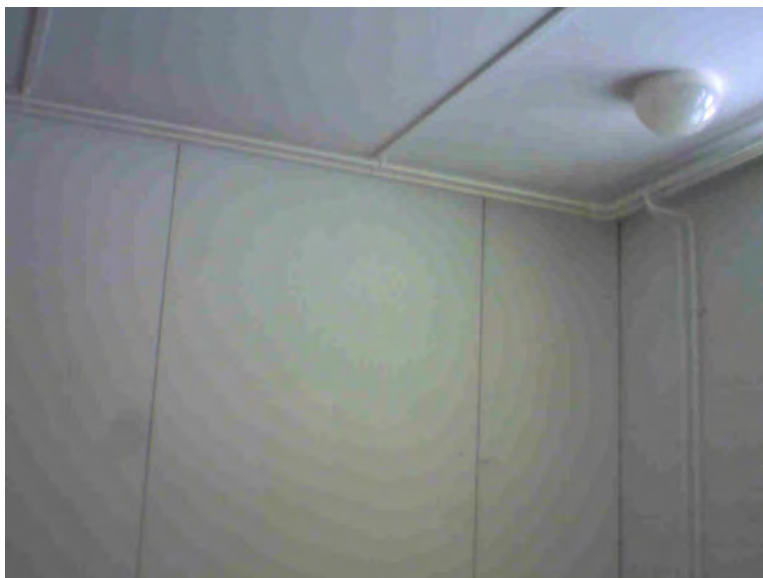
Kuva Huone A

IR information	Value
Date of creation	1.4.2011
Time of creation	12:11:54
Camera serial number	309000685
Object parameter	Value
Emissivity	0,93
Ambient temperature	20,0°C
Label	Value
AR01 : min	6,4°C
AR02 : min	10,3°C
AR03 : min	13,3°C
AR04 : min	14,0°C

Valokuva: Pääyseinän ja ikkunaseinän nurkkaus.

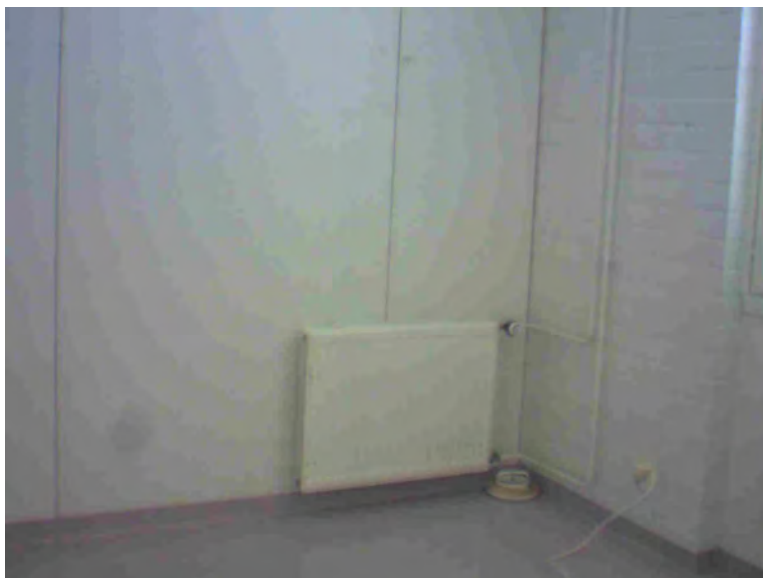
Kuva Huone A

IR information	Value
Date of creation	1.4.2011
Time of creation	12:13:26
Camera serial number	309000685
Object parameter	Value
Emissivity	0,93
Ambient temperature	20,0°C
Label	Value
AR01 : min	14,5°C
AR02 : min	15,6°C

Valokuva: Päätyseinän ja ikkunaseinän kulmaus alhaalta.

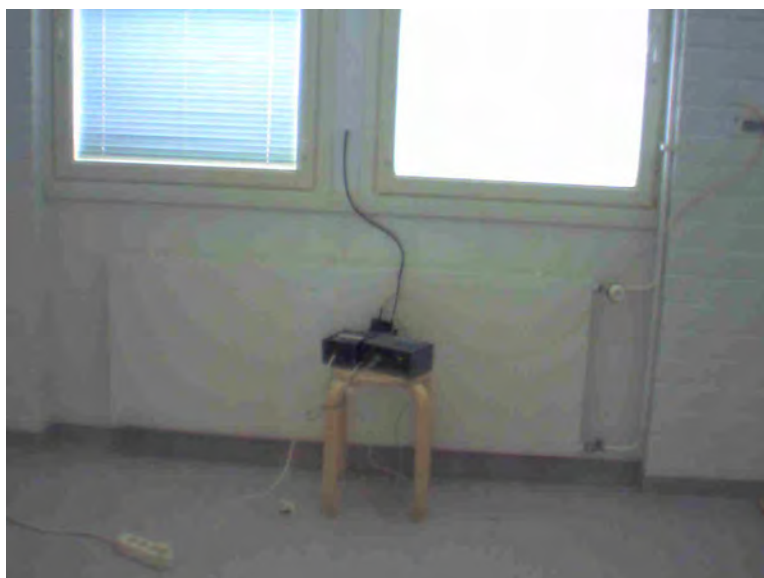
Kuva Huone A

IR information	Value
Date of creation	1.4.2011
Time of creation	12:15:19
Camera serial number	309000685
Object parameter	Value
Emissivity	0,93
Ambient temperature	20,0°C
Label	Value
AR01 : min	14,1°C
AR02 : min	7,0°C
AR03 : min	8,0°C

Valokuva: Ikkunan alapuolta.

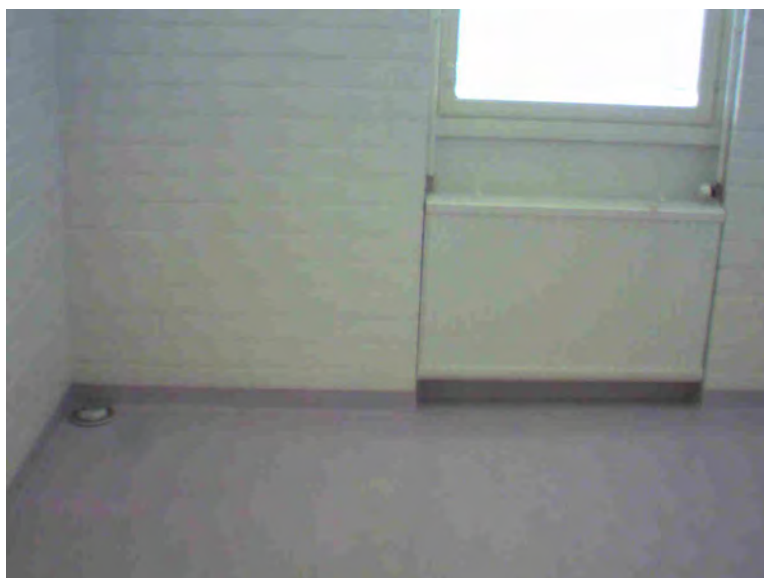
Kuva Huone B

IR information	Value
Date of creation	1.4.2011
Time of creation	12:16:14
Camera serial number	309000685
Object parameter	Value
Emissivity	0,93
Ambient temperature	20,0°C
Label	Value
AR01 : min	8,1°C
AR02 : min	13,2°C
AR03 : min	11,9°C

Valokuva: Lattian rajaa ja ikkunan alapuolista seinän osaa.

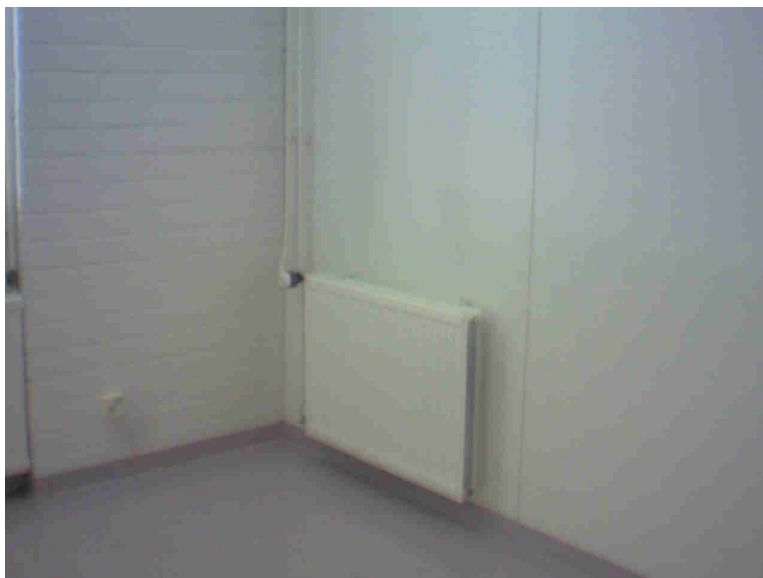
Kuva Huone B

IR information	Value
Date of creation	1.4.2011
Time of creation	12:18:11
Camera serial number	309000685
Object parameter	Value
Emissivity	0,93
Ambient temperature	20,0°C
Label	Value
AR01 : min	9,7°C
AR02 : min	16,1°C
AR03 : min	16,4°C
AR04 : min	11,4°C

Valokuva: Ikkunaseinän ja päätyseinän kulmaus

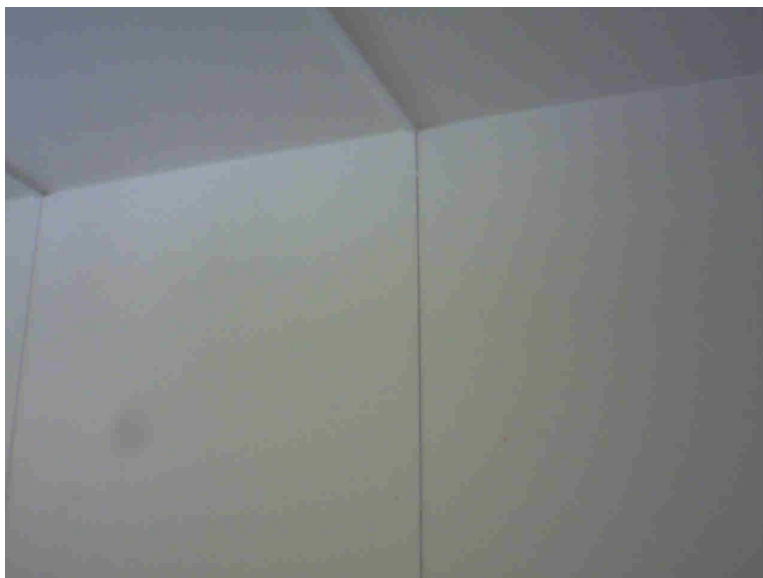
Kuva Huone B

IR information	Value
Date of creation	1.4.2011
Time of creation	12:18:47
Camera serial number	309000685
Object parameter	Value
Emissivity	0,93
Ambient temperature	20,0°C
Label	Value
AR01 : min	9,9°C
AR02 : min	9,7°C
AR03 : min	15,6°C

Valokuva: Katon rajaa päätyseinältä keskipaikkeilta.

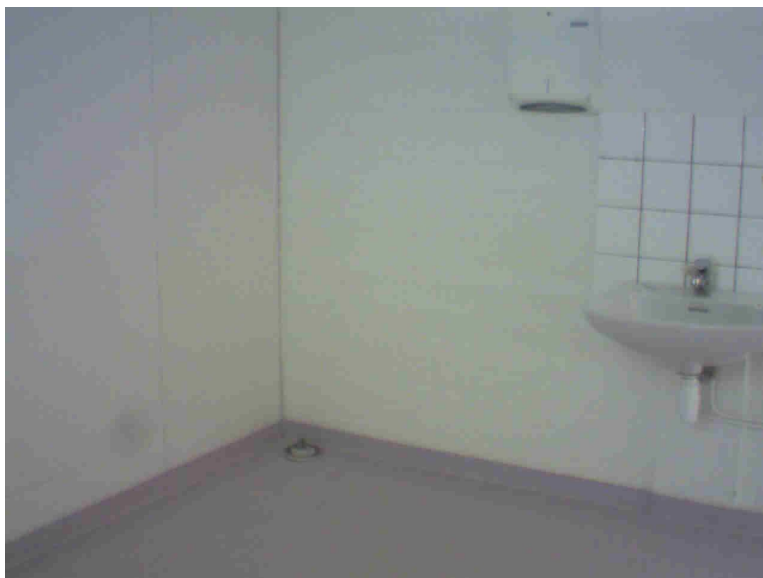
Kuva Huone B

IR information	Value
Date of creation	1.4.2011
Time of creation	12:21:27
Camera serial number	309000685
Object parameter	Value
Emissivity	0,93
Ambient temperature	20,0°C
Label	Value
AR01 : min	10,8°C
AR02 : min	10,6°C

Valokuva: Vrt edellinen kuva. Tämä lattian rajasta alemmaa.

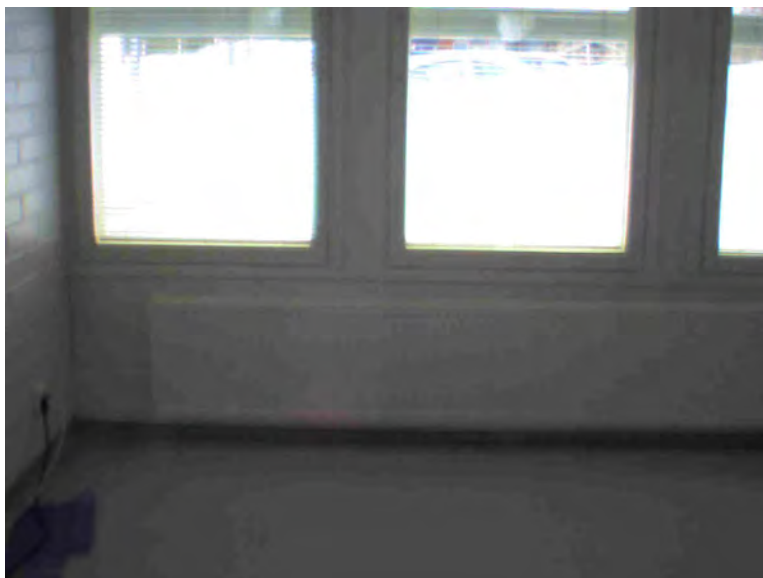
Kuva Huone C

IR information	Value
Date of creation	1.4.2011
Time of creation	12:21:59
Camera serial number	309000685
Object parameter	Value
Emissivity	0,93
Ambient temperature	20,0°C
Label	Value
AR01 : min	13,7°C
AR02 : min	15,2°C

Valokuva: Ikkunan alapuolelta lattian rajaa ja seinän kulmausta.

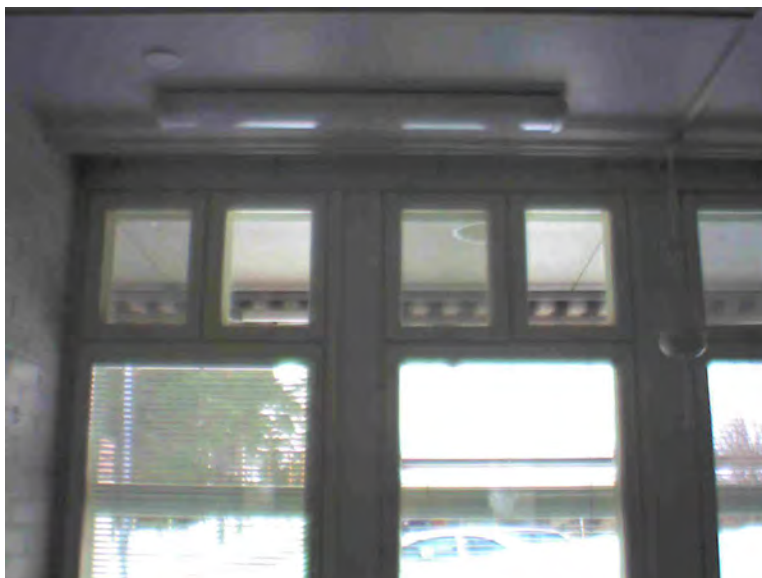
Kuva Huone C

IR information	Value
Date of creation	1.4.2011
Time of creation	12:22:57
Camera serial number	309000685
Object parameter	Value
Emissivity	0,93
Ambient temperature	20,0°C
Label	Value
AR01 : min	7,7°C

Valokuva: Ulkoseinän yläosaa ja kattoa.

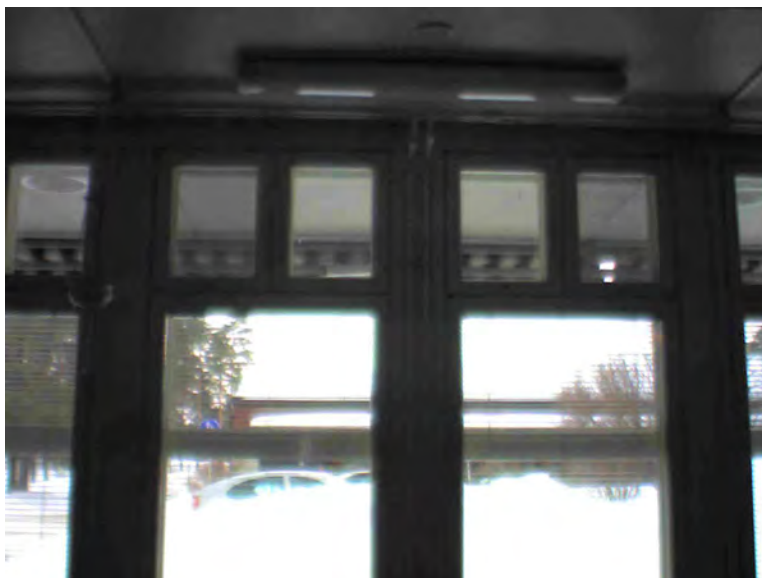
Kuva Huone C

IR information	Value
Date of creation	1.4.2011
Time of creation	12:24:16
Camera serial number	309000685
Object parameter	Value
Emissivity	0,93
Ambient temperature	20,0°C
Label	Value
AR01 : min	15,2°C

Valokuva: Ulkoseinän keskipaikkeilta ylhäältä.

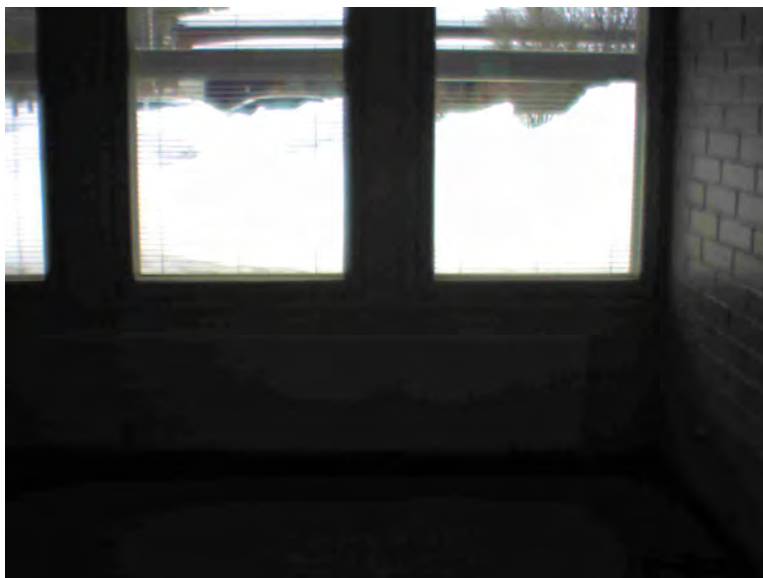
Kuva Huone C

IR information	Value
Date of creation	1.4.2011
Time of creation	12:24:49
Camera serial number	309000685
Object parameter	Value
Emissivity	0,93
Ambient temperature	20,0°C
Label	Value
AR01 : min	10,5°C
AR02 : min	13,5°C

Valokuva: Huoneen ulkoseinää oikealta reunalta.

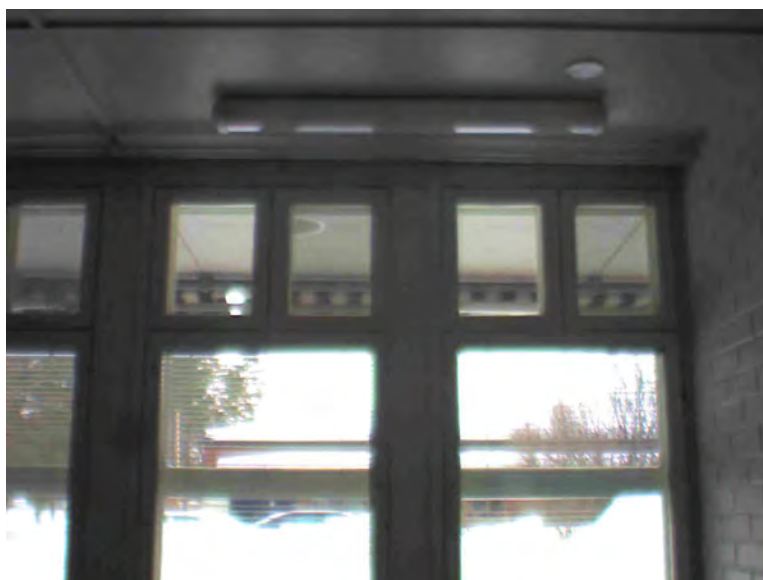
Kuva Huone C

IR information	Value
Date of creation	1.4.2011
Time of creation	12:25:19
Camera serial number	309000685
Object parameter	Value
Emissivity	0,93
Ambient temperature	20,0°C
Label	Value
AR01 : min	8,8°C

Valokuva: Oikean puoleisten ikkunoiden luota.

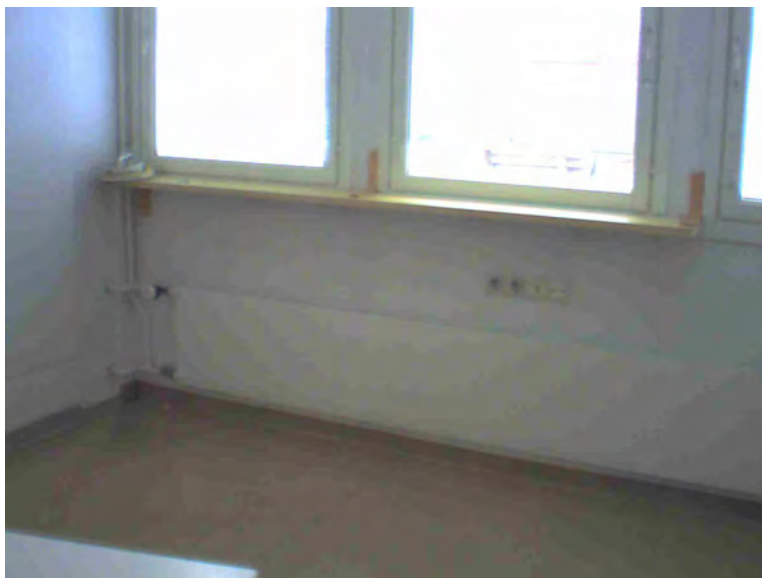
Kuva Huone D

IR information	Value
Date of creation	1.4.2011
Time of creation	12:25:46
Camera serial number	309000685
Object parameter	Value
Emissivity	0,93
Ambient temperature	20,0°C
Label	Value
AR01 : min	10,6°C
AR02 : min	15,0°C

Valokuva: Ikkunoiden alapuolelta vasemmalta.

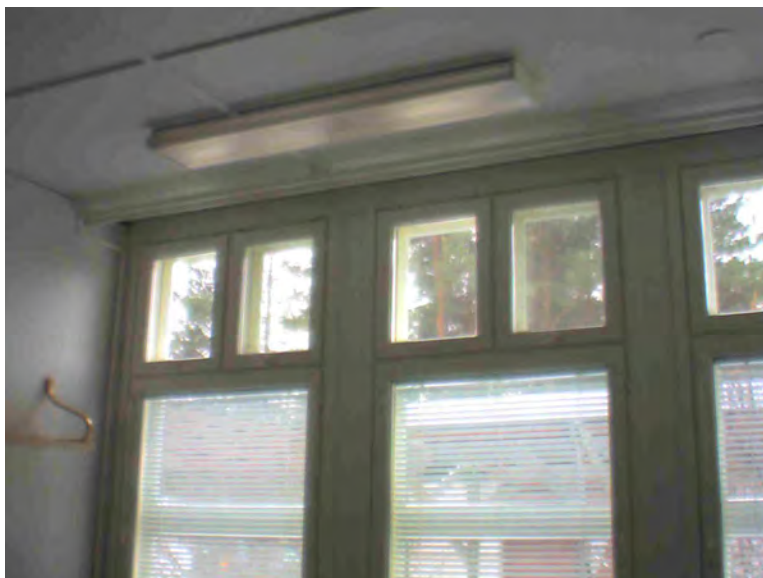
Kuva Huone D

IR information	Value
Date of creation	1.4.2011
Time of creation	12:26:54
Camera serial number	309000685
Object parameter	Value
Emissivity	0,93
Ambient temperature	20,0°C
Label	Value
AR01 : min	12,3°C
AR02 : min	12,2°C

Valokuva: Ikkunoiden yläpuolta.

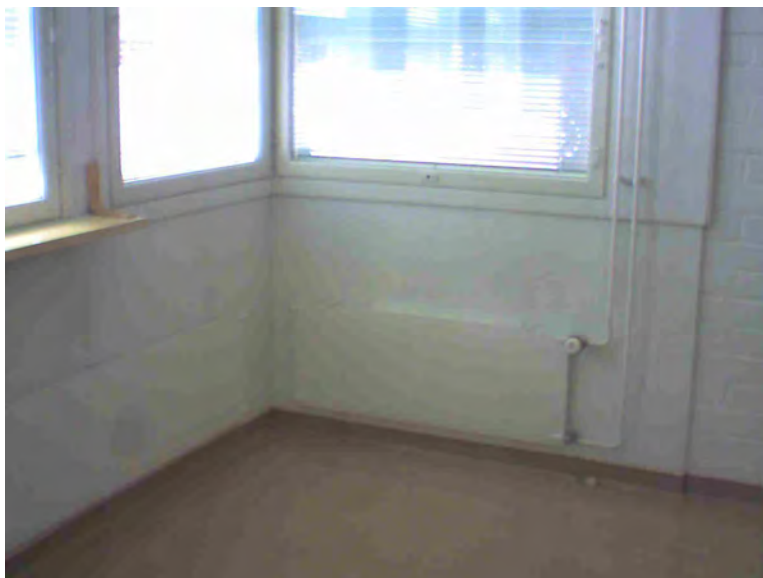
Kuva Huone D

IR information	Value
Date of creation	1.4.2011
Time of creation	12:27:30
Camera serial number	309000685
Object parameter	Value
Emissivity	0,93
Ambient temperature	20,0°C
Label	Value
AR01 : min	8,9°C
AR02 : min	13,3°C

Valokuva: Ikkunanurkkaus.

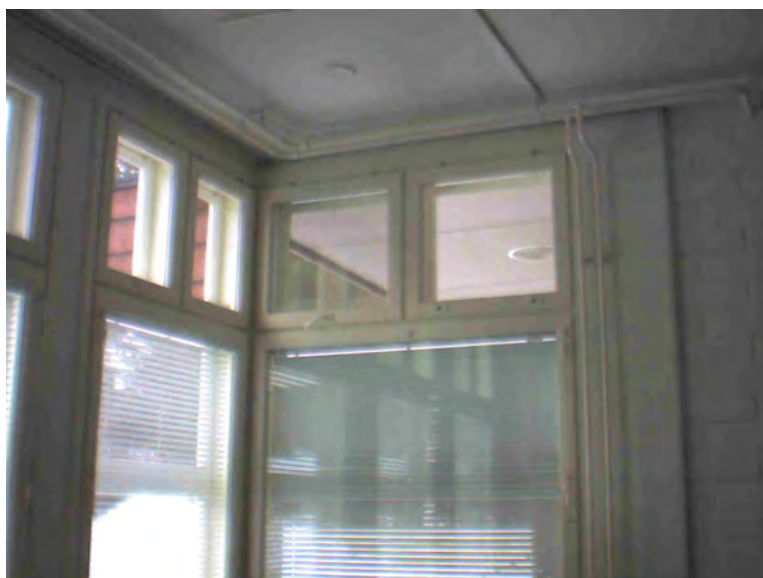
Kuva Huone D

IR information	Value
Date of creation	1.4.2011
Time of creation	12:28:09
Camera serial number	309000685
Object parameter	Value
Emissivity	0,93
Ambient temperature	20,0°C
Label	Value
AR01 : min	9,6°C
AR02 : min	12,4°C
AR03 : min	12,6°C

Valokuva: Ikkunanurkkaus.

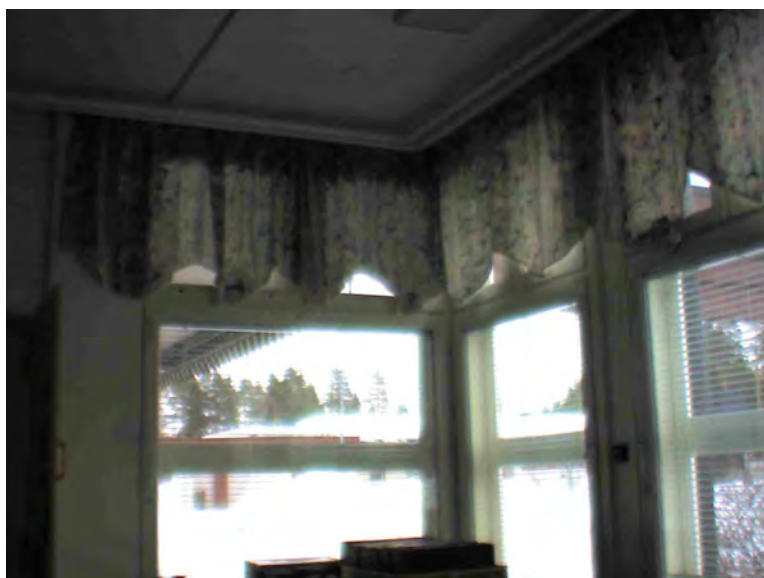
Kuva Huone D

IR information	Value
Date of creation	1.4.2011
Time of creation	12:28:36
Camera serial number	309000685
Object parameter	Value
Emissivity	0,93
Ambient temperature	20,0°C
Label	Value
AR01 : min	8,1°C
AR02 : min	9,8°C

Valokuva: Takahuoneen ikkunakulmaus.

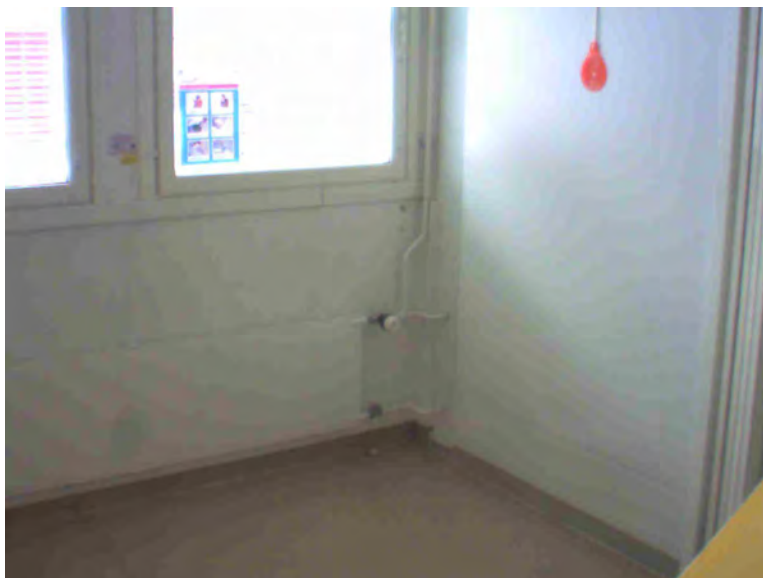
Kuva Huone D

IR information	Value
Date of creation	1.4.2011
Time of creation	12:29:22
Camera serial number	309000685
Object parameter	Value
Emissivity	0,93
Ambient temperature	20,0°C
Label	Value
AR01 : min	9,6°C
AR02 : min	7,8°C
AR03 : min	11,5°C

Valokuva: Viereisen huoneen vastainen nurkka.
