Taneli Päckilä

MIKROBIEN KULKEUTUMINEN SISÄILMAAN PAIN-ERON VAIKUTUKSESTA

Diplomityö, joka on jätetty opinnäytteenä tarkastettavaksi
diplomi-insinöörin tutkintoa varten
Espoossa 17. tammikuuta 2012

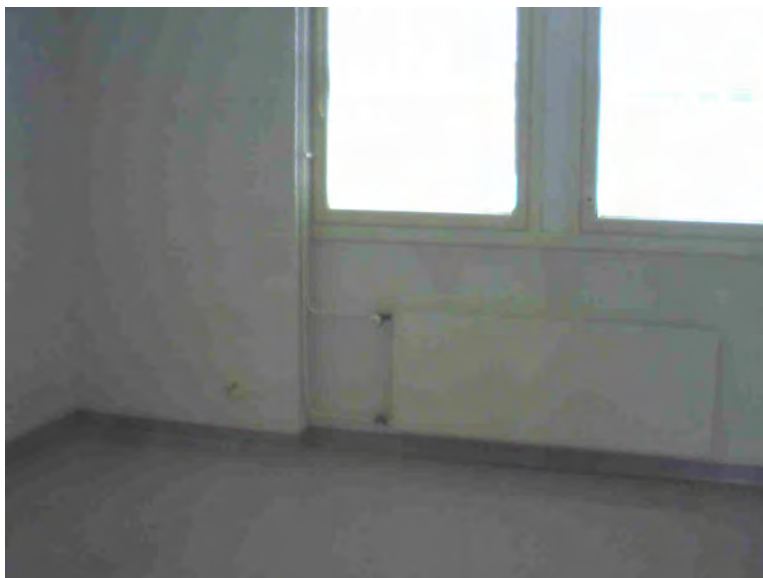
Kuva Huone E

IR information	Value
Date of creation	1.4.2011
Time of creation	12:30:40
Camera serial number	309000685
Object parameter	Value
Emissivity	0,93
Ambient temperature	20,0°C
Label	Value
AR01 : min	10,3°C
AR02 : min	13,9°C

Valokuva: Ulkoseinää vasemmalta ja ikkunan alta.

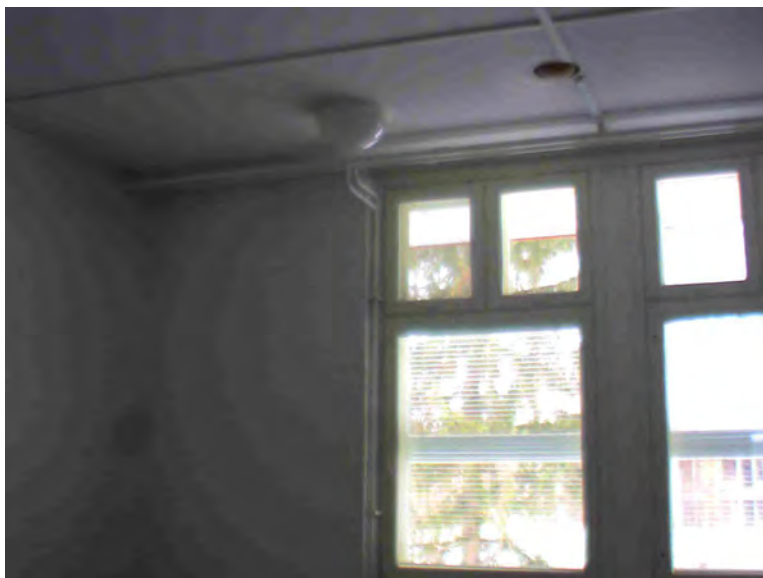
Kuva Huone E

IR information	Value
Date of creation	1.4.2011
Time of creation	12:31:36
Camera serial number	309000685
Object parameter	Value
Emissivity	0,93
Ambient temperature	20,0°C
Label	Value
AR01 : min	11,8°C

Valokuva: Vrt edellinen kuva. Tämä ylempää samasta nurkasta.

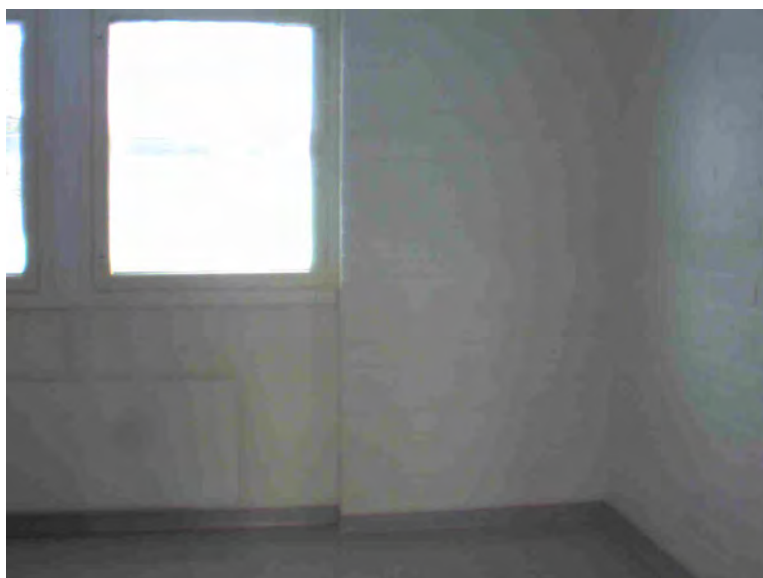
Kuva Huone E

IR information	Value
Date of creation	1.4.2011
Time of creation	12:32:09
Camera serial number	309000685
Object parameter	Value
Emissivity	0,93
Ambient temperature	20,0°C
Label	Value
AR01 : min	9,1°C
AR02 : min	14,0°C

Valokuva: Ikkunan oikealta puolelta seinän alaosa.

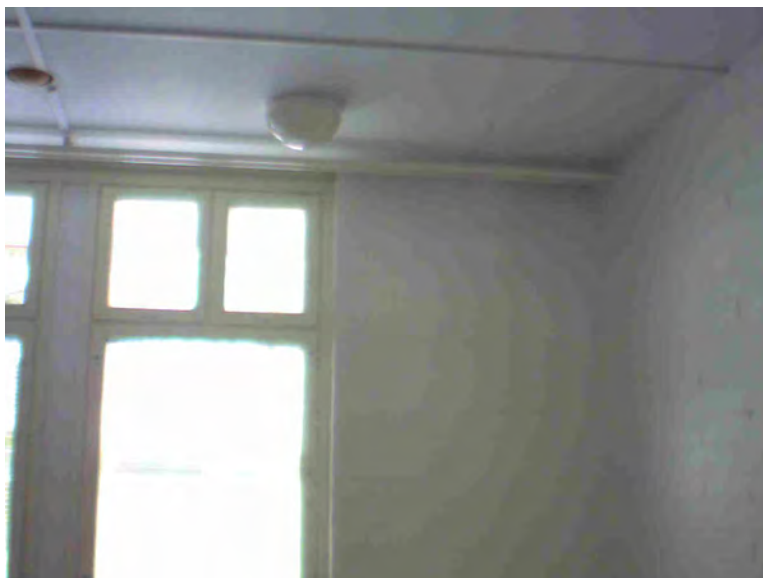
Kuva Huone E

IR information	Value
Date of creation	1.4.2011
Time of creation	12:32:33
Camera serial number	309000685
Object parameter	Value
Emissivity	0,93
Ambient temperature	20,0°C
Label	Value
AR01 : min	14,6°C
AR02 : min	16,3°C

Valokuva: Vrt edellinen kuva. Tämä samasta nurkasta ylempää.

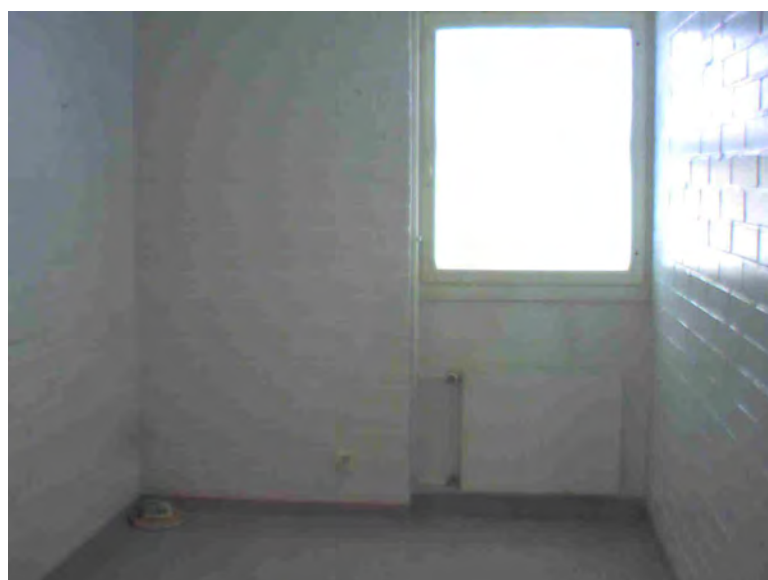
Kuva Huone F

IR information	Value
Date of creation	1.4.2011
Time of creation	12:33:02
Camera serial number	309000685
Object parameter	Value
Emissivity	0,93
Ambient temperature	20,0°C
Label	Value
AR01 : min	15,0°C
AR02 : min	9,9°C

Valokuva: Ulkoseinän alaosa.

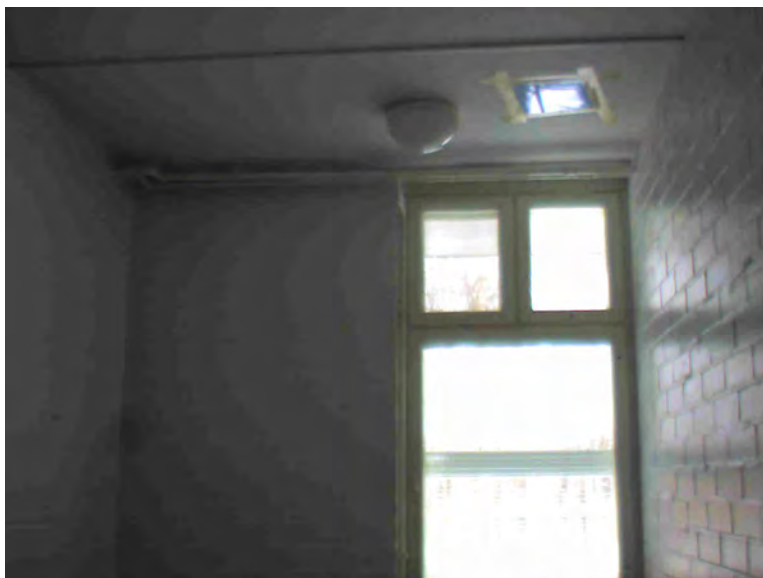
Kuva Huone F

IR information	Value
Date of creation	1.4.2011
Time of creation	12:33:35
Camera serial number	309000685
Object parameter	Value
Emissivity	0,93
Ambient temperature	20,0°C
Label	Value
AR01 : min	10,6°C

Valokuva: Seinän yläosaa.

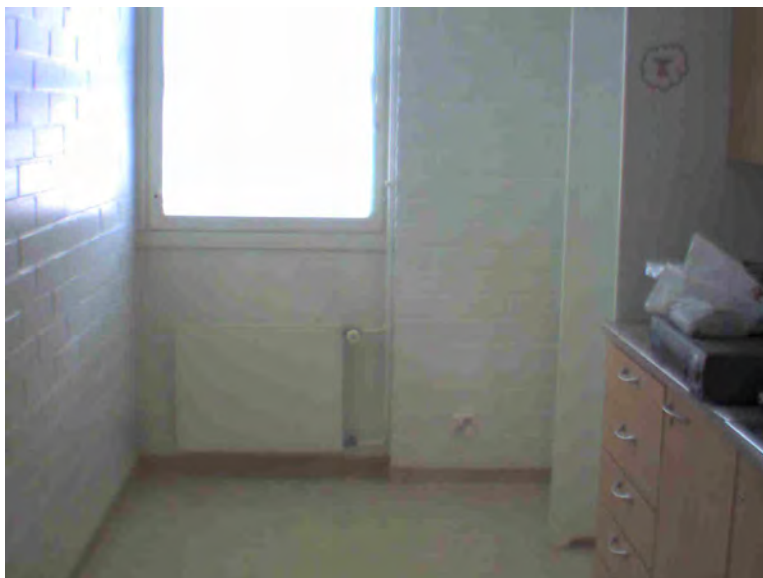
Kuva Keittiö

IR information	Value
Date of creation	1.4.2011
Time of creation	12:33:59
Camera serial number	309000685
Object parameter	Value
Emissivity	0,93
Ambient temperature	20,0°C
Label	Value
AR01 : min	8,5°C
AR02 : min	15,1°C

Valokuva: Ulkoseinän alaosa.

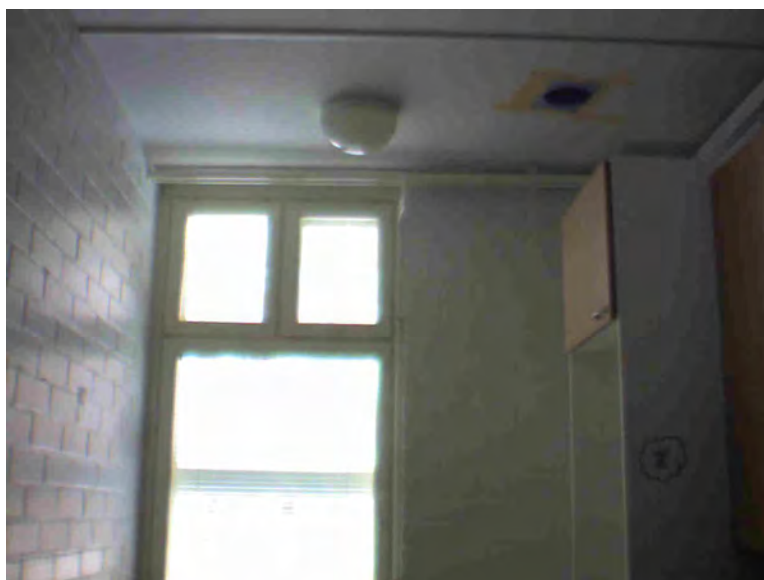
Kuva Keittiö

IR information	Value
Date of creation	1.4.2011
Time of creation	12:34:30
Camera serial number	309000685
Object parameter	Value
Emissivity	0,93
Ambient temperature	20,0°C
Label	Value
SP01	15,8°C
AR01 : min	12,0°C
AR02 : min	13,5°C
AR03 : min	12,4°C

Valokuva: Ulkoseinän yläosaa.

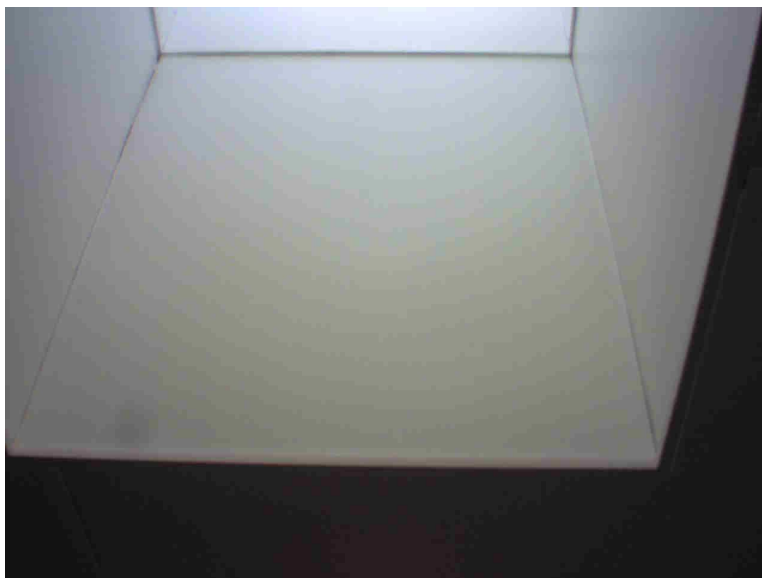
Kuva Kattoikkuna

IR information	Value
Date of creation	1.4.2011
Time of creation	12:35:06
Camera serial number	309000685
Object parameter	Value
Emissivity	0,93
Ambient temperature	20,0°C
Label	Value
AR01 : min	8,8°C
AR02 : min	13,3°C
AR03 : min	9,0°C
AR04 : min	14,3°C

Valokuva: Kattoluukku, sisääntulon puoleinen reuna.

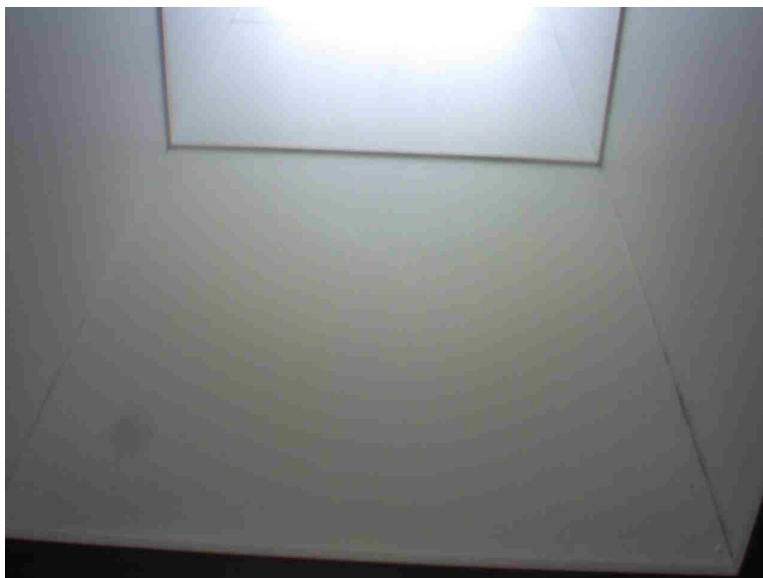
Kuva Kattoikkuna

IR information	Value
Date of creation	1.4.2011
Time of creation	12:36:09
Camera serial number	309000685
Object parameter	Value
Emissivity	0,93
Ambient temperature	20,0°C
Label	Value
AR03 : min	6,4°C
AR01 : min	6,0°C
AR02 : min	9,2°C

Valokuva: Kattoikkunan takasivun puoleinen reuna.

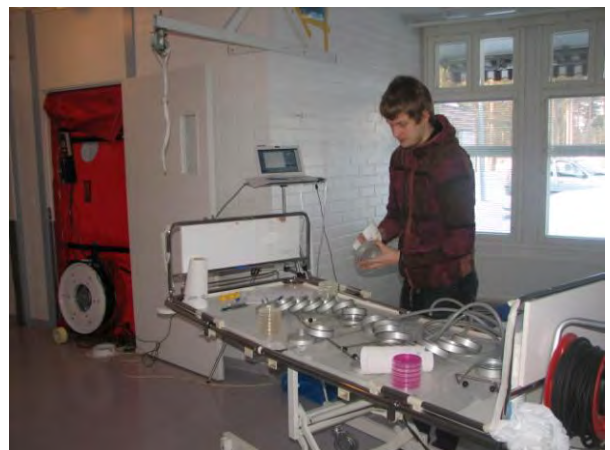
Andersen-keräimen desinfiointi käynnissä huoneessa D. Taustalla ilmanpitävyyssmittauslaite alipaineistamassa.

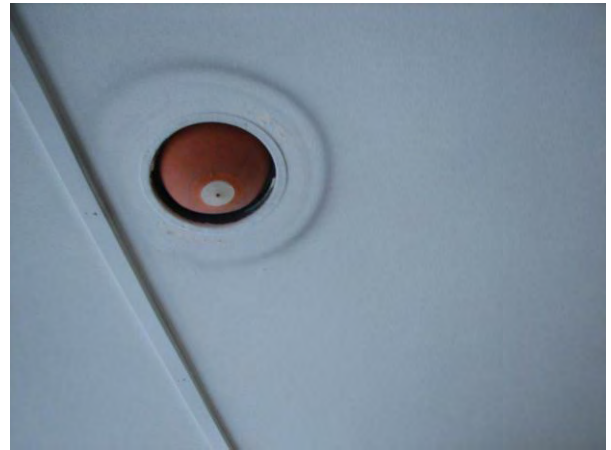
Ilmanvaihtokanavat tiivistettiin pääasiassa pumpattavilla kumipalloilla.

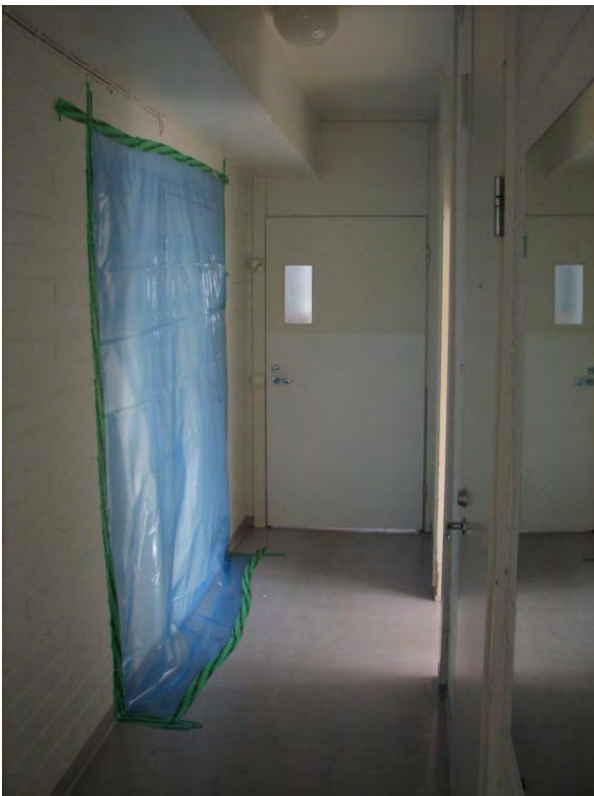
Huoneen C viereistä käytävää. Viereiseen soluun johtava oviaukko on tiivistetty oven takapuolelta.

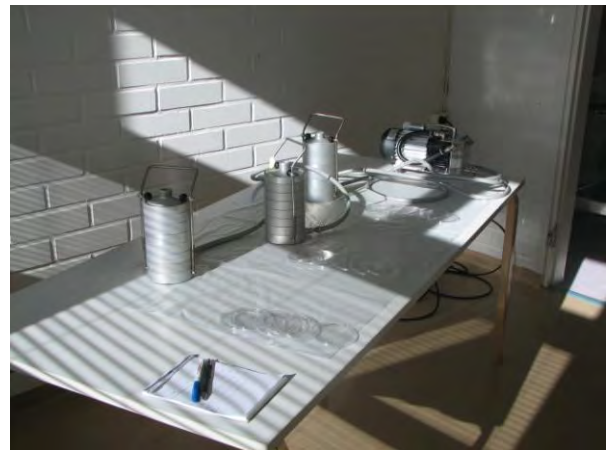
Sisäilmamittaus huoneessa C.
