Kohteen tiedot		Käyttäjän tiedot	
Nimi	MALLITALO 1930 luvun esimerkki	Nimi	Erkki Esimerkki
Katuosoite	Hämeenkatu 1	Katuosoite	Hämeenkatu 1 A 1
Postiosoite	00000, Kotikunta	Postiosoite	00000, Kotikunta
Rakennuskunta/maakunta	Helsinki, Uusimaa	Sähköposti	erkki.etaltio@gmail.com
		Puhelinnumero	000 1234123

## 1930-luvun talo

## MALLITALO 1930 luvun esimerkki: Tarkastukset

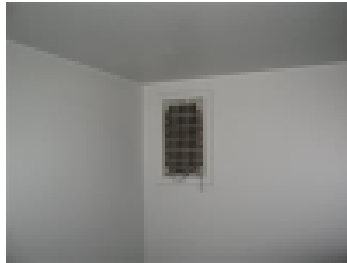
Ritilät ja venttiilit pitää puhdistaa

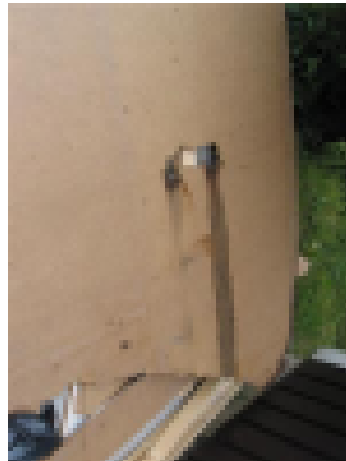
Vuotojälki puretussa kh seinälevyssä

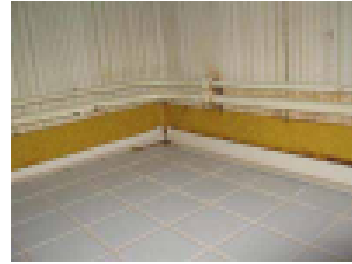
Muovimaton päälle laatoitettu

Joskus vanha muovimatto ja -tapetti on voitu jättää vedeneristeeksi laatoituksen alle. Vanhat muovimateriaalit kutistuvat ajan kuluessa, ja niiden saumat aukeavat ja ne irtoavat alusrakenteesta. Vanhat muovimatot eivät kestä ikuisesti. Lisäksi seinän ja lattian liittymässä muovimaton pyöristynyt nurkka on jouduttu usein viiltämään auki, jotta laatat on saatu asennettua suoraan. Näistä raoista vesi pääsee suoraan rakenteisiin. Toimivan vedeneristeen puuttuessa laatoitetuissa rakenteissa on kosteusvaurion riski. Kutsu isännöitsijä paikalle. Tekninen asiantuntija jatkaa korjauksen suunnittelua

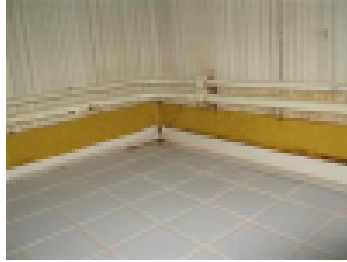
Laatoitettu maton päälle

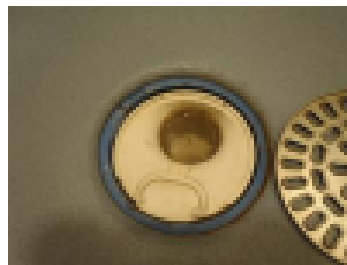
Kaivo ja sen sisäosa

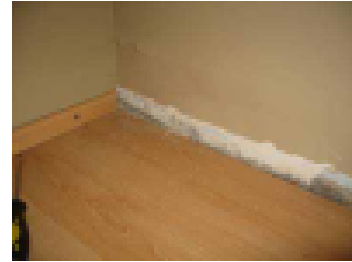
Seinä kastunut toiselta puolelta

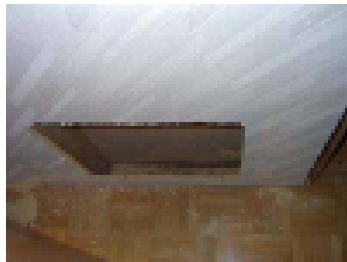
Seinän avaus kuivalta puolen

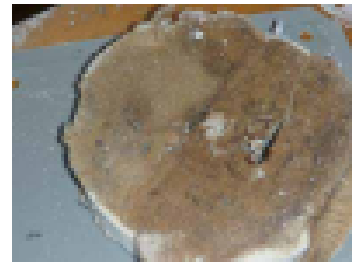
Seinän levytys kastunut

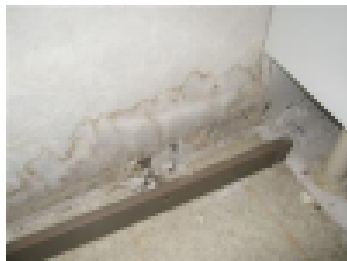
Kosteusvaurio näkyy usein toisella puolella märkätilan seinää

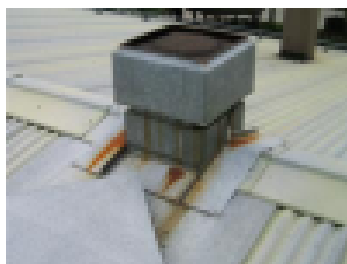
Läpivientien juurien tarkastus. Usein onistuu parhaiten alapuolelta

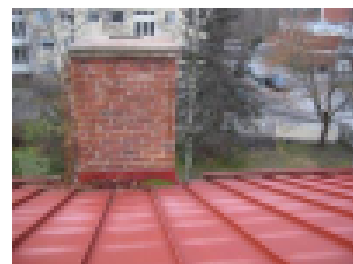
Piipun vierien läöpiviennit pitää puhdistaa ja tarkastaa

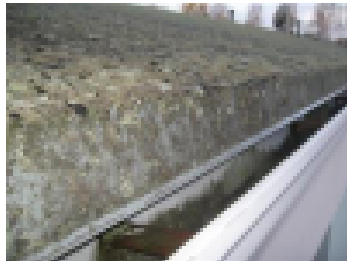
Tarkasta kuitusementtikatteen sammalkasvusto. Vanha, huokoinen katelevy mahdollistaa orgaanisen lian tarttumisen ja katteeseen muodostuu helposti sammalkasvustoa. Sammal kattolevyjen pinnoissa heikentää niiden lujuutta. Tukkeutuvat räystäskourut aiheuttavat veden ylivuotoa ja viereisten rakenteiden kastumista.

Sammloituminen vanhentaa kattorakenteita ja kourut pitää puhdistaa säännöllisesti

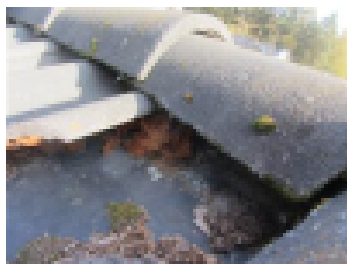
Kattolevyjen tiiveys tulee tarkastaa

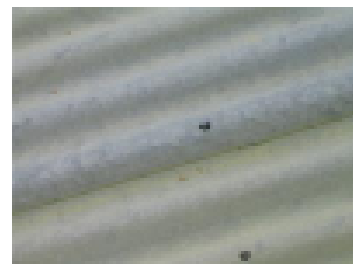
Kiinikkeet usein nousevat tuulenvaikutuksesta, vaihdetaan ruuveihin

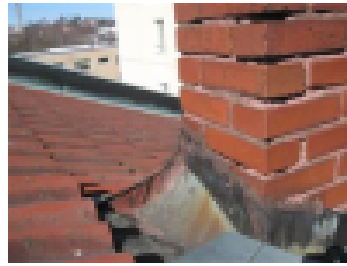
Tarkasta piippujen juuret ja läpivienit

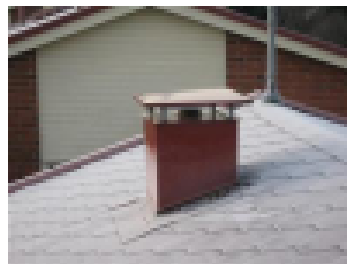
Piipuissa on hyvä olla sadehattu suojaamassa

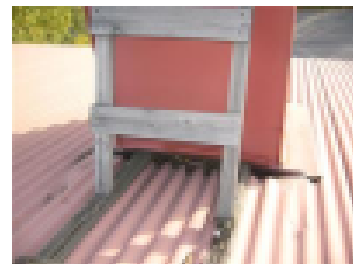
Nuohoojan työskentelylle on tehtävä turvalliset paikat

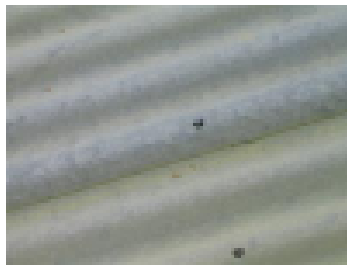
Naulat nousevat ylös tuulen imuvaikutuksesta, myös liimanaulat

Kattolevyt tulee olla kiinnitettyjä levyihin tehdyn valmiin kiinnitysreiän kohdalta, esim. nauloilla tai ruuveilla. Ruuvikiinnitys on suositeltavampaa. Tarkasta naulojen kiinnitys. Naulat saattavat nousta ylös, jolloin niiden uudelleen kiinnittäminen tai vaihtaminen ruuveihin on tarpeellinen.

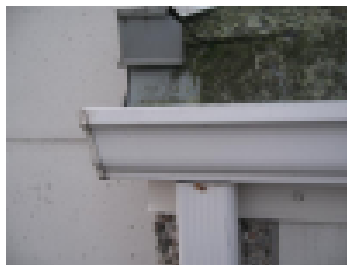
Räystäskourun aseman tarkastaminen

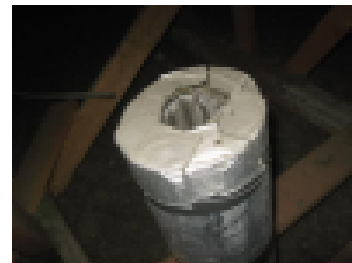
Putki jätetty yläpohjaan kostuttamaan rakenteita

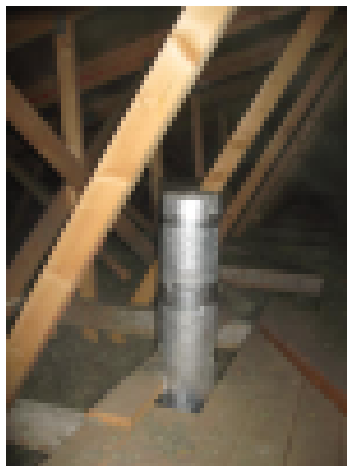
Kesken jäänyt putkitus katolle

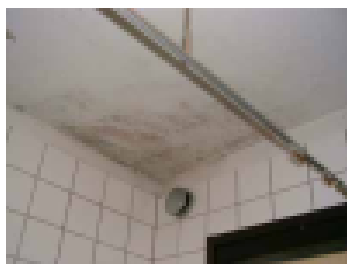
KH ilmanvaihto puutteellinen

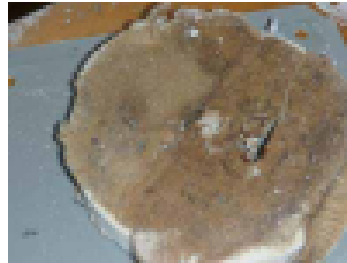
Seinän levytys kastunut

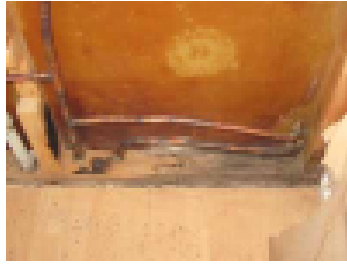
Seinän sisään on tiivistynyt kosteutta eristämättömien putkien takia

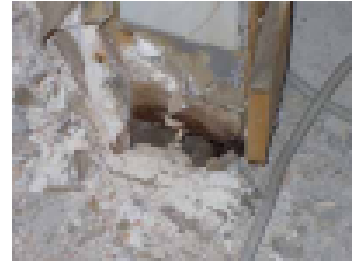
Seinän alaohjauspuu kastunut tuuletuksen puutteesta

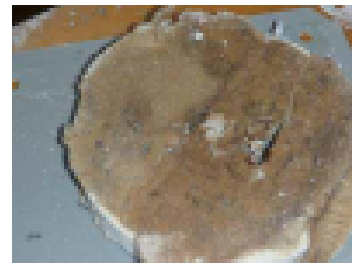
Seinän levytys kastunut

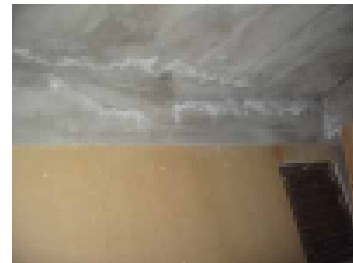
Kosteutta katon rajassa, ilmenee kalkin irtoamisena

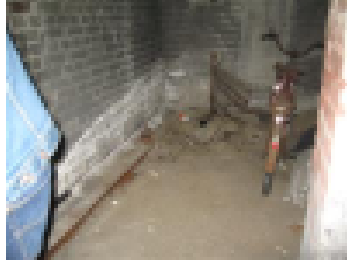
Putket ja liitokset kunnostettava ennen lattioiden korjausta

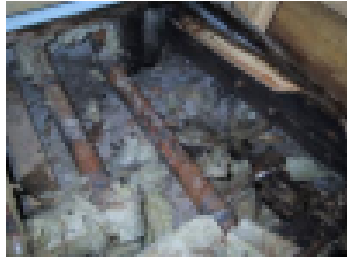
Kanaalit ovat usein vaurioituneita

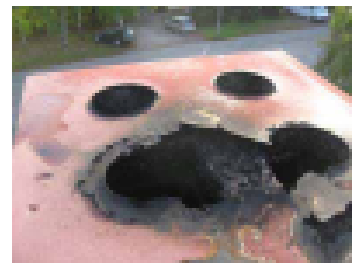
Öljykattilan savu rasittaa piippua ja peltiä

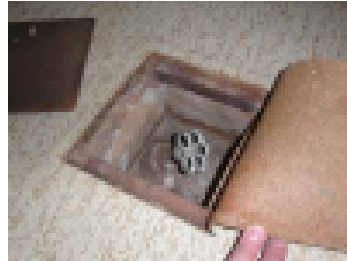
Käytöstä poistettu sulkuventtiili lattian sisällä, puuosat mikrobivaurioituneet

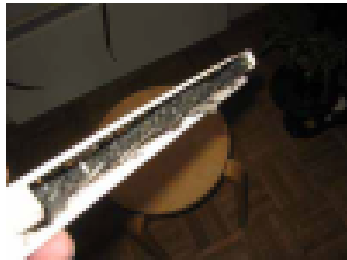
korvausilmaventtiili pitää puhdistaa

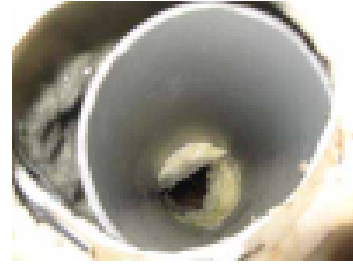
Putken vierestä ilmaa rakenteisiin

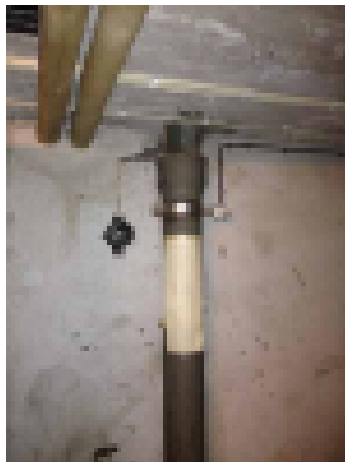
Valurautaviemäriä jo paikattu muovilla

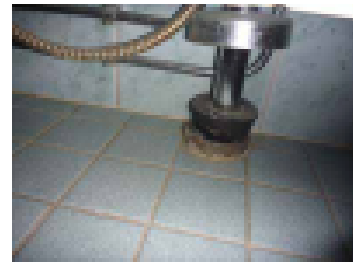
Viemäriin tiiviste irronnut

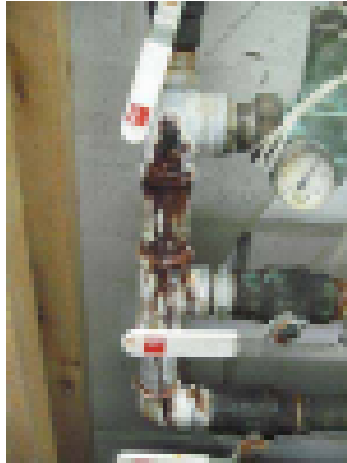
Putkistoon tiivistyy vettä

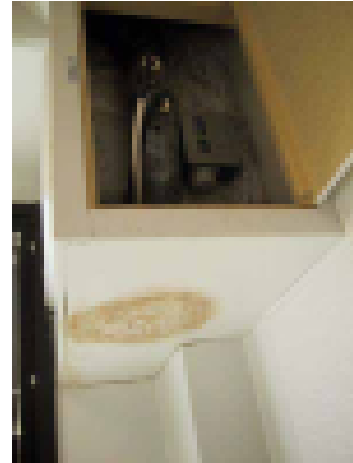
Vesi tiivistynyt rakenteissa

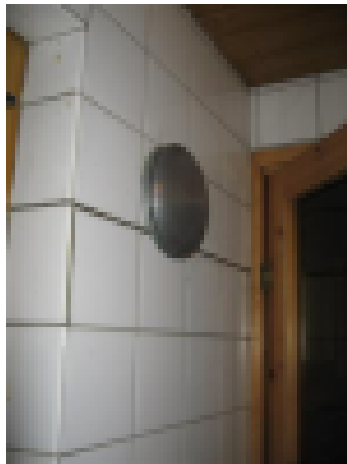
Pesuhuoneen tuloventtiili kylmentää pintoja ja tuo vedontunnetta

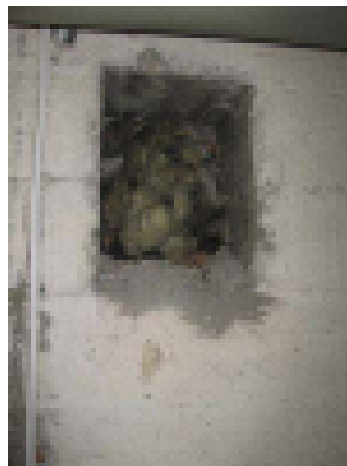
Kellarin raitisilmaventtiili on tukittu

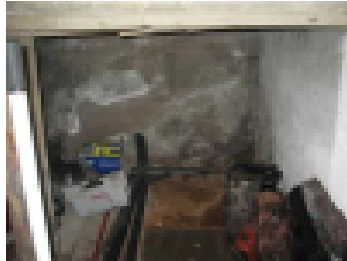
Varastot usein kostuneita  
ulkopuolisesta vedestä

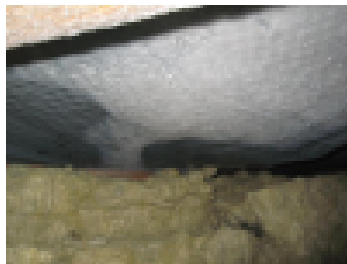
Huurre näkyy pakkasella selvästi, eli  
ilmavuoto ilmenee helposti

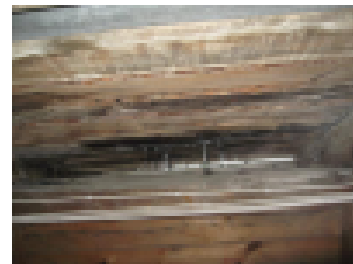
Vesivuodot näkyvät selvästi

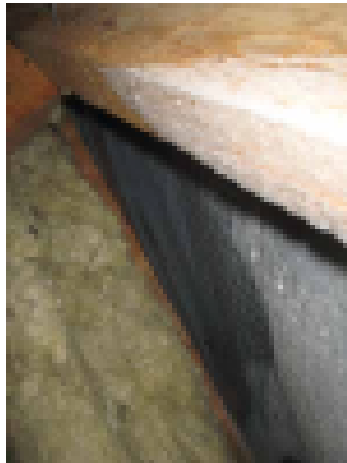
Tuuletustilassa on huono tuuletus ja aluskate jäätyy

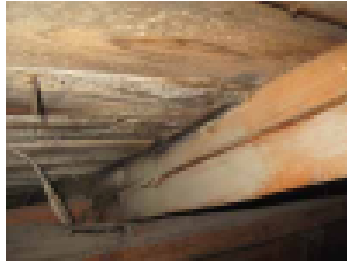
Kattokannattajien liitos seinään voi tiivistää vettä, jos tuuletus räystäällä ei toimi

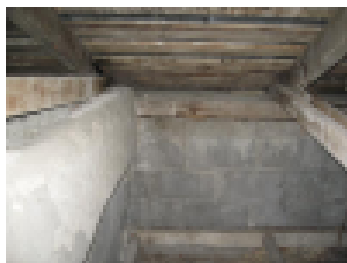
Katon liittymä seinään voi kastella seinää, ellei tuuletus toimi

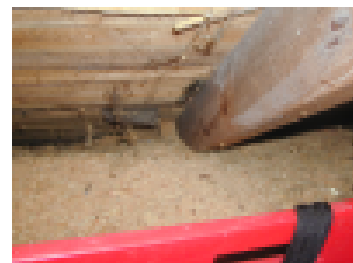
Tuuletusväli on tukossa

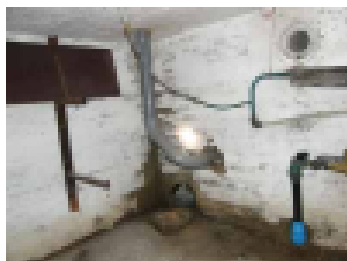
Seinän lävistävät putket usein vuotavat ulkoa vettä kellariin
