Kohteen tiedot		Käyttäjän tiedot	
Nimi	MALLITALO 1940 luvun esimerkki	Nimi	Erkki Esimerkki
Katuosoite	Hämeenkatu 1	Katuosoite	Hämeenkatu 1 A 1
Postiosoite	00000, Kotikunta	Postiosoite	00000, Kotikunta
Rakennuskunta/maakunta	Helsinki, Uusimaa	Sähköposti	erkki.etaltio@gmail.com
		Puhelinnumero	000 1234123

## 1940-luvun talo

## MALLITALO 1940 luvun esimerkki: Tarkastukset

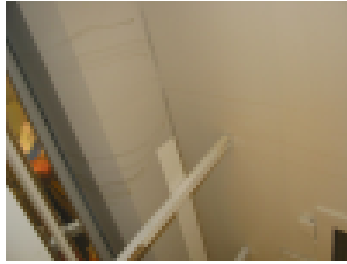
Yläpuolisesta asunnosta valuu vesi alakertaan

Viherkasvien ja akvaarion alla tulisi olla riittävän laaja kaukalo, mikä estää kasteluveden ohjautumisen lattialle. Ilmankostuttaja tulisi nostaa vähintään 50 cm korkealle jalustalle, jonka päällä asetetaan suojakaukalo. Varsinkin puhaltavista kostuttajista tuleva sumu tiivistyy läheisiin kalustoihin ja lattiaan. On suositeltavaa, ettei pyykkiä kuivata normaaleissa asuinhuoneissa.

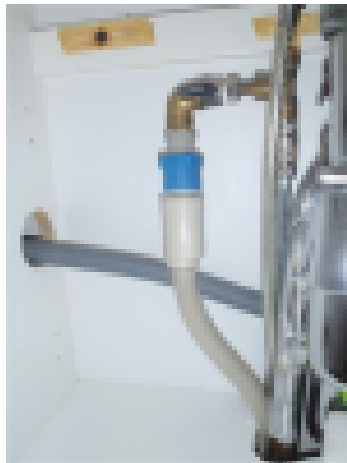
Allaskaapin vuotojäljet ja liitokset tulee tarkastaa

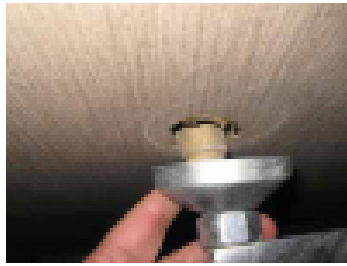
Putken läpivienti ei ole tiivis

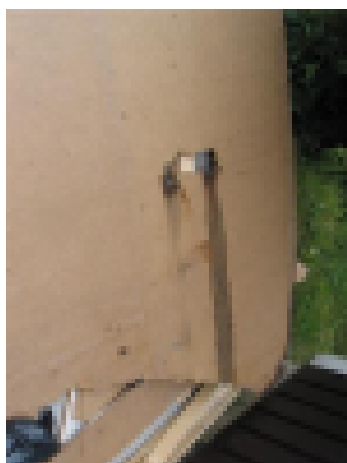
Vuotojälki purettuna kh seinälevyssä

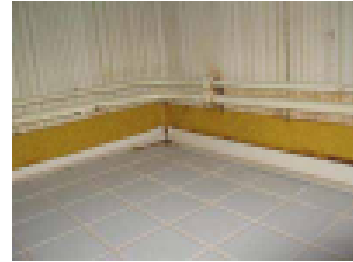
Muovimaton päälle laatoitettu

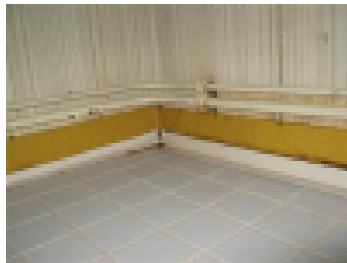
Joskus vanha muovimatto ja -tapetti on voitu jättää vedeneristeeksi laatoituksen alle. Vanhat muovimateriaalit kutistuvat ajan kuluessa, ja niiden saumat aukeavat ja ne irtoavat alusrakenteesta. Vanhat muovimatot eivät kestä ikuisesti. Lisäksi seinän ja lattian liittymässä muovimaton pyöristynyt nurkka on jouduttu usein viiltämään auki, jotta laatat on saatu asennettua suoraan. Näistä raoista vesi pääsee suoraan rakenteisiin. Toimivan vedeneristeen puuttuessa laatoitetuissa rakenteissa on kosteusvaurion riski. Kutsu isännöitsijä paikalle. Tekninen asiantuntija jatkaa korjauksen suunnittelua

Laatoitettu maton päälle

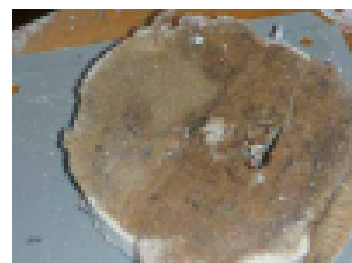
Seinän levytys kastunut

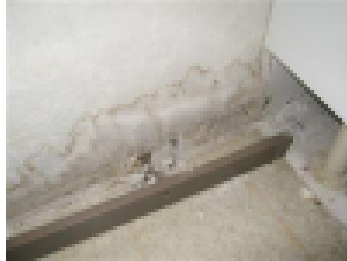
Kosteusvaurio näkyy usein toisella puolella märkätilan seinää

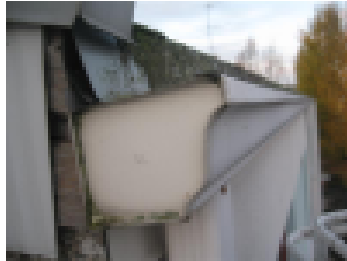
Kourun asema pitää tarkastaa ja kourun kaadot

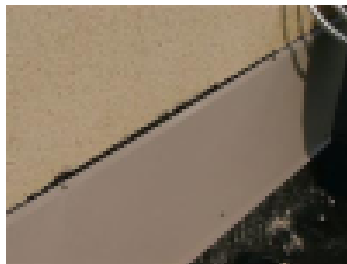
Liittymäpellien yläosa pitää olla tiivis, ei pelkällä kitillä tiivistetty

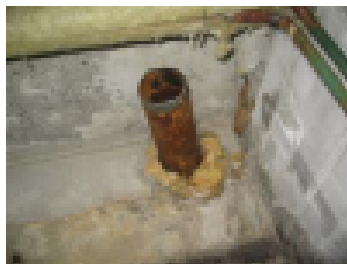
Vanhoja putkiapitkin ilma kulkee kyllä

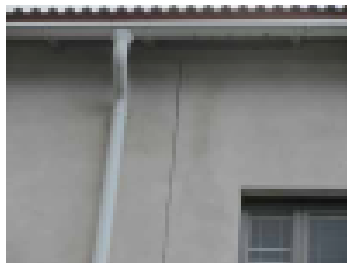
Uusittu katon sadevesijärjestelmä

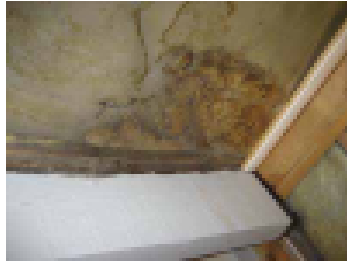
Vesivuotoa levytyksen alla

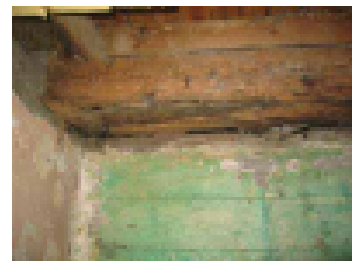
Kellarin seinä liittyy  
hirsirakenteeseen

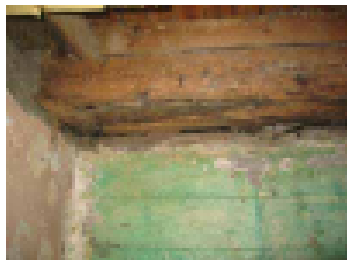
Kellarinseinä liittyy hirsirakenteeseen

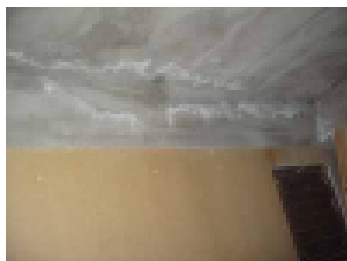
Kosteutta katon rajassa, ilmenee kalkin irtoamisena

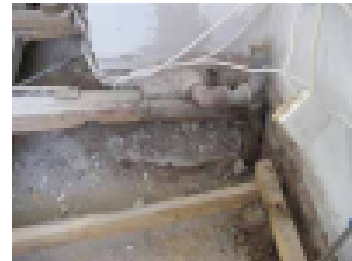
Vanha viemäri välipohjassa

Tarkasta viemäriputken kulkulinjoja kotelorakenteisessa välipohjissa. Vähäinen vuoto aiheuttaa merkittäviä home- ja kosteusvaurioita.

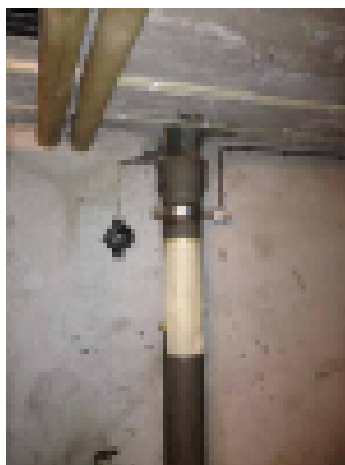
Valurautaviemäriä jo paikattu muovilla

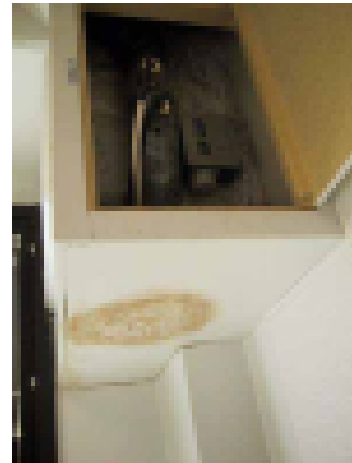
Vesi tiivistynyt rakenteissa

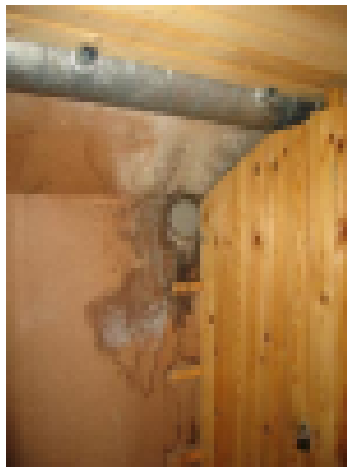
Usein kosteudet näkyy selvästi värimuutoksina

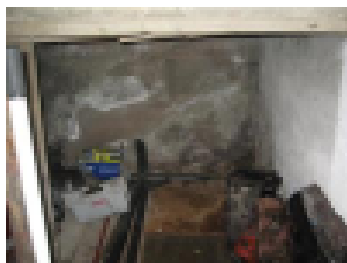
Vanhojen rakennusten varastokomerot ovat yleensä lautarakenteisia. Rakennelmat on tuettu lattiaan ja kun tukirakenteet ovat puuta nousee kosteus puurakenteeseen kapillaarisesti lahottaen rakenteita. Kun varastokomeroita joudutaan uusimaan on suositeltavaa käyttää metallisia verkkokomeroita.

Varastot usein kostuneita ulkopuolisesta vedestä

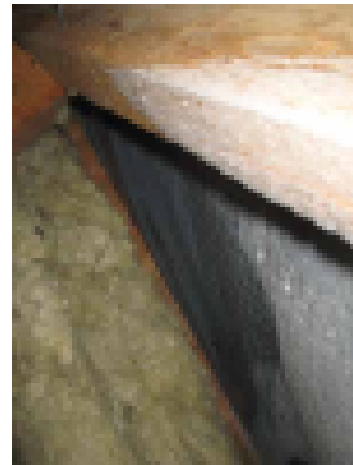
Tuuletustilassa on huono tuuletus ja aluskate jäätyy

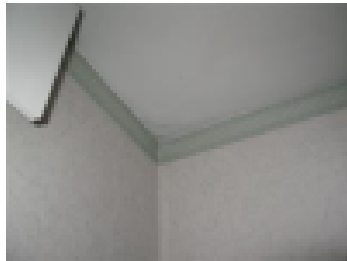
Yläkerrassa vuotojälkiä katossa

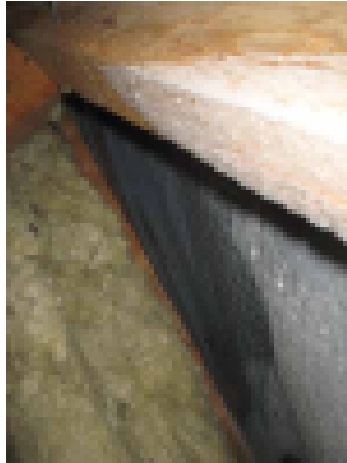
Tuuletustilassa on huono tuuletus ja aluskate jäätyy

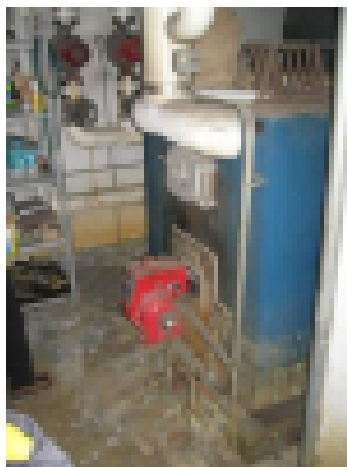
Tilojen siisteys lisää havainnointimahdollisuuksia
