Kohteen tiedot		Käyttäjän tiedot	
Nimi	MALLITALO 1940 luvun esimerkki	Nimi	Erkki Esimerkki
Katuosoite	Hämeenkatu 1	Katuosoite	Hämeenkatu 1 A 1
Postiosoite	00000, Kotikunta	Postiosoite	00000, Kotikunta
Rakennuskunta/maakunta	Helsinki, Uusimaa	Sähköposti	erkki.etaltio@gmail.com
		Puhelinnumero	000 1234123

## 1940-luvun talo

## MALLITALO 1940 luvun esimerkki: Vauriot

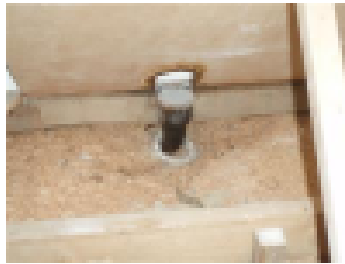
Altaan liitos on vuotanut

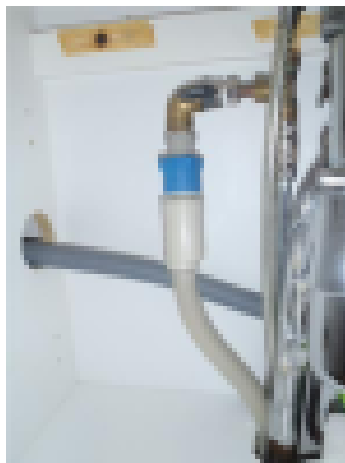
Allaskaapin liitokset tarkastettava.  
Apk:n poiston mekaaninen kiinnitys

Kalustojen sisällä ja taustoissa olevat putkiliitokset tulee tarkastaa ja korjata vuosittain.

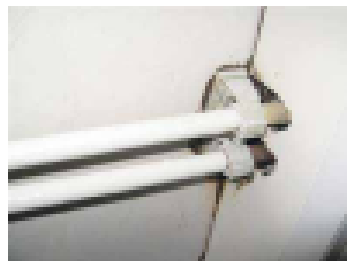
Putkien läpivienti suihkutilassa

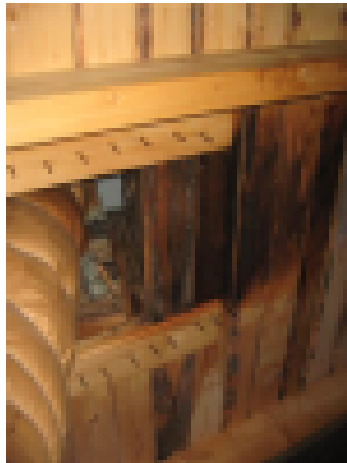
Vesikatteen läpimenojen juuressa on vuotoa ja rakenteissa on kosteuden jättämiä jälkiä sekä puurakenteissa on alkavaa lahoa.

Läpivientien epätiivisyys näkyy alapuolelta

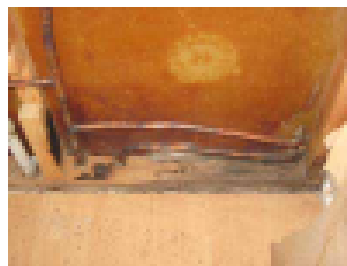
KH seinään on tiivistynyt kosteutta

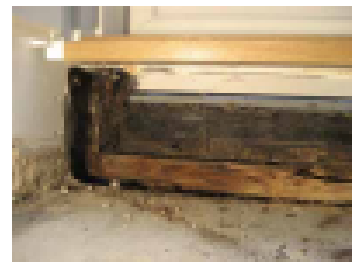
Puurakenteita jäänyt kaksoislattian alle ja kastuneet vuotovesistä

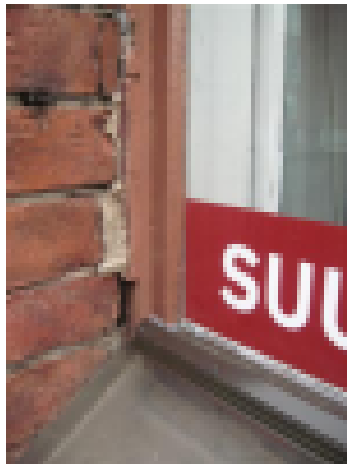
Ikkunapellin sivu on irti seinäpinnasta mahdollistaen veden valumisen seinän sisään.

Sivusta pääsee vesi seinän sisään

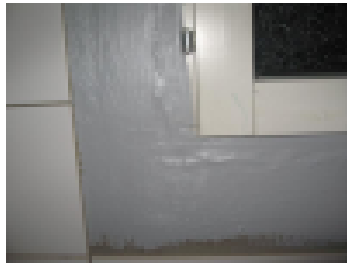
Ikkunan sisäpinnan ja seinän välinen tiiveys on heikko mahdollistaen ilmavuodot.

Hyvin tiivistetty karminrako ja seinän vedeneristys

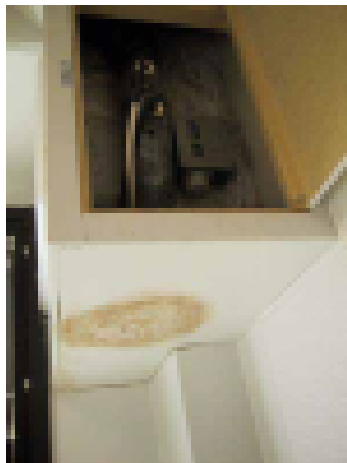
Putki kondensoinut vettä rakenteeseen.

Vesi tiivistynyt rakenteissa

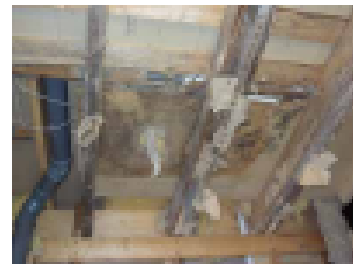
Vessan vuoto alapuolelta putkivuoto vai vesieriste pettänyt

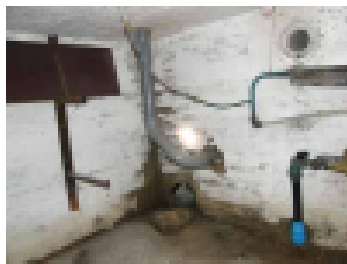
Seinän lävistävät putket usein vuotavat ulkoa vettä kellarin

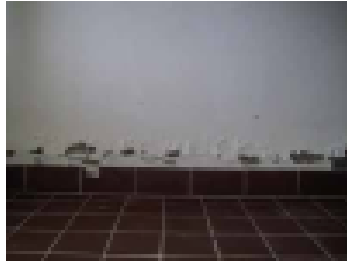
Kellarin lattian kosteus nousee seinään

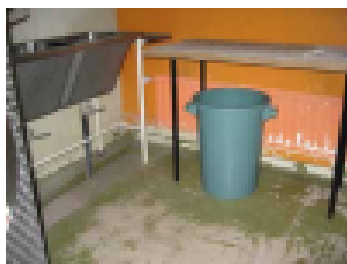
Pesutuvan lattian vedeneriste on kulunut loppuun

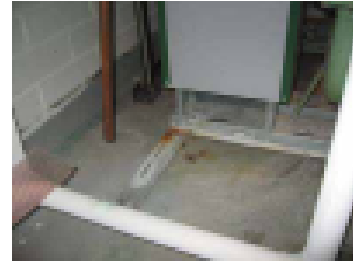
Vuotojälkiä vaihtimen alla

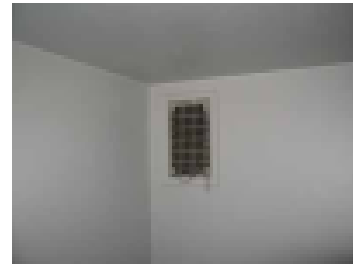
Keittiön poistoilmaritilä tukkeutumassa

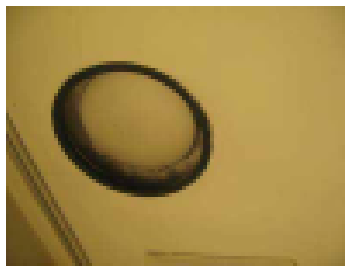
Venttiili kätkeyty rakenteisiin

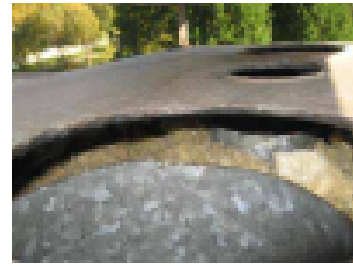
Hormin päältä puuttuu sadehattu ja sadevesi pääsee valumaan hormiin ja valuu siitä rakenteisiin. Vesi kastelee hormia koko matkalta ja aiheuttaa mikrobien kasvamista välipohjien kohdalla.

Kanavan päästä vettä eristeisiin

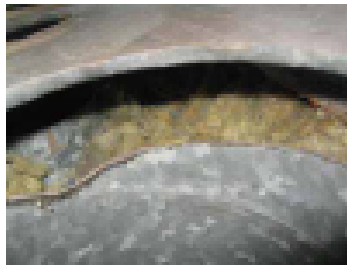
Kanavan vierestä vettä eristeisiin ja asuntoon

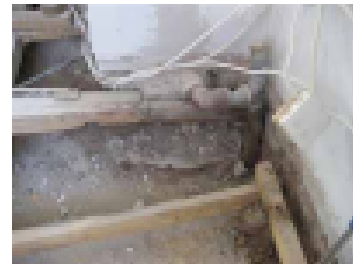
Vanha viemäri välipohjassa

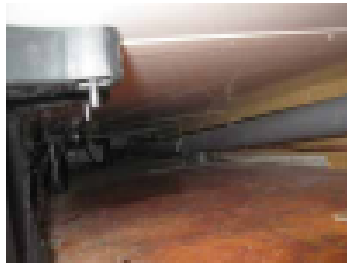
Viemäri kalusteen sokkelissa

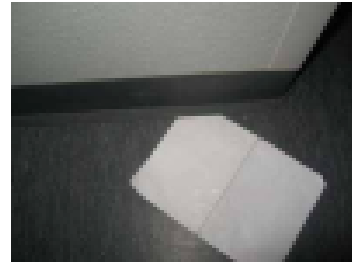
Jalkalistan alle pääsee vesi

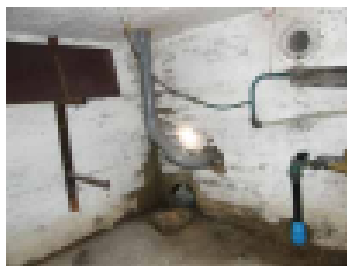
Seinän lävistävät putket usein vuotavat ulkoa vettä kellariin

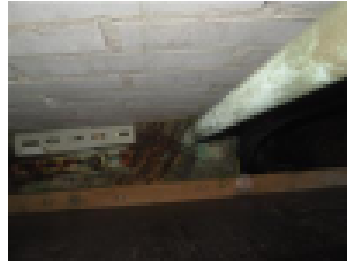
Eristämättömät kylmävesiputket tiivistävät vettä rakenteisiin

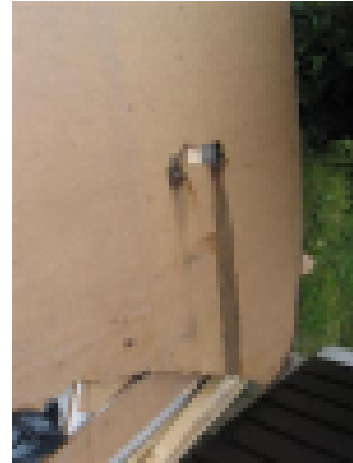
Tiivistymisen jälkeä levyn takana

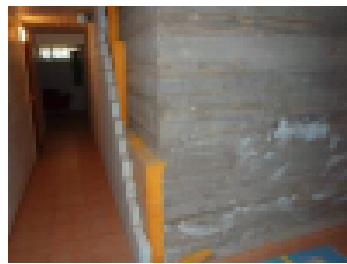
Kalkki ilmaisee kosteutta seinässä

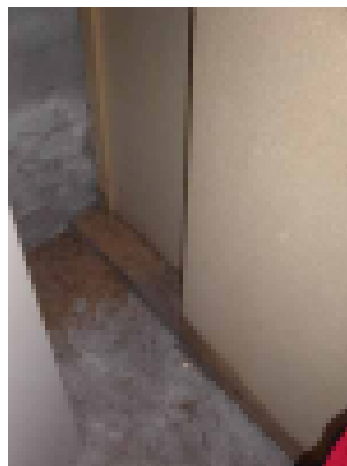
Kellarivaraston kastuneita seinälevyjä

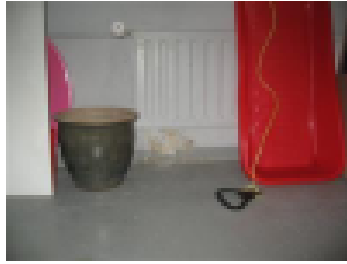
Kallarin kosteus alapuolelta ilmenee lattia-rajassa
