| Kohteen tiedot | | Käyttäjän tiedot | |
|---|---|---|---|
| Nimi | MALLITALO 1950 luvun esimerkki | Nimi | Erkki Esimerkki |

1950-luvun talo

MALLITALO 1950 luvun esimerkki: Tarkastukset

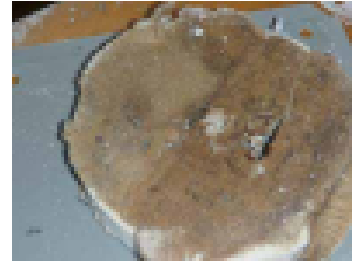
Seinän levytyks kastunut

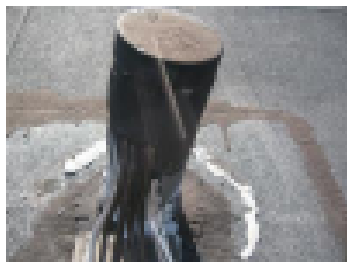
Läpiviennit katossa aina riskejä

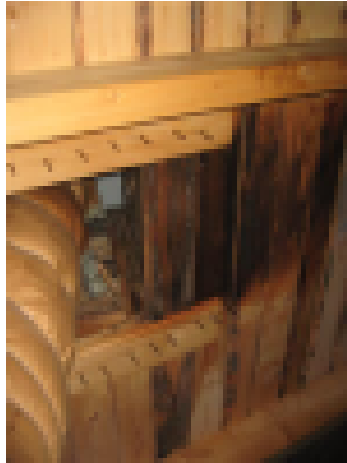
Yläpohjan tarkastus ja havainnot ovat selviä

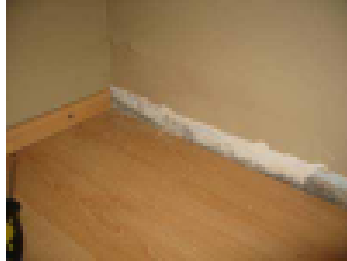
Seinä kastunut toiselta puolelta

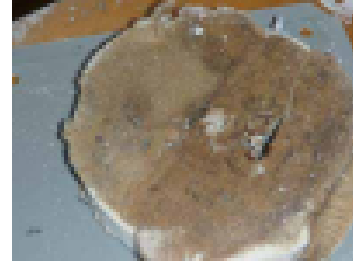
Seinän levytys kastunut

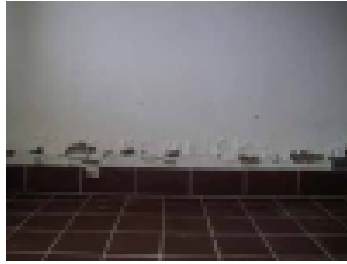
Kellarin lattian kosteus nousee seinään

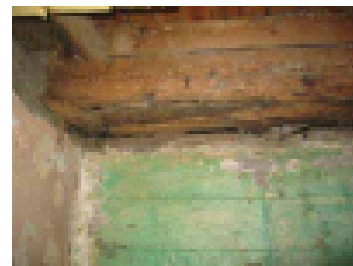
Kellarin seinä liittyy
hirsirakenteeseen

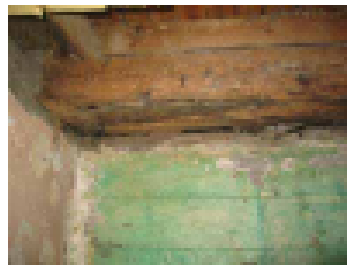
Kellarinseinä liittyy hirsirakenteeseen

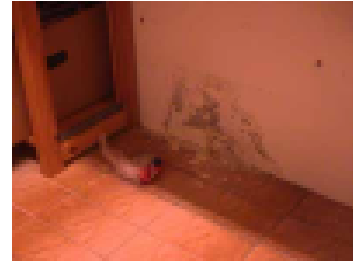
Kellarin seinään nousee kosteutta

Kellarin seinän yläosa ilman lämmöneristystä on kosketuksessa kylmän ulkoilman kanssa. Seinän sisäpintaan muodostuu kylmäsillan vuoksi kosteuden kerääntymistä ja mahdollisesti mikrobikasvustoa.

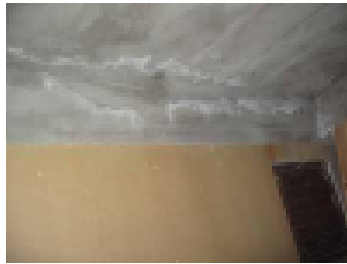
Kosteutta katon rajassa, ilmenee kalkin irtoamisena

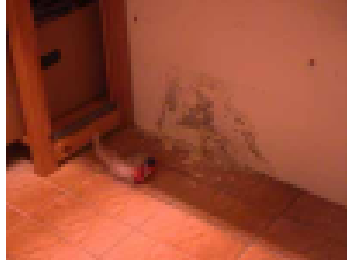
Kellarin seinään nousee kosteutta

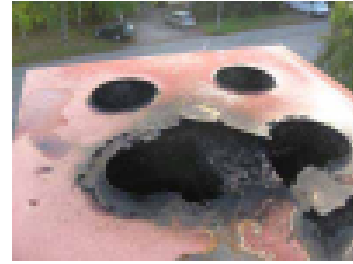
Öljykattilan savu rasittaa piippua ja peltiä

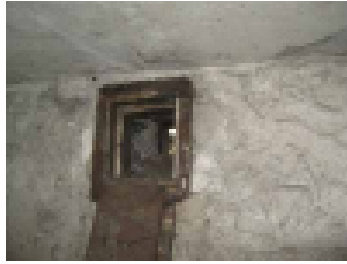
Venttiilit kiinni ja kanavat likaiset

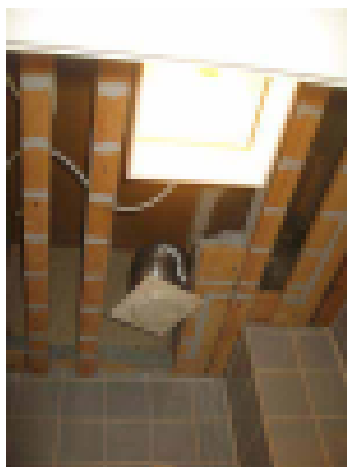
Alumiiniputkea asennettu ilmanvaihtoon

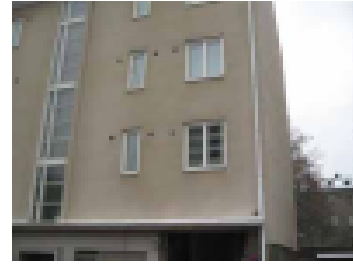
Seinäventtiilit näkyvät usein vain julkisivussa, sisäpuoli on tukittu

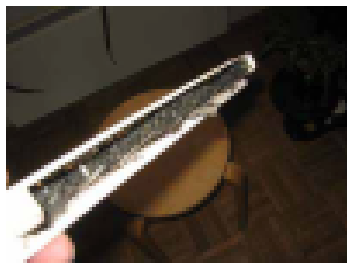
korvausilmaventtiili pitää puhdistaa

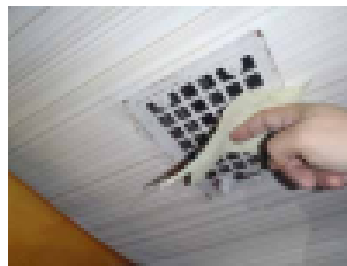
Pesuhuoneen katon poistosäleikössä ei pysy edes paperi. Poistoilmahormi voi olla tukossa tai tilaan ei tule korvausilmaa riittävästi

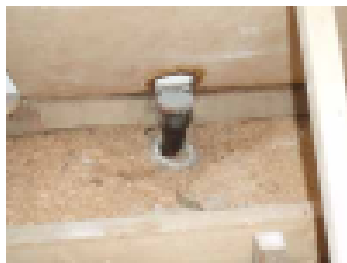
Keittiön tiskialtaan viemäri on vuotanut

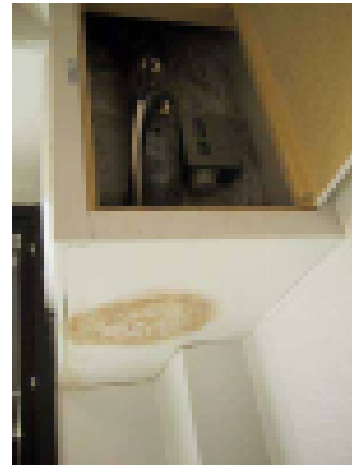
Vesi tiivistynyt rakenteissa

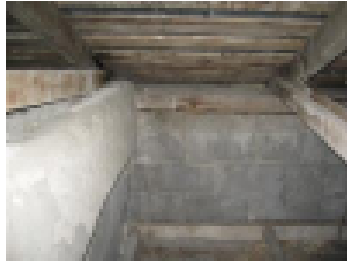
Lattialla saattaa olla vesiläikkiä tai kalkkeutumaa kattovesivuotojen takia.

Vuotojälkiä tuulee seurata ja tutkia syyt

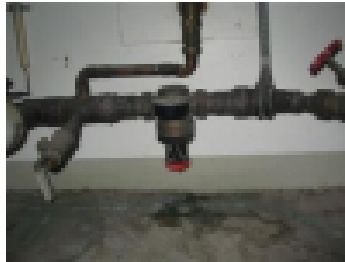
Vuotojälkiä tuulee seurata ja tutkia syyt

Tarkasta teknisen tilan lattiakaivon putki- ja korokerenkaan liittymät.
