Kohteen tiedot		Käyttäjän tiedot	
Nimi	MALLITALO 1950 luvun esimerkki	Nimi	Erkki Esimerkki
Katuosoite	Hämeenkatu 1	Katuosoite	Hämeenkatu 1 A 1
Postiosoite	00000, Kotikunta	Postiosoite	00000, Kotikunta
Rakennuskunta/maakunta	Helsinki, Uusimaa	Sähköposti	erkki.etaltio@gmail.com
		Puhelinnumero	000 1234123

1950-luvun talo

MALLITALO 1950 luvun esimerkki: Vauriot

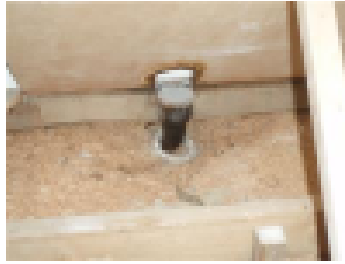
Altaan liitos on vuotanut

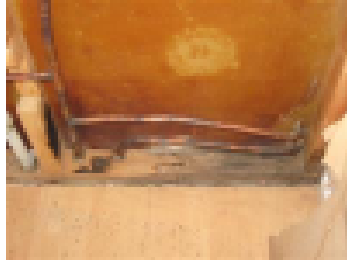
Putket ovat kondensoineet vettä rakenteeseen

Usein kylmävesiputket on huonosti lämpöeristetty ja eristeenä ollut aaltopahvi on u0094kulunut u0094 pois. Kondenssivesi kastelee rakennetta ja mahdollistaa mikrobikasvuston

Eristämättömät putket kostuttavat seinärakenteita

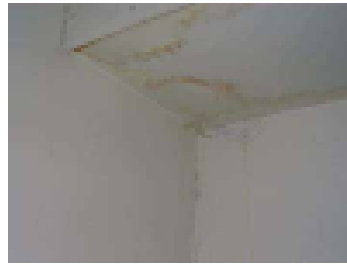
Putkista tiivistyy kosteutta

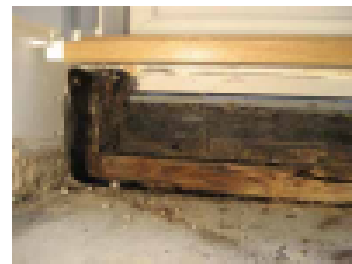
Puurakenteita jäänyt kaksoislattian alle ja kastuneet vuotovesistä

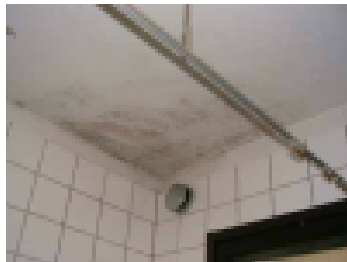
KH ilmanvaihto puutteellinen

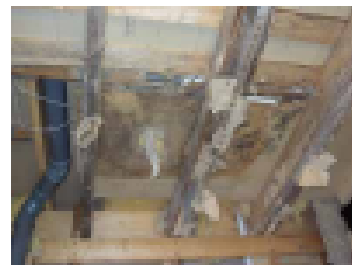
Putkivuoto kellarin katossa

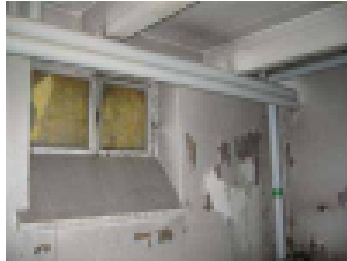
Kellarin ilmanvaihto

Vedon tai energian säästön takia on kaikki tulo- ja poistoventtiilit suljettu. Varasto on täytetty tiiviisti seiniä vasten ja tuuletus ei tilassa toimi, joten seiniin tiivistyy kosteutta. Siirretäänkö kellarin seiniin??

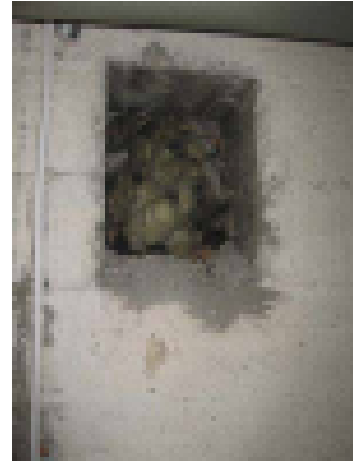
Kellarin maalit irtoaa

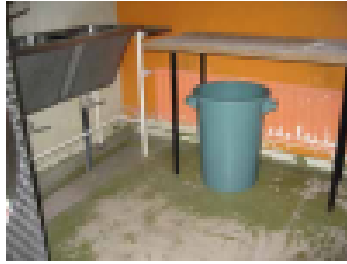
MH pesuhuone

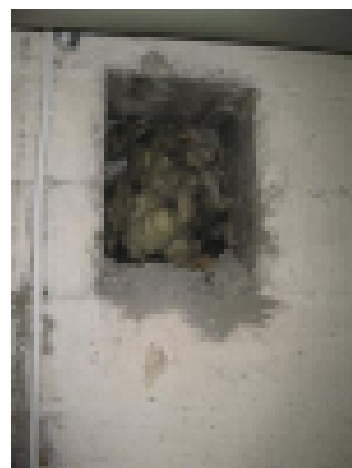
Kanava on tukittu

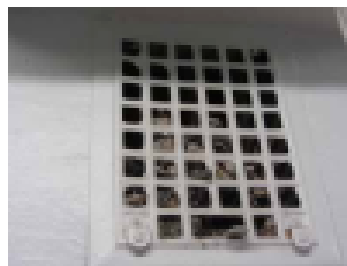
Likainen tuloilmasäleikkö sisätiloissa IMG_3863

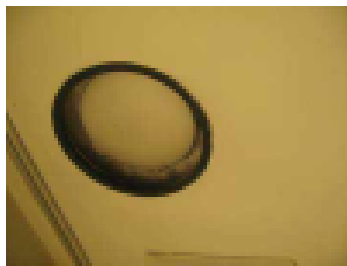
Venttiili kätkeyty rakenteisiin

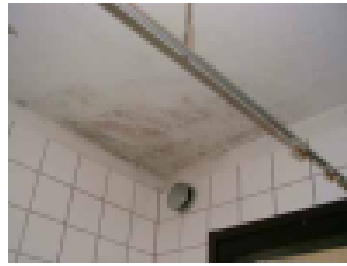
KH ilmanvaihto puutteellinen

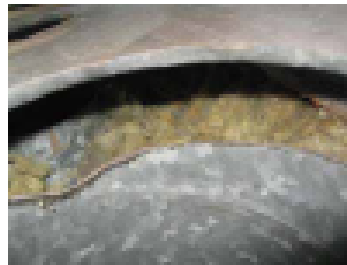
Kanavan vierestä vettä eristeisiin ja asuntoon

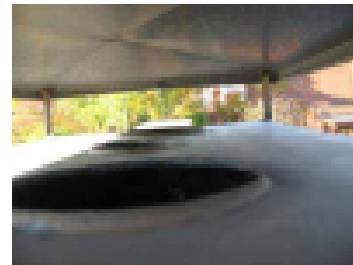
Kanaviin pääsee vesi sivuilta

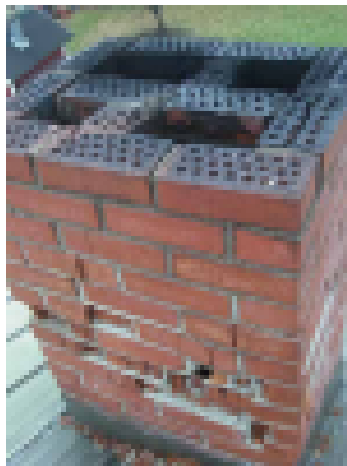
Hormit ovat todennäköisesti tukkeessa, koska piippukin on näin huonossa kunnossa

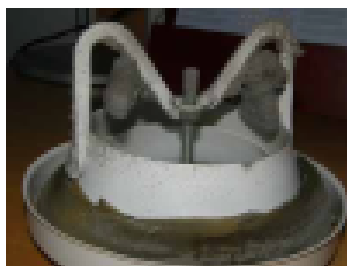
Likaiset poistoilmaventtiilit tulee puhdistaa kaksi kertaa vuodessa

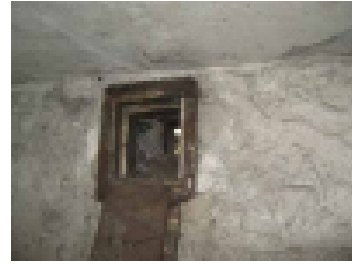
Venttiilit kiinni ja kanavat likaiset

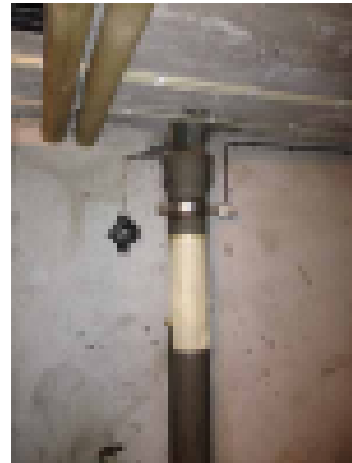
Valurautaviemäriä jo paikattu muovilla

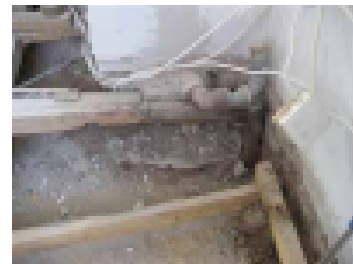
Vanha viemäri välipohjassa

Keittiön hajulukko voi olla tukossa ja jo ruostunut puhki ja vuotaa. Valurauta ei kestä nykyaikaisia kovia pesuaineita, eikä varsinkaan putkiston aukaisukemikaaleja. Astianpesukoneenkin pesuaineet syövyttävät rautaputkistoa nopeasti.

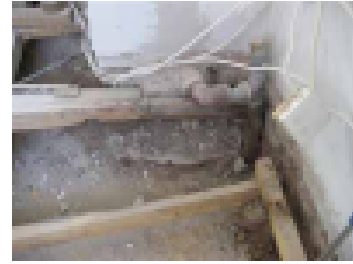
Vanha viemäri välipohjassa

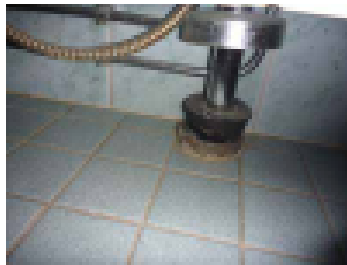
Viemäriin tiiviste irronnut

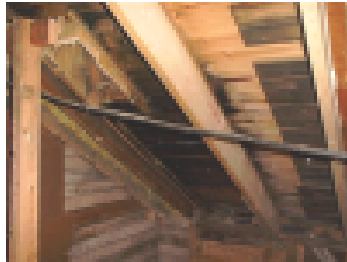
Tuuletuksen puutetta, rakenteet kostuvat ja vaurioituvat

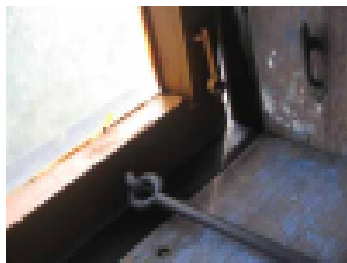
Ikkunat vuotavat ja kondensoivat kosteutta

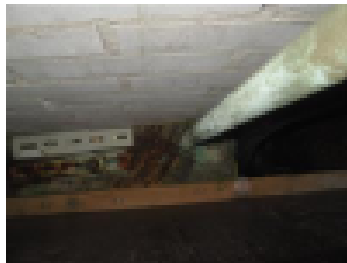
Eristämättömät kylmävesiputket tiivistävät vettä rakenteisiin

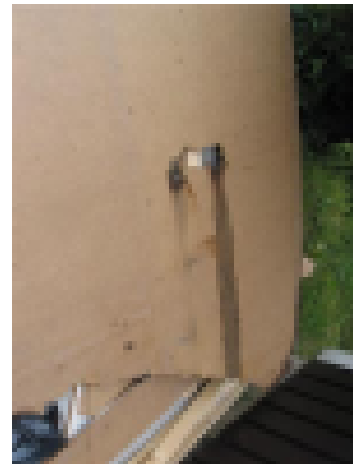
Tiivistymisen jälkeä levyä takana

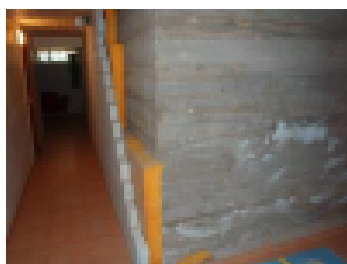
Kalkki ilmaisee kosteutta seinässä

Seinä on kylmä ulkoseinä.

Seinän pintaa tiivistyy kosteutta.

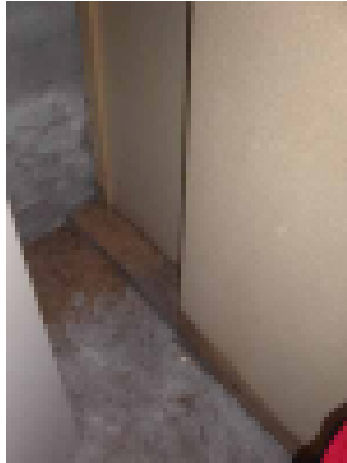
Kellarivaraston kastuneita
seinälevyjä
