Kohteen tiedot		Käyttäjän tiedot	
Nimi	MALLITALO 1960 luvun esimerkki	Nimi	Erkki Esimerkki
Katuosoite	Hämeenkatu 1	Katuosoite	Hämeenkatu 1 A 1
Postiosoite	00000, Kotikunta	Postiosoite	00000, Kotikunta
Rakennuskunta/maakunta	Helsinki, Uusimaa	Sähköposti	erkki.etaltio@gmail.com
		Puhelinnumero	000 1234123

## 1960-luvun talo

## MALLITALO 1960 luvun esimerkki: Tarkastukset

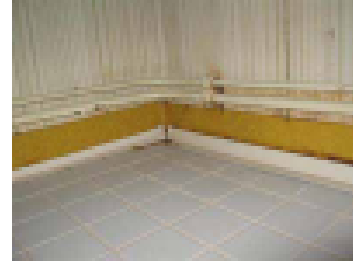
Muovimaton päälle laatoitettu

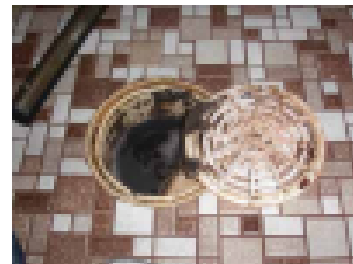
Lattiakaivot tulee puhdistaa säännöllisesti

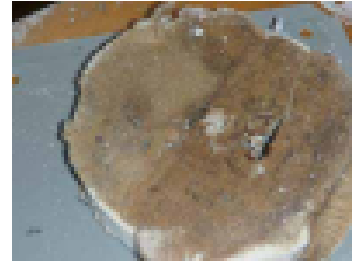
Seinän levytys kastunut

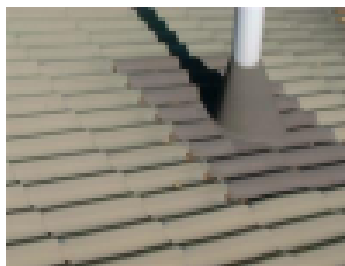
Tarkasta piippujen juuret ja läpivienit

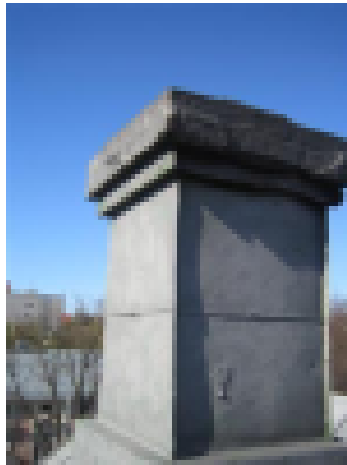
Piiput ja rakenteiden läpiviennit

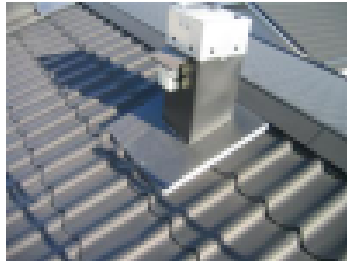
Aaltopeltikatossa on muutamia usein esiintyviä ongelmapaikkoja. Tarkasta peltien kiinnitysnaulojen tai -ruuvien ylös nouseminen, jolloin kattoon muodostuu runsaasti vuotopaikkoja. Tarkasta peltikaton läpimenojen liittymät aaltopeltiin, niitä ei voida limisaumaamalla liittää piippujen ja lävistysten suojapelteihin eikä räystäiden tippalistoihin. Liittymien juuriin muodostuu helposti vuotopaikkoja. Usein vanhojen toimimattomien aaltopeltikattojen tarkastuksen jälkeen päädytään suositteluun katteen uusintaa esimerkiksi saumapeltikatoksi. Peltikaton pinnassa ja saumoissa saattaa olla maalin irtoamista ja jopa reikiä. Varsinkin rakennuksissa, joissa talvella räystäälle muodostuu jääpatoja saattaa tulla reikiä jään poiston yhteydessä.

Peltikaton liittymät tarkastettava

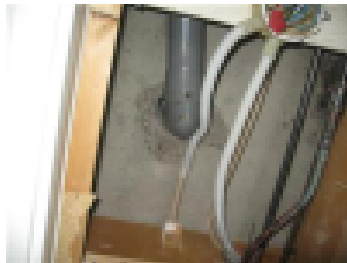
läpiviennit tulee tarkastaa

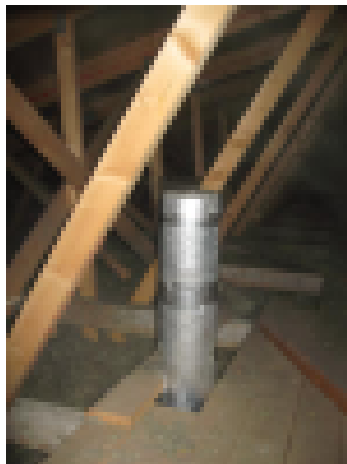
Yläpohjassa olevat IV-putket tulee ulottua katolle saakka lämmöneristettynä ja suojata yläpinnastaan suojapellillä.

Putket eivät saa loppua yläpohjaan

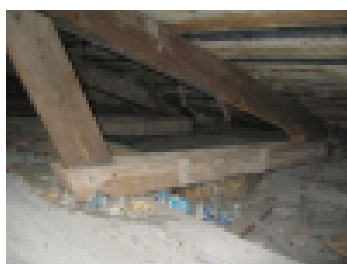
Kannakkeiden päät tulee tarkastaa

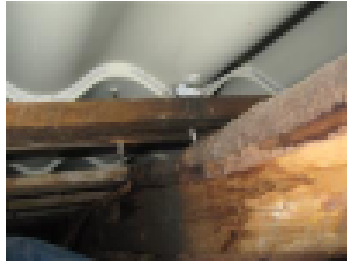
Liian avonaiset räystäät mahdollistavat ohuen lumen pääsyn yläpohjaan. Tarkasta mahdollisen lumen tunkeutumisen jälkiä ulkoseinän vierustalta. Paras tarkastusajan kohta on keväällä niin sanotun tuulisen tuiskulumen aika. Räystääspellin alla tulee olla vastapelti ulkoseinän ulkopintaa ylöspäin nousevaa vettä vastaan. Rakennuksessa tulee olla pitkät räystäät, jolloin viistosateella tuuli ohjaa sadetta paremmin pois ulkoseinän yläreunasta.

Aluskate puuttuu ja tuuletus

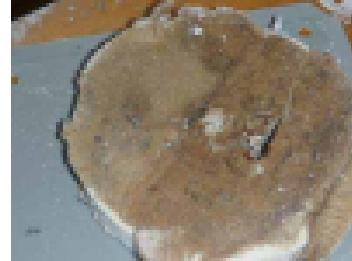
Seinän levytyks kastunut

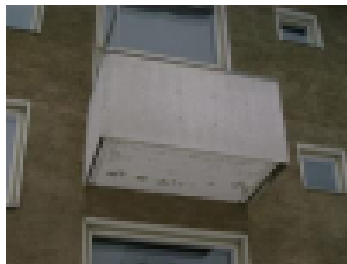
#### Parvekkeiden kaiteet

Kaiteet ovat parvekkeen etusivulla olevia teräsrunkoisia kaiteita, joiden etulevyinä on aaltopelti tai rautalankalasi. Kaiteet on kiinnitetty betonilaatan etureunoissa oleviin teräksiin. Erikoisesti on syytä tarkastaa kaiteiden runkorakenteet, koska niissä on usein ruostevaurioita. Parvekekaiteiden ja niiden liittymien tarkastamisella selvitetään ulkoseinän kosteusvaurioriskit.

Levyjen takana rakenteet terästä,  
tarkasta

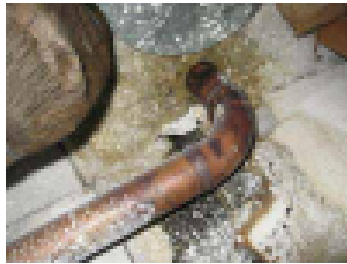
Putkien vuodot ilmenevät usein kellarin katossa, mihin päättyvät kerroksista tulevat vesi- ja viemärikotelot.

Putki kondensoinut vettä

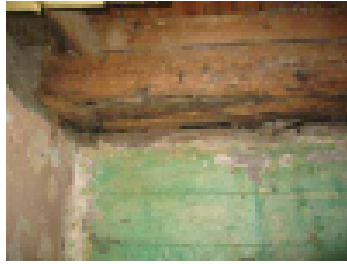
Kellarinseinä liittyy  
hirsirakenteeseen

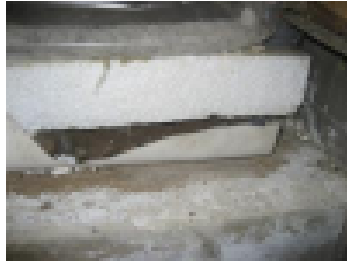
Maalin halkeilut ja hilseilyt kertovat betonilaatasta nousevasta kosteudesta. Maali on sen verran tiiviimpi kerros, ettei kosteus pääse riittävän hyvin maalin läpi sisäilmaan. Pitkäaikaisessa kosteusrasituksessa maalin alle voi muodostua mikrobikasvustoa.

Lattian rakenne voi olla yllättävä

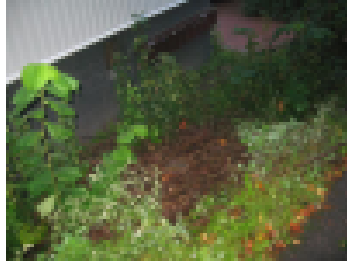
Isojen puiden lehdet ja neulat helposti tukkivat sadevesijärjestelmää, kattokaivoja, vesikattokouruja, syöksytorvia ja rännikaivoja. Tukkeumat aiheuttavat rakennukselle kosteus- ja homevaurioriskin. Kasvit välittömästi rakennuksen vierustalla pitävät seinän osia kosteana ja mahdollistavat kosteuden ajautumisen seinä- ja sokkelirakenteen sisään. Rakennuksen vierustan kukkapenkit voivat olla maanpintaa ylempänä ja kostuttaa kasvien kanssa seinä- ja sokkelirakennetta.

Pensaat ja puut kostuttavat seinää

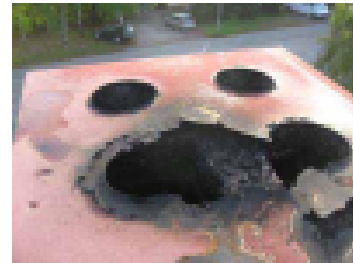
Öljykattilan savu rasittaa piippua ja peltiä

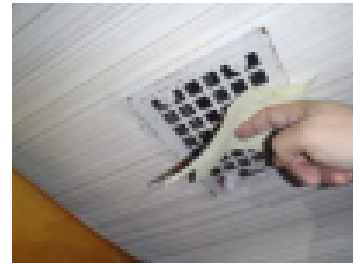
Pesuhuoneen katon poistosäleikössä  
ei pysy edes paperi. Poistoilmahormi  
voi olla tukossa tai tilaan ei tule  
korvausilmaa riittävästi

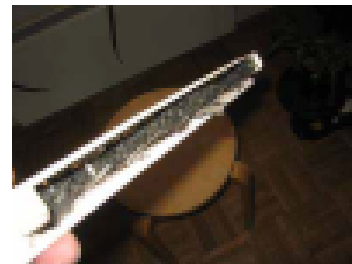
korvausilmaventtiili pitää puhdistaa

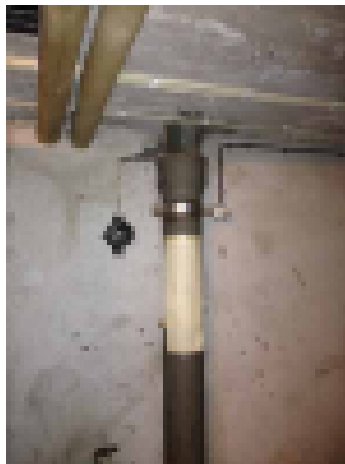
Valurautaviemäriä jo paikattu muovilla

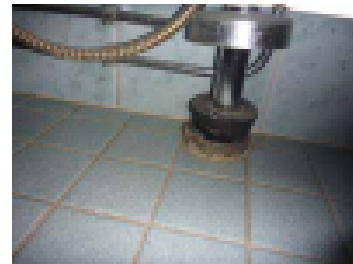
Viemäriin tiiviste irronnut

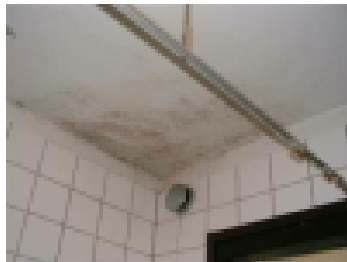
Puutteellinen ilmanvaihto aiheuttaa kosteusvaurion ja pahentaa vaikutuksia

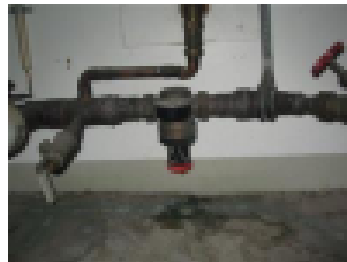
Vuotojälkiä tuulee seurata ja tutkia syyt
