Nimi	MALLITALO - 1960-luvun omakotitalo
Katuosoite	Kotikatu 1
Postiosoite	00000, Kotikunta
Rakennuskunta/maakunta	Helsinki, Uusimaa

### MALLITALO - 1960-luvun omakotitalo: Ongelmakohtat

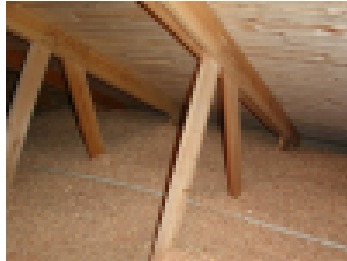
Sivuräystään tuuletusraot ovat tukossa, mutta rakenteet ovat visuaalisesti arvioiden vielä kunnossa.

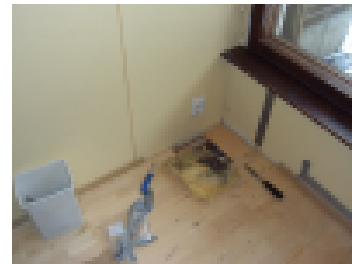
Puukorotetun lattian avaus.

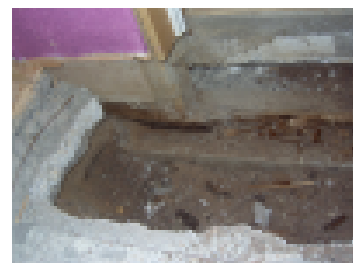
Väliseinän puurakenteet maan sisässä.

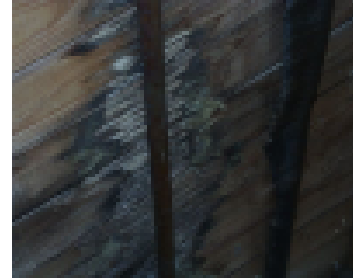
Kylmien putkien pinnalle voi myös tiivistyä sisäilman kosteutta. Eristä tarvittaessa.
