Kohteen tiedot		Käyttäjän tiedot	
Nimi	MALLITALO 1950 luvun esimerkki	Nimi	Erkki Esimerkki
Katuosoite	Hämeenkatu 1	Katuosoite	Hämeenkatu 1 A 1
Postiosoite	00000, Kotikunta	Postiosoite	00000, Kotikunta
Rakennuskunta/maakunta	Helsinki, Uusimaa	Sähköposti	erkki.etaltio@gmail.com
		Puhelinnumero	000 1234123

1950-luvun talo

MALLITALO 1950 luvun esimerkki: Korjaukset

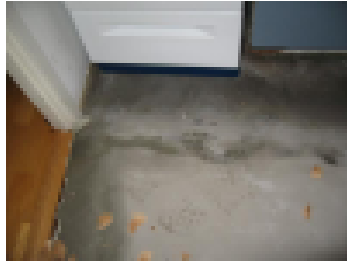
Lattiapäällysteen uusinta

- jalkalistojen ja päällysteen poisto - alustan hionta tarvittaessa - pinnan tasoittaminen tarvittaessa - äänieristeen asennus tarvittaessa - uuden päällysteen asennus - jalkalistojen asennus Jalkalistat tulee olla tiiviisti matossa kiinni kitattuina, ettei vesi pääse seinän juureen levytystä pilaamaan.

Korjaukset tulee tehdä huolellisesti ja suunnitelmien mukaan

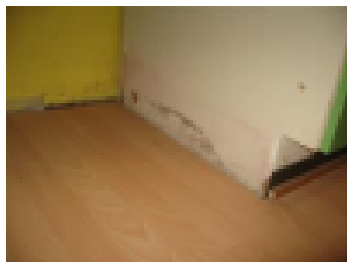
Seinäpintojen huoltomaalaus

- pintojen perusteellinen pesu - kolojen ja naarmujen kittaus - pintojen hionta - pohjamaalaus - pintamaalaus kosteuden kestäväällä maalilla

Pinat korjataan, kun vuodot on korjattu

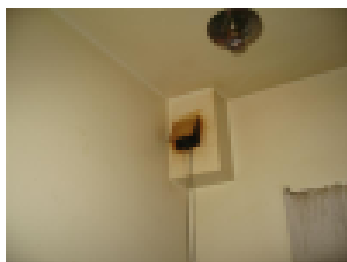
Ilmanvaihto

Vanhoissa ikkunoissa voidaan tilapäisesti korvausilmaa saada lisää ikkuna tiivisteiden kautta, poistamalla sisäpuiteen yläreunasta pala tiivistettä pois. Jos rakennuksen ikkunat on tarkoitus uusia tulisi ilmanvaihdon nykyinen toimivuus selvittää. Nykyään uusiin ikkunoihin on jo valmiiksi tehtaalla asennettu korvausilmaventtiilit. Rakennuksen ilmanvaihdon venttiilit tulee puhdistaa vuosittain. Kanavat tulisi puhdistaa 10 vuoden välein, tehtävään tulee sisällyttää aina myös poistoventtiilien säätötyö.

Huolla ilmanvaihtoa säännöllisesti

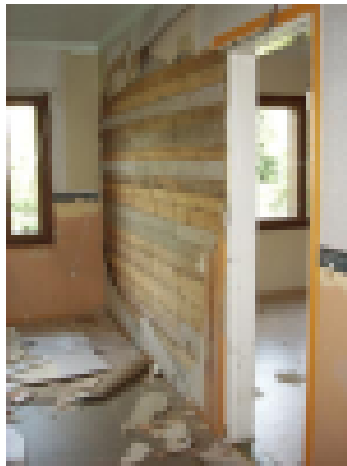
Seinäpintojen huoltomaalaus

Seinäpinnankosteusvauriot voidaan korjata poistamalla vauriokohdalta materiaaleja riittävästi ja pinnoittaa seinä ympäristöään vastaavaksi. Korjauksessa tulee poistaa aina myös vaurioin aiheuttaja. Asiantuntijan tulee arvioida korjauksen laajuus.

Pieni huolto voi paisua, kun vaurioita löytyykin lisää. korjausta ei saa jättää kesken

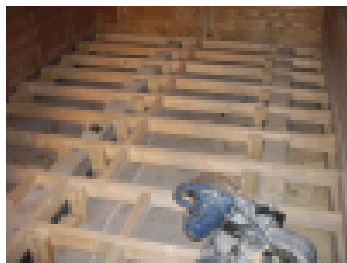
Lattiapäällysteen uusinta

Lattiapinnankosteusvauriot voidaan korjata poistamalla vauriokohdalta materiaaleja riittävästi ja pinnoittaa seinä ympäristöään vastaavaksi. Korjauksessa tulee korjata vaurioin aiheuttaja. Asiantuntijan tulee arvioida korjauksen laajuus.

Alalaattapalkisto on puhdistettu näkyviin

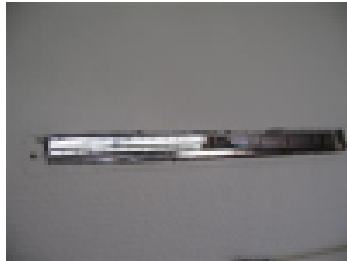
Imanvaihto

Rakennuksissa joissa on ilmastoinnin poistopuhallin, tulisi järjestää korvausilmalle kulkureitit. Helpoin tapa on poistaa sisemmän ikkunapuitteen yläreunan keskeltä noin 25 cm matkalta tiivistenauha. Markkinoilla on tarjolla useita malleja korvausilmaventtiileistä, jotka asennetaan seinään tehtyyn reikään. Lämmön talteenottojärjestelmään kuuluu huonekohtaiset poisto- ja korvausilmaventtiilit. Jos rakennuksen ikkunat on tarkoitus uusia tulisi ilmanvaihdon nykyinen toimivuus selvittää. Nykyään uusiin ikkunoihin on jo valmiiksi tehtaalla asennettu korvausilmaventtiilit. Rakennuksen ilmanvaihtokanavat ja venttiilit tulisi puhdistaa säännöllisesti ja tehtävään tulisi sisällyttää aina myös poistoventtiilien säätötyö.

Korvausilmarakoja ei saa tukkia, ne ovat elintärkeitä

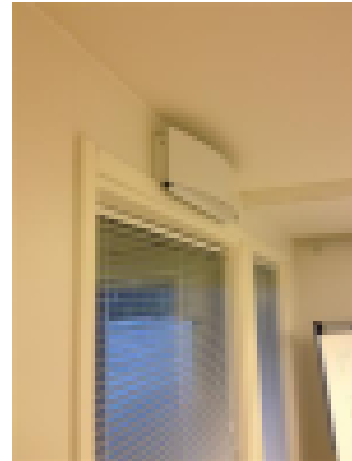
korvausilmaa voi ohjata kattoon, jolloin vedontunnetta ei tule

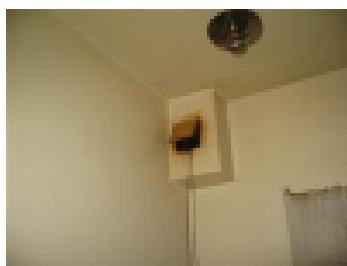
Seinäpintojen huoltomaalaus

- pintojen perusteellinen pesu - kolojen ja naarmujen kittaus - pintojen hionta - pohjamaalaus - pintamaalaus kosteudellä kestäväällä maalilla Lattiapäällysteen uusinta - jalkalistojen ja päällysteen poisto - alustan hionta tarvittaessa - pinnan tasoittaminen tarvittaessa - uuden päällysteen asennus - jalkalistojen asennus

Hyvin maalattu pestävällä maalilla, paikat voi pitää puhtaana

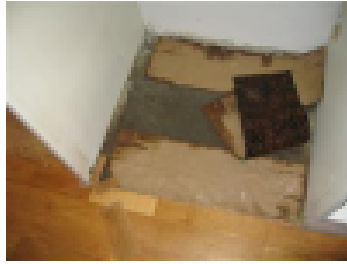
Suojakaukalot

Astianpesukoneen ja kylmäkalusteiden alle suositellaan asennettavaksi kaukalot, jolloin vuotovauriot tulevat esille helposti.

Astianpesukoneen vuoto voi jäädä piiloon ja isot vauriot seuraa

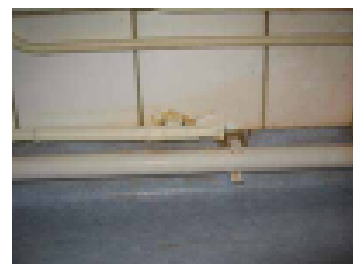
Läpivientien tiiveys

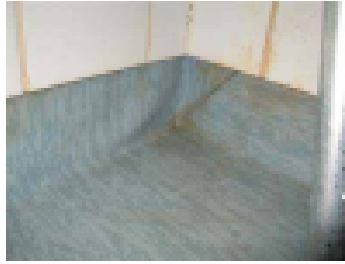
Nurkan tiiveys

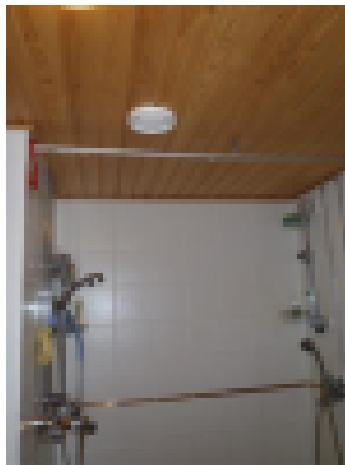
Putket uusitaan ja siirretään rakenteen pinnalle.

Putket tuodaan mielellään yläpuolelta. Putkia ei tuoda lattiaan läpi, tai suihkunurkasta seinän läpi ellei se ole aivan välttämätöntä. Seinän pinnalla myös mahdollinen kosteus tippuu vettä kestäväälle lattiapinnalle ja siitä viemäriin. Mahdollinen vuoto on havaittavissa. Huom. Putkia ei saa tuoda lattiaan läpi, ellei se ole aivan välttämätöntä.

Pintavedot ovat nykyaikaa

Putket uusitaan ja siirretään rakenteen pinnalle. Näin kosteus ei tiivisty putkien pinnoille ja kastele läpimenoja. Myös mahdollinen kosteus tippuu vettä kestäväälle lattiapinnalle ja siitä viemäriin. Mahdollisesti myöhemmin tapahtuva putkivuoto on myös havaittavissa. Huom. putkia ei tuoda lattian läpi, ellei se ole aivan välttämätöntä. Tilan tuuletuksesta huolehditaan ja hanat ym. varusteet huolletaan säännöllisesti.

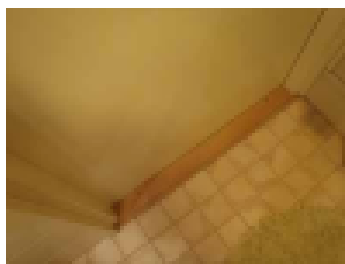
Kylpyhuoneen oven alta puuttuu parin senttimetrin korkuinen rako, josta korvausilma siirtyy kylpyhuoneeseen päin

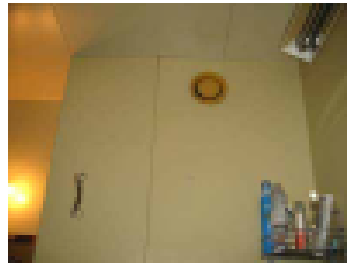
Puhdista venttiilit

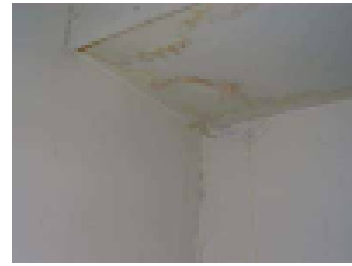
Putkista tiivistyy kosteutta

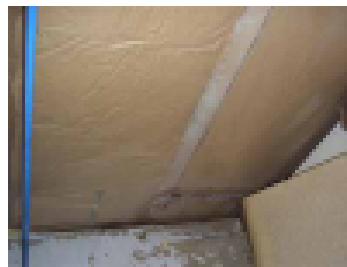
Seinän levytys on vaurioitunut kuivaltakin puolelta

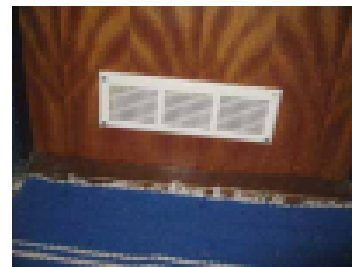
Mieluummin oveen tehdään kunnon reijät ja asennetaan siirtoilmasäleikkö

Siirtoilmasäleikkö oveen

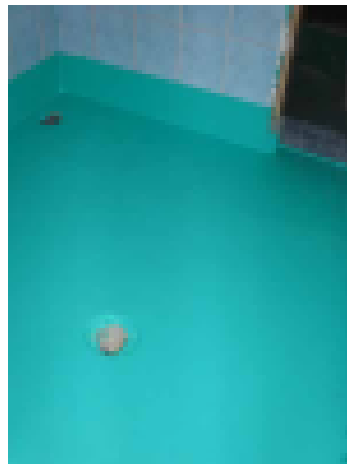
Uusi vedeneriste odottaa laatoittamista

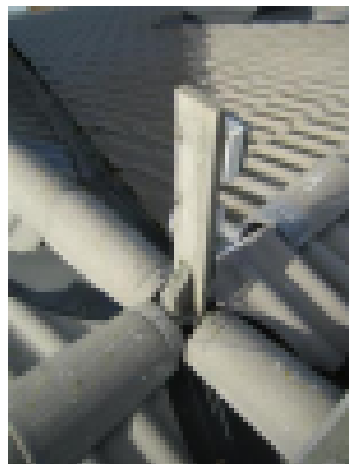
Tiilikaton korjaus

Pääty- ja alaräystäiden sekä harjatiilien kiinnitysten varmistaminen. Sisä- ja ulkotaitteiden tiilien kiinnitysten ja alapuolisen tuennan varmistaminen. Siirtyneiden ja ehyiden tiilien uudelleen paikalle asentaminen Tiilet tulee olla oikein limittyneinä ja harjatiilet tulee ulottua reilusti lapetiilien päälle. Jiirissä leikatut tiilet tulee tukea hyvin, että tiilien väliset liitokset ovat tiiviitä. Leikatuissa jiiritiilissä on usein lohkeamia ja halkeamia, joita tulee säännöllisesti tarkastaa ja uusida.

Katon tiilet paikataan, aluskate varmistetaan vedenpitäväksi

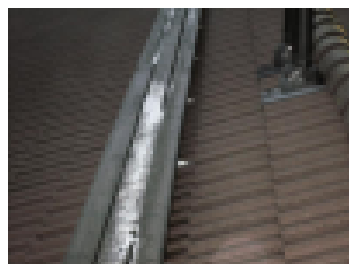
Kattovarusteet

Kiristä kattosiltojen ym. kiinnitykset ja uusi kiinnityksen tiivisteet. Tarvittaessa lumiasteiden, tikkaiden ja kävelysiltojen uusinta.

Vanhat puusillat pitää uusia

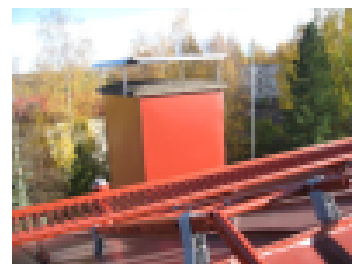
Uudet kulkusillat ovat turvalliset ja sopivat vanhaankin rakennukseen

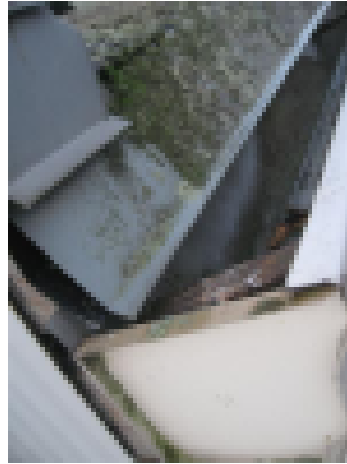
Räystäskourut ja syöksytorvet

Räystäskourujen taipuminen edellyttää korjauksessa kourutuennan ja kiinnitysten vahvistamista. Kattoränneistä lähtevien syöksytorvien liittymät tulee olla tiiviitä. Korjauksessa tulee huomioida myös räystäskourun sijainti siten, että mahdollisesti katolta valuva lumi ja jää ei paina kourua alaspäin. Räystäskourut tulee puhdistaa säännöllisesti.

Vesikourun kiinnitys

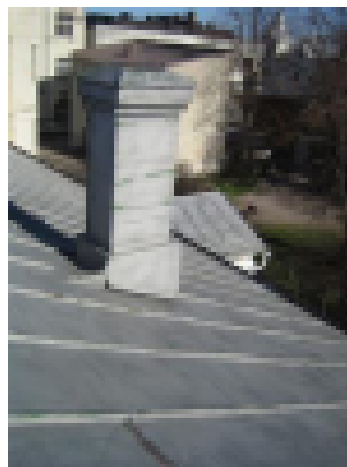
Läpimenojen korjaus

Läpimenojen liittymät tulee tiivistää ja pellittää. Tiilikatteille on myös joidenkin tiilien osalta valmiita läpimenokappaleita.

Hyvin tehty pellitys ja tiivistys
kestävä satoja vuosia

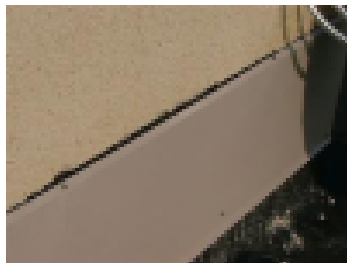
Katon liittymien korjaus

Tiilikatteen liittyminen korkeampaan seinän osaan tulee vähintään suojata leveällä pellillä, joka upotetaan yläreunastaan korkeamman seinän sisään. Toivottavaa olisi käyttää alemmalta katolta ylemmälle seinälle taivutettua kumibitumikermikaistaa mekaanisesti kiinnitettynä ja peltilistalla suojattuna.

Ylösnosto pitää olla riittävän korkea lumien kertymisen kannalta

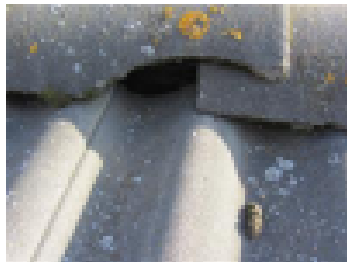
Jään sulatus

Paannejään, syöksytorvien ja räystäskourujen jäätymistä voidaan estää niin sanotulla saattolämmityksellä.

Saattolämmitykset auttavat, jos kattoa ei saada jäähtymään alapuolisin menetelmin

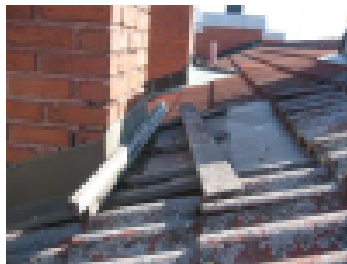
Katteen ja harjan liittymä

Lapelevyjen ja harjan liittymä tulee tiivistää vettä pitäväksi, ettei lapetta pitkin tuulella nouseva vesi pääse liittymän kautta yläpohjaan.

Tiilikatto ei yksin pidä vettä.
Aluskate on aina tarpeen

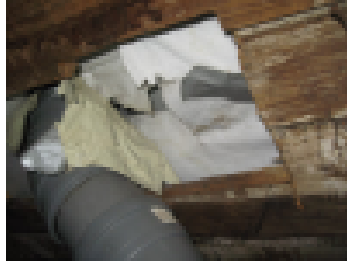
Aluskatteen asentaminen olemassa olevaan kattoon on hankala. Katon uusimisen yhteydessä tulee asentaa aluskate kaikille kattomateriaaleille.

Kumibitumikermikatoilla katemateriaali toimii itse aluskatteena. Tiheällä ruodelaudoituksella varustettua konesaumattuapeltikattoa on voitu toteuttaa aikaisemmin ilman aluskatetta, tähänkin kattoon suositellaan nykyisin aluskate. Asennuksen yhteydessä tulee huomioida aluskatteen ylä- ja alapuolinen tuuletus

Aluskatteen jälkiasennus

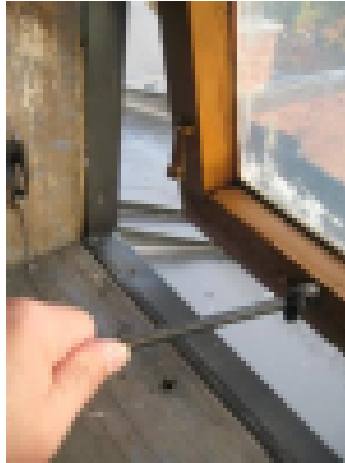
Tuuletuksen lisääminen

Räystäällä olevaa pientä tuuletusrakoa voidaan laajentaa tai tehdä uusia suurempia tuuletusaukkoja. Ne on hyvä suojata tiheäsilmäisellä verkolla eläimiä ja tuiskulunta vastaan.

Ikkunoista voidaan tehdä
lisätuuletusväyliä

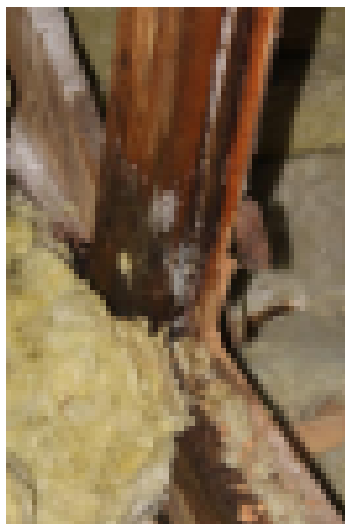
Kannattajan vauriot

Kosteus- ja lahovaurioituneet vesikaton kannattajan kohdat tulee tarkastaa rakennesuunnittelijan toimesta. Mahdollisuutena on poistaa kannattajan vähäistä vauriopintaa, kuitenkin se ei saa vaikuttaa vesikaton pystytukien lujuuteen.

Vaurioita selvästi näkyvissä,
tutkimuksen paikka nopeasti

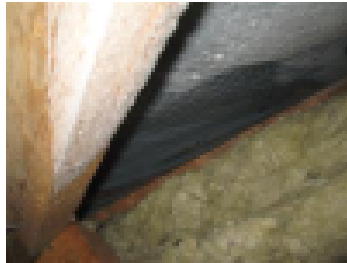
Pystykannattajien alareunat

Katon pystykannattajan alaosan korjausmahdollisuuden tarkastaa rakennesuunnittelija. Suurempien vaurioiden kohdilla mahdollisuutena on katkaista ja uusia tolppien alareunat. Tällöin katon ja yläpohjan tuenta tulee varmistaa.

Syy kosteudelle pitää löytää ja korjata vauriot sen jälkeen

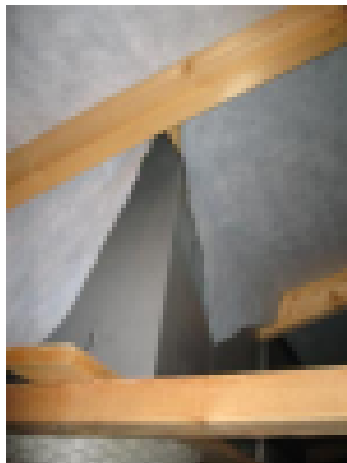
Vaurioituneet materiaalit ja vaurion aiheuttajat

Yläpohjan lämmöneristeessä olevat vaurioituneet materiaalit sekä lämmöneristeen yläpinnassa olevat tiiviit kerrokset tulee poistaa.

Vaurion syyt etsitään ja korjataan

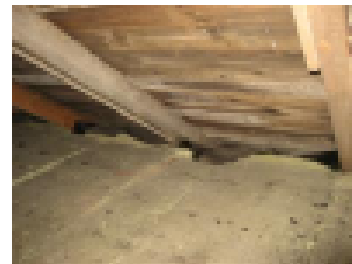
Pikakorjaukset voivat aiheuttaa lilsää vaurioita

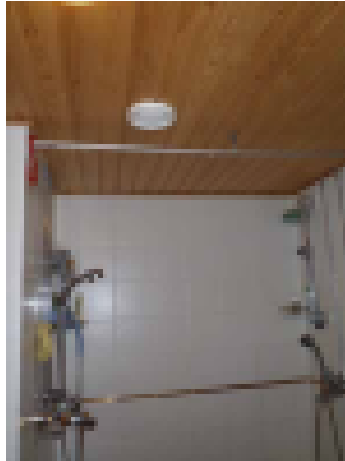
Vedeneristys uusitaan kauttaaltaan, vanhat muovimatot ja tapetit poistetaan, betonipinnat hiotaan

Hanoille putket on hyvä tuoda pintavetona ja katon suunnasta

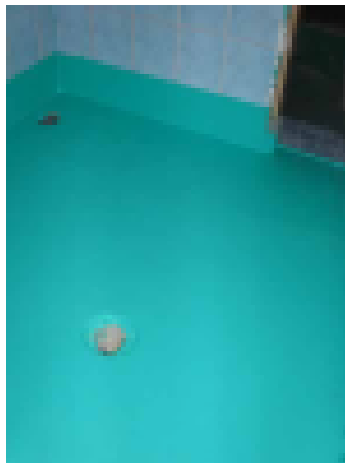
Pinnoitteet poistetaan betonipintaan saakka ja kaikki vaurioituneet materiaalit poistetaan

Uusi vedeneriste odottaa laatoittamista

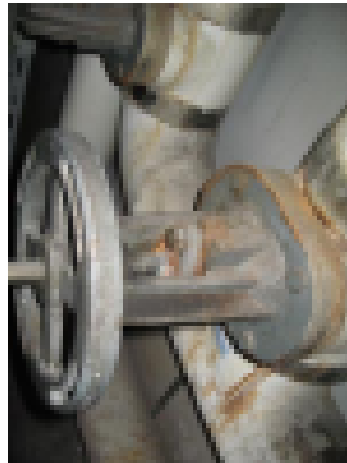
Putket uusitaan

Putket eristetään

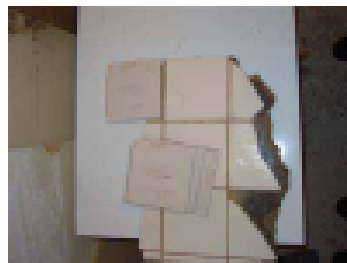
Bituliitin päälle laatoitettu

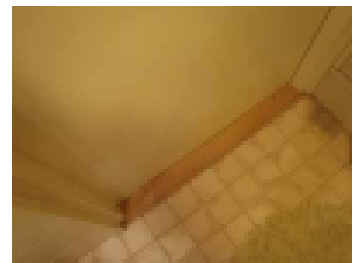
Kylpyhuoneen oven alta puuttuu parin senttimetrin korkuinen rako, josta korvausilma siirtyy kylpyhuoneeseen päin

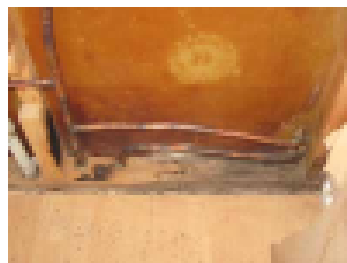
Seinän sisään on tiivistynyt kosteutta eristämättömien putkien takia

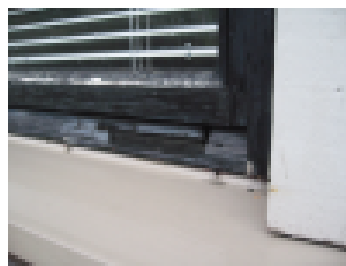
Ikkunapellit

Ikkunapelti suositellaan uusittavaksi ja kallistettavaksi ohjeiden mukaisesti. Pellin sivut tulee olla sen verran korkeat, että saadaan pellin reuna kiinnitettyä ikkunan pieleen valuvaa sadevettä vastaan. Ikkunapellin takanurkka tulee olla taitettu siten, että sinne ei jää avointa kohtaa.

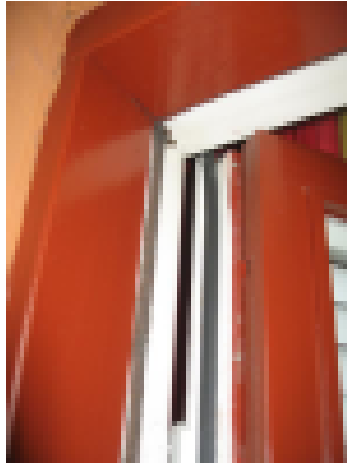
Ikkunan uusiminen

Ikkunoiden uusimisen yhteydessä ikkunan korkeutta tulee tarvittaessa madaltaa siten, että ikkunapeltiin saadaan riittävää kallistusta. Ikkunapellin kallistusta parantaa myös ikkunan sijoittaminen alkuperäistä hieman ylemmäksi.

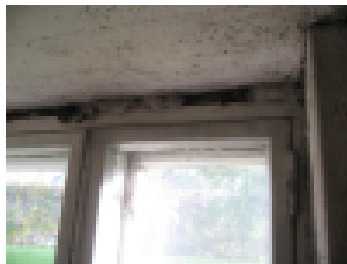
Ikkunatilke

Ikkunan ja seinän liittymässä tilke tulee olla sellainen, että liittymästä kosteus pääsee poistumaan. Uusittaessa ikkunoita, liittymän ulkopintaan asennetaan huokoinen lämmöneristys, joka mahdollistaa sisäpuolelle tiiviimmän materiaalin asentamisen. Ikkunaliittymä tulee olla tiivis sisäpinnassa. Vanha ikkunatilke tulee uusita ikkunan liittymän uusimisen ja korjauksen yhteydessä.

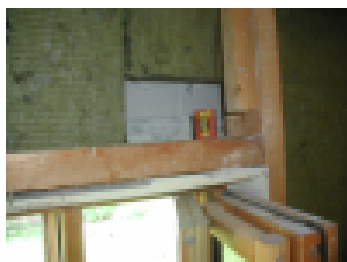
Yläpuoli

Ikkunan yläpuolella tulee olla rakenne siten, että ulkoseinän pinnassa valuva sadevesi saadaan poistumaan pois ikkunarakenteista.

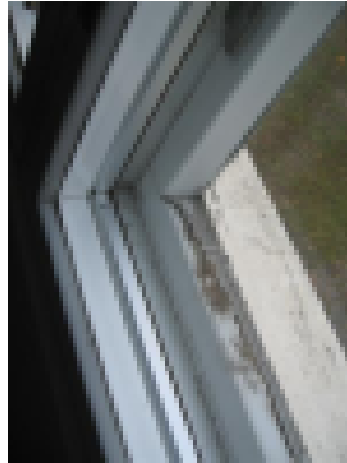
Ikkunalasit

Ikkunalasien kiinnitys ja tiiveys karmeihin tulee varmistaa.

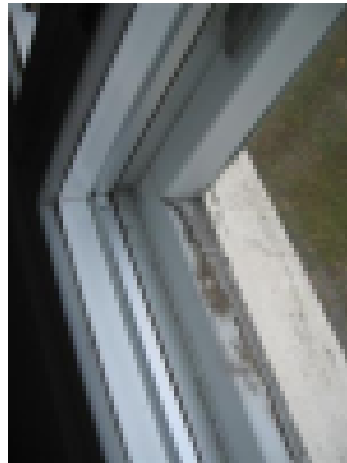
Ikkunalaudan alusta

Sisäpuolella ikkunalaudan ja ikkunan liittymä on yleensä epätiivis ja se tulee tiivistää.

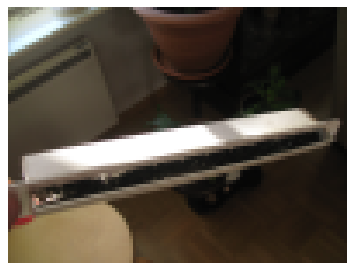
Korvausilma

Vanhoissa ikkunoissa ilmanvaihdon korvausilmaa on saatu epätiivisiin ikkunan kautta ja myös poistamalla sisäikkunan tiivistettä vähintään 1m pätkä. Korvaus- / Tuloilmaikkuna keksittiin 50-luvulla, siinä ilma kiertää ikkunalasien välissä ja lämpenee itseksensä. Varsinkin uusien tiiviiden ikkunoiden asentamisen yhteydessä tulee korvausilman saanti suunnitella erikseen.

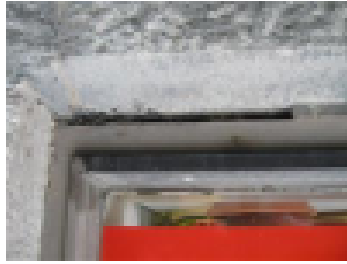
Karmien kiinnitys

Poista vaurioituneet karmien kiinnityspuut.

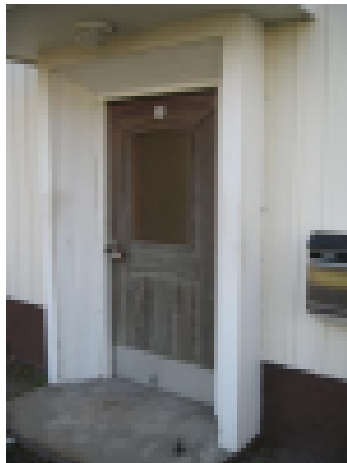
Ulko-oven suojaus

Oven kosteusrasitusta voidaan vähentää esimerkiksi pienen lipan avulla, mikäli se on mahdollista rakentaa.

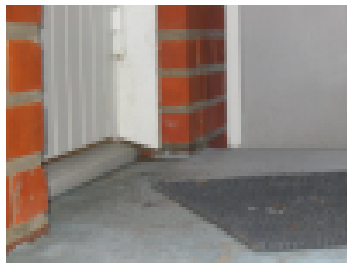
Listat

Oven suojalistat tulisi olla sellaiset, ettei sade pääse rasittamaan oven ja seinän liittymää.

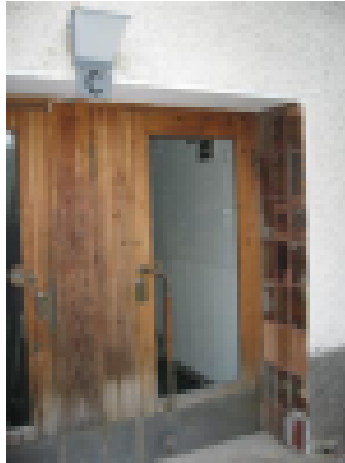
Ikkunaliitos

Oven ikkunanliittymä tulee tiivistää tarvittaessa, ettei vesi pääse ovirakenteen sisään.

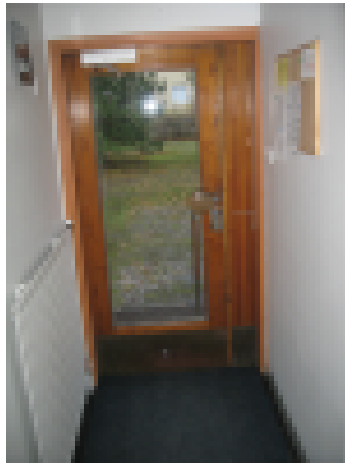
Ulkoseinäliitos

Ulkoseinän liittymä tulee tarkastaa, jotta mahdollinen vaurioituminen voidaan havaita. Korjaa seinän ja oven liittymävaurio. Rakenna kosteusvaurioitumisen estävä uusi liittymä.

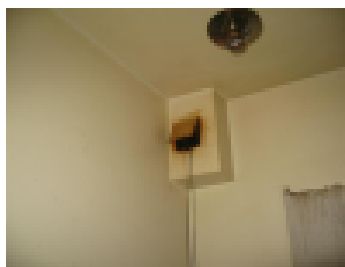
Ilmanvaihto

Avataan oven yhteydessä olevat venttiilit aina. Puhdistetaan venttiilit säännöllisesti. Hissikuilussa on erillinen poistoventtiili.

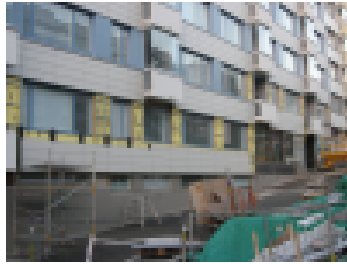
Verhouslevyjen uusiminen

Jos päädytään kaikkien levyjen uusintaan, kannattaa harkita seinän lämmöneristyksen lisäämistä. Levyjen irrotuksen tai uusinnan yhteydessä tulee kaikki liittymälistat ja vesipellit uusia.

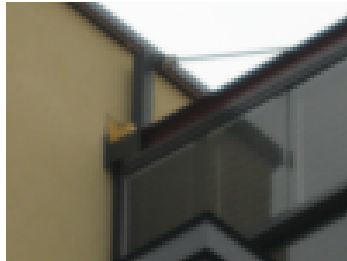
Katon vedenpoistojärjestelmä

Räystäskourujen sekä syöksytorvien tiiveydet sekä kiinnitykset tulee korjata. Nämä tulee tarkastaa sateella tai välittömästi sateen jälkeen. Myös syöksytorvien kiinnitykset, laskevatko ne ulkoseinään päin.

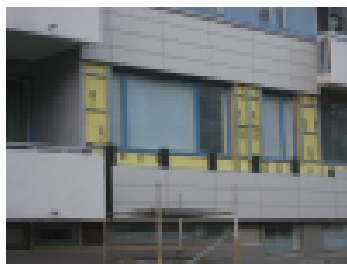
Ulkoseinän lisälämmöneristys ja verhousten uusinta.

Jos julkisivupinnoissa havaitaan merkittäviä vaurioita ja / tai rakenteessa on suuria lämpövuotoja, yleensä päädytään julkisivuverhousten uusintaan.

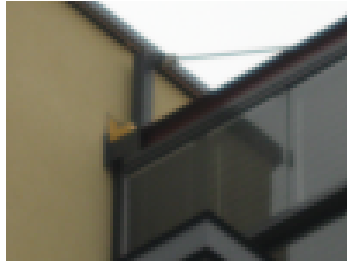
Liittymärakenteet

Ikkunapellit, räystäspellit ym. tulee olla sellaisia, ettei vesi ohjaudu niiden päältä seinäpinnalle. Peltien ulottuvuutta ulkoseinän pinnasta voidaan jatkaa uusimalla peltejä.

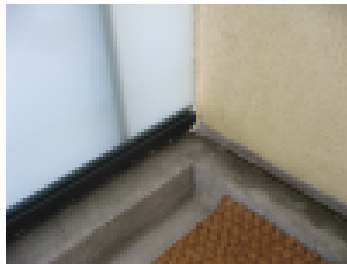
Ulkoseinäkiinnitykset

Seinään kiinnitettyjen mainokset ym. jotka mahdollistavat sadeveden roiskumisen seinäpintaan ja lumen kerääntymisen niiden päälle tulee asentaa paremmin. Tarkasta kattotikkaat ja pienten katosten kiinnitykset, johtavatko ne vettä ulkoseinään. Vaurion aiheuttajat tulee korjata.

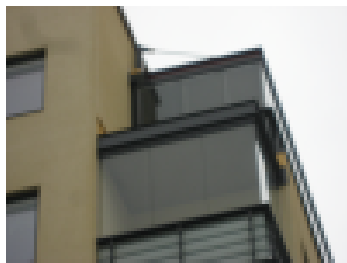
Tuuletus

Ulkoverhouslevyn takana tulee olla esteetön tuuletus sekä pysty- että vaakasuunnassa. Verhouslevyn aaltomaisuuden johdosta, asiantuntijan tulee tarkastaa riittävä tuuletus ja mahdollinen korjaustarve.

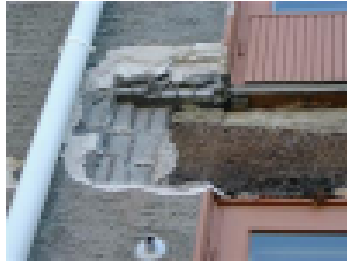
Osakorjaus

Kaiteet poistetaan, betonirakenteet hiekkapuhalletaan, näkyvät betoniteräksiset ruosteuojataan ja betoniosien vauriot korjataan. Asennetaan uudet kaiderakenteet, etulevyt ja parvekevarusteet. Parvekkeen kaiteen sekä muiden varusteiden kiinnitykset ulkoseinään tarkistetaan ja tarvittaessa tiivistetään viistosateen kestäväksi. Korjauksen yhteydessä parannetaan parvekkeen veden poistoa.

Osakorjauksia pitää harkita tarkoin.
Pudonnut parveke

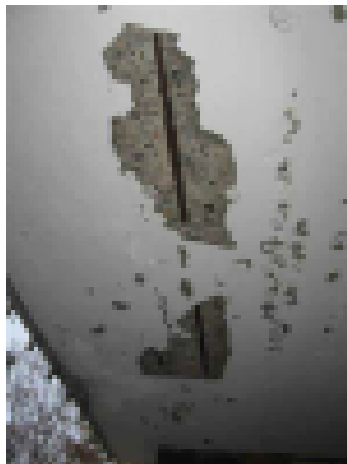
Parvekkeiden uusinta

Kaiteet ja betonilaatat poistetaan. Ratakiskot hiekkapuhalletaan ja ruostesuojataan. Rakennetaan uuden betonilaatan valamista varten muotit. Muottiin asennetaan varaukset vedenpoistoputkia ja kaiteiden kiinnittämistä varten. Muottiin asennetaan tarvittavat betoniteräkset ja suoritetaan betonivalu. Betonipinnat maalataan ja/tai pinnoitetaan kaikilta osiltaan. Asennetaan uudet kaiderakenteet etulevyineen ja kiinnitetään parvekevarusteet. Korjaustoimenpiteenä parvekkeen uusiminen kokonaan. Korjauksen yhteydessä voidaan parantaa vedenpoistoa.

Parvekelaatan alapinnan teräs

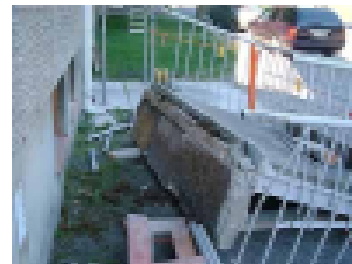
Pudonnut parveke

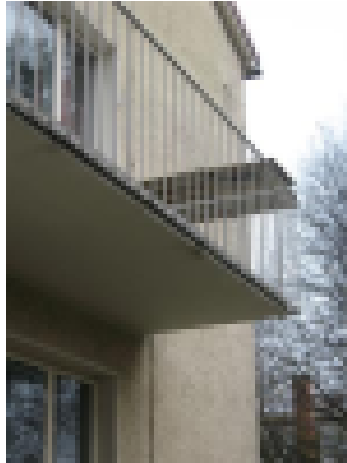
Parvekelasit

Usein parvekkeiden uusinnan yhteydessä asennetaan parvekelasit ja suojalistoitukset.

Ulokeparvekkeeseen ei saa helposti lupaa asentaa lasituksia

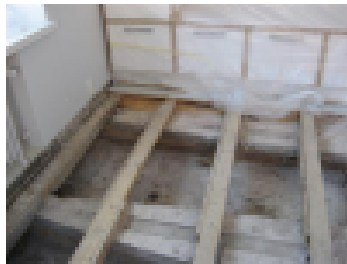
Osakorjaus

Lattiapinnoitteen poisto vaurioalueelta, vaurioiden paikallinen korjaus, laattojen välinen eristekerroksen uusinta ja lattiapinnoitteen asennus Ellei lattiakerrosten välissä ole erillistä eristekerrosta riittää betonilattian kuivattaminen ja lattiapinnoitteiden uusiminen

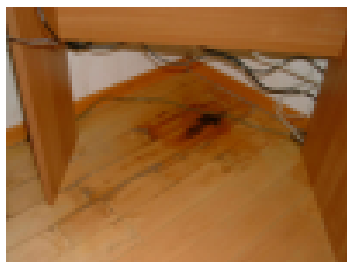
Huonetilan lattian uusinta

- huonetilan alipaineistaminen - lattiaan pinnoitteen, pintabetonilaatan ja askeläänieristeen poisto - tilan perusteellinen puhdistus -
- askeläänieristeen asentaminen esim. kova mineraalivilla 80 mm - ristikoolaus
- lattialevy 25 mm - pinnoite, matto, parketti tmv.

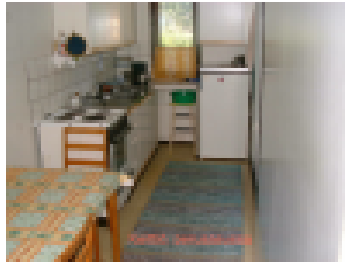
Kalusteet

Uusi kalusteet tai korjaa vioittuneet kohdat. Asenna astianpesukoneen alle erillinen suojakaukalo.

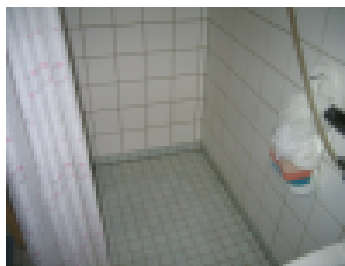
Roiskevedet

Tiivistä kalusteiden ympäristöt estämään roiskeveden pääsy näkymättömiin esimerkiksi kalusteiden taakse.

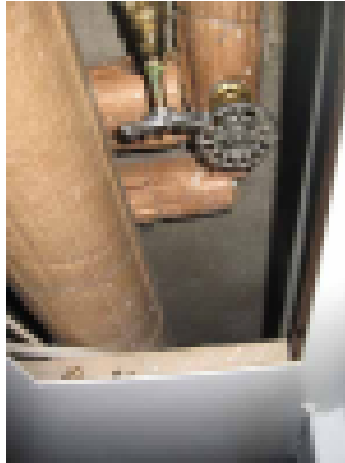
Teetetään asbestikartoitus

Asbestikartoitus on teetettävä kaikkiin ennen vuotta 1980 valmistuneisiin taloihin aina ennen korjauksiin ryhtymistä. Taloyhtiö vastaa tarkastuksen teettämisestä. Asbestipitoiset aineet poistetaan asbestipurkutöihin pätevyityneen urakoitsijan toimesta. Asbestipurkaja on yleensä eri urakoitsija, kuin varsinainen korjausurakoitsija

Asbestia pahvieristeissä

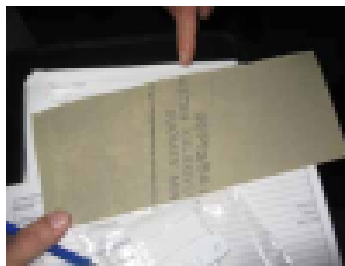
Asbestikartoitus kattolevytyksestä

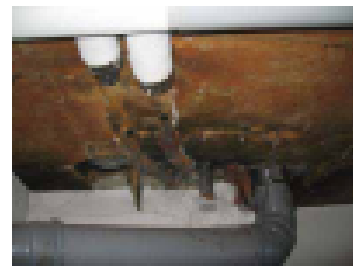
Tiivistymää putkistoissa

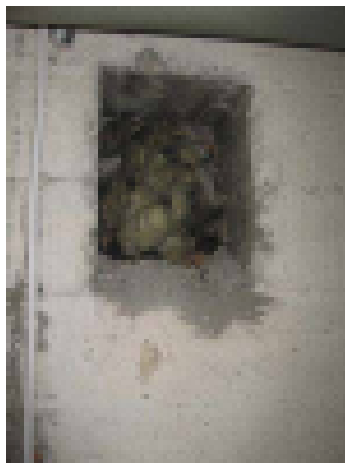
Kellarin raitisilmaventtiili on tukittu

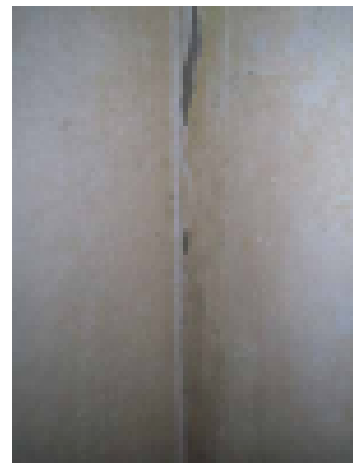
Kuivaushuoneen nurkka homeessa

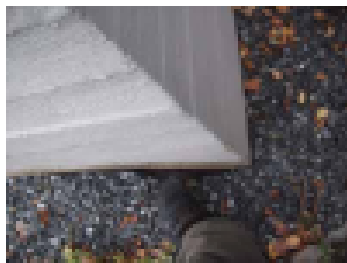
Vedeneriste irtoaa sokkelista ja vesi pääsee perustuksiin

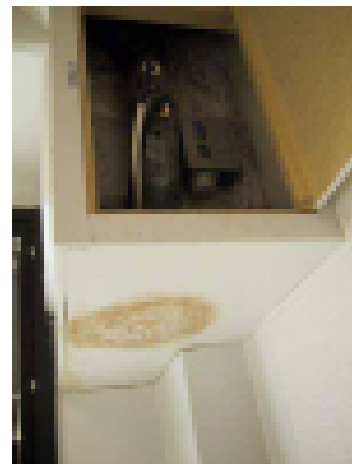
Vesi tiivistynyt rakenteissa

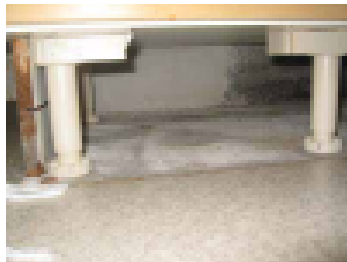
80-luvulla korjatun kellariseinän kosteusvaurio

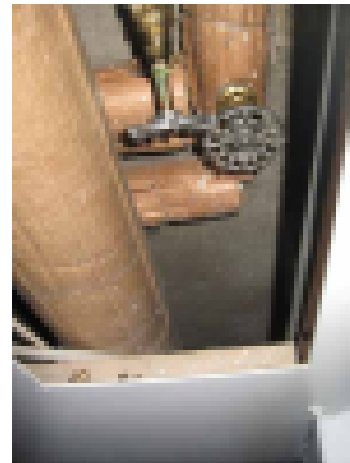
Asbestia pahvieristeissä

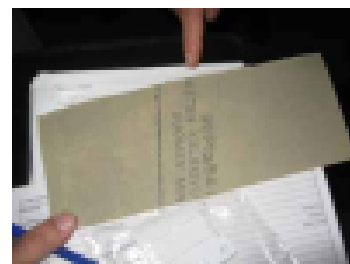
Asbestikartoitus kattolevytyksestä

Asbestikartoitus on teetettävä kaikkiin ennen 1980 valmistuneisiin taloihin aina ennen korjauksiin ryhtymistä. Taloyhtiö vastaa tarkastuksen teettämisestä. Asbestipitoiset aineet poistetaan siihen pätevytyneen urakoitsijan toimesta. Asbestin poistaja on yleensä eri urakoitsija, kuin varsinainen korjausurakoitsija

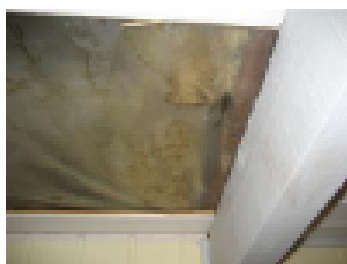
Eristeet kellarin seinän sisäpuolelta poistetaan

Poistetaan vaurioituneesta seinästä vaurioitunut lämmöneristys.

Kellareita ei lämpöeristetä uudelleen sisäpuolelta. Lämmöneristys lisätään tarvittaessa ulkopuolelle. Eristäminen kannattaa aina tehdä samalla, kun salaojia kunnostetaan.

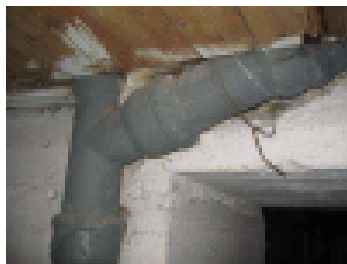
Putkien läpivienti

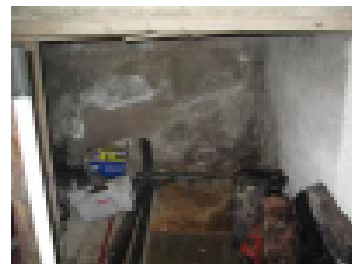
Sokkelin vedeneristys on pettänyt ja kosteutta tulee sokkelin läpi

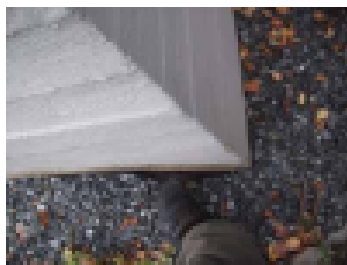
Vedeneriste irtoaa sokkelista ja vesi pääsee perustuksiin

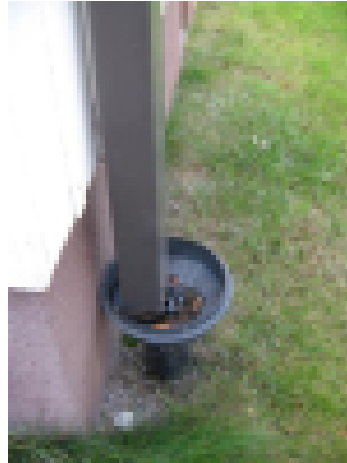
Sadevedet ohjataan omiin
kaivoihinsa

Talon ympärille tehdään toimiva salaojitus, kattovesiviemärointi sekä veden- ja lämmöneristeet.

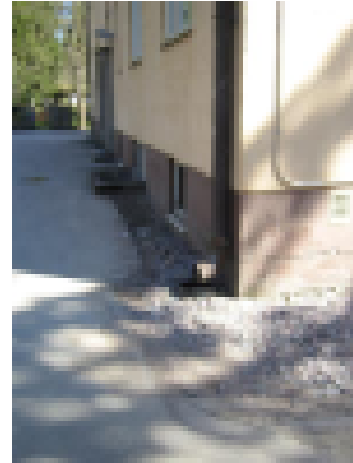
Sepelikerroksesta vesi ei saa mennä
salaojiin!

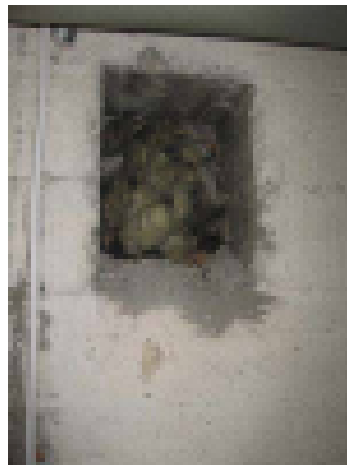
Kellarin raitisilmaventtiili on tukittu

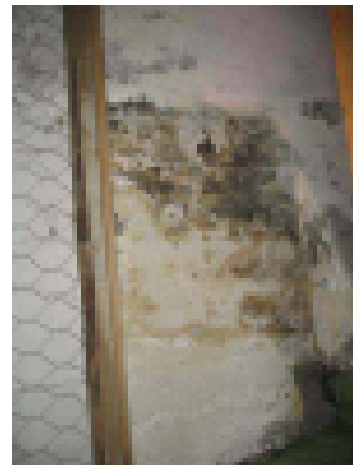
Seinän pinta kostunut tuuletuksen
puutteesta

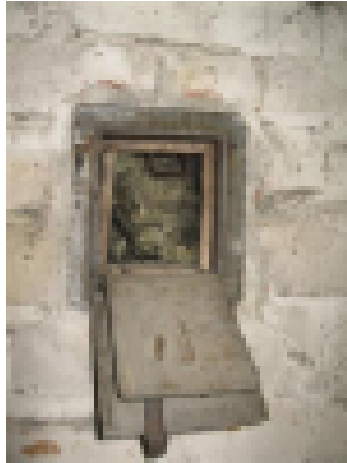
Kanavat avataan ja puhdistetaan

Avataan tulo- ja poistoilmaventtiilit.

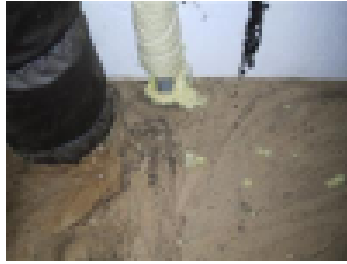
Tuuletuksen toimivuus ja sen parantaminen

Sokkelissa tulee olla tuuletusaukkoja rakennuksen jokaisella sivulla. Aukkojen väli on oltava alle 6 metriä. Tuuletusta voidaan parantaa asentamalla sokkelin aukkoon imuri, joka pitää tilan hieman alipaineisena.

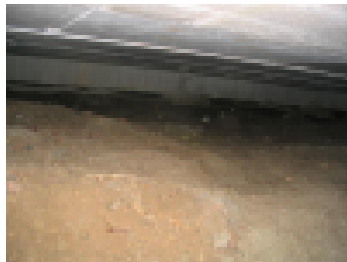
Sisäpuolen lämmöneristys vaurioituu helposti kosteuden johdosta.

Vanha rakenne, betonianturan päälle valetaan sokkeliksi betoniseinä paksuus noin 160-200 mm, kuormituksen mukaan. Sisäpuolelle lämmöneriste 120 mm ja päälle verhomuuraus.

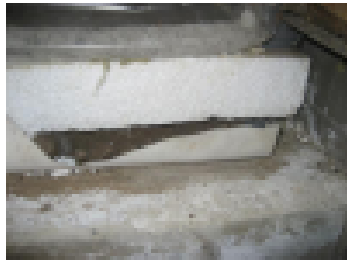
Sokkelin ulkopuolen vedeneristeen asentaminen

Sokkelin ulkopuolelle anturan alareunasta ylöspäin noin 1 metrin korkeuteen tulisi asentaa vedeneristeeksi bitumimatto. Sokkelin yläosasta alas päin asennetaan esim. Pato-levy, jonka yläreunaan asennetaan jäykkä muovi- tai metallilista.

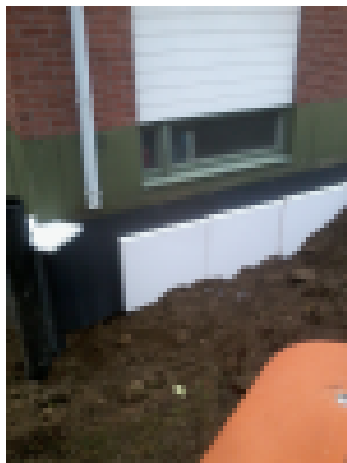
Ei sadevesijärjestelmää, pinnat osin muotoiltu

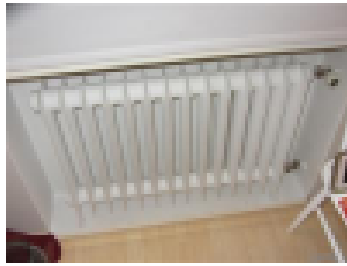
Patteriventtiilit ja termostaatit ikääntyvät 10 vuodessa

Varsinkin patteriventtiilien käyttöikä on verkostoa huomattavasti lyhempi. Venttiilit ja termostaatit vaihdetaan yhtä aikaa. Verkosto tasapainoitetaan.

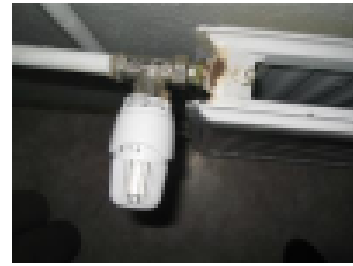
Patterit kestävät kauemmin, kunhan niiden kuntoa seurataan

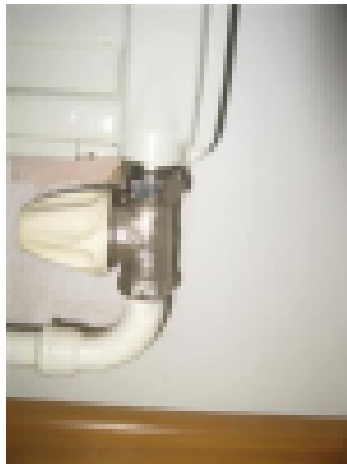
Pelkät venttiilit toimivat, jos verkosto on oikein tasapainossa

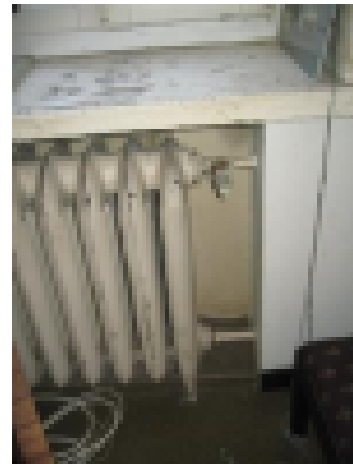
Vanhatkin patterit toimivat pitkään

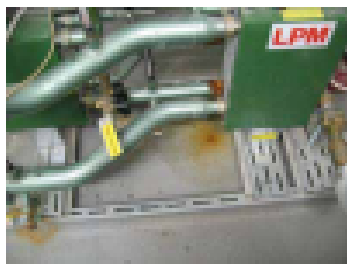
Liitos vuotaa

Vuotojen korjausten jälkeen lattia maalataan uudelleen, että uudet vuodot havaitaan helpommin. Nopeasti havaittu ja korjattu vuoto vähentää vaikutuksia viereisissä rakenteissa ja tiloissa.

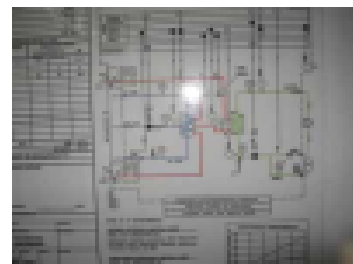
Lämityksen säätökaavio

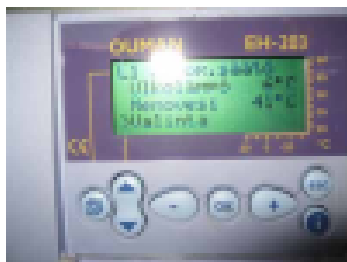
Lämönsäätö ja ohjaus

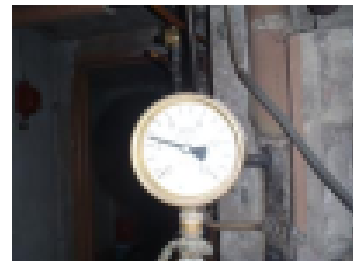
Vettä ei saa lisätä, kuin erikoistapauksessa ja siitä on aina tehtävä ilmoitus isännöitsijälle

Patteriverkoston paineet säädetään sopivalle tasolle, ettei vuotoja tapahdu turhaan. Paineen pysyvyyttä tarkkaillaan etenkin kesäaikaan, kun lämpötila patteriverkostossa ei muutu ja termostatit ovat kiinni. mikäli paine laskee tällöin, on vuotoja jossain kohdassa verkostoa. Ilmoita isännöitsijälle.

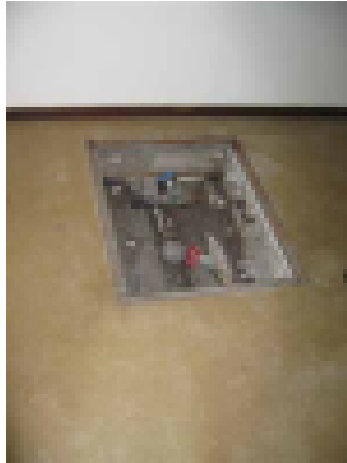
Lämpöjohdot kanaalissa asuintilan lattian alla

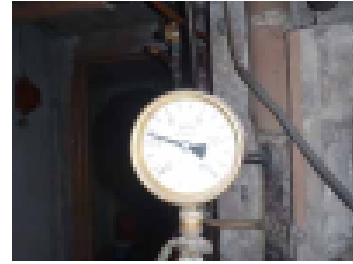
Mittarilukemaa tulee seurata ja vettä lisätä vain hyvin harkiten

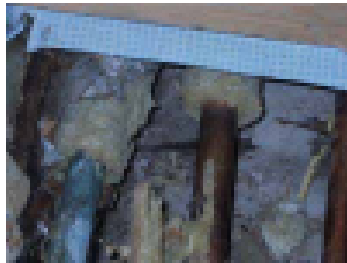
lämpövuoto

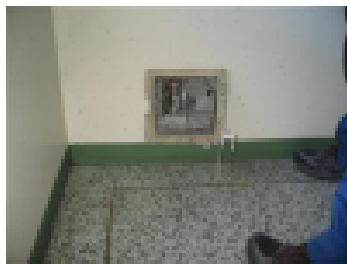
Kanaalin kannet asunnoissa tiivistetään kiristettävien luukuin. Kanaalien pohjalle asennetaan sähköiset vuodonilmaisimet.

Kanaalien luukut tiivistetään

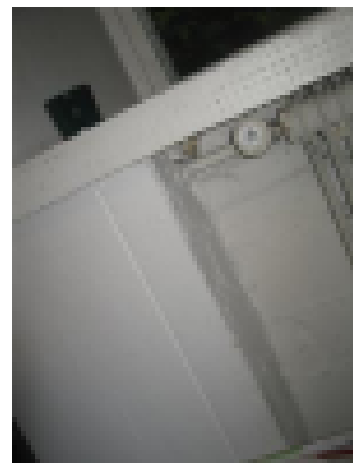
Liittymiä tulee seurata

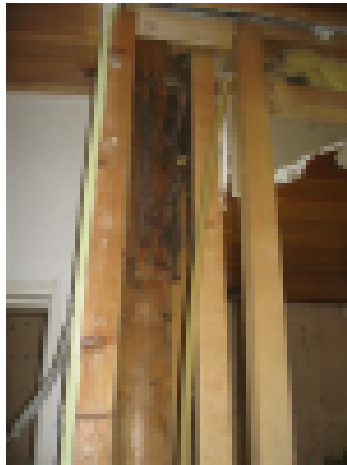
Seinän sisällä vuoto tekee pahaa jälkeä

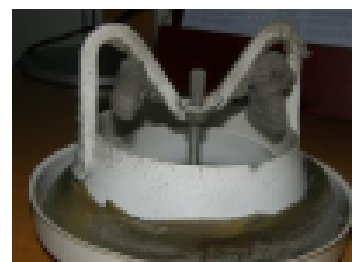
Venttiilin säätöihin ei kosketa

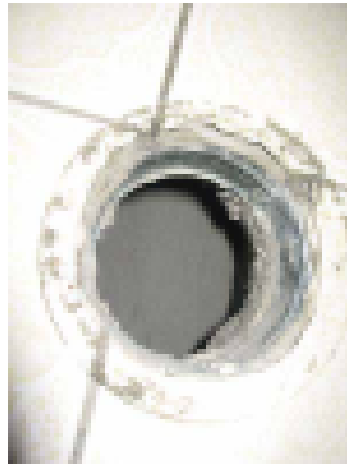
Ilmanvaihto kanavisto puhdistetaan säännöllisesti ja säädetään aina puhdistuksen yhteydessä. Mikäli kanavat ovat likaiset ja pölyiset ne tulee puhdistaa.

Kanava on pölyinen

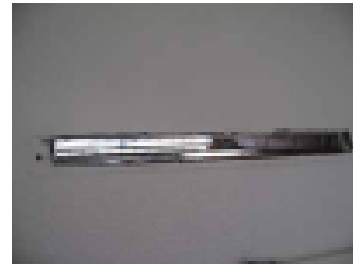
Korvausilmarako

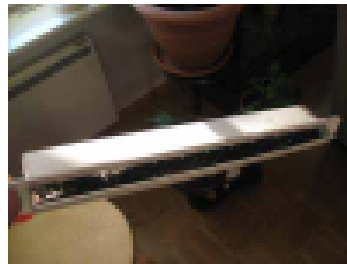
Korvausilmaventtiili

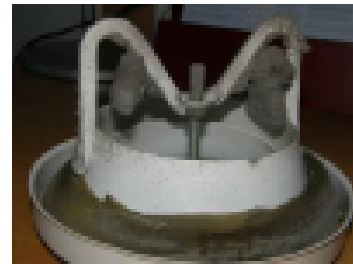
Likaiset poistoilmaventtiilit tulee puhdistaa kaksi kertaa vuodessa

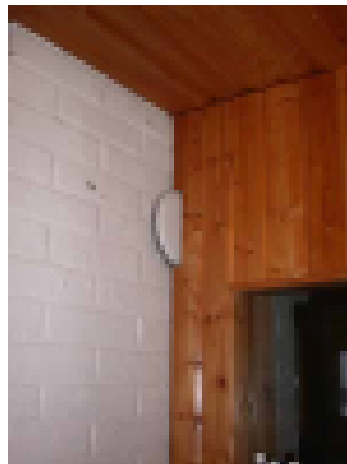
Pesuhuoneen poistoventtiili on jäänyt rakennetun väliseinän puristuksiin. Ilmanvaihtokanavistoa on vaikea puhdistaa

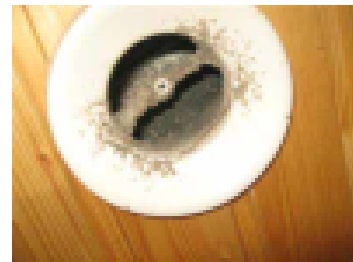
Venttiilit puhdistamatta

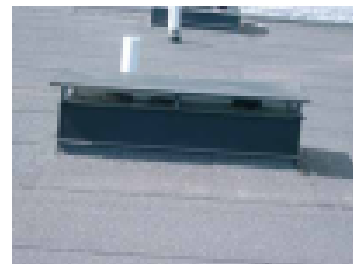
Kosteuden kertyminen kanavistoon estetään. Tekninen asiantuntija tutkii kastumisen syyn ja tekee korjaussuunnitelman. Piipun päälle sadehattu ja kanaviston lämpöeristys/ tiiveys korjataan.

Sadekatos ilmanvaihtohormien päällä

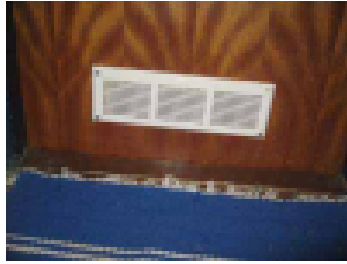
Siirtoilmasäleikkö

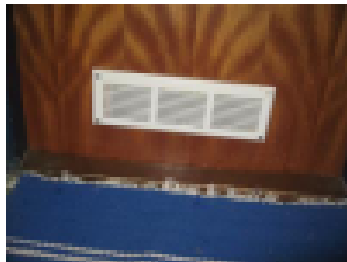
Kylpyhuoneen oveen asennetaan siirtoilmasäleikkö. Oviraot ovat lähes aina liian pienet ja niitä on vaikea nykyoviin suurentaa, joten paras on tehdä oviin 50mm reikiä 6kpl ja päälle siirtoilmasäleikkö molemmille puolin ovea.

Jälkiasennettu siirtoilmasäleikkö
ovessa

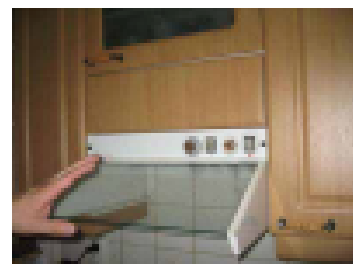
Poistokoneen ohjauksessa on
epäselvyyksiä

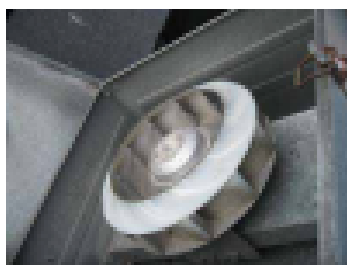
Poistokoneen ratas likainen

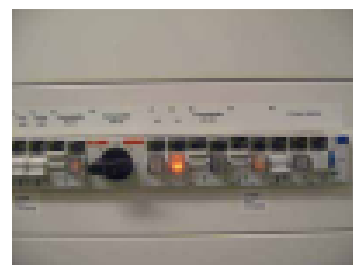
Puhaltimien ohjaus ja merkkivalot

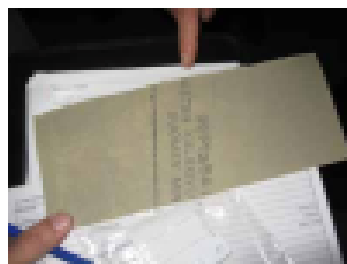
Rakenteissa, joita joudutaan purkamaan, on usein tämänikäisissä taloissa asbestia.

Asbestikartoitus kattolevytyksestä

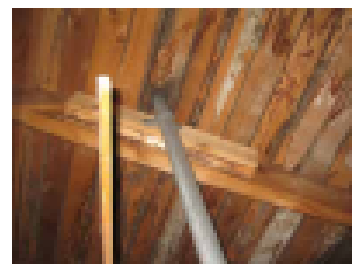
Viemäriin tuuletusputki eristämättä

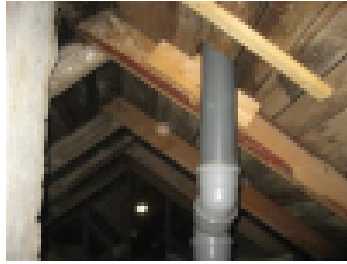
Hajuhaitat pakkasella vähenevät, kun viemäri eristetään yläpohjassa ja mahdollisesti vielä katollakin. Muuta hajunpoistoa ei tarvita viemäriin päässä, ellei ilmanvaihto ime ilmaa hyvin läheltä tuuletusputkea. Tee ilmoitus hajuista isännöitsijälle ja hallitukselle.

Hajuhaittojen syy pakkasella,
jäätynyt hajuputki vintillä

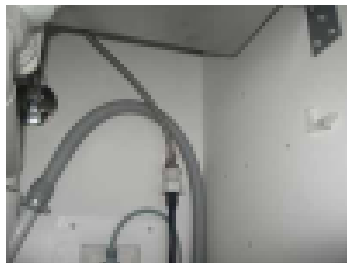
Uusissakin asennuksissa usein
puuttuu lain vaatima mekaaninen
astianpesukoneen poistoletkun
kiinnitys rakenteeseen

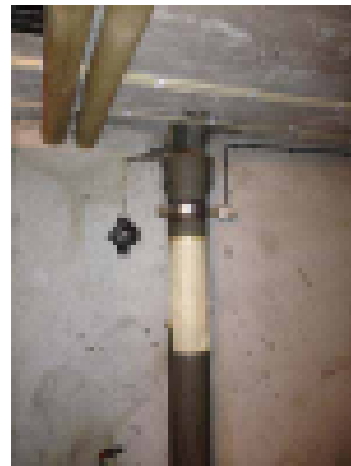
Viemärin läpivienti

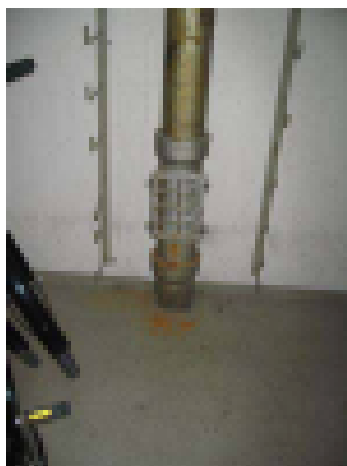
Viemärin puhdistusluuku

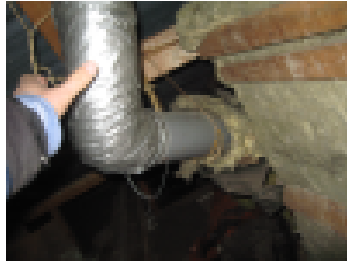
Pinnoittajat puhdistavat ja kuvaavat putkistoa ja antavat lausunnon, voiko putkistoa pinnoittaa. Vanhat muoviputket eivät välttämättä puhdistusta kestä.

Kaikki vanhat muoviputket eivät kestä mekaanista puhdistusta

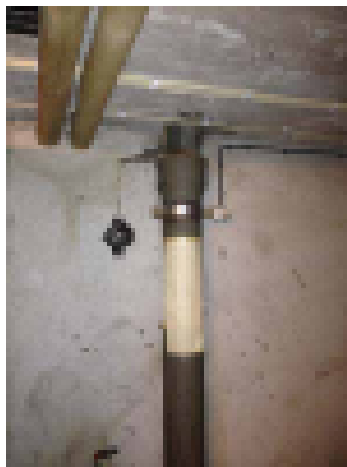
Viemärin läpivienti

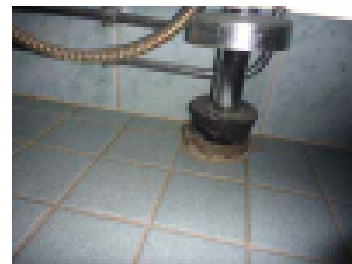
Viemärin tiiviste irronnut

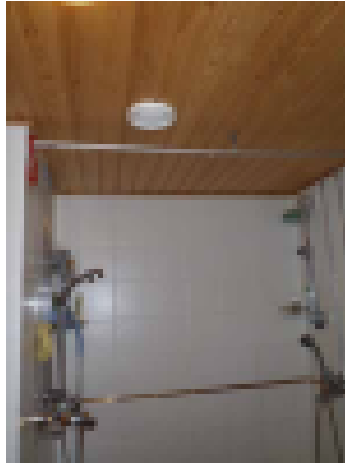
Hanoille putket on hyvä tuoda pintavetona ja katon suunnasta

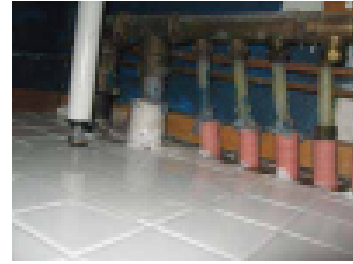
Jakotukki ilman vuotoallasta

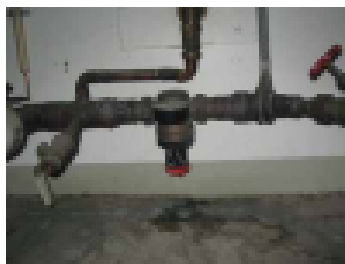
Paineet pidetään kohtuullisina. Paineiden säätö säästää myös vedenkulutusta ja hanat kestävät pidempään.

Käyttöveten on asennettu paineen tasaaja säästämään putkistoa kovilta paineiskuilta ja turhalta syöpymiseltä

Verkostossa on turha pitää liian suurta painetta. Putket vain kuluvat nopeammin sisäpuolelta ja vuotovaurion mahdollisuus lisääntyy.

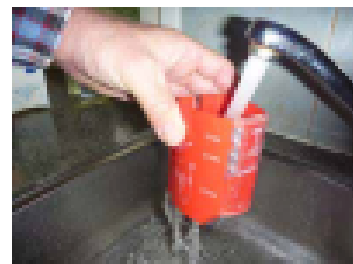
Virtausmittaus

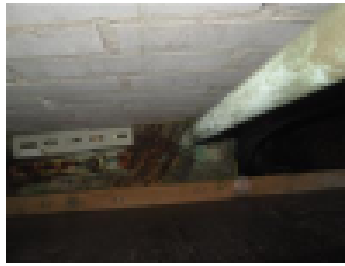
Vesimittarin yhteyteen asennetaan vuotovahti, joka liitetään talon kiinteistövalvontaan. Mittaria seurataan sähköisesti ja se pienen rattaan pyörintä ilmoitetaan järjestelmään heti.

Epäilyttäviin paikkoihin voi asentaa vuotovahdin

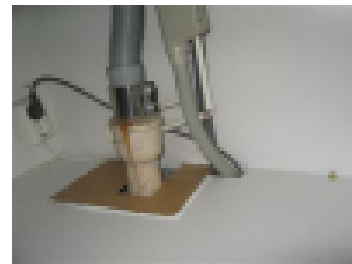
Vuotokaukalo auttaa vuotojen nopeassa havaitsemisessa

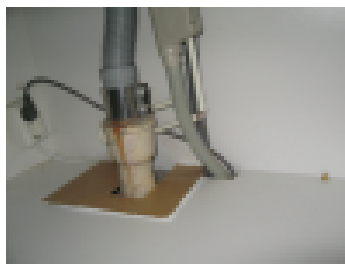
Vuotokaukalo auttaa vuotojen nopeassa havaitsemisessa

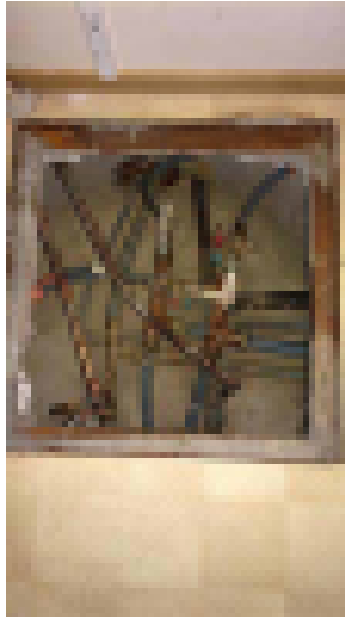
Vesijohtokanaalien sisään asennetaan sähköiset vuodonilmaisimet

Liitetään talon verkkoon, tai asunnon sisällä tieto kanaalinhälytyksestä. Kanaalin luukun kaasutiiveys varmistetaan oikealla tiivisluukulla.

Kanaalin putkistoa

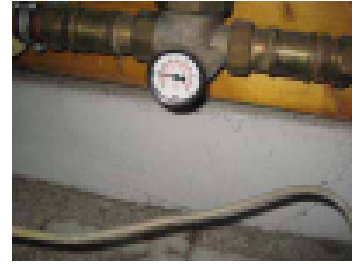
Painemittari käyttövedessä

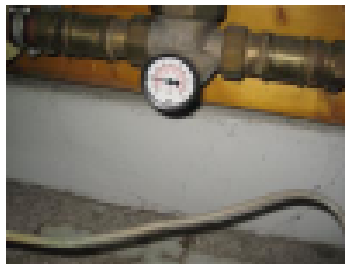
Vesipaine säädetään talon korkeuden mukaan. Suunnittelija laskee paineen suuruuden

Asennuta paineen säädin ja säädätä se oikein.

Kerroskorkeus m/10 2.5Bar on oikea suuruusluokka vesijohtopaineelle.

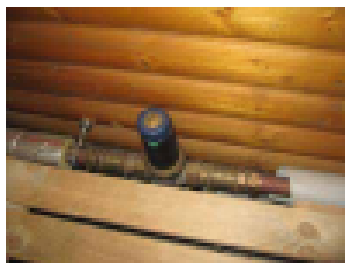
Paineentasausventtiili

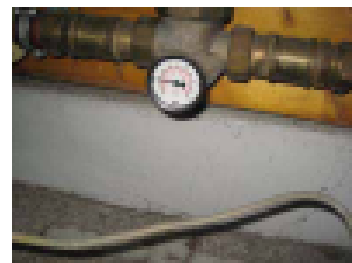
Painemittari käyttövedessä

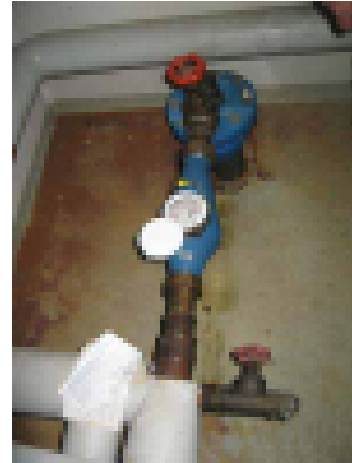
Vesimittari vuotanut vettä

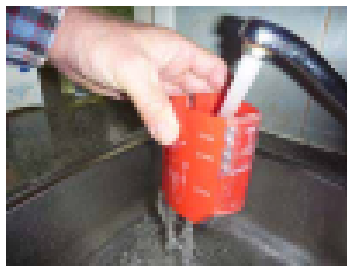
Virtausmittaus

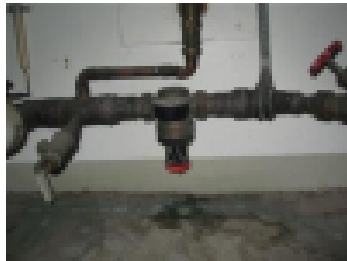
Puhdista putkistojen ympäristö vanhoista vuotojäljistä, että havaitset uudet vuodot nopeammin. Maalaa lattia putkikorjauksen jälkeen.

Vanhat korjatut vuotojäljet pitää poistaa

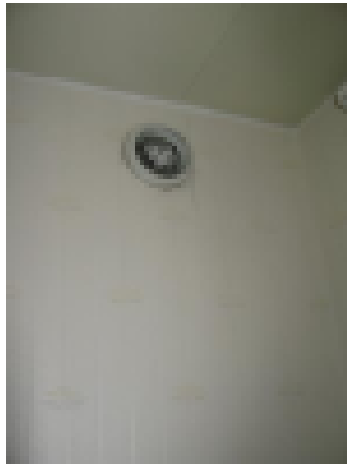
Rakennuksissa, joissa on ilmastoinnin poistopuhallin, tai painovoimainen ilmanvaihto, tulisi järjestää korvausilmalle kulkureitit. Puhdistusta venttiilit ja tarkasta korvausilmareitit. Jos tilassa ei ole ilmanvaihtoaukkoja, helpoin tapa on tehdä seinään reikä ja sisäpuolelle asennetaan lautasventtiili ja ulkopuolelle metallisäleikkö. Korvausilma-aukko tulee seinän alaosaan ja poisto yläosaan.

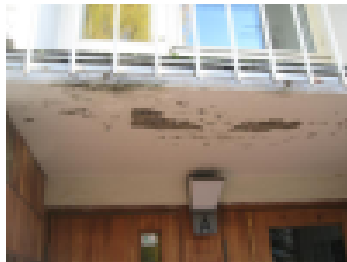
Korjaa tuuletusparvekelaatan ja oven liittymät siten, että sadevesi eikä lumi pääse liittymien kautta porrashuoneeseen eikä ulkoseinärakenteeseen.

Laatan liittymät seinään
