Kohteen tiedot		Käyttäjän tiedot	
Nimi	MALLITALO 1950 luvun esimerkki	Nimi	Erkki Esimerkki
Katuosoite	Hämeenkatu 1	Katuosoite	Hämeenkatu 1 A 1
Postiosoite	00000, Kotikunta	Postiosoite	00000, Kotikunta
Rakennuskunta/maakunta	Helsinki, Uusimaa	Sähköposti	erkki.etaltio@gmail.com
		Puhelinnumero	000 1234123

1950-luvun talo

MALLITALO 1950 luvun esimerkki: Korjaukset

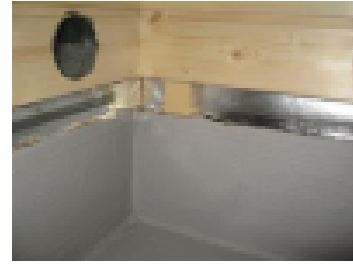
Suora reikä ulos tuo kylmää talvella ja jäädyttää lattiaa, siksi turhia lattialämmityksiä

Rakennuksissa joissa on ilmastoinnin poistopuhallin, tai painovoimainen ilmanvaihto, tulisi järjestää korvausilmalle kulkureitit. On suositeltavaa, että ilmanvaihdon korjaussuunnittelu teetetään alan ammattilaisella. Vanhoissa rakennuksissa tapa on tehdä seinään reikä ja sisäpuolelle asennetaan lautasventtiili ja ulkopuolelle metallisäleikkö.

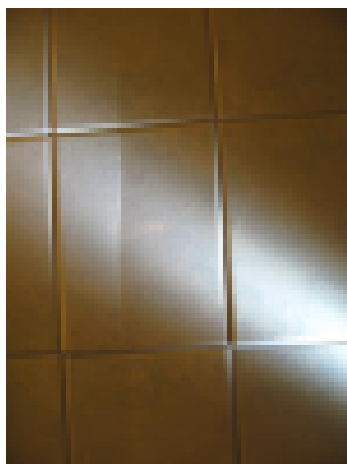
Tarkastuksessa havaittujen irrallisten lattiaklinkkereiden ja jalkalistojen kiinnittäminen.

Yksittäisen laatan kiinnitys onnistuu, jos vedeneriste ei ole vaurioitunut

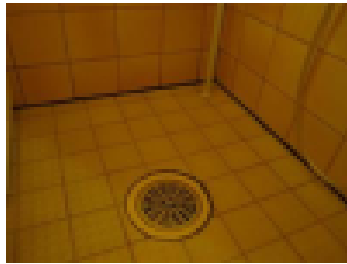
Pesu- ja saunatiloissa tulisi lattia ja seinän rajaukset tiivistää saniteettisilikonilla. Silikonisaumaukset tulisi uusia noin kolmen vuoden välein.

Saumaukset eivät ole vedeneristettä, estävät lian menemisen laattojen alle

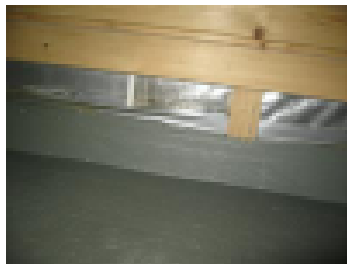
Puurakenteisten seinien alareunat ovat vaurioituneet saunan lattian kautta siirtyvästä kosteudesta. Korjauksessa tulee huomioida lattian märkätilan vedeneristysten asennus ja seiiniin alumiinipaperin asentaminen paneelin ja tuuletusraon alapuolelle. Puurakenteinen seinä tulee nostaa nykyisten ohjeiden mukaan kiviperäisellä materiaalilla lattian pintaa ylemmäksi ja asentaa kosteuseristyskaista puuseinän alajuoksun alle.

SEinän juuri nostetaan ylös ja vedeneriste liitetään seinään

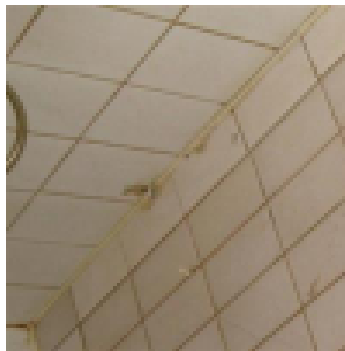
Tarkastuksessa havaittujen irrallisten lattiaklinkkereiden ja jalkalistojen kiinnittäminen. Klinkkerilaatta (6-kulmainen) sisältää asbestia ja korjaus tulee tehdä asbestin olemassaolo huomioiden.

Suunnitelmat etukäteen ja
asbestikartoitus

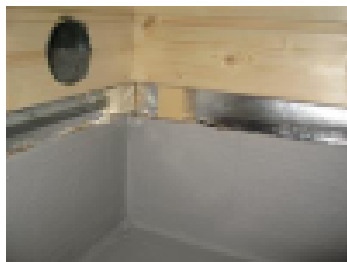
Paneelipintojen tarkastuksessa tulee seurata, että pinnan takana on riittävä (15 - 20 mm) tuuletusrako.

Panealien takana on oltava tuuletusrako ylös asti

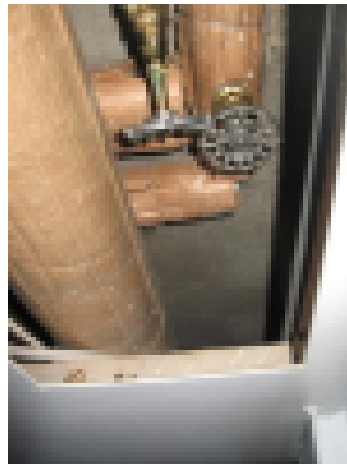
Asbestikartoitus on teetettävä kaikkiin ennen vuotta 1980 valmistuneisiin taloihin aina ennen korjauksiin ryhtymistä. Taloyhtiö vastaa tarkastuksen teettämisestä. Asbestipitoiset aineet poistetaan siihen pätevytyneen urakoitsijan toimesta.

Eristeissä on täytteenä asbestipitoisia materiaaleja

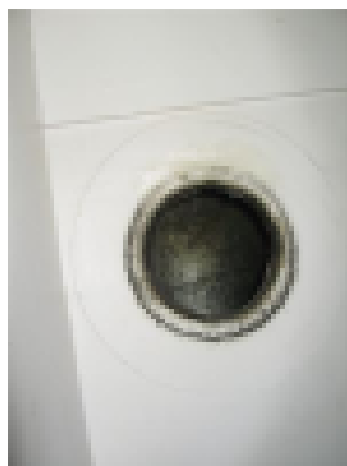
Rakennuksen huoltomiehen kuukausittaisiin tehtäviin tulisi sisällyttää ilmanvaihdon toiminnan varmistaminen. Rakennuksissa joissa on ilmastoinnin poistopuhallin, tai painovoimainen ilmanvaihto, tulisi järjestää korvausilmalle kulkureitit. Jos rakennuksessa on koneellinen ilmanvaihtolaitteisto tulee kanavat puhdistaa ja venttiilit säätää noin 10 vuoden välein.

Ilmanvaihdon putkistot pitää puhdistuttaa, kun ne ovat likaantuneet

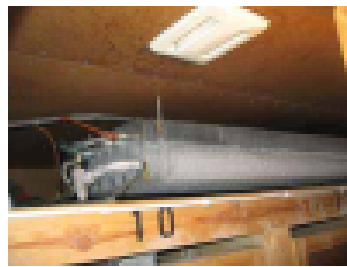
Jos rakennuksessa on koneellisesti jäähdytetty kylmäkellari, tulee ilmanvaihdon toimintaa seurata viikoittain, koska ilmanvaihdon tarve muuttuu ulkoilman lämpötilojen mukaan.

Kylmäkellarin jäähdytyspatteri

Koneellisesti jäähdytetyt kellarit ovat nykyään usein vähäisellä käytöllä ja jäähdytyslaitteet tuhlaavat vain energiaa. Kylmälaitteiden huolto sekä uusiminen on kallista. On suositeltavaa, että laitteistot sekä rakennelmat poistetaan ja tila otetaan muuhun käyttöön. Paikalla tehdyt kylmäkellarin rakenteet ovat usein kosteusvaurioituneet ja siten rakenteet tulee tarkastaa ja tehdä tarvittavia korjauksia.

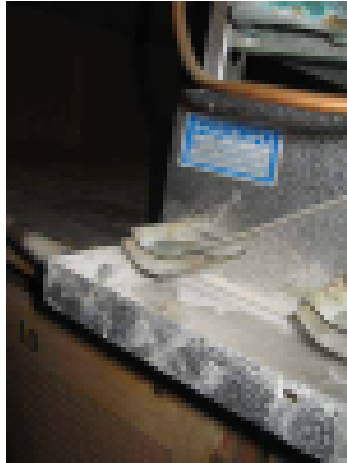
Lauhduttimen vesikuppi

Lauhduttimien vesikuppeja ei yleensä puhdisteta

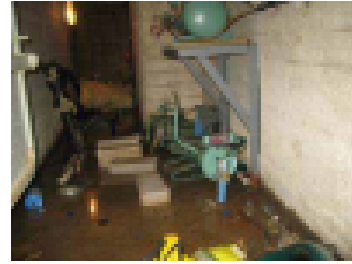
Talouskellarin kylmäkone

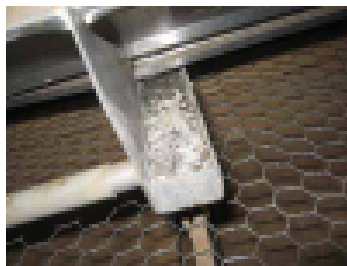
Vesikupin pohja

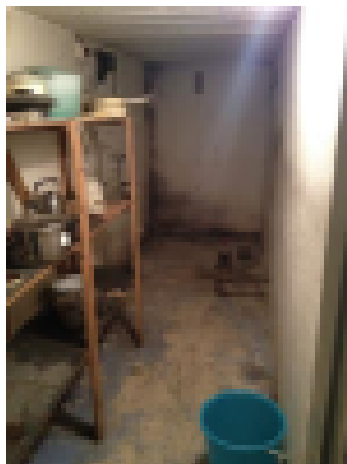
Lattian korjaus, vasta, kun ulkopuuoli on korjattu

Jos kellaritiloja otetaan lämpimiksi tai puolilämpimiksi tiloiksi, tulisi lattian alle tehdä kapilaarikatko ja asentaa riittävä lämmöneristyslevy. Toimenpiteistä tulee teettää asianmukainen suunnitelma alan ammattilaisella, joka ymmärtää rakennusfysiikkaa. Varsinkin osittainen lattialämmitys on vaarallinen viereisille tiloille

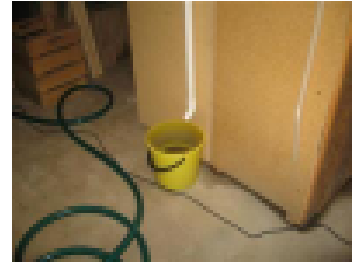
Tiivistyneet vedet jäävät kellarin lattialle

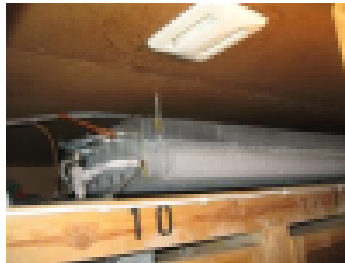
Jäähdytyspatteri levittää kylmää ilmaa tiivistymään rakenteisiin

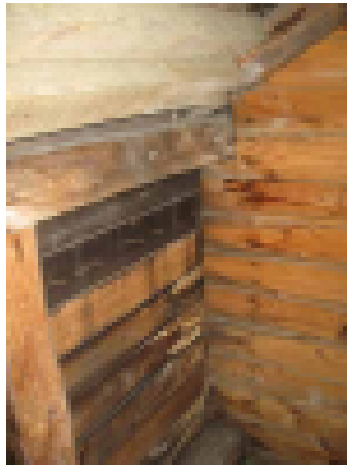
Kattoon tiivistyy kosteutta ja se valuu alakerran huoneisiin

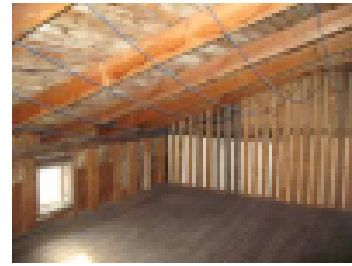
Kuivatustila ullakolla

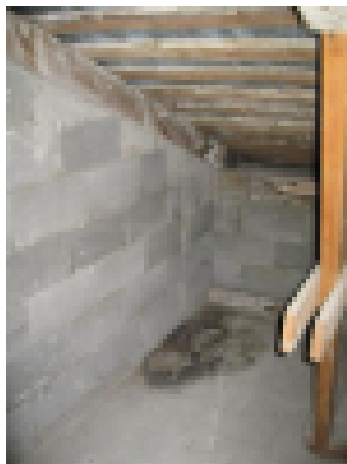
Vauriot pitää korjata ripeästi, syy kosteuteen poistetaan aina ensin

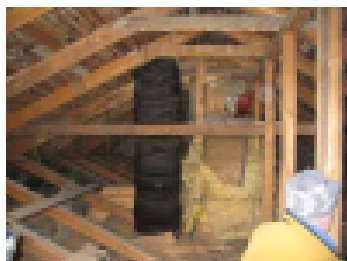
Katon läpiviennit tulee tiivistää huolellisesti myös asunnon puolelta

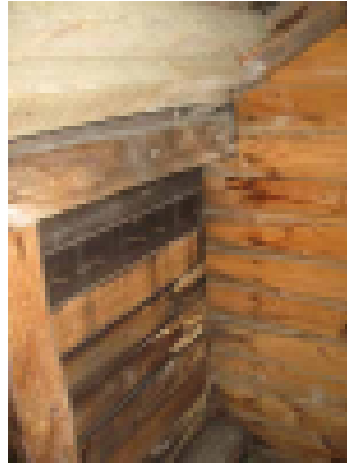
Kattoon tiivistyy kosteutta ja se valuu alakerran huoneisiin

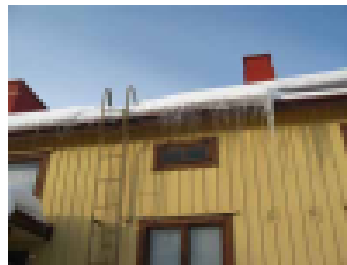
Liian lämmin ullakko sulattaa katolta lumet

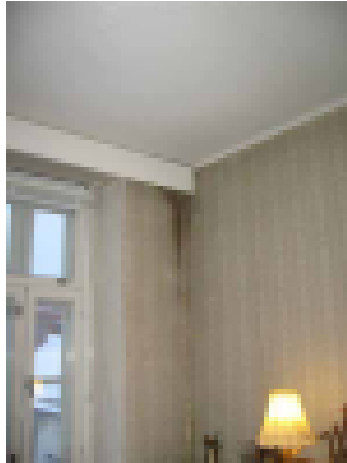
Yläkerran asunnossa näkyy ullakon vesivuodot

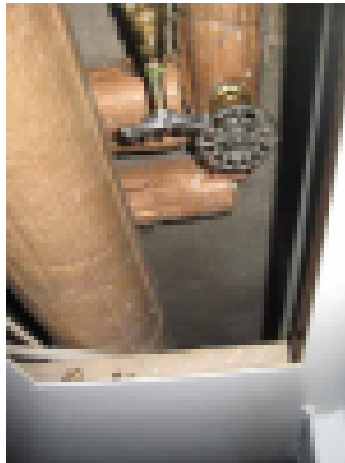
Asbestia pahvieristeissä

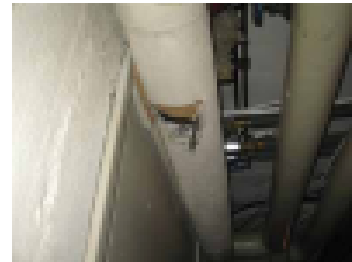
Asbestieristeet rispaantuu

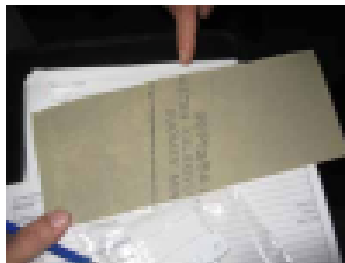
Asbestikartoitus kattolevytyksestä

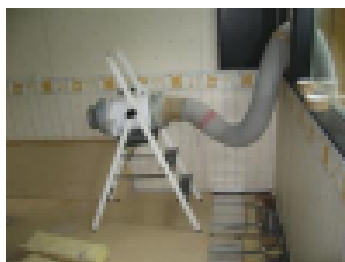
Alipaineimuri vie ilmaa ulos

Rakenteiden korjaussuunnitelmat tulee teettää kosteusvauriokorjauksiin erikoistuneella suunnittelijalla vauriotutkimuksen perusteella. Taloyhtiö teettää valvotun korjauksen kosteusvauriokohteisiin perehtyneellä urakoitsijalla. Korjattava tila suojataan ja alipaineistetaan pölyn leviämisen välttämiseksi. Myös työntekijät käyttävät suojavarusteita.

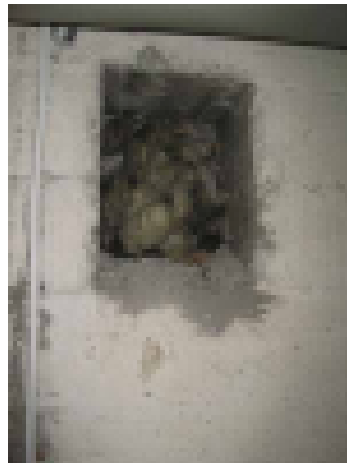
Kanava tukittu

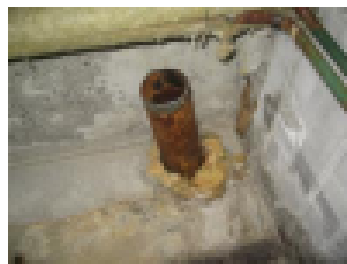
Putkien läpiviennit tiivistetään kaasutiiviisti

Teknisestä tilasta asuin tiloihin johtavien putkien ja johtojen liittymät on tiivistettävä hyvin ilmavuotojen estämiseksi.
