Kohteen tiedot		Käyttäjän tiedot	
Nimi	MALLITALO 1960 luvun esimerkki	Nimi	Erkki Esimerkki
Katuosoite	Hämeenkatu 1	Katuosoite	Hämeenkatu 1 A 1
Postiosoite	00000, Kotikunta	Postiosoite	00000, Kotikunta
Rakennuskunta/maakunta	Helsinki, Uusimaa	Sähköposti	erkki.etalio@gmail.com
		Puhelinnumero	000 1234123

1960-luvun talo

MALLITALO 1960 luvun esimerkki: Vauriot

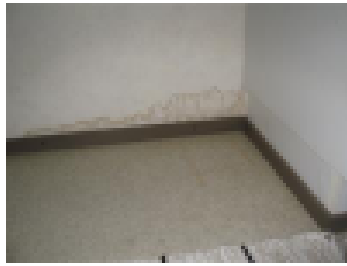
Lattiapäällysteiden kuntoa, jalkalistojen liittymiä ja pintojen värimuutoksia tulee seurata kuukausittain. Jos eteisen lattian päällysteenä on muovilaatta, kosteus pääsee helposti saumoista päällysteen alle.

Vettä ei tule käyttää liikaa
peruspesuissa

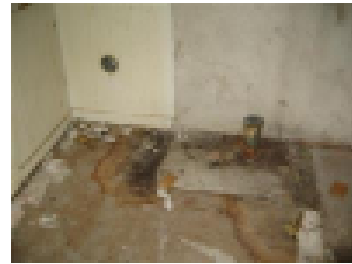
Pieni vuoto voi tehdä ison vaurion huomaamattomana

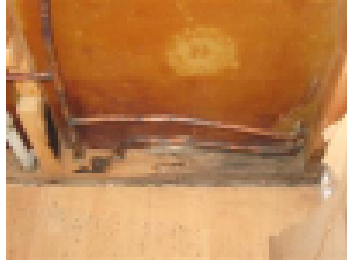
Usein kylmävesiputket on huonosti lämpöeristetty ja eristeenä ollut aaltopahvi on u0094kulunut u0094 pois. Kondenssivesi kastelee rakennetta ja mahdollistaa mikrobikasvuston

Eristämättömät putket kostuttavat seinärakenteita

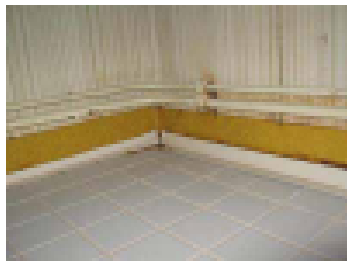
Muovimatot eivät kestä emäksistä laastia vaan muovit kovettuvat ja murenevat. Erikseen on vedeneristeeksi tehtyjä muovimattoja, jotka kestävät laastin alla.

Muovimaton päälle laatoitettu

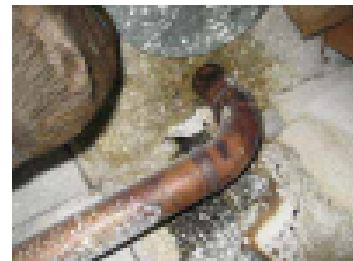
Putki kondensoinut vettä

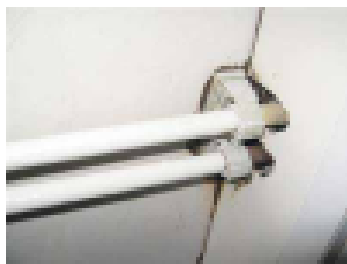
Putkien läpivienti suihkutilassa

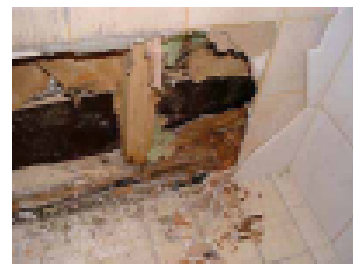
Seinää sisältä

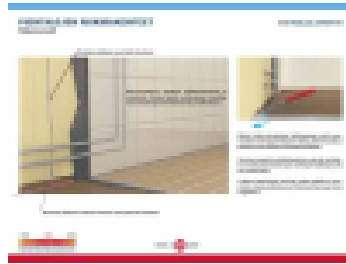
Vesieristeenä käytetyn vanhan muovimaton saumat aukeavat ja vesi aiheuttaa kosteusvaurion

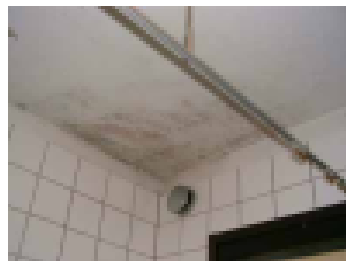
KH ilmanvaihto puutteellinen

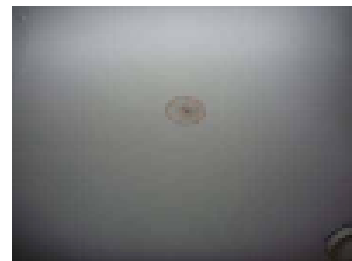
Kosteusvaurio näkyy alakerran katossa

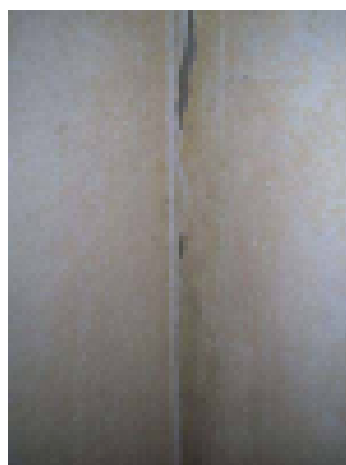
Nurkka homeessa

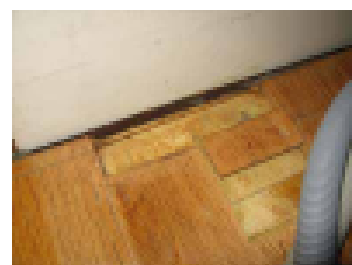
Parketti irtoaa kh tilan vieressä

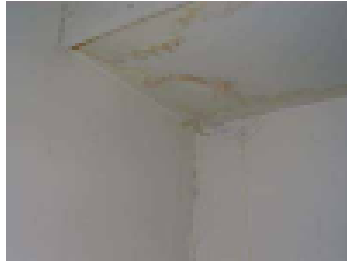
Putkista tiivistyy kosteutta

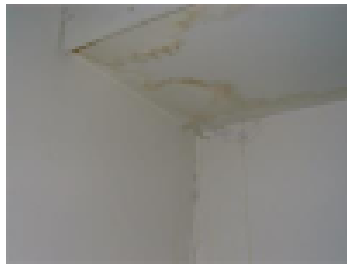
Huonon ilmanvaihdon takia kosteus tiivistyy pesuhuoneen kattoon ja mahdollistaa homekasvun.

Kosteuden tiivistymisjälkiä

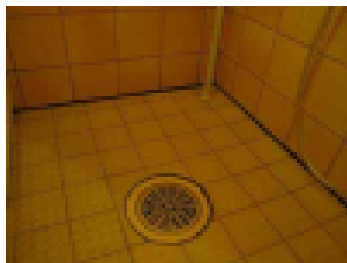
Vanhentuuessaan muovimatto kutistuu ja irtoaa lattiakaivosta.

Lattiakaivo ei ole oikeaa tyyppiä

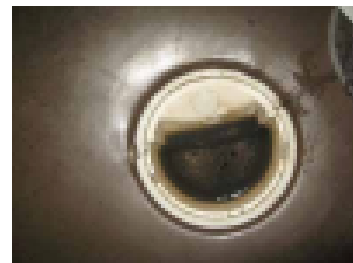
Lattiakaivon liittyminen muovimattoon on riski

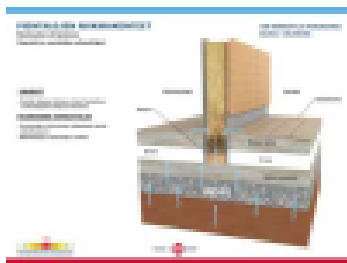
Märkätilan laattapinnan takana tulee olla vesieriste tai kosteus pääsee seinään

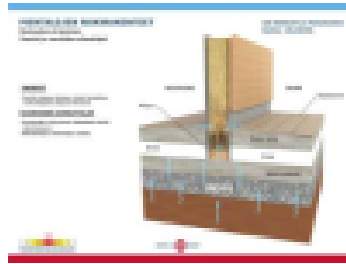
Periaatekuva märkätilan seinän rakenteesta ja kosteusvauriosta.

Periaatekuva märkätilan rakenteista

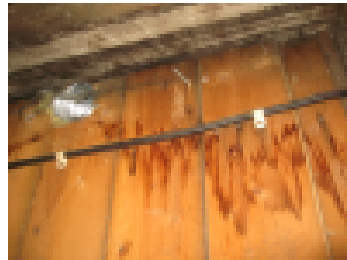
Vesikatteen läpimenojen juuressa on vuotoa ja rakenteissa on kosteuden jättämiä jälkiä sekä puurakenteissa on alkavaa lahoa.

Kosteusvaurion jälkiä yläpohjassa

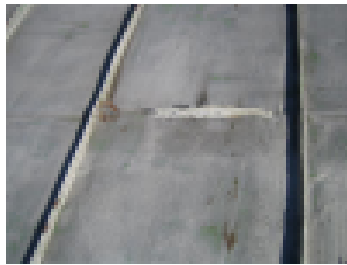
Katepellissä on mekaanisia repeytymiä, esimerkiksi lumen poiston yhteydessä syntyneitä lapion ja petkelen jälkiä. Lumen poiston jäljeltä on maalipinnan vaurioita

Katon mekaanisia vaurioita,
tarkastus vain suojaruustein

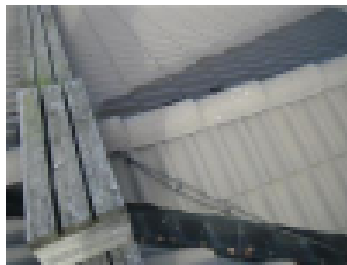
Kattotikkaat ja kävelysillat ovat irronneet kiinnityksistään ja epätiivien tiivisteiden kautta pääsee vesi katteen alapuolelle.

Puiset kulkusillat on jo vaihdettava
uusiin, käyttöikä n. 20 vuotta

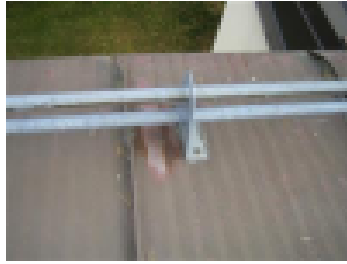
Lumiesteiden kiinnitykset ovat joustaneet ja kiinnitysten liittymistä pääsee vuotamaan vettä katteen alle.

Lumieste kiinitetty väärin päin

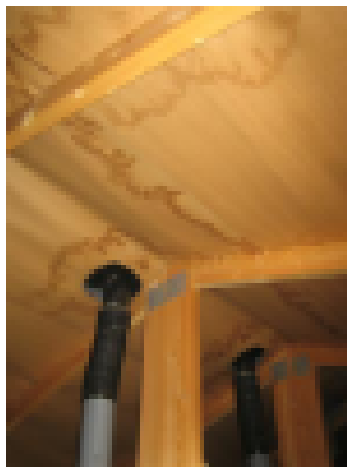
Tummentumat vesikaton puurakenteissa viittaavat vesikatteen vuotoihin ja merkittävät yhtenäiset vauriot heikkoon tuulettuvuuteen tai suureen vuotoon. Pienet tummentumat saattavat olla peräisin jopa rakennusajalta.

Tummentumat rakenteissa osoittavat vuotoja

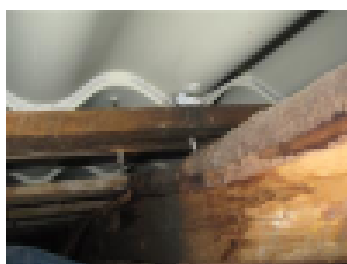
Yläpohjaan tulee paikallisia kosteusjälkiä tai on pienempiä vesijälkiä lämmöneristeen pinnassa.

Rakenteet tummuvat

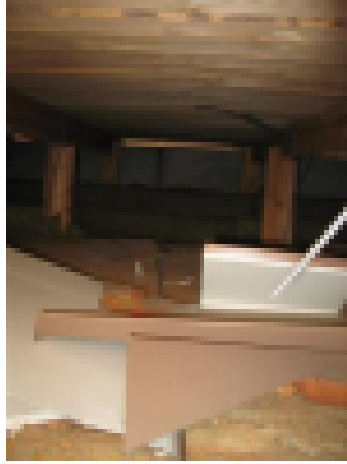
Vesikaton läpimenojen juuret ovat yleisiä katon vuotovaurioita. Yläpohjan tarkastaminen näiltä kohdin antaa tietoa yläpohjan tuulettuvuudesta ja kosteuden poistumisesta.

Joskus tila on hyvin ahdas ja romua täynnä

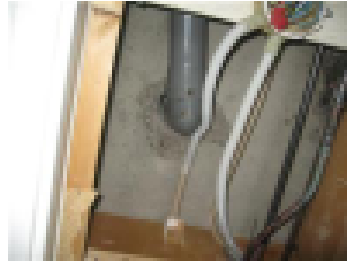
Yläpohjan läpimenojen tiivistämättömät juuret mahdollistavat sisäilman kosteuden kulkeutuvan ilmapuotojen mukana yläpohjaan.

Väljät liittymät mahdollistavat ilmavuodot yläpohjaa kastelemaan

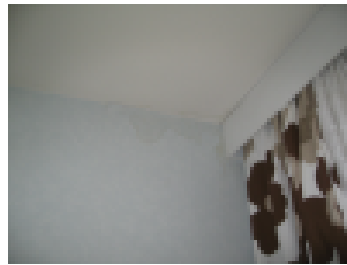
Yläpohjan ja ulkoseinän liittymässä on merkittävä kosteusvaurio kohta.

Verhokotelon takana kosteusvaurio voi piileksiä pitkään

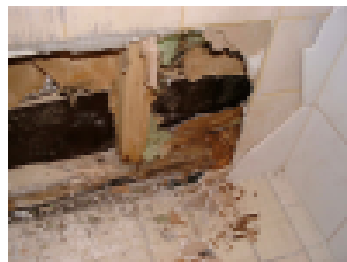
Kylmävesiputki kondensoi helposti kosteutta rakenteen sisään ja kastelee levytystä ja kasvattaa mikrobeja.

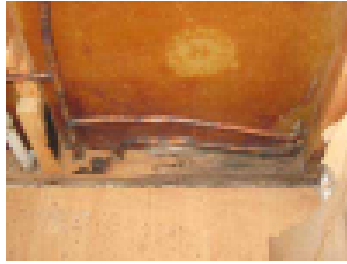
KH seinään on tiivistynyt kosteutta

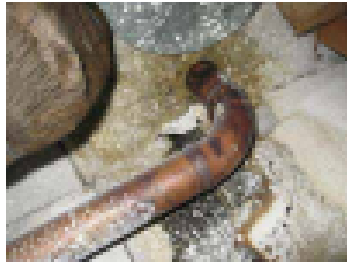
Putki kondensoinut vettä

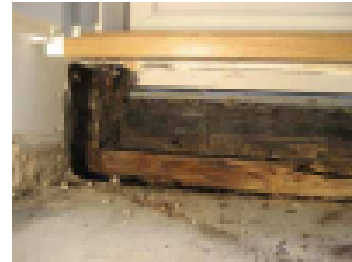
Puurakenteita jäänyt kaksoislattian alle ja kastuneet vuotovesistä

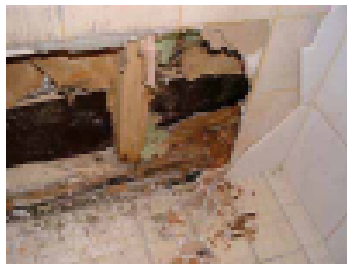
Seinää sisältä

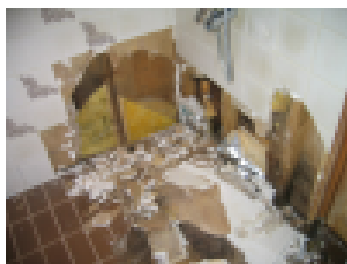
Toiselta puolen seinää

Pesuhuoneen seinän vaurio näkyy makuuhuoneen puolelta.

Pesuhuoneen seinän vaurio näkyy viereisen huoneen puolelta.

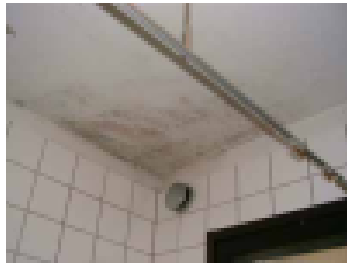
KH ilmanvaihto puutteellinen

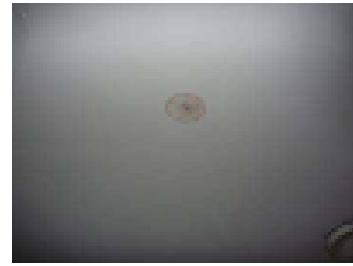
Kosteusvaurio näkyy alakerran katossa

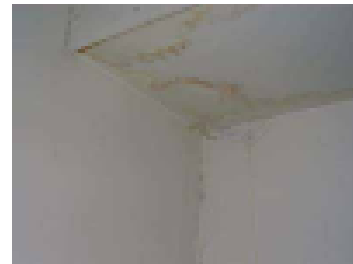
Putkista tiivistyy kosteutta

Putken läpivienti on kastunut putken pintaan tiivistyvistä vedestä. Kylmän putken pintaan tiivistyy kosteutta, kuten kylmän lasinkin pintaan jo tavallisesta huoneilmasta. Tämä vesi valuu seinään ja kastelee sen.

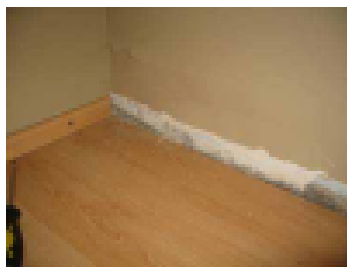
Seinä kastunut toiselta puolelta

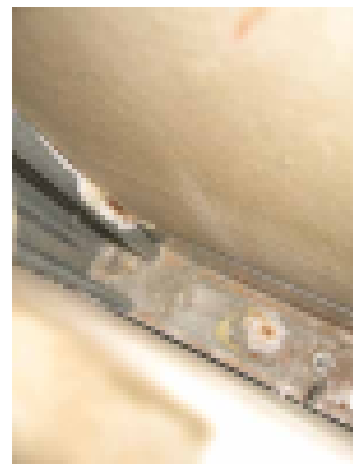
Seinän alaranka on kastunut tiivistyvistä vedestä

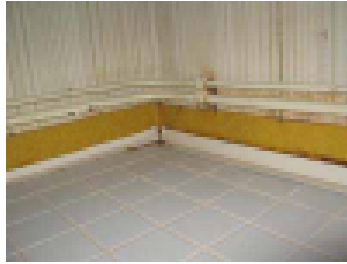
Muovimatto

Vanhan muovimaton vauriot laatoituksen alla aiheuttavat kosteusvaurion. Muovimatot eivät kestä emäksestä laastia ja kovettuvat ja murenevät.

Vanhan muovimaton vauriot laatoituksen alla voivat aiheuttaa kosteusvaurion.

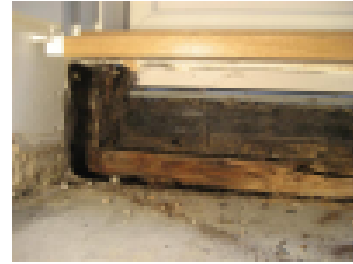
Muovimaton päälle laatoitettu

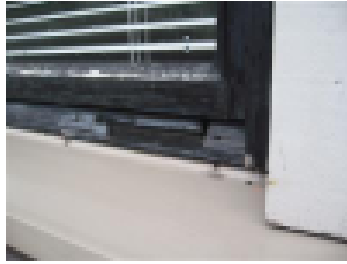
Huono ikkunapellitys mahdollistaa veden pääsyn seinän sisään. Tyypillisiä vuotoreittejä ovat: Ikkunapellit ovat irti ikkunan karmirakenteesta. Ikkunapellillä on liian vähäinen kallistus. Ikkunapellin takanurkkaus on avoin takanurkan taitteen kohdalta.

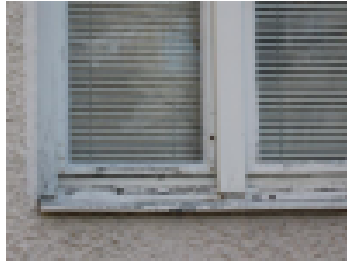
Sivulistat

Ikkunapellin sivu on irti seinäpinnasta mahdollistaen veden valumisen seinän sisään.

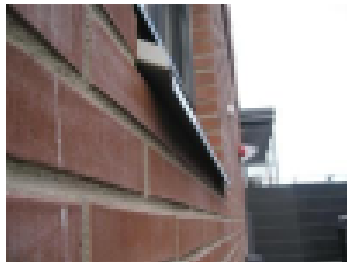
Vastapelti

Ikkunapellin alta puuttuva vastapelti ei estä seinän pinnassa nousevan veden pääsyä ikkunapellin alle.

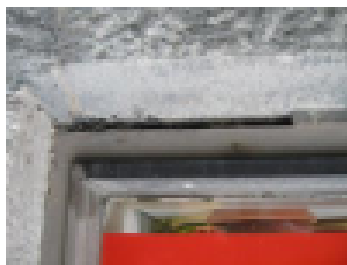
Ikkunan yläosa

Ikkunan yläreunassa vesi pääsee ikkunaliittymän kautta seinän sisään.

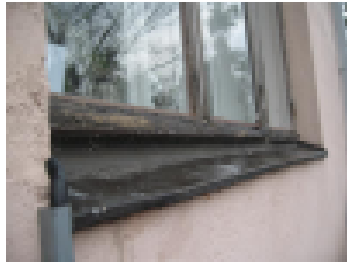
Vedenpoistoreiät

Ikkunan vedenpoistoreiät ovat tukossa, vesi jää ikkunan sisälle ja pääsee ikkunan nurkkausten saumojen kautta seinän sisään. Ikkunapelti on irronnut karmista ja vesi valuu veden poistoreiästä ikkuna pellin alle ja seinän sisään.

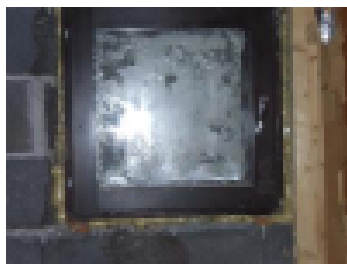
Ikkunatilke

Vanha ikkunatilke on kosteus- ja homevaurioitunut

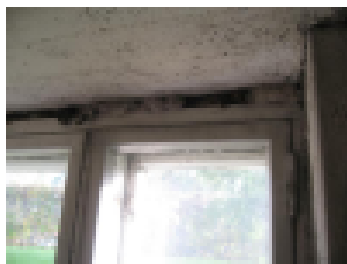
Karmien kiinnitys

Karmien kiinnityspuut ovat lahonneet.

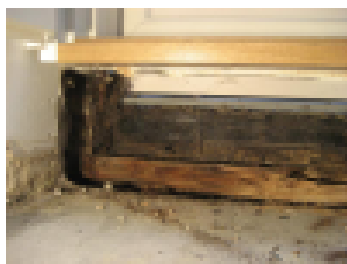
Kynnys

Oven kynnyksen ja ulkoseinän epätiivis liitos mahdollistaa kosteuden ja veden kulkeutumisen kynnyksen alle.

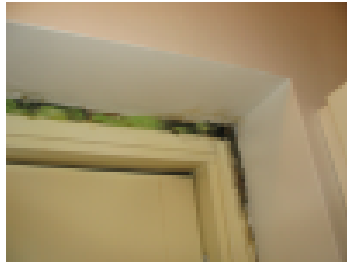
Karmiliitos

Oven karmin ja seinän liitokset ovat epätiivit, jolloin sadevesi pääsee niiden kautta seinärakenteisiin.

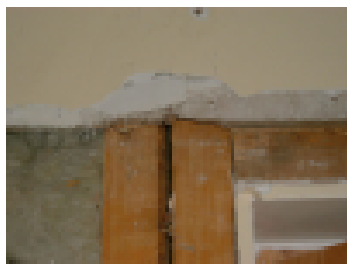
Sivulistat

Ikkunapellin sivu on irti seinäpinnasta mahdollistaen veden valumisen seinän sisään.

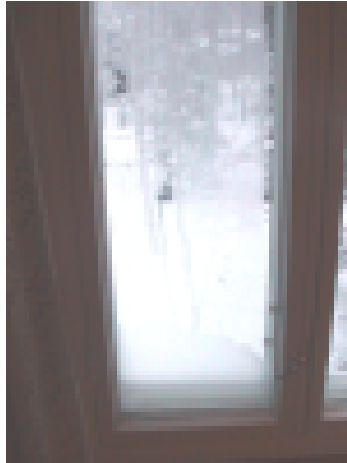
Oven suoruus

Oven vääntyminen helpottaa veden tunkeutumista oven liittymärakenteisiin.

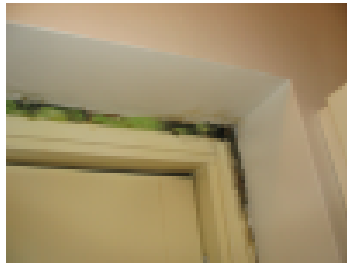
Ulkoseinän liitos

Oven kohdan ulkoseinän liittymä on usein kosteusvaurioitunut

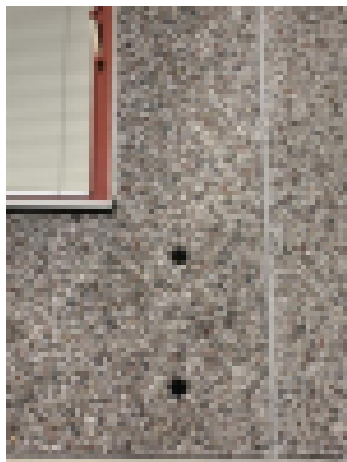
Elementtien saumat

Julkisivujen tarkastuksen yhteydessä tulee kartoittaa saumausten kunto, halkeamat ja irralliset saumat. Saumojen kautta muodostuvat seinän sisäiset vuotovauriot.

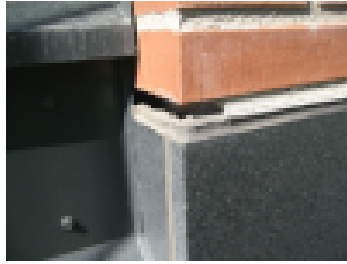
Elementtien asennukset ja sijainnit

Julkisivupinnan porrastukset sekä vähäiset hammastukset mahdollistava kosteuden kerääntymisen liittymäpintaan ja edelleen seinän sisään.

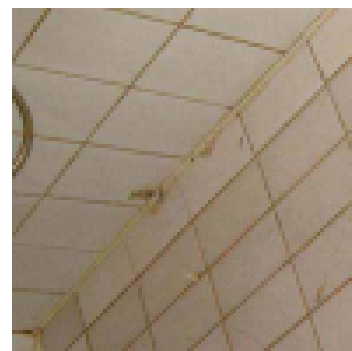
Sisäinen ränni pettänyt

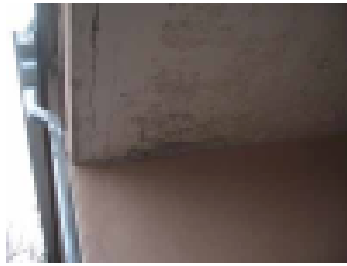
parvekkeen alapinnassa halkeama

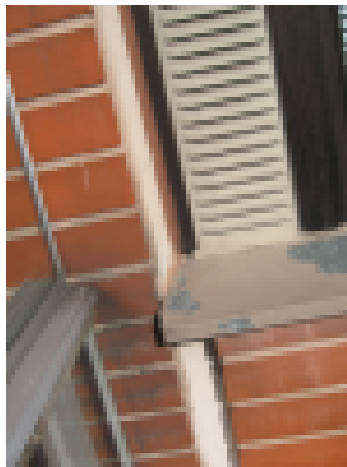
Kattoveden poistojärjestelmä

Vauriot räystäskouruissa sekä syöksytorvissa mahdollistavat seinän ja kiinnitysten kosteusvauriot.

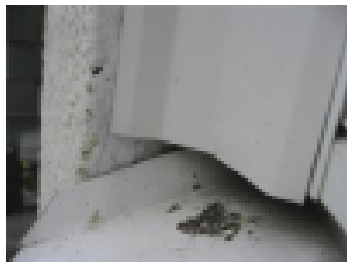
Vastapellit

Ikkunoiden liittymien ja seinän yläreunasta puutuva vastapelti lisää seinän sisäistä kosteusvaurioriskiä.

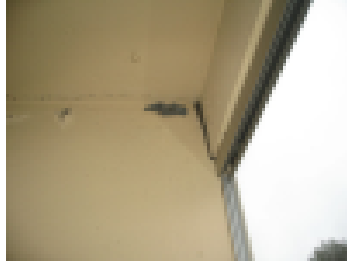
Betonilaatan vaurioita

Nurkkalohkeamia ja pinnoitteiden irtoamisia sekä laatussa että liittyvässä ulkoseinässä. Viistosateella ja talvella lumen sulamisen yhteydessä vesi pääsee tunkeutumaan ulkoseinän sisälle. Parvekelaatan ja parvekeoven liittymä mahdollistaa veden pääsyn ovikynnyksen alle. Parvekelaatan veden poisto kastelee ulkoseinän pintaa. Parveke voi rajoittua kolmelta sivulta ulkosinään ja veden lammikoituminen parvekelaatalla voi päästää vettä elementtien saumojen kautta ulkoseinän sisään.

Maalin irtoamista saumojen ja kiilojen kohdalla

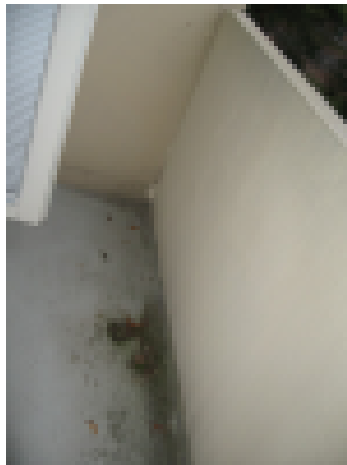
Kaiteet teräsrakenteet

Yleensä 1960-1970-luvulla rakennettujen kaiteiden teräsrakenteet on tehty ns. mustasta raudasta ja niissä on pahoja ruostevaurioita. Kaiteiden etureunoihin kiinnitetyt pellit tai rautalankalasisä ovat yleensä uusinnan tarpeessa. Yleensä kaiteena on kuitenkin paikallavalettu betonikaide tai myöhemmin elementti. Kaidekiinnitykset ovat ulkoseinän vauriokohdilla. Viistosade pääsee suoraan vaurion kohdalta ulkoseinänrakenteen sisään.

Kaiteen liittymät ja vedenpoisto usein puutteelliset

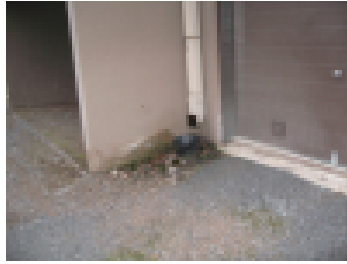
Ulkoseinäelementin sauma

Elementin sauma on usein parvekkeen pieliseinän takana tai parvekelaatan reunan sisällä. Tarkasta seinäelementtien saumojen kunto.

Saumat ja liittymät tarkastettava

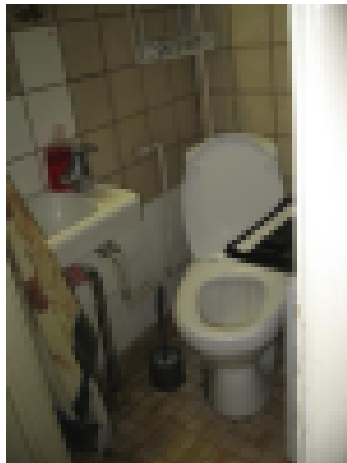
Putki- ja liitosvuodot

Vuodot käyttövesi- ja lämmitysputkien sekä viemäreiden liitoksissa ja putkien hikoilu Putkilävistysten tiivistykset ja liitokset tulisi tarkastaa vuosittain.

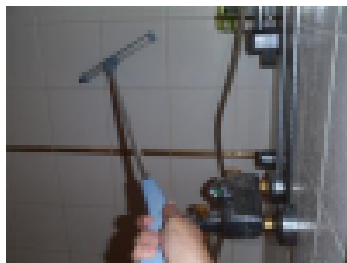
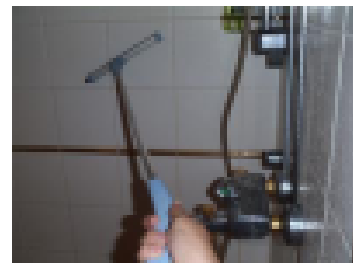
Vesikalusteet

Vesikalusteista valuva vesi aiheuttaa välipohjan kosteusvaurion.

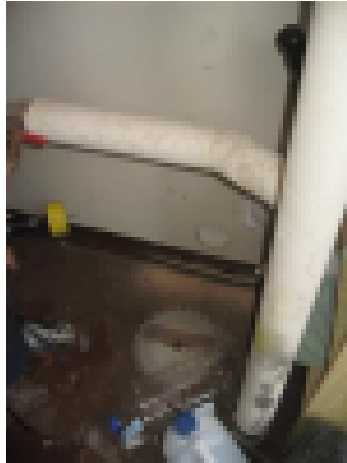
Kondenssivesi

Putki on kondensoinut vettä rakenteeseen

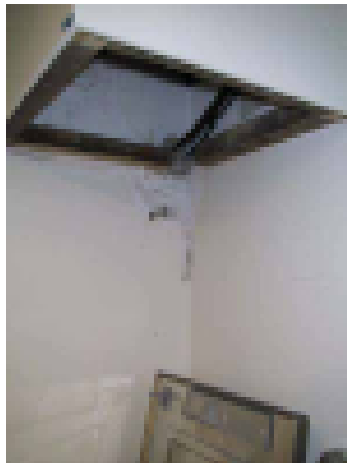
Vesivahinko

Yläkerran asunnosta on vuotanut vettä kattorakenteeseen.

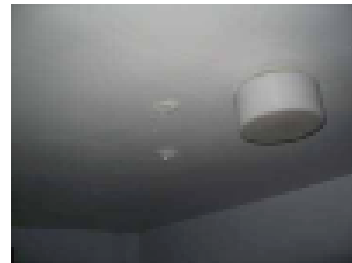
Putkivuoto kellarin katossa

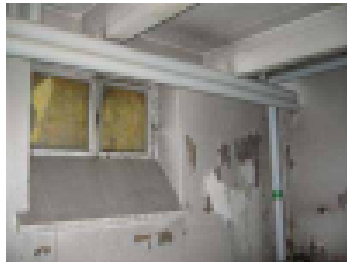
Kellarin tuuletus ei toimi.

Mikäli kellarin tuuletus on tukittu, niin kattoon tiivistyy helposti kosteutta. Ilmareitti on usein katon lävistävien putkien juuressa ja sieltä menee ilmaa asuntoihin.

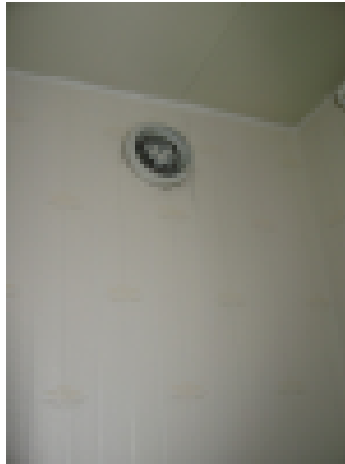
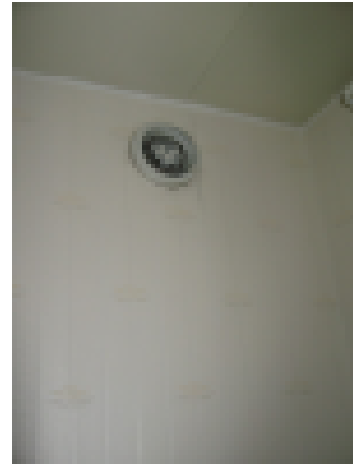
Varastokellarin ilmanvaihto

Vedon tai energian säästön takia on kaikki tulo- ja poistoventtiilit suljettu. Varasto on täytetty tiiviisti seiniä vasten ja tuuletus ei tilassa toimi, seiniin tiivistyvä kosteutta.

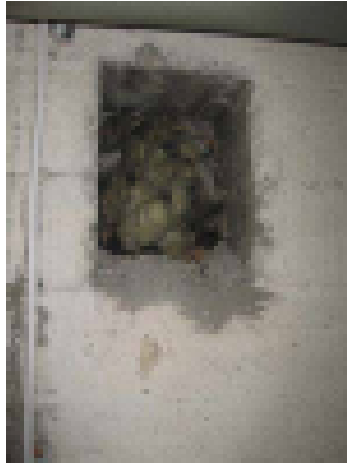
Putken läpiviennistä tulee kosteutta maasta.

Putken läpivienti on kastunut putken pintaan tiivistyvästä vedestä.

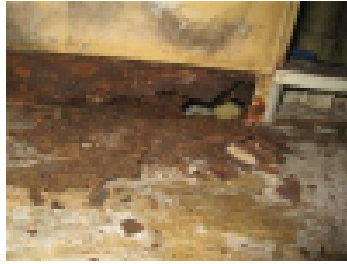
Kosteusjälkiä

Betonilattian pinnan kosteusjäljet voivat sisältää mikrobikasvustoa.

Betonilattia ilman alapuolista lämmöneristyskerrosta on riskirakenne. Lattian läpi kulkeutuu kosteutta ja lattian lämpötila on viileä, joka vaikuttaa kosteusarvoihin. Betonilattian maalipinta sulkee kosteuden kulkua, jolloin maalipinnassa on hilseilyä. Betonin pintaan muodostuu kalkki-/suolakerääntymää ja pitkäaikaisessa rasituksessa myös mikrobipitoisuutta. Lattian pintaan ei saa asentaa tiiviitä pintakerroksia.

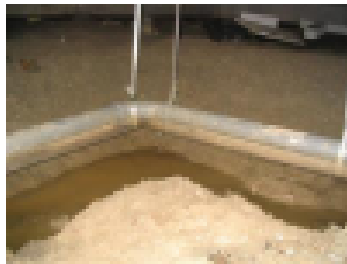
Täyttöhiekkä

Betonilattian alapuolinen täyttöhiekkä voi olla hyvin pienirakeista hiekkaa, silttiä jopa savea. Kosteus siirtyy helposti täyttömateriaalista lattian pintaan.

Maalattun betonilattian alla ei aikaisemmin ole käytetty lämmöneristyskerrosta. Myös lattian alapuolinen täyttömateriaali on käytännössä ollut hyvin hienorakeista täyttöhiekkaa.

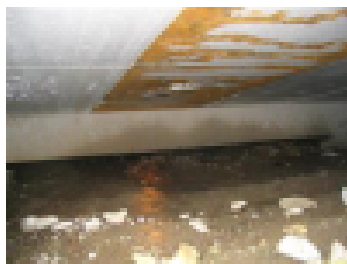
Kosteus

Lattialla säilytettävä helposti kosteusvaurioituva materiaali kostuu lattian läpi käyttökelvottomaksi. Lattian pintaan ei saa asentaa tiiviitä pintakerroksia

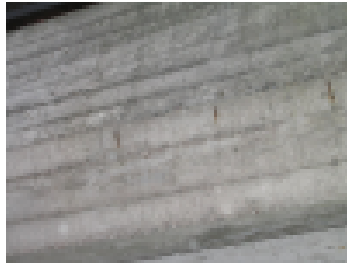
Sokkeli / kellarin seinä

Kosteus vaurioittaa helposti suojaamattomia rakenteita.

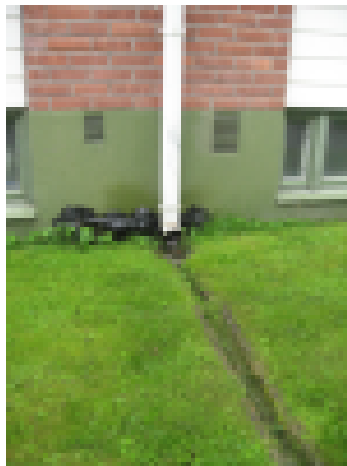
Sokkelin pinta ja rakenne yleensä

Usein rakennuksen sivuille tuiskuttaa lunta, joka sulaaessaan pitää rakennetta kosteana.

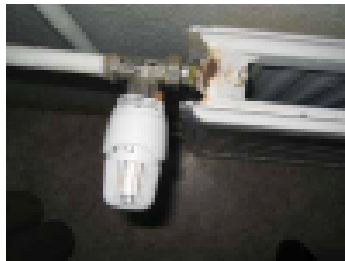
Kosteutta

Lattia ja seinä ovat kastuneet patterin liitosvuodosta.

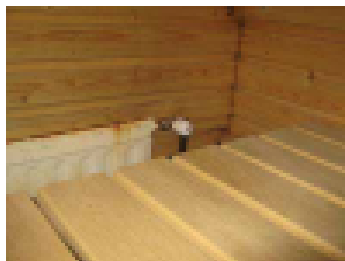
Patterit ruosteessa

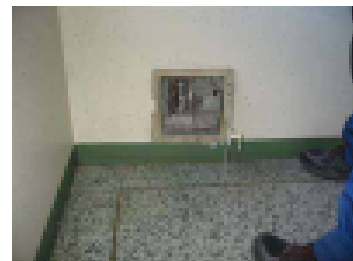
Patteriverkostontarkastusluukku

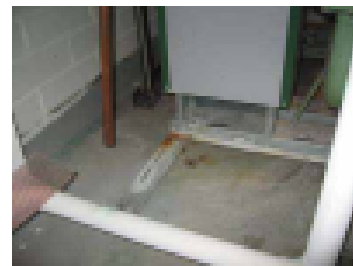
Vuotojälkiä vaihtimen alla

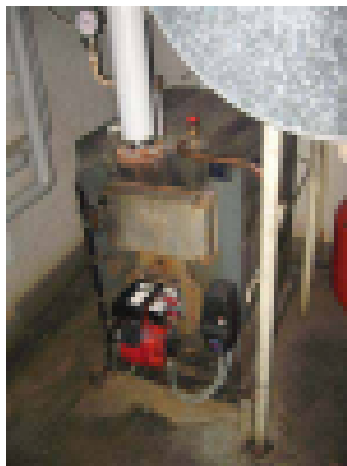
Öljykattila vuotaa

Lämmönvaihdin vuotaa

Lämmönvaihdin vuotaa lämmönjakuhuoneen lattialle ja tästä on vahinkoa viereisille tiloille. Asukasvarastoihin päästessään kosteus aiheuttaa mikrobivaurion, joka voi pahimmillaan pysyä pitkään piilossa. Kellarissa varastoiduissa vaatteissa havaittava haju on merkki piilevästä mikrobivauriosta. Tee ilmoitus isännöitsijälle.

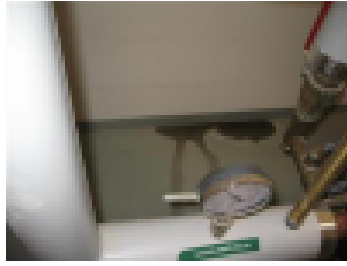
Siistissä lämmönjakohuoneessa vuodot havaitsee helposti

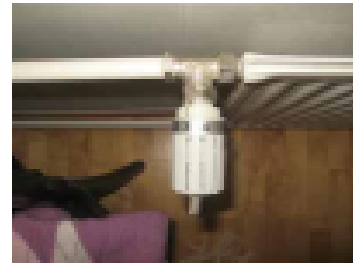
Termostaatit ja venttiilit vanhenevat 10 vuodessa

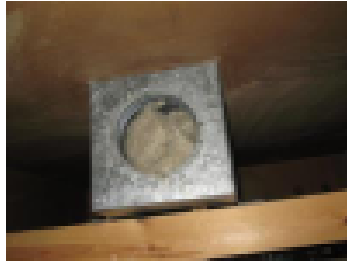
Venttiileistä on tullut kylmää ilmaa ja asukas on tehnyt ensimmäisen mieleen tulevan asian korjaamiseksi. Ymmärtämättömät ohjeet antavat neuvoja tukkia vetoiset kohdat ikkunoissa ja tuloilmasäleiköt. Ikkunoiden ollessa korvausilmareittejä, niitä ei saisi vaihtaa tiiviimmiksi, vaan ne tulisi vain korjata ja tehdä niistä korvausilmaikkunoita.

Vedon takia tukittu tuloilmakanava

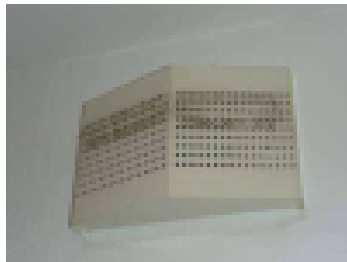
Asukkaat eivät ole ymmärtäneet venttiilien puhdistamisen tärkeyttä sisäilman terveellisyyden takaajana

Kanavissa on pölyä

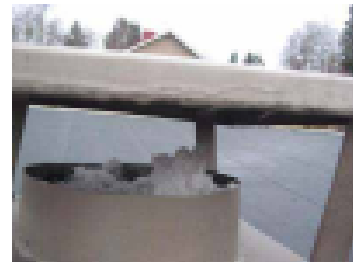
Poistoilma tukittu katolla

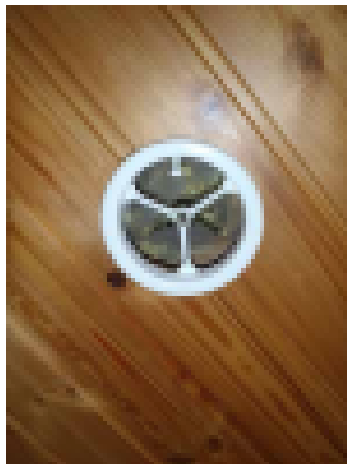
Poistovenntiilin alla ei ole ollenkaan iv-putkea, joten ilmanvaihtoa ei ole

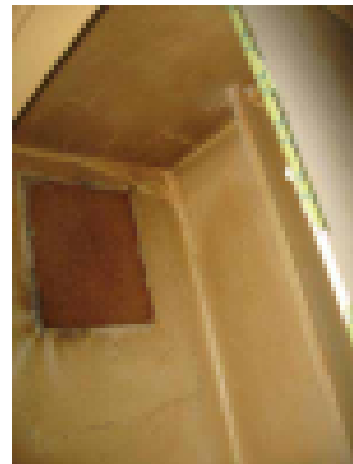
Tuloilma ulkoseinässä

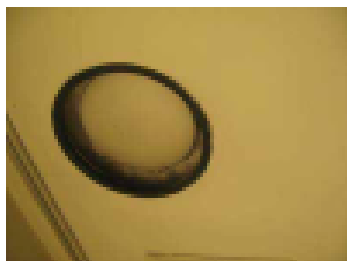
Venttiili kätkeyty rakenteisiin

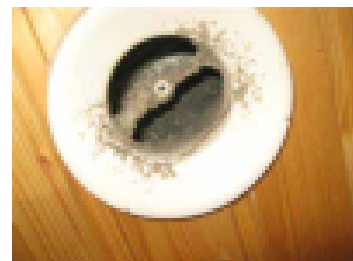
Venttiilit puhdistamatta

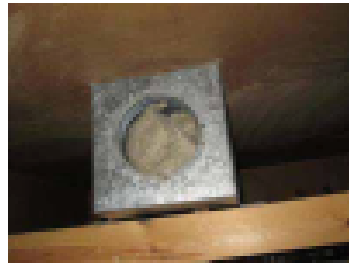
Venttiilit tukittu

säleikkö on tukittu jostain syystä ja nyt ilmanvaihto ei enää toimi suunnitellulla tavalla. Esimerkiksi julkisivuremontissa korvausilmaventtiilit on rapattu umpeen.

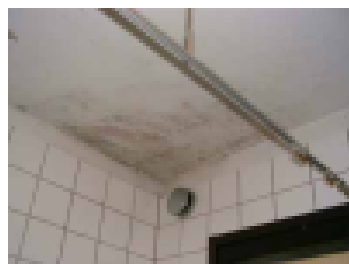
KH ilmanvaihto puutteellinen

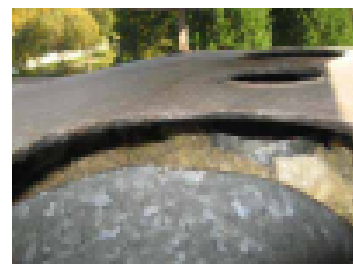
Kanavan päästä vettä eristeisiin

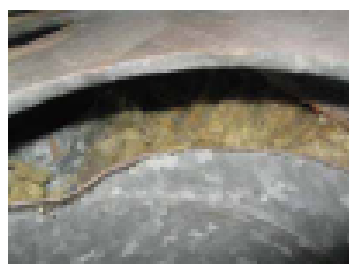
Kanavan vierestä vettä eristeisiin ja asuntoon

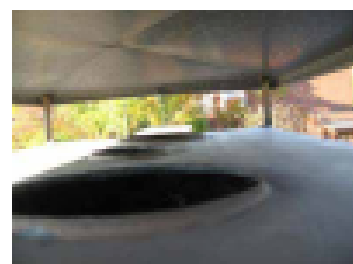
Kanaviin pääsee vesi sivuilta

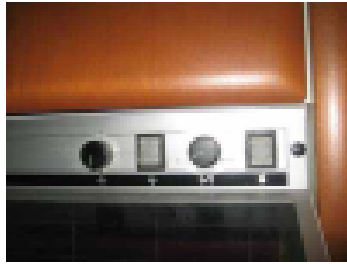
Keittiön tuloilmaventtiilit jääneet kalusteen taakse Keittiöissä on ollut 70-luvulle saakka seinän vieressä ns. kylmäkomero, jossa oli kaksi putkea ulkoilmaan. Nämä putket on osittain ulkopuolelta tukittu, mutta osa niistä on vielä auki. Kalusteissa ei enää ole näille putkille reikiä ja ne jäävät umpikoteloon. Venttiileistä tulee kylmää ilmaa koteloon ja se tiivistää kosteutta ja homehtuu.

Poistoilman ohjaus huvasta

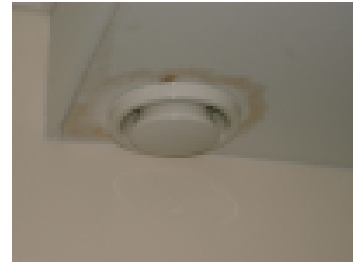
Vuotoa putken ympärillä

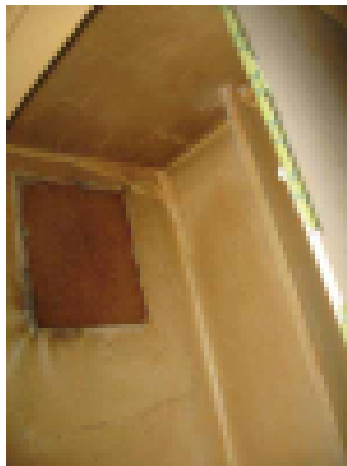
Tuloilma ulkoseinässä

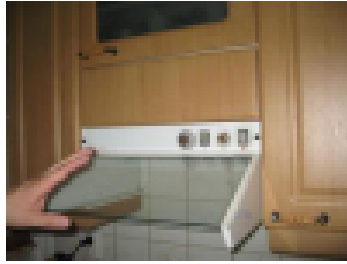
Keittiön huuvin ohjaus on väärässä asennossa. Toisissa huuvinissa on tehosteasento ja asukkaat eivät välttämättä tiedä asennon tarkoittavan vain ruoka-ajan poiston tehostusta.

Ohjauksiin tulee saada riittävät ohjeet

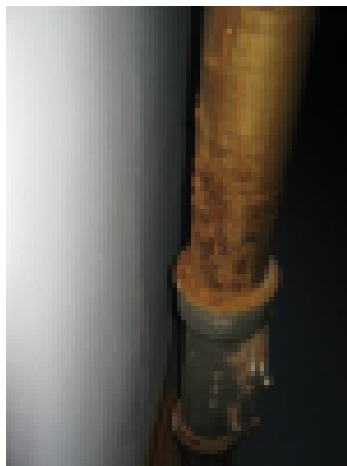
Putki on ruostumassa puhki

käyttöikä täyttymässä

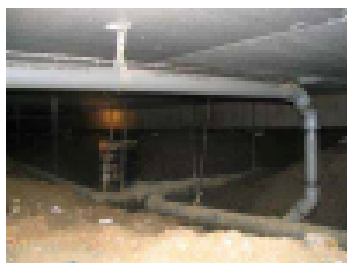
Vuotojälkiä kellarin katossa

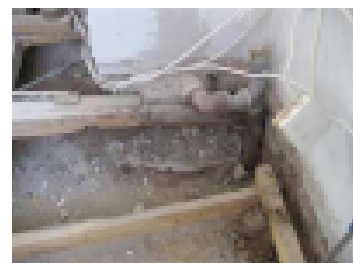
Vanha viemäri välipohjassa

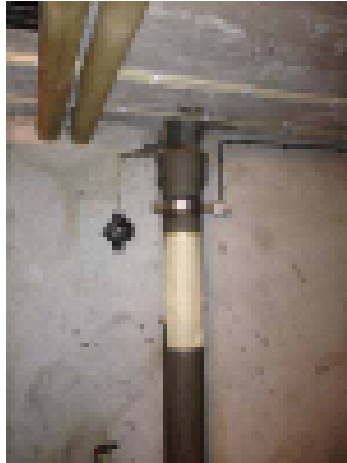
Viemäriin läpivienti

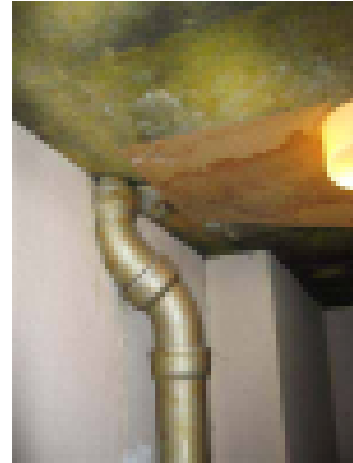
Vuotava viemäriin läpivienti

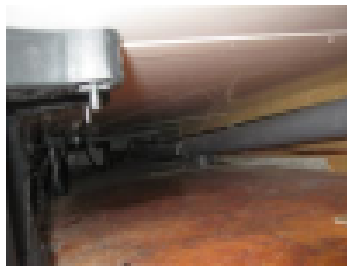
Tarkastetaan viemäriin kannatukset alapohjassa, jos siellä on ryömintätila. Putkien lämmöneristeiden olemassaolo ryömintätilassa. Ks alapohja

Viemäriin kannatukset osin heikkoja

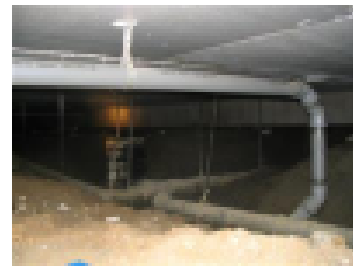
Kannatukset tulee olla ruostumattomia ja riittävän tiheästi

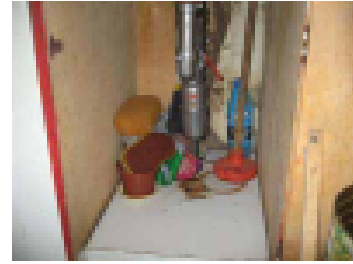
Valurautainen hajulukko vuotaa

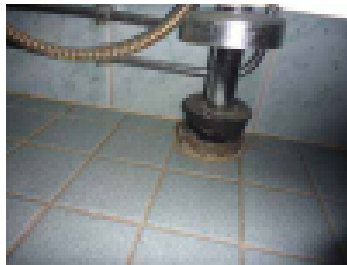
Viemärin tiiviste irronnut

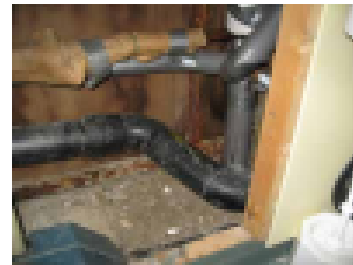
Viemärit elementtiseinän sisällä
Altaan liitos valurautaviemäriin

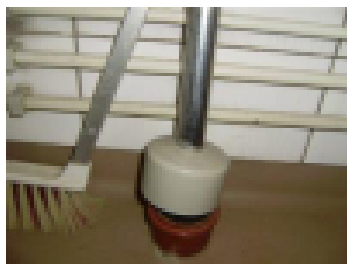
Liittymät vuotavat usein. Valurautaviemäriin liitetyt muoviviemärit vuotavat usein, kun liittoksessa ei ole käytetty oikeita liittosasia. Tiivistevuodoista voi olla ensin merkinä voimakas haju.

Viemäriliitokset hajulähteinä

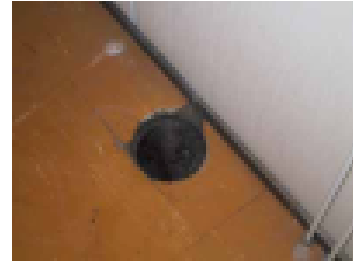
Siivouskomeron lattia ei ole vedenpitävä

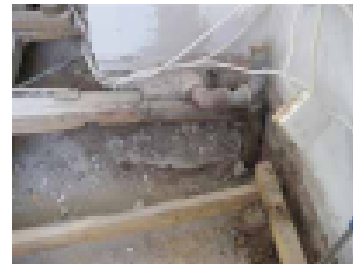
Vanha viemäri välipohjassa

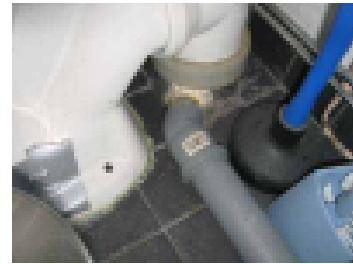
Viemäri kalusteen sokkelissa

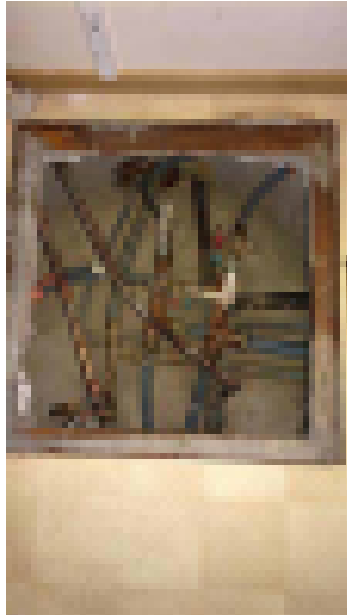
Putken jatkos on syöpynyt

Jatkoksen juotostinasta on liennut sinkki ja jäljelle jäänyt materiaali on verkkomaisen haurasta, eikä pidä paineellista vettä.

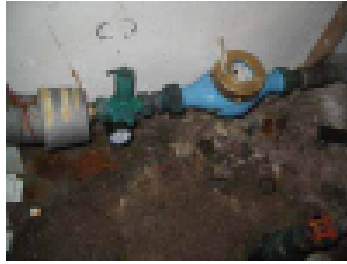
Vuotavia putkiliitoksia

Kanavan pohjalla näkyy vesivaluman jälkiä

Kanavat on avattava säännöllisesti ja tarkkailtava putkien kuntoa, ettei vesivuoto pääse yllättämään.

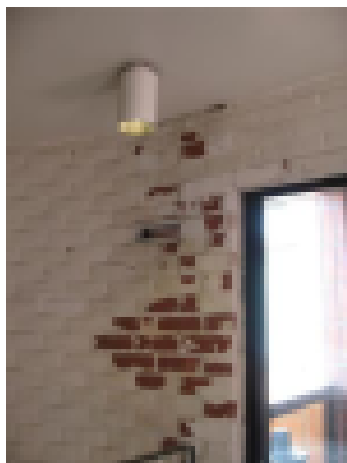
Lattia- ja seinäpinnat

1940-1960-luvulla rakennettujen talojen yhteiskäytävissä on yleensä tiili- tai betoniseinät ja betonilattiat. Lattioiden pinta on teräshierrettyä betonia, lattia- ja seinäpinnat on maalattu. Jos havaitset vaurioita tai värimuutoksia pinnoissa, ilmoita niistä heti isännöitsijälle.

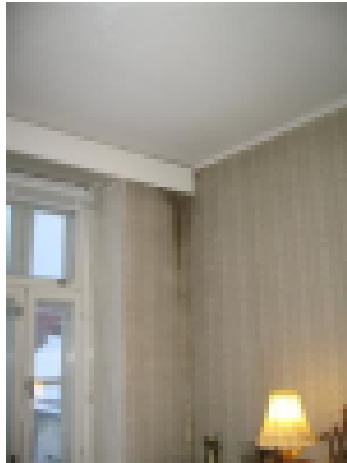
Katot

Käytävien katot on usein tehty alaslaskettuna levystä tai aaltopelistä, joka on asennettu seinään kiinnitettyjen L-listojen varaan.

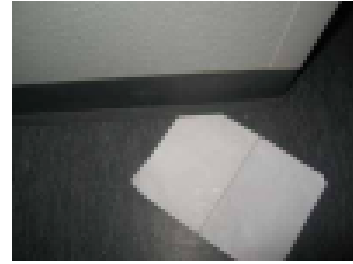
Jalkalistan alle pääsee vesi

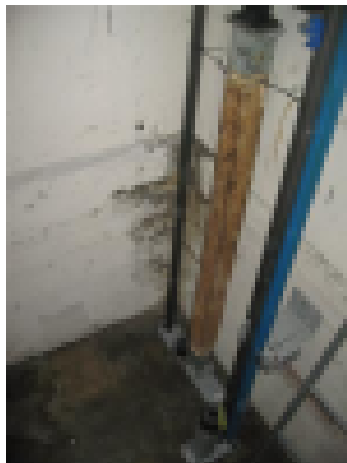
Hissikuilu

Hissikuilun pohja on usein syvemällä kuin kellarin lattia, eikä salaojitus toimi. Joissakin rakennuksissa hissikuilun pohjalle tulee vettä.

hissikuilut pitää tarkastaa säännöllisesti. Hissihuolto!

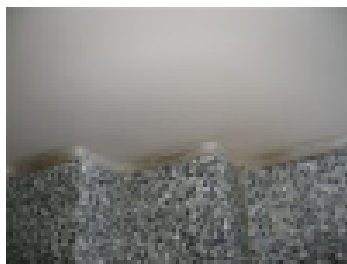
Betonirakenteet

Portaat ovat umpinaiset, tai sivuilta avoimia tehdasvalmisteisia porrassyöksyjä. Askelmissa saattaa olla lohkeamia ja seinissä pesuveden kosteuden aiheuttamaa rapautumaa.

Porteiden liittymät seiniin

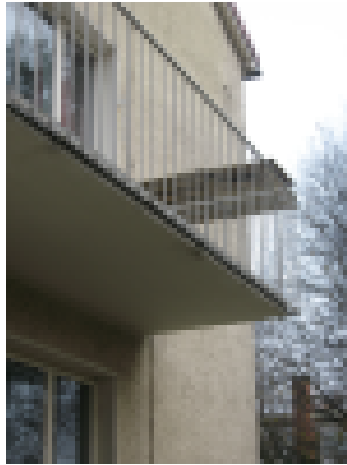
Tuuletusparvekkeet

Parvekkeen liittymät ulkoseinään ja oven alapuoli vaurioituvat helposti veden ja lumen johdosta.

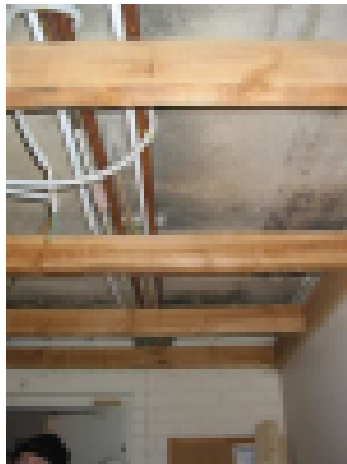
Katto- ja seinäpinnat

1940 1960- luvulla rakennettujen talojen saunojen seinät ja katto on verhoiltu paneelilla.

Panelin takana on oltava tuuletus
kuiviin tiloihin

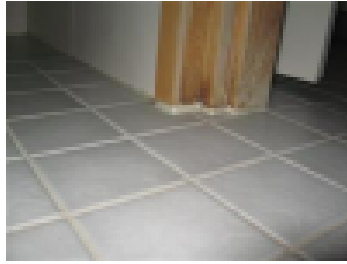
Lattia

Lattiapäällysteenä on 6-kulmainen klinkkerilaatta, jonka päällä on usein irralliset puurivilät. Seinän ja lattianrajaan on asennettu laattajalkalista. 1940 1960- luvuilla rakennettujen talojen saunaosastossa on yleensä erillinen pesuhuone.

Seura laatoituksen kuntoa

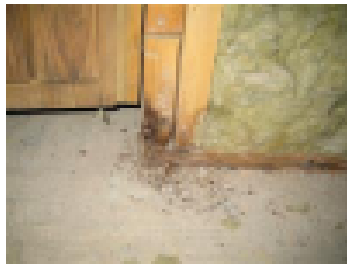
Seinän ja lattian liittymät vaurioituvat helposti käyttö- ja pesuvesistä. Lauteiden kiinnityskohdat seinärakenteisiin vaurioituvat lauteiden pesuvesistä.

Liittymät ovat helposti vaurioituneita

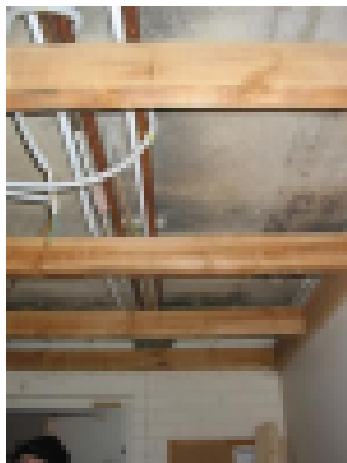
Katto- ja seinäpinnat

1940-1960-luvulla rakennettujen talojen pesutilojen seinät ja katto on verhoiltu paneelilla. Paneelien käyttöikä riippuu käyttömäärästä, mutta lienee keskimäärin 10-15 vuotta.

Kattorakenteiden tulee tuulettua kuiviin tiloihin

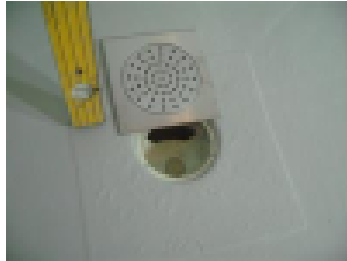
Lattia

Lattiapäällysteenä on 6-kulmainenklinkkerilaatta., jonka päällä on usein irralliset puuritilät. Seinän ja lattian rajaan on asennettu laattajalkalista. Klinkkerilaattalattian käyttöikä lienee keskimäärin 15 vuotta. Laattapinnan käyttöikä on rakennuksen käyttöikä. Lattiakaivon korokerenkaiden väliset tiivisteet ja kaivoon tulevien putkien liitokset tulee olla tiiviitä.

Kun korjauksia tehdään, se tehdään kauttaaltaan koko tilaan

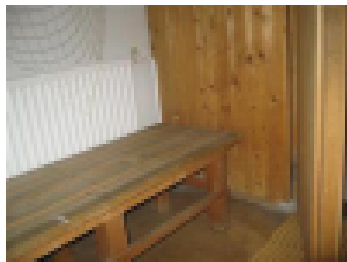
Seinäpinnat

1970- luvulla rakennettujen talojen pukuhuoneiden seinien ja katon pinnoitteena on yleensä paneeliverhous. Seuraa värimuutoksia, tee ilmoitus isännöitsijälle heti, jos havaitset vaurion.

Tyypillinen vanha pukuhuone

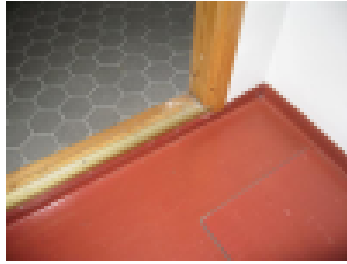
Lattia

Lattiapäällysteenä on muovimatto. Seinän ja lattian rajan muovimatto on nostettu jalkalistaksi seinän paneelin taakse. Mattonostojen kiinnipysymistä on seurattava vuosittain.

Liittymät tarkastettava

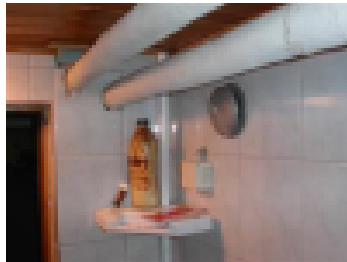
Korvausilman saanti

Ilmanvaihdon pitäisi tuoda saunaosastoon ilmaa pukuhuoneen kautta niin, että se ehtisi lämmitä hyvin ennen pesuhuonetta.

Ilmaa mieluummin pukuhuoneesta lämmitteenä pesuhuoneeseen

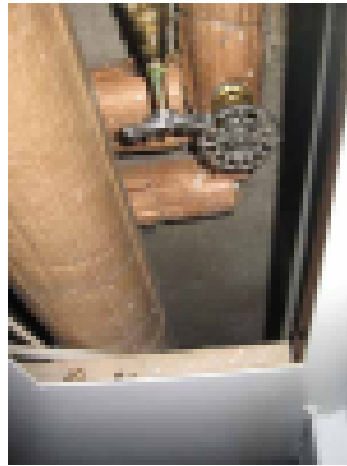
Asbestikartoitus

1980 rakennetuissa tai vanhemmissa taloissa putket on eristetty yleensä asbestia sisältävällä massalla. Rakennuksen huoltomiehen tehtäviin tulisi sisällyttää kuukausittainen tarkastuskierto, jossa yhtenä tehtävänä on putkieristeiden vaurioiden tarkastus.

Asbestia pahvieristeissä

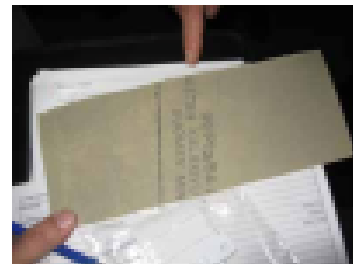
Asbestikartoitus kattolevytyksestä

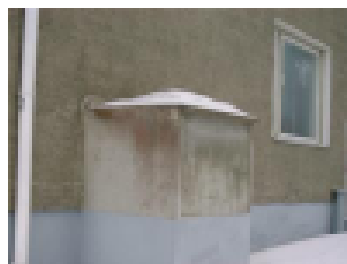
väestösuojan pakotunnelin pää

Vuonna 1954 säädettiin laki, jonka mukaan rakennukseen jonka pinta-ala on vähintään 1.200 m² on rakennettava väestönsuoja. Väestönsuojatiloja saadaan käyttää esimerkiksi asukasvarastona. Väestönsuoja on saatava käyttökuntoon 72 tunnin aikana. Jokaisessa rakennuksessa on oltava henkilö, joka on nimetty turvavastaavaksi. Hänen tulisi huolehtia siitä, että väestönsuojan rakenteet ja laitteistot ovat käyttökunnossa.

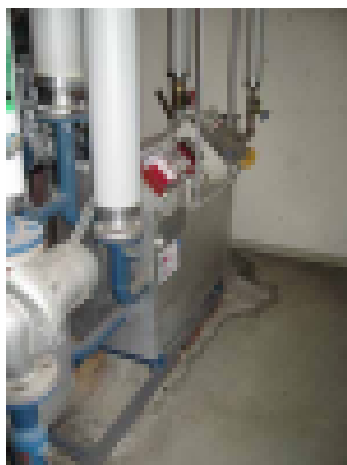
Lämmönvaihdin vuotanut

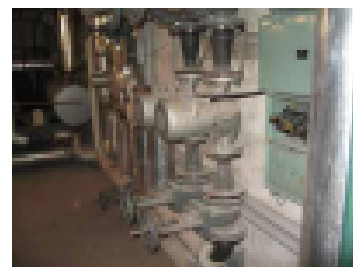
Putkistoissa suuri vuotovaara

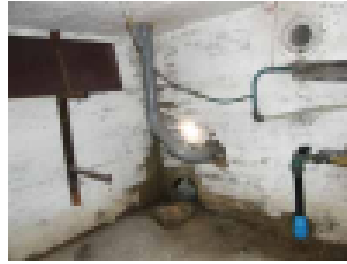
Seinän lävistävät putket usein vuotavat ulkoa vettä kellariin

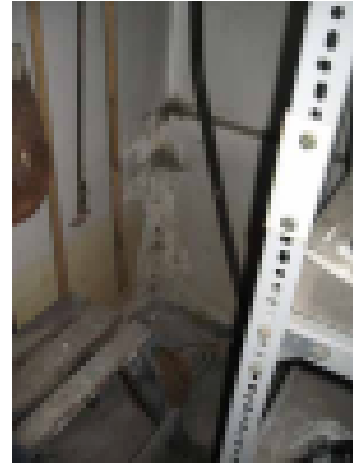
Vesivuotoa sokkellista

Putken läpivienti on kastunut putken pintaan tiivistävästä vedestä.

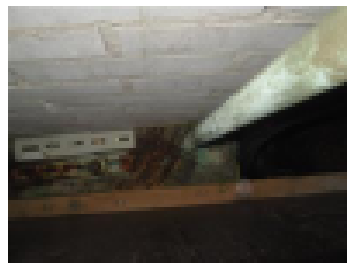
Eristämättömät kylmävesiputket tiivistävät vettä rakenteisiin

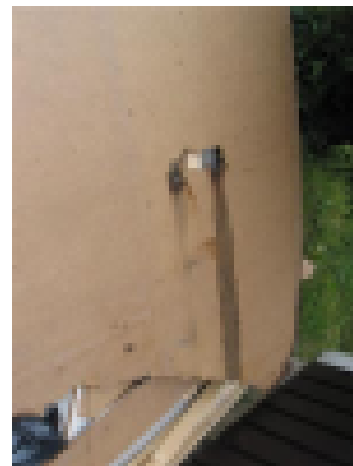
Tiivistymisen jälkiä levyn takana

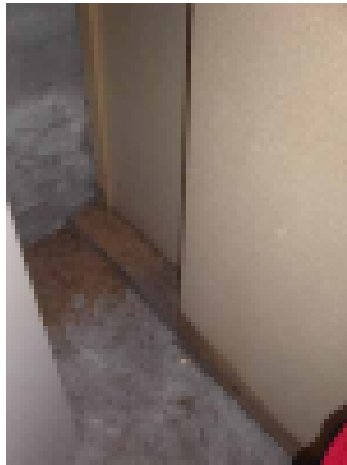
Kellarivaraston kastuneita
seinälevyjä

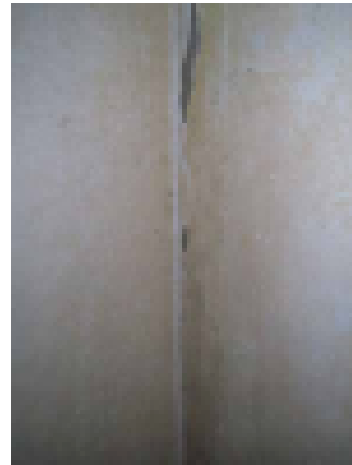
lämmönjakohuoneen nurkka
homeessa

Maakosteus lattian rajassa, katso kellarin seinät.

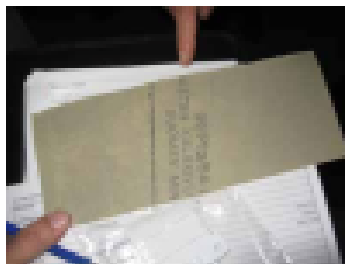
Asbestikartoitus kattolevytyksestä

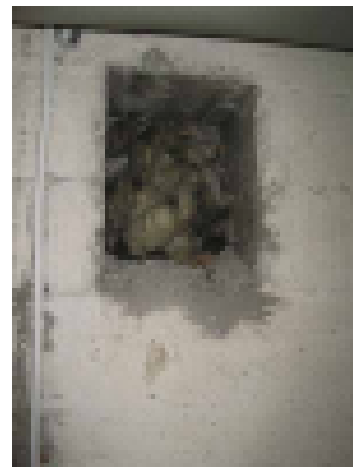
Kanava tukittu

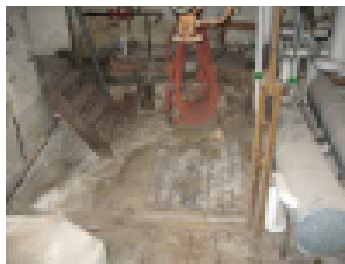
Lämmönjakohuone alkeellisimmillaan

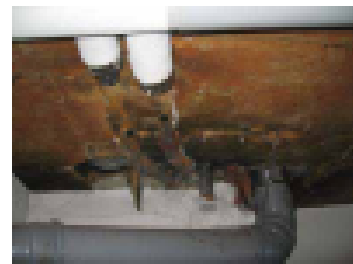
Tiivistymää putkistoissa
