Kohteen tiedot		Käyttäjän tiedot	
Nimi	MALLITALO 1970 luvun esimerkki	Nimi	Erkki Esimerkki
Katuosoite	Hämeenkatu 1	Katuosoite	Hämeenkatu 1 A 1
Postiosoite	00000, Kotikunta	Postiosoite	00000, Kotikunta
Rakennuskunta/maakunta	Helsinki, Uusimaa	Sähköposti	erkki.etaltio@gmail.com
		Puhelinnumero	000 1234123

## 1970-luvun talo

## MALLITALO 1970 luvun esimerkki: Tarkastukset

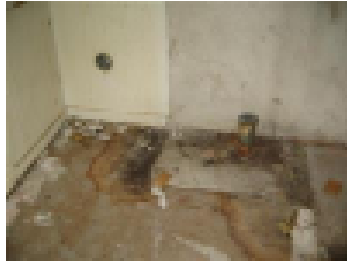
Vuotoja pitää tarkkailla jatkuvasti

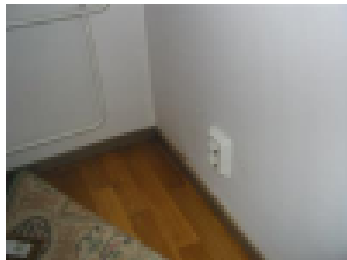
Jos lattiapintoja pestään runsaalla vedellä ja kenkien mukana tulee lunta sekä vettä sisälle, seinän vierustoille muodostuu helposti kosteusvaurioita.

Seinien värimuutoksia tulee tarkkailla

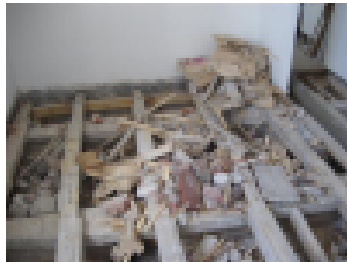
Jos rakennuksen lattioissa on kantava betonilaatta ja erillinen pintalaatta, saattaa raskaan kalustonkuormitus halkaista pintalaatan. Jos painavat kalustot ovat samassa paikassa vuosia, saattaa kaluston jalka rikkoa lattiapinnoitteen.

Pintalaatta saattaa rikkoutua.  
Kannattaa tyhjentää koko välitila

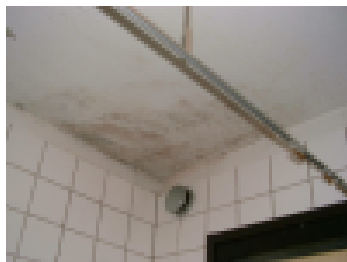
1930 1970- luvuilla rakennetuissa taloissa ilmanvaihto ei toimi nykyisten ohjeistusten mukaan. Rakennuksen yleistarkastuksen yhteydessä tulisi selvittää ilmanvaihdon toiminta ja mahdollinen parantaminen. Erityisesti korvausilmareitit tulisi selvittää. Usein ilmaa tulee lattianrajasta.

Korvausilmareitti pitää varmistaa kokomatkalta

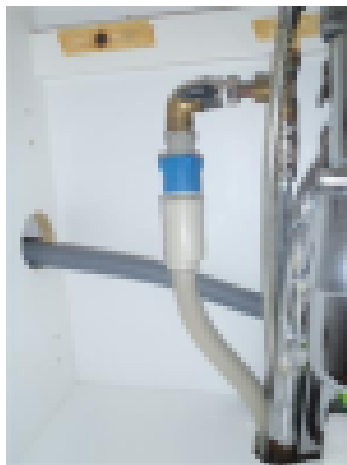
Allaskaapin vuotojäljet ja liitokset tulee tarkastaa

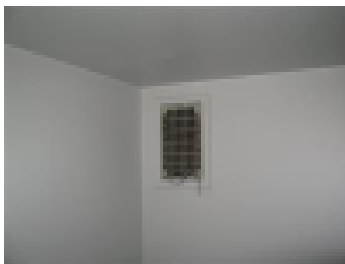
Ritilät ja venttiilit pitää puhdistaa

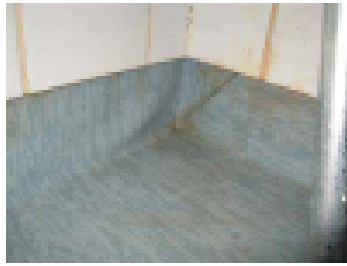
Nurkan tiiveys

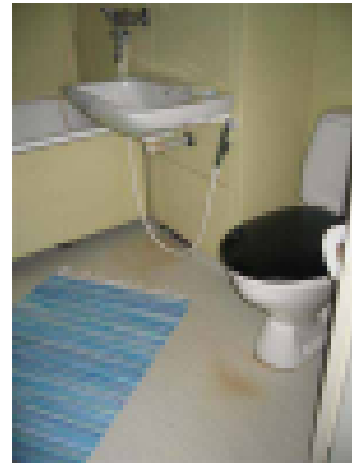
Tyypillinen elementikylpyhuone

Tarkastuksella selvitetään rakenteiden kunto ja vesivaurioiden aiheuttamat ongelmat. Rankarunkoisissa seinissä erityisesti hanojen ja läpivientien kohdat ovat vuotojen osalta riskirakenteita. Elementtikylpyhuoneissa seinäkaivon kohta on vaativin, koska siinä matto kutistuu irti kaivosta ja sallii vuodon rakanteisiin.

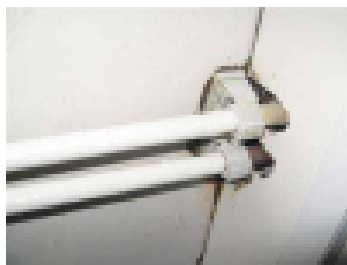
Putkiläpiviennit tarkastettava

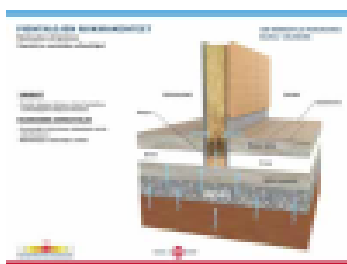
märkätilan seinän rakenne ja vaurio

Märkätilan seinän rakenne ja vaurio

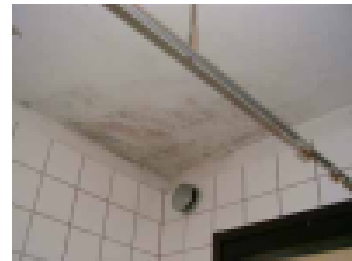
KH ilmanvaihto puutteellinen

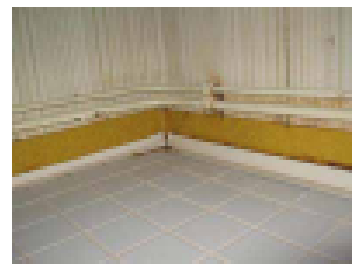
Joskus vanha muovimatto ja -tapetti on voitu jättää vedeneristeeksi laatoituksen alle. Vanhat muovimateriaalit kutistuvat ajan kuluessa, ja niiden saumat aukeavat ja ne irtoavat alusrakenteesta. Vanhat muovimatot eivät kestä alkaalisia olosuhteita. Lisäksi seinän ja lattian liittymässä muovimaton pyöristynyt nurkka on jouduttu usein viiltämään auki, jotta laatat on saatu asennettua suoraan. Näistä raoista vesi pääsee suoraan rakenteisiin. Toimivan vedeneristeen puuttuessa laatoitetuissa rakenteissa on kosteusvaurion riski. Kutsu isännöitsijä paikalle. Tekninen asiantuntija jatkaa korjauksen suunnittelua.

Muovimaton päälle laatoitettu

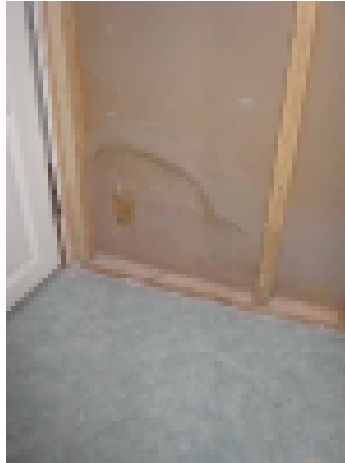
Muovimaton sauman vuotaminen pesuhuoneessa on aiheuttanut väliseinään kosteusvaurion

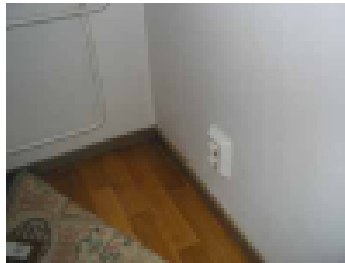
kosteus näkyy viereisen tilan lattialla

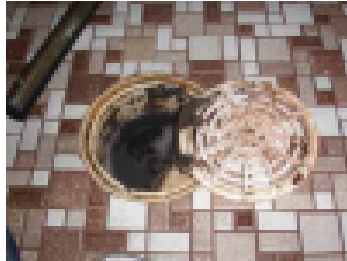
Muista kuivata lattia- ja seinäpinnat aina suihkun jälkeen. Tuuleta sauna saunomisen päätyttyä. Pidä lattiakaivot puhtaina, jotta vesi pääsee vapaasti virtaamaan viemäriin. Lattiakaivon kansi tulee olla irrotettavissa kaivon puhdistusta varten. Tyhjennä lattiakaivon pohjalla oleva sakkapesä ja pese kaivo ja kansi säännöllisesti.

Lattiakaivot tulee puhdistaa säännöllisesti

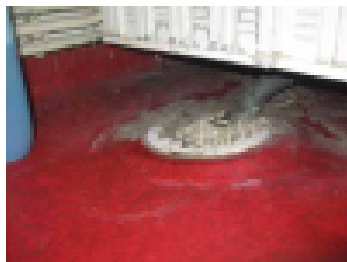
Puhdista lattiakaivo säännöllisesti

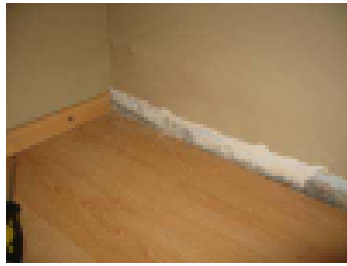
Seinä kastunut toiselta puolelta

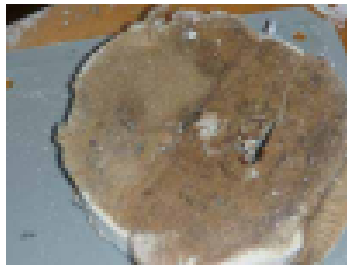
Seinän levytys kastunut

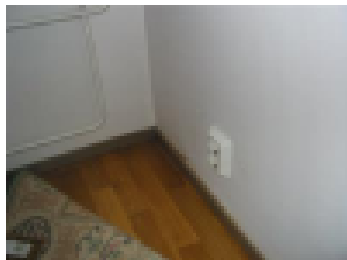
värimuutoksia viereisissä tiloissa

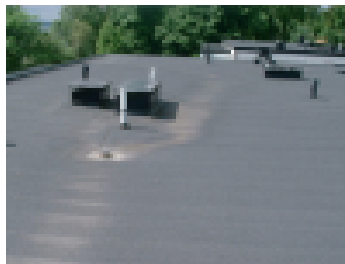
Tarkasta, että kumibitumikermikaton kallistukset ovat kauttaaltaan hyvät, eikä veden lammikoitumista pääse tapahtumaan pieniin painautumiin, kattokaivojen ympäristöön, lumen ja jään patoamiin kohtiin. Kaivon ympärillä lammikoituva vesi aiheuttaa patoutumista, ja veden pinnan nousua katolla. Kattopinnalla jäätyvä ja sulava vesi repii kattopintaa ja avaa kermien välisiä saumoja mahdollistaen vuotovaurioita.

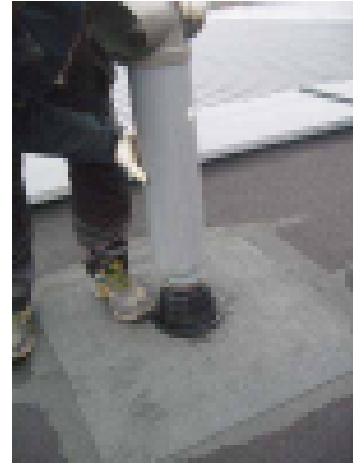
Viemärin tuuletuksen juuritiiviste

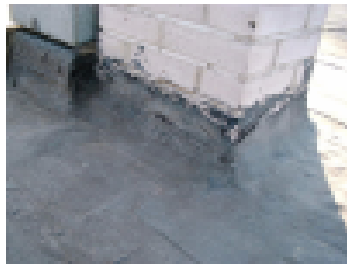
Saumojen aukeilu heikentää katteen kuntoa ja mahdollistaa vuotovaurion. Märkä sammalkasvusto saumojen liittymissä lisäävät saumojen pakkasrasitusta ja laajeneva jäätyvä vesi aukaisee saumoja koko ajan lisää. Tarkastus suoritetaan silmämääräisesti ja tarvittavilla työkaluilla katteen pinnoista ja katon alta.

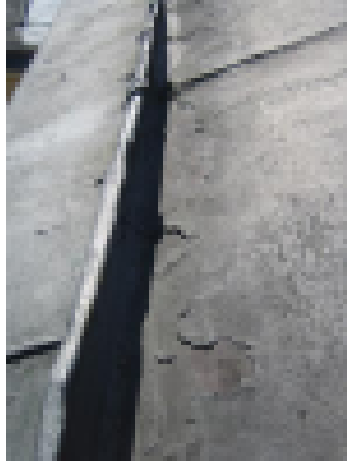
Räystäällä bitumikermin tulee ulottua räystäslinjan ylitse sekä ulkoseinälinjan ulkopuolelle. Niin sanotun katon ylivuototilanteessakaan vesi ei saa ohjautua ulkoseinärakenteen sisälle. Räystäspelti tulee ulottua vähintään 70 mm ulkoseinän yläreunan alapuolelle. Räystäspellin ja ulkoseinän välissä tulee olla vähintään 30 mm tuuletusväli, joka jatkuu yläpohjan tuuletustilaan. Ulkoseinän yläosassa tulee olla vastapelti seinää pitkin ylös nousevan veden estämiseksi.

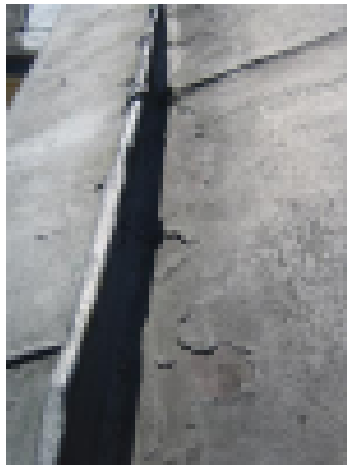
Mikäli ylemmältä katolta ohjataan kattovedet alemmalle bitumikermikatolle, tulee putoavan veden kohdalla olla putoavan veden suoja.

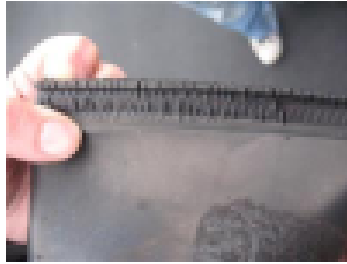
Ennen vuotta 1980 tehdyt bitumikermikatot ovat käyttökänsä päässä, niiden arvioitu käyttöikä on ollut noin 20 vuotta. Näissä bitumikermeissä ei ole nykyistä sitkeyttä kuten kumibitumikermeissä. Vanhat, uudemmalla materiaalilla tehdyt kumibitumikermikatot ovat mahdollisesti vielä normaalikuntoiset. Tarkasta bitumikermikatteen pinnan poikkeamat, terävät taitteet, pinnan pussimuodostumia, kermiliitosten avautumiset ym.

Materiaalit vanhenevat ja joskun ne poltetan rikki

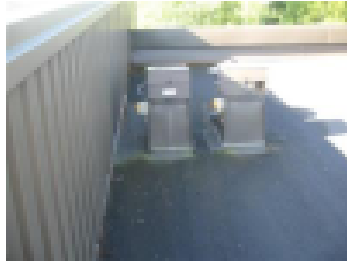
Jokaisessa matalamman ja korkeamman rakennusosan liittymässä alemman katon bitumikermivesieristys tulee ulottaa vähintään 300 mm ylemmän rakennusosan seinää ylöspäin. Lisäksi suositellaan kermin noston suojaksi peltiä. Sekä bitumikermi ja pelti suositellaan upotettavaksi ylempään seinään tehtävää uraan.

Lappeiden ylösnotot pitää tarkistaa

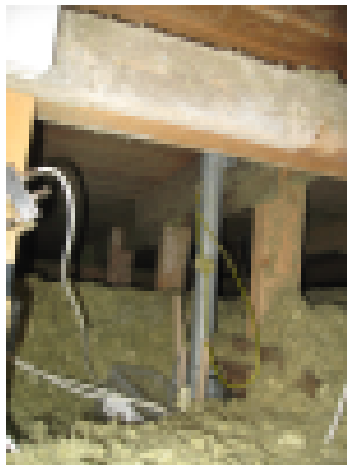
Tummentumat vesikaton puurakenteissa viittaavat vesikatteen vuotoihin ja merkittävät vauriot heikkoon tuulettavuuteen tai suureen vuotoon.

Alapuolinen tuuletuspuute lämmittää kattopintaa

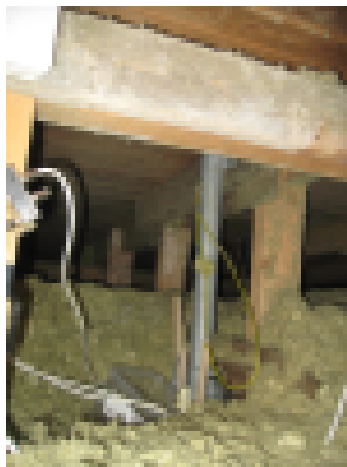
Yläpohjassa olevat IV-putket tulee ulottua katolle saakka lämmöneristettynä ja suojata yläpinnastaan suojapellillä.

Putkia ei saa päättää yläpohjaan

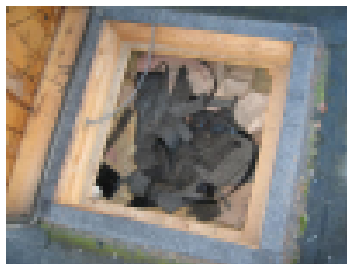
Yläpohjan lämmöneristys on mineraalivillalevyä, joka on kohtalaisen hyvin kosteutta kestävä, mutta suuren ja pitkäaikaisen kosteusrasituksen yhteydessä myös mikrobivaurioituvia. Tarkastus voidaan tehdä kattoluukun kautta.

Mahdollisesti tarkastusluukku. posta tiiviit materiaalit villojen päältä

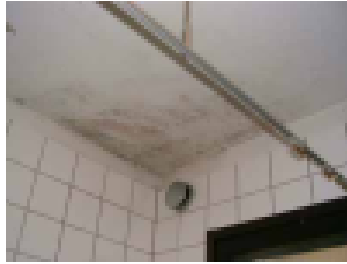
Jos märkätilojen riittävästä ilmanvaihdosta ei ole huolehdittu, voi vesihöyry tunkeutua rakenteisiin, joissa se tiivistyy vedeksi ja aiheuttaa kosteusvaurion. Paranna tarvittaessa märkätilojen ilmanvaihtoa. Huolehdi, että kylpyhuoneen katossa ja saunassa on poistoilmaventtiilit. Varmista, että korvausilma siirtyy kylpyhuoneen oven ja kynnyksen välissä olevasta vähintään kahden senttimetrin korkuisesta raosta kylpyhuoneeseen päin. Saunan puolella venttiilin tulisi ohjata korvausilma kiukaan yläpuolelle. Saunan ja suihkutilan välisen oven alareuna tulee olla kynnyksetön ja avoin.

KH ilmanvaihto puutteellinen

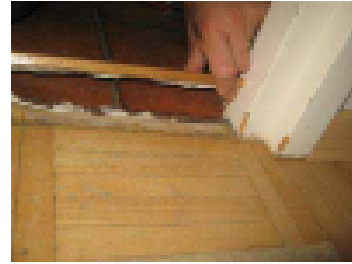
KH ovirako ja tulvakynnys puuttuu

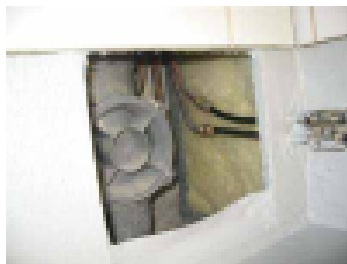
Viemärin tarkastusluukun kautta pääsee tarkastamaan seinärakennetta myös sisäpuolelta esim. kaapelikameran avulla. Pyydä taloyhtiön tekninen asiantuntija paikalle, mikäli luukusta tulee pajaa tuoksua tai näkyy tummentumaa pinnoissa.

Tarkastusluukku avattu

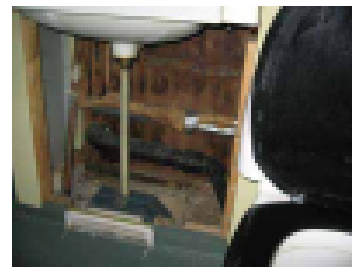
Putkistoa seinän sisällä

Seinän sisällä kosteutta

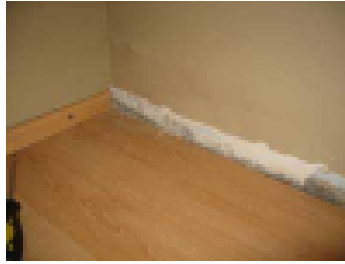
Seurataan kylpyhuoneen seinän vierustoja jalkalistan kohdalta. Mikäli jalkalistan päällä tai sen takana listaa irrotettaessa on tummentumaa tai kasvustoa, on syytä pyytää taloyhtiön tarkastaja paikalle. Tarkastaja avaa rakennetta ja mittaa rakenteen kosteudet.

Seinä kastunut toiselta puolelta

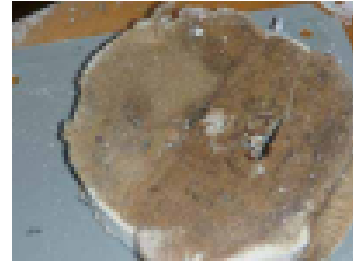
Seinän levytys kastunut

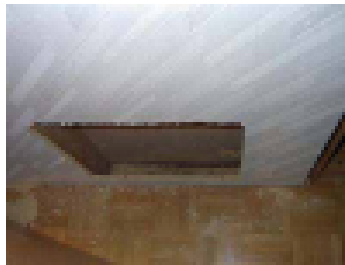
Seinän avaus kuivalta puolen

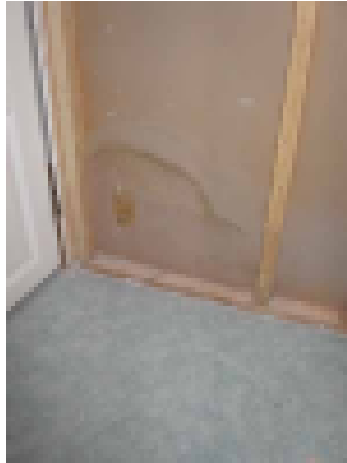
Tekninen asiantuntija ottaa pintanäytteen poratusta reiästä levyn sisäpinnasta ja mahdollisesti seinän alaohjauspuusta.

Kosteusvaurio kylpyhuoneen puisen väliseinän sisällä

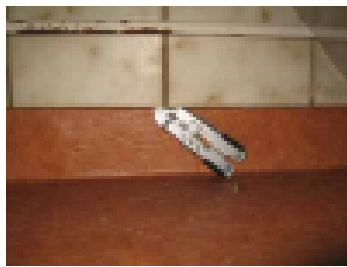
Laatoitus irronut

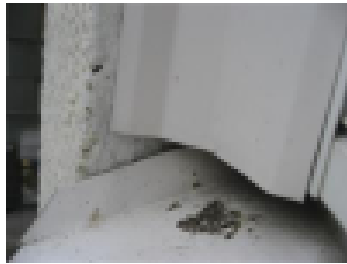
Viistosateella ikkunan ulkopintaan kohdistuu suoranainen saderasitus. Ulointa ikkunaa pitkin valuva vesi ei saa ohjautua ikkunarakenteen sisään. Tarkista ikkunan ulkopintaa pitkin valuvan veden kulkeutuminen, ohjautuuko se ikkuna pellille ja edelleen ulkoseinän ulkopuolelle.

Viistosade on pidettävä aina mielessä, vesi liikkuu ylöskin

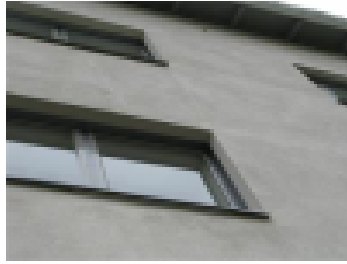
Ikkunan yläosan liitos ulkoseinään tulee sulkea pois seinää pitkin valuvan veden tunkeutuminen ikkunaliittymän sisälle. Toisaalta liittymän tulee mahdollistaa ikkunan ja seinän liittymän sisään päässeeseen kosteuden poispääsyn. Ikkunan pystysivujen ja seinän liittymä tulee toimia vastaavasti kuin ikkunan yläreunassa, suojata viistosateelta ja samalla mahdollistaa kosteuden poistuminen

Ikkunan yläpuolikin tulee olla tiivis

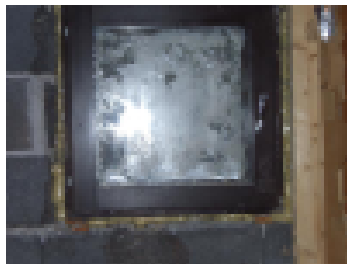
Ikkunoiden liittymissä ulkoseinään alettiin käyttää pursotettavaa polyuretaanivaahtoa. Seinässä oleva painekyllästetty puu kuivuu ajan ollen ja mahdollistaa tiivistekerroksen liittymiin halkeamaa. Ilmavuodot voivat kuljettaa etäämmältä epäpuhtauksia heikentäen sisäilman laatua.

Uretaanipursotus ei ole höyrytiivis

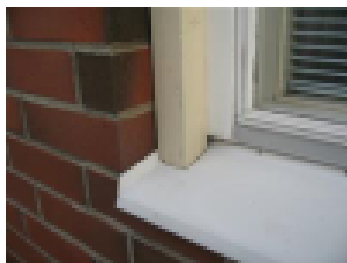
Kittiilistat irtoavat ja taipuvat irti lasista ja taakse pääsee vettä. Vesi lahottaa pokaan. Muovilistaa rasittaa UV-valo ja heikentää sen kestävyyttä.

Tarkkaile lasilistoja, jos ne irtoavat lasista, vesi pääsee pokaan

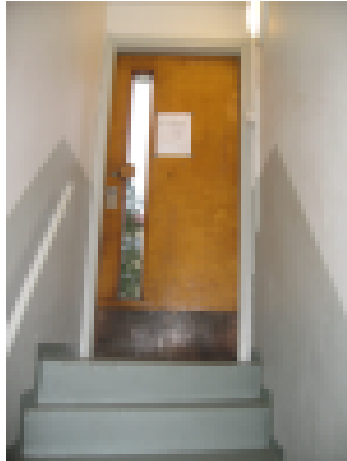
Viistosateella oven ulkopintaan kohdistuu suoranainen saderasitus. Oven ulkopintaa pitkin valuva vesi ei saa ohjautua ulkoseinärakenteen sisään. Tarkista oven ulkopintaa pitkin valuvan veden kulkeutuminen, ohjautuuko se kynnyksen alle ja edelleen ulkoseinän sisäpuolelle. Kynnyksen alla on yleensä puinen apukarmi tai lattian reunasta teräsosakiinnitys.

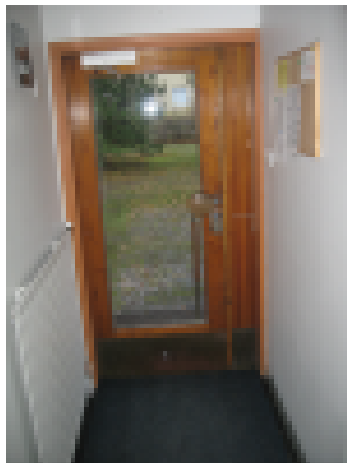
Teräsoven runkorakenne on teräsprofiilia ja oven sisäpinnat ovat talvipakkasella kylmiä. Porraskäytävän ilman kosteudesta riippuen voi oven sisäpintoihin muodostua kuurakerroksia. Lisäksi lasit ovat yksinkertaisia ja lämmöneristykseltään huonoja.

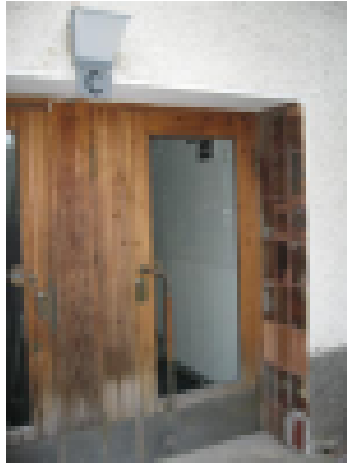
Ulko-oven ja kynnyksen alueelle tulee sadevettä ja lunta kulkijoiden mukana. Tällöin kosteusrasitus kohdistuu kynnykseen ja oven alaosan sekä sivujen alareunan rakenteisiin.

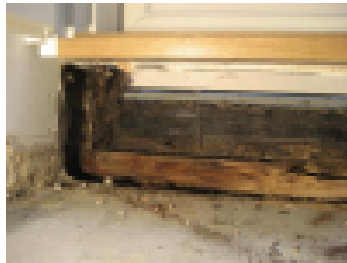
Oven alareunan kynnyks tulisi rakentaa siten, että sen kautta ei tunkeudu vettä lattiaan ja sokkelin liittymärakenteisiin. Tällöin kevytmetallilistat ja elastiset kitit suojaavat rakennetta. Niitä tulee ajoittain uusia.

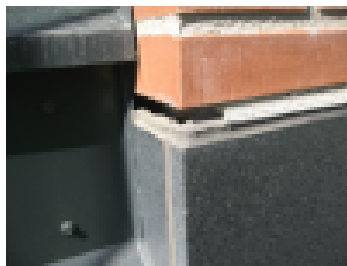
Seinien ulkopintojen kunto sekä vaurioiden havainnointi silmämääräisesti koriautoa käyttäen. Halkeamat mahdollistavat veden pääsyn ulkoseinäelementin sisään. Joissakin pesubetonipintaisissa elementeissä on tavanomaista enemmän ulkopinnan halkeilua ja betonipinta saattaa olla kovin huonokuntoinen. Halkeamat mahdollistavat veden tunkeutumista seinän sisään.

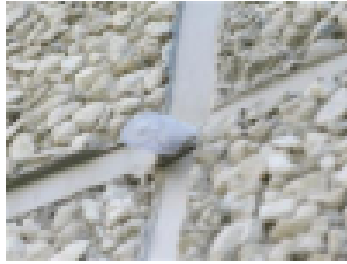
Julkisivupintojen koputtelu, saumausten kunto ja irrallisten alueiden rekisteröinti julkisivupiirustuksiin. Tarkastus tehdään koriautosta kattavasti tarkastaen. Tarkastuksessa tulee huomata, ovatko betonielementtien reunat ehjät ja lujat sauman reunalla. Tarkastuksessa tulee huomioida, onko saumakittin paksuus ja leveys ohjeiden mukainen ja onko saumakittissä aistinvaraisesti havaittavissa vaurioita.

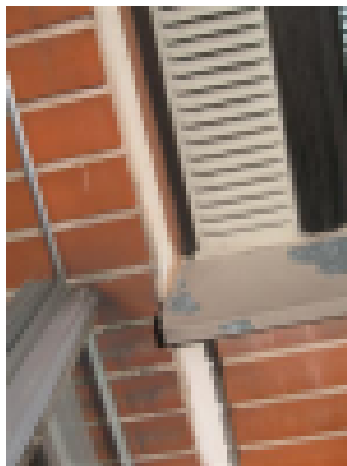
Tarkasta ikkunaliittymien tiiveys, ettei kosteus ja suoranainen vesi pääse seinärakenteen sisään. Kosteus vaurioittaa ikkunan tiivistysmateriaaleja ja jopa ikkunakarmeja. Tarkasta onko palleilla riittävä ulottuvuus ulkoseinän pinnasta. Ulkoseinän ulkopinnan kastuessa kosteus tunkeutuu syvemmälle seinän sisään ja aiheuttaa kosteusvaurioita jopa sisäpuolelle näkyviä.

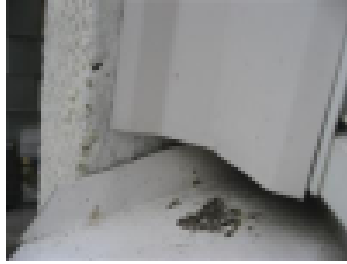
Tarkasta ikkunapeltien alapuolelta vastapeltien olemassa olo. Samoin ulkoseinän yläreunassa tulisi olla vastapelti seinää pitkin nousevaa vettä vastaan.

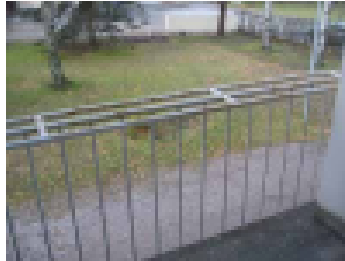
Kaiteet ovat parvekkeen etusivulla olevia teräs- tai betonirunkoisia kaiteita. Kaiteet on kiinnitetty betonilaatan etureunaan ja pieliseiniin sekä ulkoseinään. Parvekekaiteiden ja niiden liittymien tarkastamisella selvitetään ulkoseinän kosteusvaurioriskit.

Parvekkeen teräskaide

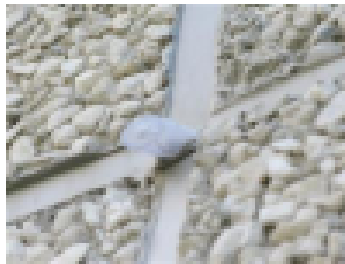
Julkisivupintojen koputtelu, saumausten kunto ja irrallisten alueiden rekisteröinti julkisivupiirustuksiin. Tarkastus tehdään koriautoa käyttäen, kattavasti tarkastaen. Tarkastuksessa tulee huomata, ovatko betonielementin reunat ehyet ja lujat sauman reunalla. Tarkastuksessa tulee huomioida, onko saumakitin paksuus ja leveys ohjeiden mukainen ja onko saumakitissä aistinvaraisesti havaittavissa vaurioita. Yleensä parvekkeilla on ripustuskoukku ja kaiteeseen kiinnitetty tuuletusteline.

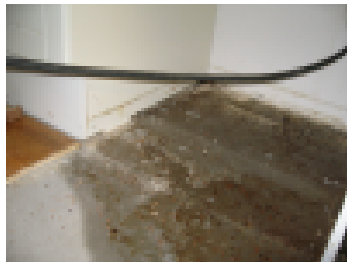
Jos kalusteissa ja rakenteissa havaitaan kosteusvaurioita, suositellaan välipohjan pintamateriaalien avaamista ja kuntotutkimuksen tekemistä. Alustavasti kosteusvaurion aluetta voidaan arvioida kosteusmittauksilla. Kerroksellinen lattiarakenne edellyttää askeläänieristekerroksen tarkastamista.

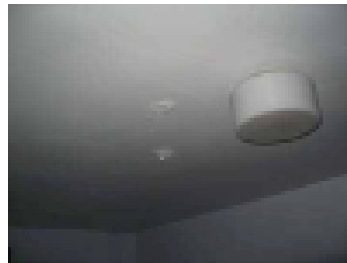
Vuotojälkiä katossa

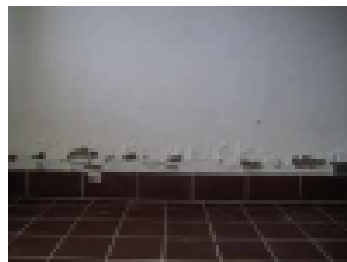
Kellarin lattian kosteus nousee seinään

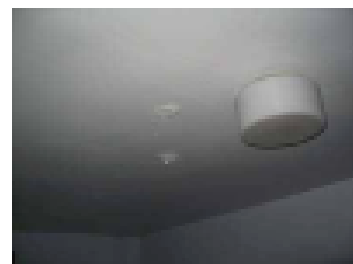
Vuotojälkiä katossa

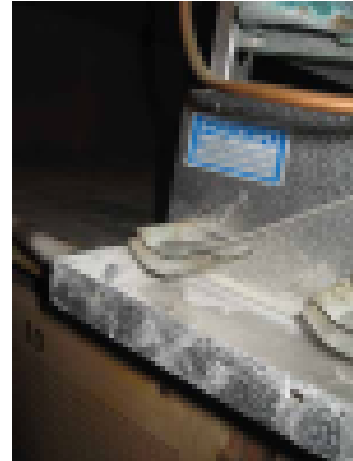
Lauhdutusallas ei ole puhdistuskohteena kenelläkään

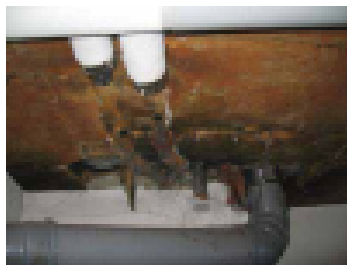
Tiivistymistä putkistoissa

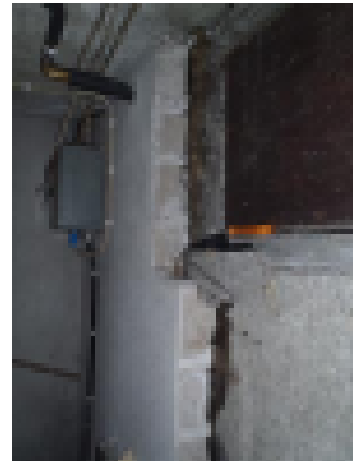
Kaksoismuuri on usein erittäin märkä ja aina poistettava

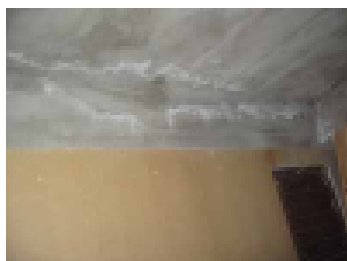
Kosteutta katon rajassa, ilmenee kalkin irtoamisena

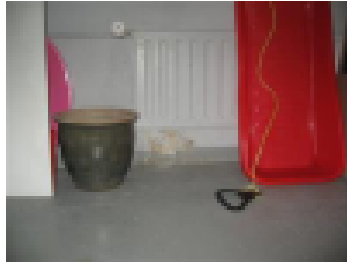
Vaurioita seinässä

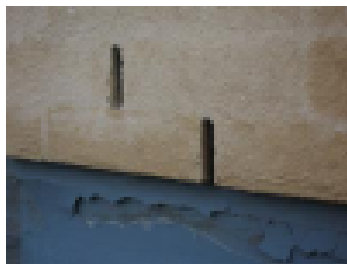
Kosteuden syyt tulee tutkia

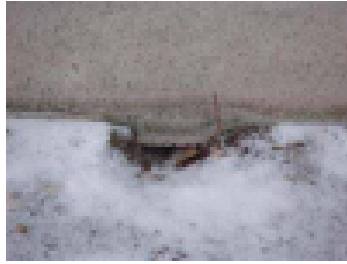
Elementtisauma on auki

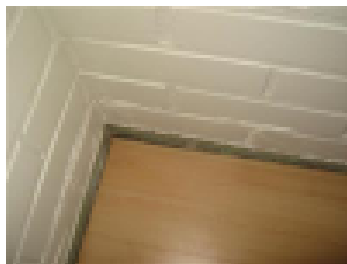
BEtonilaatta kutistuu ja avaa raon seinän viereen

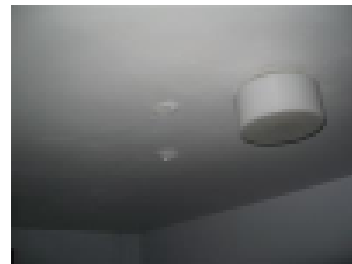
Lattian vuodot näkyvät alapuolella

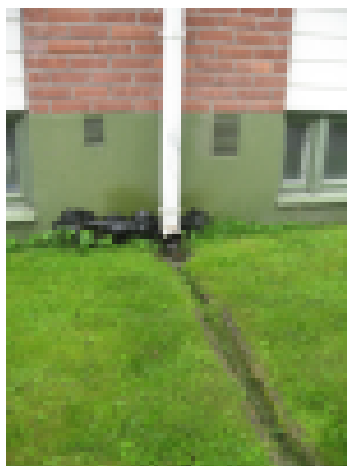
#### Sokkelin alareuna

Lämmöneristeellä halkaistu sokkelirakenne on riskialtis yläpuolelta valuvan veden kerääntymisen johdosta sokkelin alareunaan. Tarkasta sokkelin rakenne ja miten sokkelin alareunasta on järjestetty veden poistuminen. Solumuovinen sokkelin lämmöneristys on suositeltavampi lämmöneristysmateriaali.

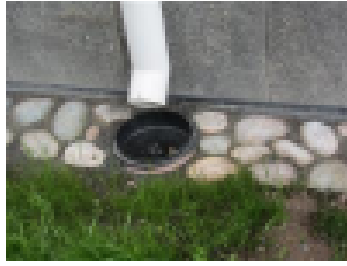
### Maanpinnan kallistukset

Maanpinta tulee kallistua rakennuksen ympärillä rakennuksesta pois päin kolmen metrin matkalla vähintään 150 mm.

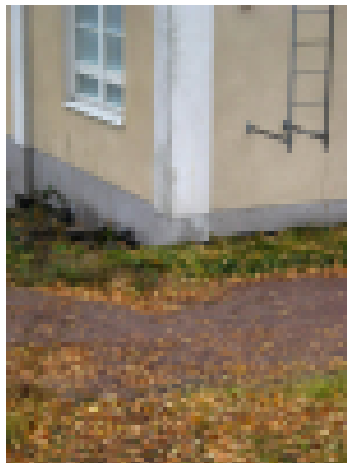
### Maanpinnan korkeus lattiapintaan nähden

Maanpinta tulee olla enemmän kuin 300 mm valmista maanvaraista lattiapintaa alempana rakennuksen ympärillä. Lisäksi edellä mainittu maanpinnan kallistus vaikuttaa rakennuksen ulkopuoliseen kosteustilanteeseen.

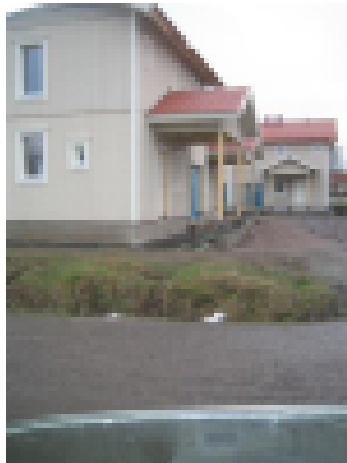
### Tonttialeen kuivatus

Tonttialueen kuivatus voidaan tehdä pintavesien johtamisella pois tontilta esimerkiksi ympäröiviin avo-ojajärjestelmiin. Tonttialueelle voidaan asentaa pintavesikaivoja, joihin maanpinnan kallistuksilla ja avo-ojilla johdetaan tontin pintavedet. Vedet voidaan imeyttää maahan hallitusti tai alueen pintavesijärjestelmään.

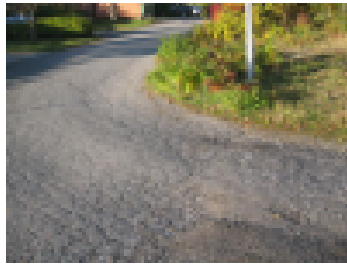
### Rakennusta ympäröivät kasvit ja puut

Isojen puiden lehdet ja neulat helposti tukkivat kattokaivoja ja kaivosta lähtevää sadevesiputkea. Tukkeumat aiheuttavat rakennukselle kosteus- ja homevaurioriskin. Ääritapauksena on katolle kerääntyvää vettä niin runsaana, että vesi lähtee valumaan räystäiden ylitse. Kasvit välittömästi rakennuksen vierustalla pitävät seinän osia kosteana ja mahdollistavat kosteuden ajautumisen seinä- ja sokkelirakenteen sisään. Rakennuksen vierustan kukkapenkit voivat olla maanpintaa ylempänä ja kostuttaa kasvien kanssa seinä- ja sokkelirakennetta.

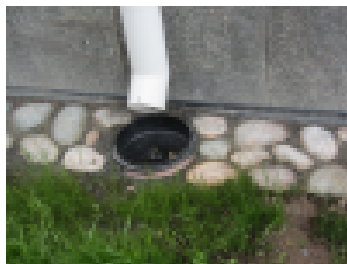
### Rakennuksen vierustan täyttö

Rakennuksen vierustalla sokkeliä tai kellarin seinää vasten tulisi olla pystysalaojakerros esimerkiksi paksuudeltaan vähintään 200 mm karkeaa sepeliä. Sokkeliä tai kellarin seinää vasten tulisi olla vielä kosteutta eristävä kerros ja mahdollisesti vielä lisäksi ulkopuolinen lämmöneristyskerros. Kellarin seinä rakenne on esitetty toisaalla.

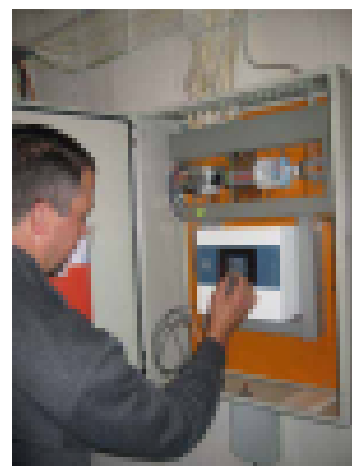
Kaukovalvonnan säätöä

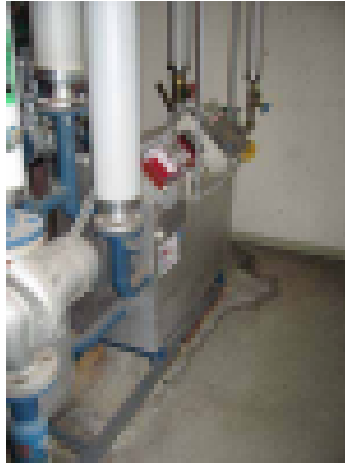
Lämmönvaihtimenvuotojalkiä

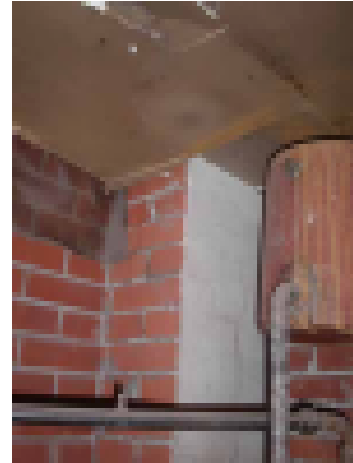
Ruosteinen ja ylitulvinut avonainen paisunta-astia

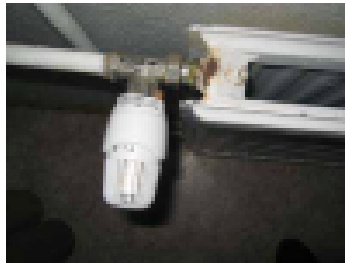
Karavuoto ruostuttaa patterin

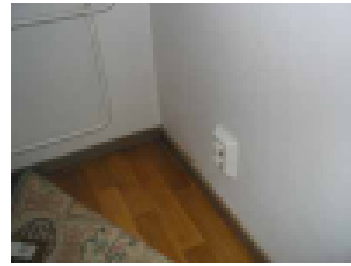
Venttiilivuodosta kosteus parketille

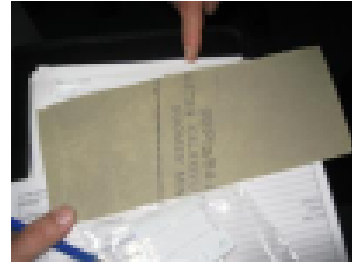
Asbestikartoitus tehtävä ennen remonttia

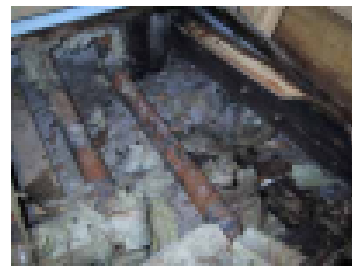
Lattian alta vesivuoto

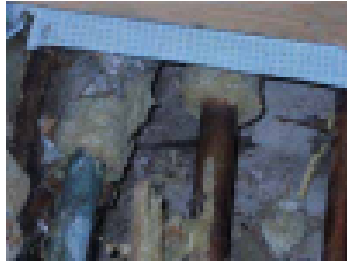
lämpövuoto

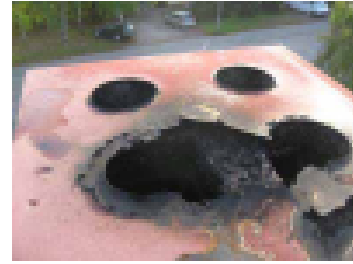
Öljykattilan savu rasittaa piippua ja peltiä

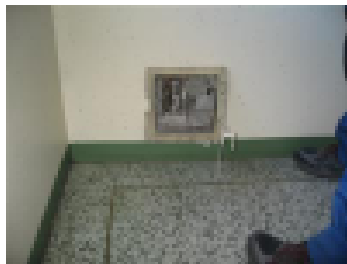
Lämmitysverkosto saattaa olla erikoinen

Latioissa kotelorakenteita, joissa ääneneristystyteenä on orgaanisia materiaaleja. Lämmitysputkien vuotovauriota tulee seurata tarkasti putkireittien kohdilta.

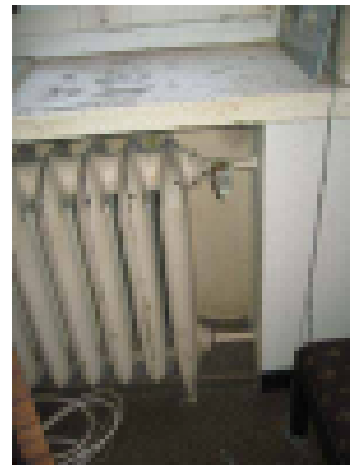
Vanhan tyylin patterikotelo

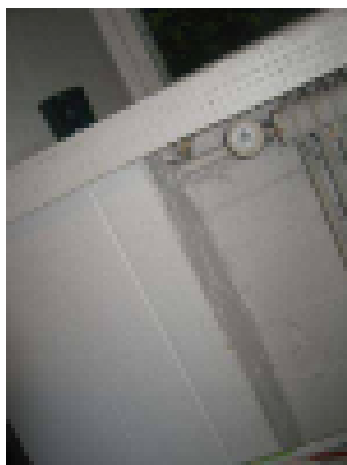
Venttiilivuotoa

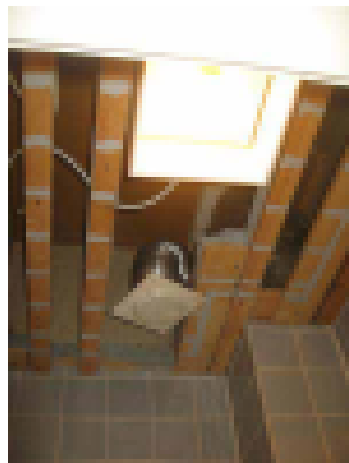
Alumiiniputkea asennettu ilmanvaihtoon

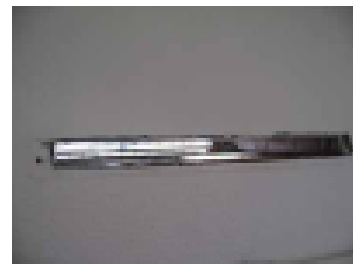
Korvausilmarako

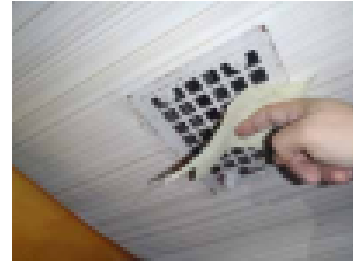
Korvausilmaventtiili

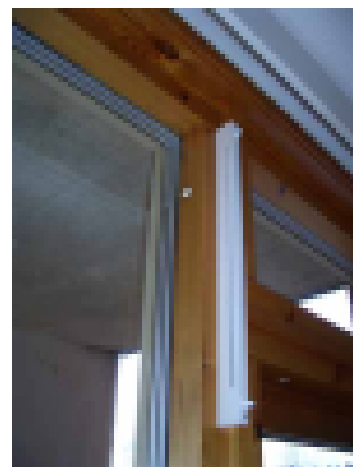
Venttiilit puhdistamatta

Tarkastetaan, onko venttiileihin kertynyt nokea, hyönteisiä tai pölyä. Poistetaan venttiilit paikaltaan kehystä kääntämällä myötäpäivään 90° kierros. Älä kierrä venttiiliä. Rakoventtiilit puhdistetaan imurilla ja kosteapyyhinnällä.

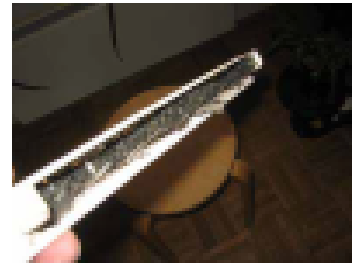
korvausilmaventtiili pitää puhdistaa

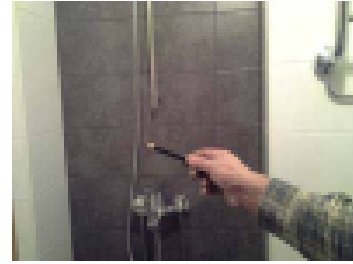
Savukoe ilman virtauksiin

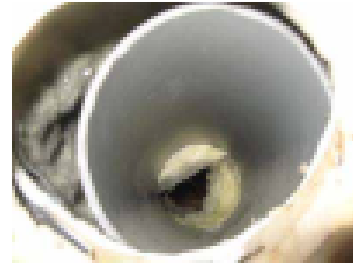
Putken vierestä ilmaa rakenteisiin

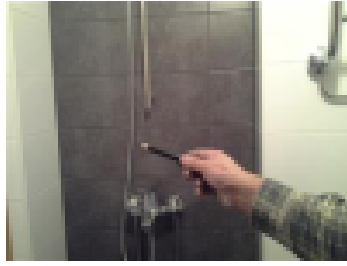
Savulla voi koettaa  
ilmansiirtoreittejä

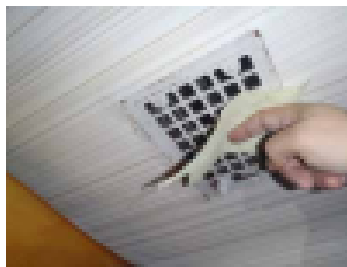
Pesuhuoneen katon poistosäleikössä  
ei pysy edes paperi. Poistoilmahormi  
voi olla tukossa tai tilaan ei tule  
korvausilmaa riittävästi

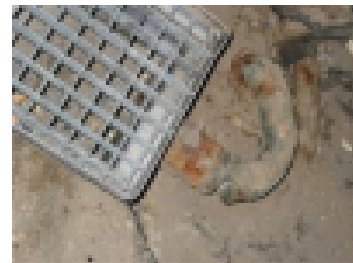
liitokset ruostuvat

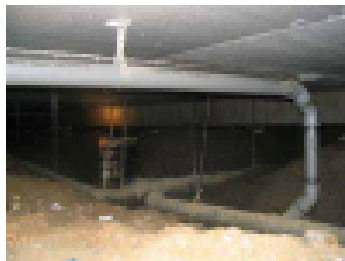
Ryömintätilassa on syytä tarkastaa putket vuosittain. Kannatukset tulee tarkastaa putkitöiden vastaanoton yhteydessä.

Putkiston kannatus

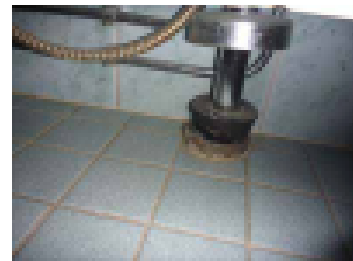
Viemärin tiiviste irronnut

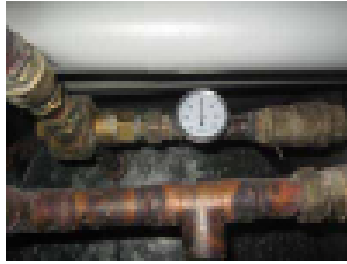
Painemittari

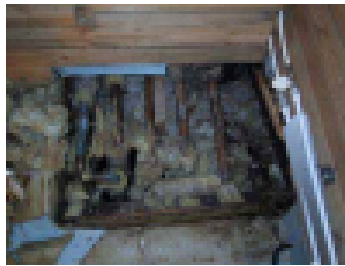
Lämpökanaali

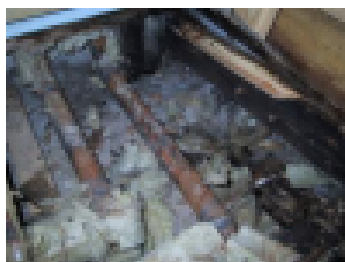
Aina remonttien yhteydessä on syytä avata kanaalit ja katsoa niiden ja putkien kunto sekä kanavan pohjan vuotovauriot

kanaalit voivat mennä hyvin  
huomnon kuntoon huomaamatta

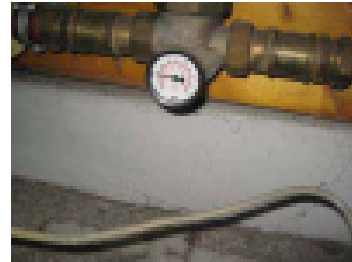
Painemittari käyttövedessä

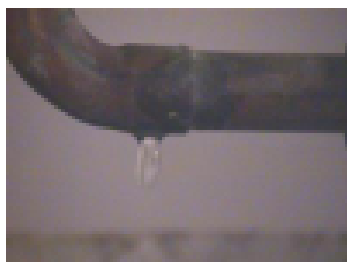
Verkostossa ei ole syytä pitää liian korkeaa veden painetta. Kerroskorkeus m/10 2.5 Bar on oikea suuruusluokka vesijohtopaineelle. Liian korkea paine rasittaa verkostoa lisäten vuotovaurioriskiä.

kova paine aiheuttaa suurta kulumista mutkiin ja liitoksiin

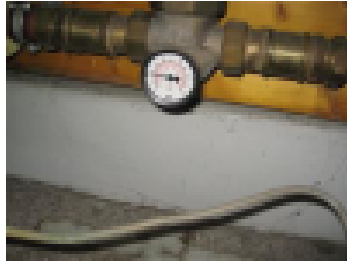
Painemittari säätimen yhteydessä

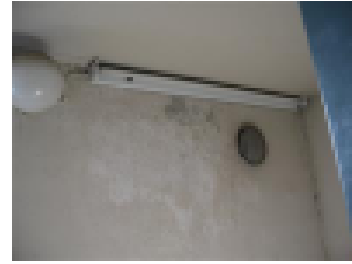
Hissikuilussakin on oma ilmanvaihto

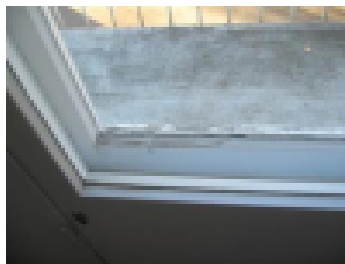
Porrashuoneen tuuletusparvekkeen liittymät porrashuoneen seinän ovat vauriokohtia. Parvekkeelle satava vesi ja lumi pääsee kannatusten ja liittymien kautta seinärakenteen sisään.

Tuuletusparvekkeiden kuntoa tulee seurata

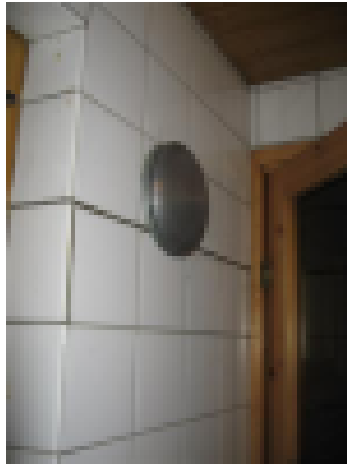
1970- luvuilla rakennetuissa taloissa ilmanvaihto ei toimi nykyisten ohjeistusten mukaan. Rakennuksen yleistarkastuksen yhteydessä tulisi selvittää ilmanvaihdon toiminta ja mahdollinen parantaminen. Suurimpaan osaan 1970- luvulla rakennettuihin taloihin on asennettu yhteiskanavajärjestelmä. Yleensä vesikatolle on asennettu ilmanvaihtokone, jonka voimakkuuden säädössä on kolme asentoa täysiteho, puoliteho ja 0.

Ilmanvaihto on tärkeää ja venttiil.it tulee pitää oikeista paikoista auki

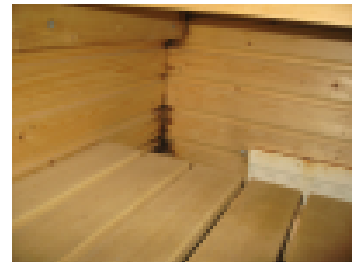
Seuraa värimuutoksia. Kosteusmittauksen yhteydessä seinäpintojen lujuutta voidaan selvittää tökkimällä pintoja piikillä tai puukolla. Saunan lauteiden kunto tulee tarkastaa kuukausittain. Lauteiden puuosat joudutaan uusimaan muutaman vuoden välein. Lauteiden kiinnitykset ja liittymiset seinään ovat kostus- ja lahovauriokohtia.

Tummuneet panelit ovat kohta lahoamassa

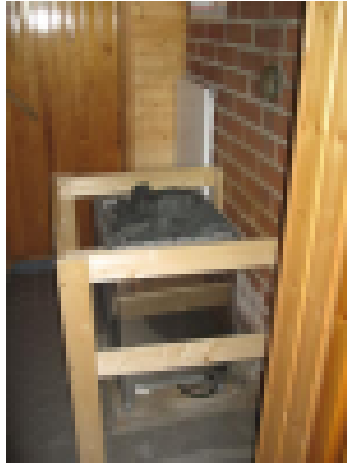
Sähkökiukaan kunto tulee tarkastaa kuukausittain.

Kiukaan suojat ja kiinnitykset tarkastetaan, ettei kiuas kaadu tai siihen polta irtseen

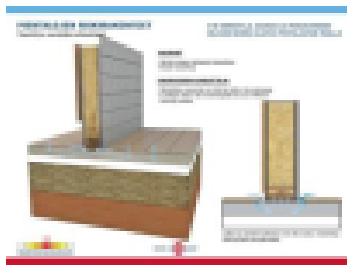
Saunan ja pesuhuoneen välinen puuseinä on riskirakenne. Tarkista seinän alareunan kunto esimerkiksi oven karmirakenteen takaa.

SEinä rakenne on riski, kun sen runko on kahden tiiviin pinnan välissä

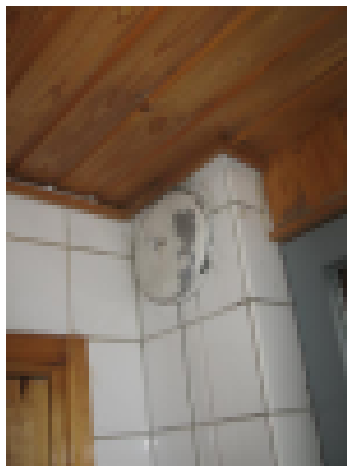
1970- luvuilla rakennetuissa taloissa ilmanvaihto ei toimi nykyisten ohjeistusten mukaan. Rakennuksen yleistarkastuksen yhteydessä tulisi selvittää ilmanvaihdon toiminta ja mahdollinen parantaminen.

Pesuhuoneen venttiili olisi oltava kiinni, varsinkin talvella

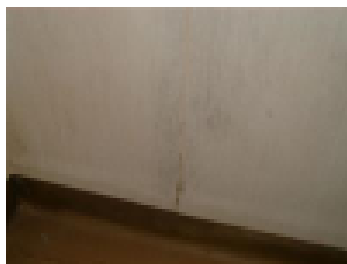
Muovitapetin saumojen ja pinnoitteen kiinnipysyminen tulee tarkastaa vähintään vuosittain.

Vuotavat saumat ovat vaurion alku

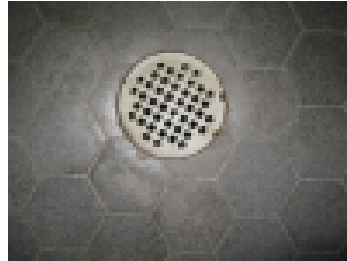
Pesuhuoneessa ei ole nykyajan vedeneristysvaatimuksia. Mahdollisesti on voitu käyttää bitumikermejä vedeneristeenä, lähinnä lattiassa. Tarkasta, milloin pesuhuonetta on peruskorjattu. Vuoden 1999 jälkeen tehdyt pesuhuoneen ammattimaiset korjaukset on jo tehty nykymääräysten mukaisesti.

Vanhat vedeneristeet eivät ole kovin pitkäikäisiä

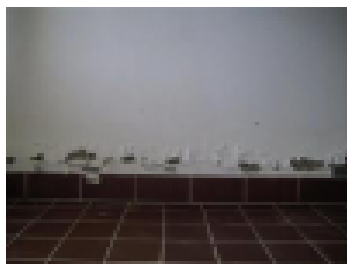
Sisäpuolelta katsotaan lattian raja kosteusjälkien havaitsemiseksi. Läpivientien juuret tarkastetaan vesivahingon havaitsemiseksi. Etenkin varastojen puoleisella seinällä ei saisi olla valumajälkiä seinässä tai vedennousun jälkiä lattianrajassa.

Kosteus ilmenee usein  
värimuutoksina, ilman mittauksiakin
