Kohteen tiedot		Käyttäjän tiedot	
Nimi	MALLITALO 1970 luvun esimerkki	Nimi	Erkki Esimerkki
Katuosoite	Hämeenkatu 1	Katuosoite	Hämeenkatu 1 A 1
Postiosoite	00000, Kotikunta	Postiosoite	00000, Kotikunta
Rakennuskunta/maakunta	Helsinki, Uusimaa	Sähköposti	erkki.etaltio@gmail.com
		Puhelinnumero	000 1234123

## 1970-luvun talo

## MALLITALO 1970 luvun esimerkki: Vauriot

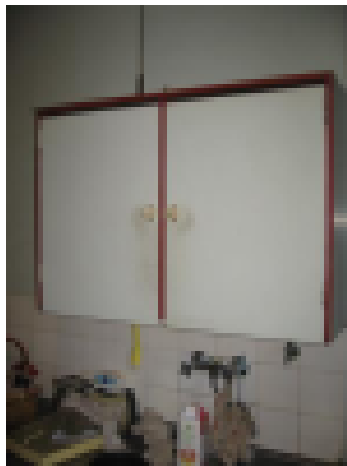
Olisi suositeltavaa, että seinäpintojen maalina käytettäisiin kosteuden kestävästä maalista. Kosteuden kestävä maalin pinta on helppo puhdistaa pyyhkimällä kostealla sienellä tai pesimellä.

kosteudenkestävät materiaalit  
estävät kostumista seinissä

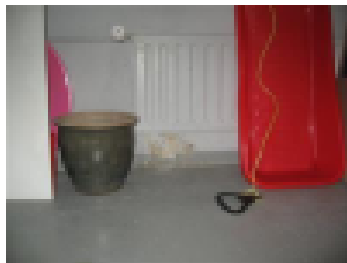
Olisi suositeltavaa, että seinäpintojen tapetteina käytettäisiin kosteuden kestäväää laatua. Kosteuden kestävä pinta on helppo puhdistaa pyyhkimällä kostealla sienellä / pesimellä.

sisäseinissä pestävät maalilt on turvallisia, kellarissa ne ilmaisevat taustan kosteudet rajusti

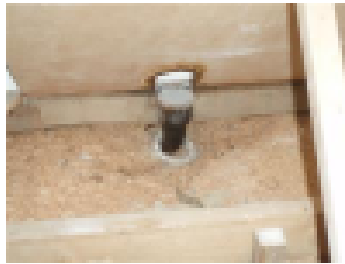
Altaan liitos on vuotanut

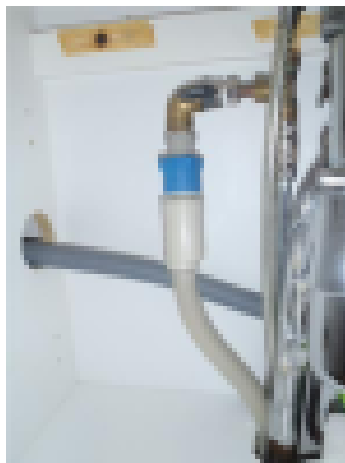
Kalustojen sisällä ja taustoissa olevat putkiliitokset tulee tarkastaa ja korjata vuosittain.

Allaskaapin liitokset tarkastettava.  
Apk:n poiston mekaaninen kiinnitys

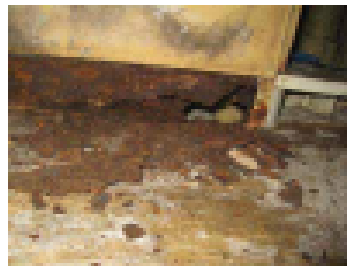
Elementtiseinän alapää on ruostunut

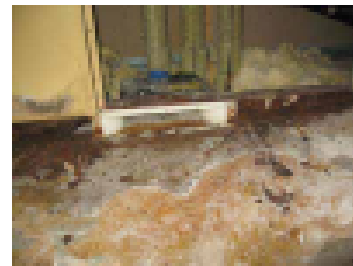
Matto irronnut elementin alapäästä

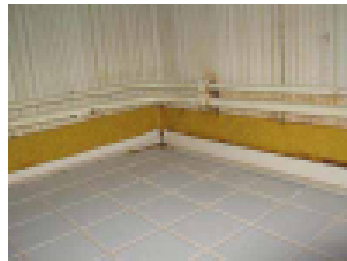
Muovimaton päälle laatoitettu

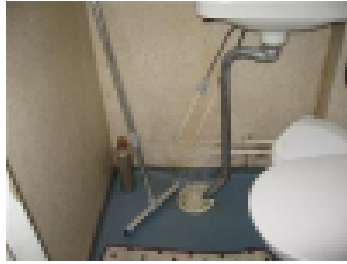
Muovimatot eivät kestä emäksistä laastia vaan muovit kovettuvat ja murenevat. Erikseen on vedeneristeksi tehtyjä muovimattoja, jotka kestävät laastin alla.

Vanha muovimatto ei ole hyvä vedeneriste

Vanhan muovimaton vauriot laatoituksen alla aiheuttavat kosteusvaurion. Muovimatot eivät kestä emäksistä laastia ja kovettuvat ja murenevät.

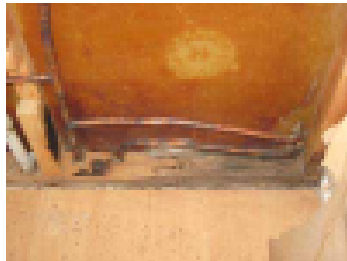
Usein kylmävesiputket on huonosti lämpöeristetty ja eristeenä ollut aaltopahvi on u0094kulunut u0094 pois. Kondenssivesi kastelee rakennetta ja mahdollistaa mikrobikasvuston.

KH seinään on tiivistynyt kosteutta

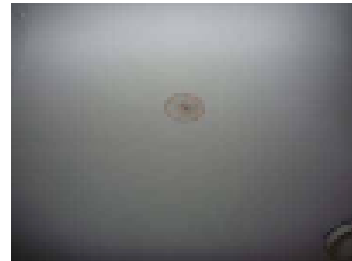
Kosteusvaurio näkyy alakerran katossa

Kosteusvaurio näkyy alakerran katossa

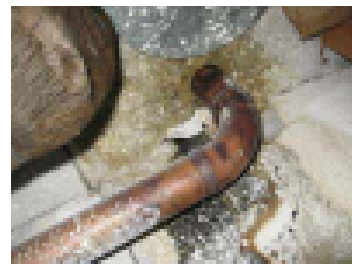
Putki kondensoinut vettä

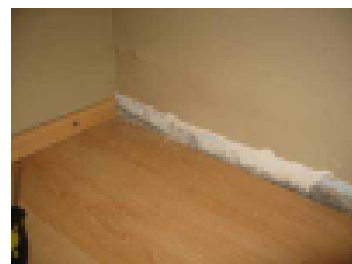
Seinä kastunut toiselta puolelta

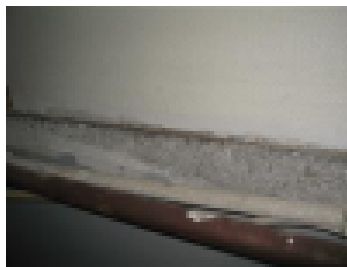
**Pesuhuoneen seinän vaurio näkyy viereisen huoneen puolelta.**

Kuivan tilan puolelta voi näkyä vaurio

Pesuhuoneen seinän vaurio näkyy makuuhuoneen puolelta.

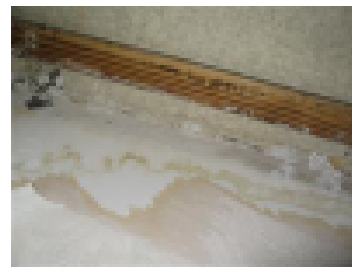
Pienikin värivirhe voi osoittaa kostumista

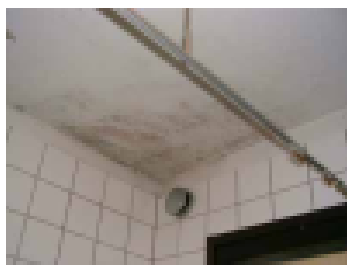
**Huonon ilmanvaihdon takia kosteus tiivistyy pesuhuoneen kattoon ja mahdollistaa homekasvun.**

KH ilmanvaihto puutteellinen

Huonon ilmanvaihdon takia kosteus tiivistyy pesuhuoneen kattoon ja mahdollistaa homekasvun.

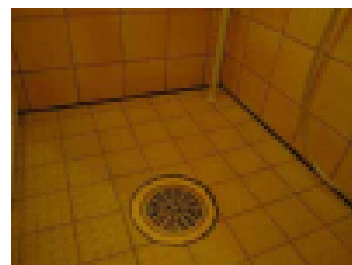
Lattiakaivo ei ole oikeaa tyyppiä

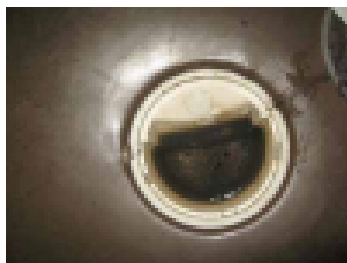
Lattiakaivon liittyminen muovimattoon on riski

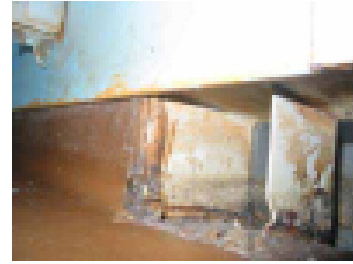
Seinäkaivosta matto on irronnut

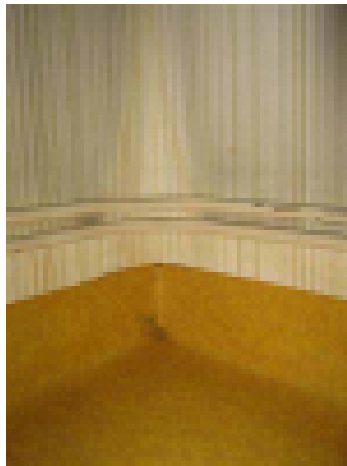
muovimatto irtoamassa seinästä

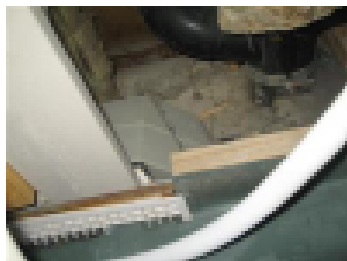
Katso kaivon ympäristö ja ilmoita isännöitsijälle, jos matto on irronnut.

Seinäkaivon vieressä mato usein irtoaa

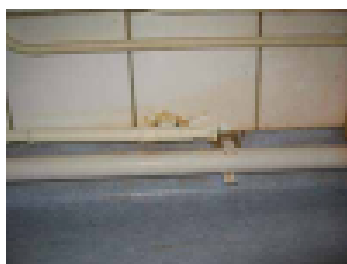
**Periaatekuva märkätilan seinän rakenteesta ja kosteusvauriosta.**

Läpivientien tiiveys

Periaatekuva märkätilan seinän rakenteesta ja kosteusvauriosta.

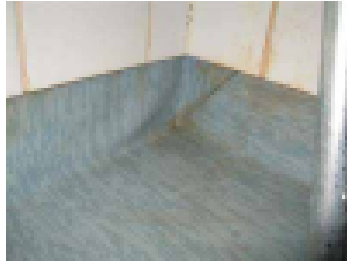
Nurkan tiiveys

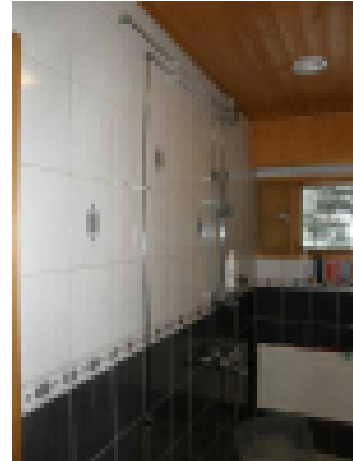
Yläkautta tuotujen putkien läpiviennit ovat vähemmän riskialttiita

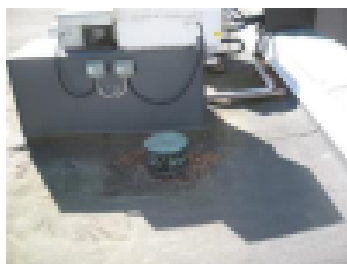
Tarkasta bitumikermikatteen asentamis- ja uusimisaika. Ennen vuotta 1980 asennetut heikkolaatuiset bitumikermikatot ovat käyttöikänsä päässä, niiden arvioitu käyttöikä on noin 20 vuotta. Uudemmissa kumibitumikermillä tehdyt katot voivat olla vielä normaalikuntoiset. Tarkasta bitumikermikatteen pinnan poikkeamat, terävät taitteet, pinnan pussimuodostumat, kermiliitosten avautumiset ym.

Katteet vanhenevat, bitumi haihtuu

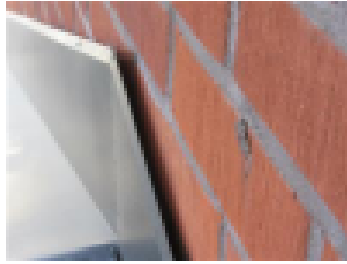
Piipun huonokuntoinen pellitys mahdollistaa veden pääsyn liittymään ja mahdollisesti piipun ulkopintaan nostetun bitumikermien alle.

Pellituykset on joskus vajaita ja epätiivitä

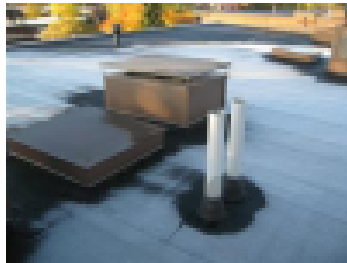
Savupiippujen päältä puuttuu suojakatokset. Vesi pääsee piipun sisään ja kostuttaa yläpohjassa piippuun liittyviä materiaaleja. Myös piipun ja pellityksen välinen liittymä mahdollistaa piipun päältä valuvan veden pääsyn yläpohjaan. yv-savupiipussa vaurioita

Sadehattu piipun päällä suojaa suioralta sateelta piipun runkoa

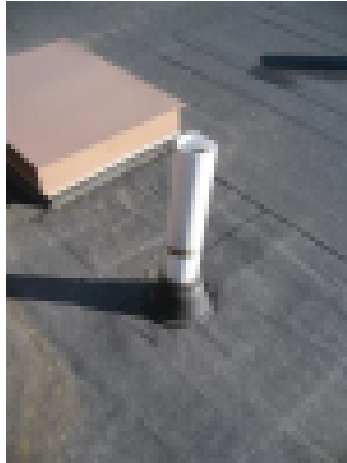
Huopakaton aukeamassa olevat saumat mahdollistavat tulevaisuudessa kattovuodon.

Saummat ja liittymät kannattaa tarkastaa

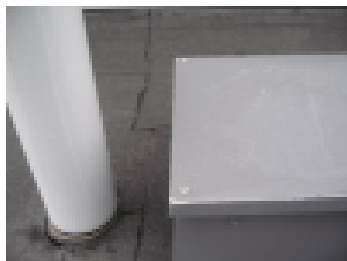
### Katon läpiviennit

Tarkasta piippujen, läpimenojen ja suojaellitysten kiinnitykset, kunto sekä tiiveys. Tarkasta läpimenojen suojausten kunto, lohkeamat halkeamat ym.

Putkien ja liittymien juuret ovat vuotopaikkoja

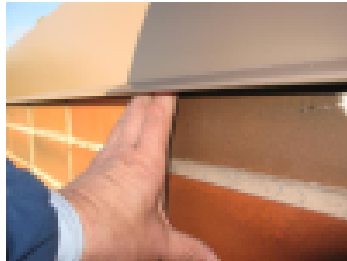
### Ylemmän seinän liittymät

Tarkasta katteen liittyminen ylempään seinään. Liittymä tulee olla viistosateen kestävä. Tarkasta suojapellityksen tiivis kiinnittyminen ylempään seinään, mieluummin seinään tehtyyn varakseen. Suojapellin alla oleva bitumikermin tulisi myös ulottua seinän asennettuun uraan. Näin varmistetaan seinäpintaa pitkin valuvan veden laskeutuminen alemman katon bitumikermin päälle aiheuttamatta kosteusvaurioita. Jokaisessa matalamman ja korkeamman rakennusosan liittymässä alemman vesikaton vesieristys tulee ulottaa vähintään 300 mm ylempään rakennusosan seinää ylöspäin. Tarkasta irrottamalla suojapellitystä jostakin kohdin alemman katon vedeneristyksen noston toteamista varten ylempälle seinälle.

Myrskypeltikin tarvitaan

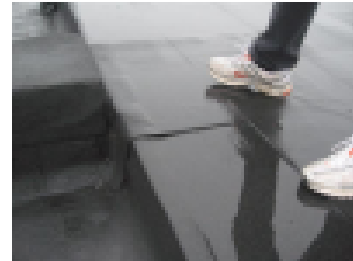
Ylösnostojen kunto on usein arveluttava

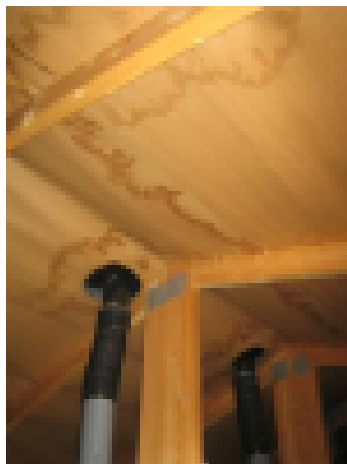
### Vesikatteen alapuolinen tuuletus

Tummentumat vesikaton puurakenteissa viittaavat vesikatteen vuotoihin ja merkittävät yhtenäiset vauriot heikkoon tuulettavuuteen tai suureen vuotoon. Pienet tummentumat saattavat olla peräisin jopa rakennusajalta.

Tummentumat rakenteissa osoittavat vuotoja

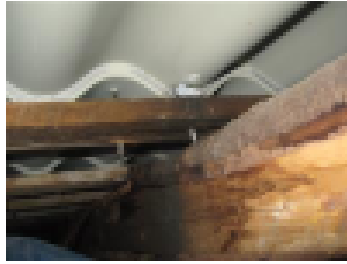
### Kosteusjäljet

Yläpohjaan tulee paikallisia kosteusjälkiä tai on pienempiä vesijälkiä lämmöneristeen pinnassa.

Rakenteet tummuvat

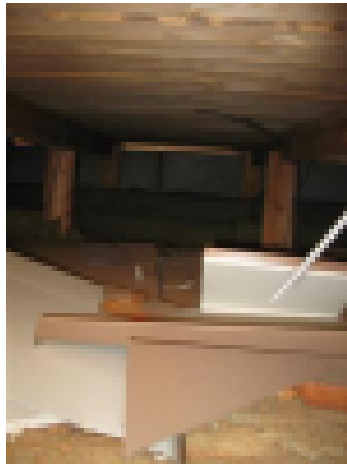
### Läpimenot

Vesikaton läpimenojen juuret ovat yleisiä katon vuotovaurioita. Yläpohjan tarkastaminen näiltä kohdin antaa tietoa yläpohjan tuulettuvuudesta ja kosteuden poistumisesta.

Joskus tila on hyvin ahdas ja romua täynnä

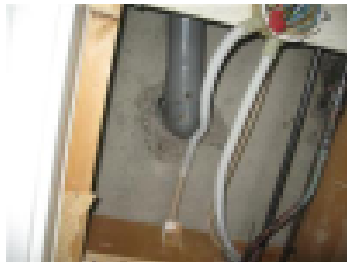
### Läpimenot

Yläpohjan läpimenojen juuret mahdollistavat ilmavuotojen mukana kulkea sisäilman kosteutta yläpohjaan.

Läpiviennit tulee tarkastaa avaamalla alaslaskuja

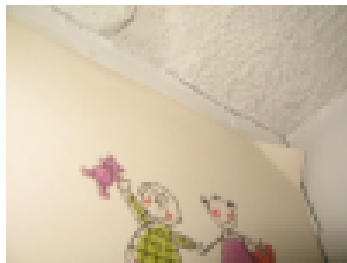
### Ulkoseinän liittymä

Yläpohjan ja ulkoseinän liittymässä on merkittävä kosteusvaurio.

Nurkissa näkyy vuotojäljet

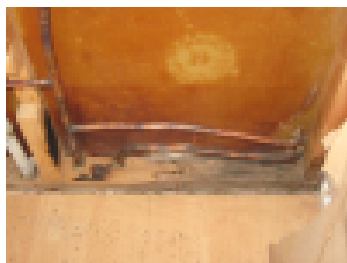
#### Putki kondensoinut vettä rakenteeseen

Kylmävesiputket usein eivät oleet kunnolla lämpöeristettyjä ja eristeenä ollut aaltopahvi on u0094kulunut u0094 pois. Kondenssivesi kastelee rakennetta ja sallii mikrobikasvuston.

Eristämättömät putket tiivistävät kosteutta seinään

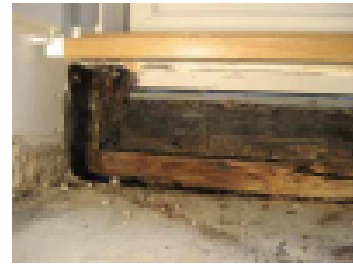
Puurakenteita jäänyt kaksoislattian alle ja kastuneet vuotovesistä

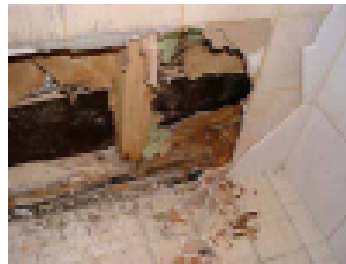
Seinää sisältä

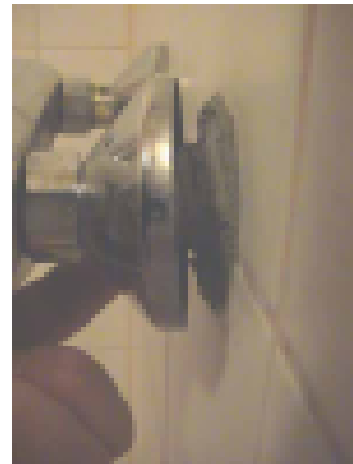
Vesi pääsee suihkutilassa rakenteisiin seinän alaosan tai lattian lävistävien putkien ja putkien kiinnikkeiden saumoista. Myös suihkuhanan tai saippuatelineiden kiinnikekohdat mahdollistavat veden pääsyn seinärakenteeseen. Varmistu siitä, että kaikki läpivientikohdat, joihin vesi pääsee roiskumaan, ovat ja pysyvät vesitiiviinä.

Suihkusekoittajan läpivienti

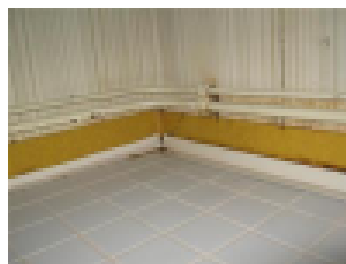
### Vanha muovimatto

Vanhaa muovimattoa ei saa jättää vedeneristykseksi laatan alle. Vain erikseen suunnitellut vedeneristysmatot saa jättää laatoituksen alle, ei kuitenkaan ole suositeltavaa. Vanhat matot eivät ole vedeneristemattoja, vaikka toimivat silloin, kun päälle ei asenneta laattoja.

Muovimaton päälle laatoitettu

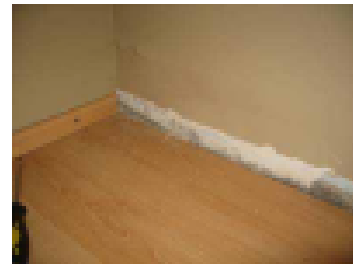
Seinä kastunut toiselta puolelta

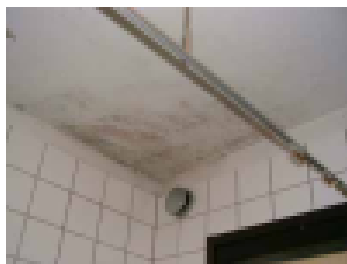
#### Huono ilmanvaihto

KH ilmanvaihto puutteellinen

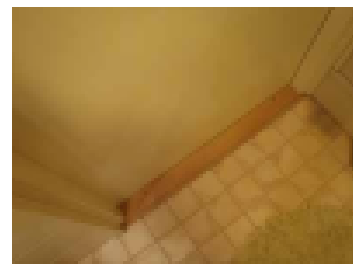
Kylpyhuoneen oven alta puuttuu parin senttimetrin korkuinen rako, josta korvausilma siirtyy kylpyhuoneeseen päin

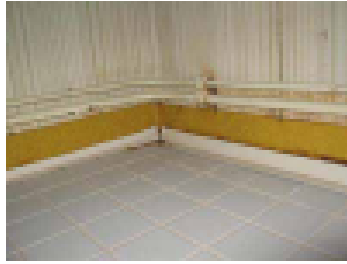
Muovimaton päälle laatoitettu

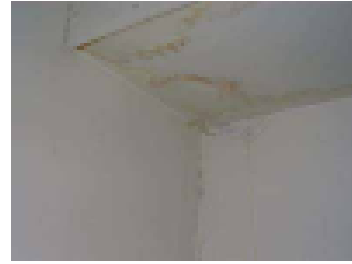
Putkista tiivistyy kosteutta

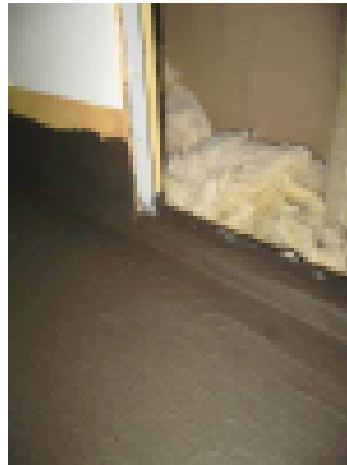
#### **Rakennekuva**

Peltikylpyhuoneenlaatoitus suoraan peltiävasten

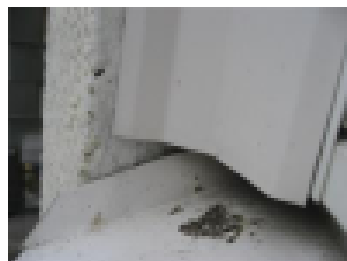
### **Ikkunapellit**

Huono ikkunapellitys mahdollistaa veden pääsyn seinän sisään. Tyypillisiä vuotoreittejä ovat: Ikkunapellit ovat irti ikkunan karmirakenteesta. Ikkunapellillä on liian vähäinen kallistus. Ikkunapellin takanurkkaus on avoin takanurkan taitteen kohdalta.

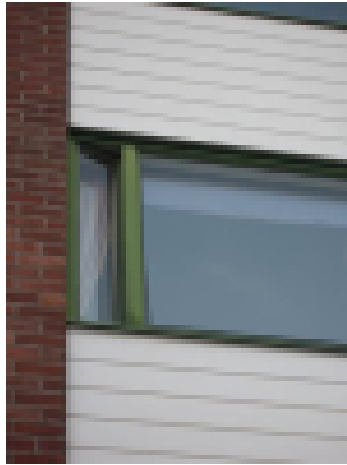
### **Sivulistat**

Ikkunapellin sivu on irti seinäpinnasta mahdollistaen veden valumisen seinän sisään.

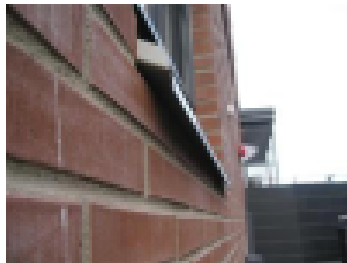
### Vastapeltti

Ikkunapellin alta puuttuva vastapeltti ei estä seinän pinnassa nousevan veden pääsyä ikkunapellin alle.

Ikkunoiden liittymien ja seinän yläreunasta puutuva vastapelti lisää seinän sisäisen kosteusvaurioriskiä.

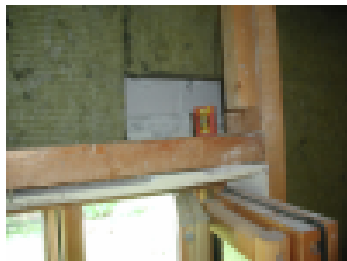
### Ikkunan yläosa

Ikkunan yläreunassa vesi pääsee ikkunaliittymän kautta seinän sisään.

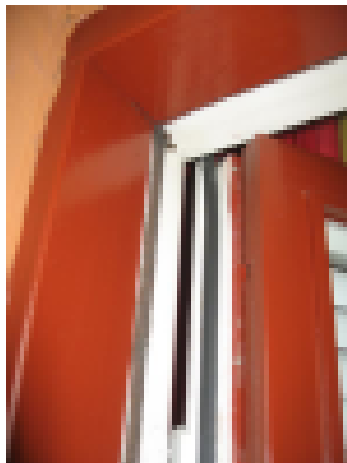
### Sisäpuolen liitos

Ikkunan sisäpuolen ja seinän välinen tiiveys on heikko mahdollistaen ilmavuodot.

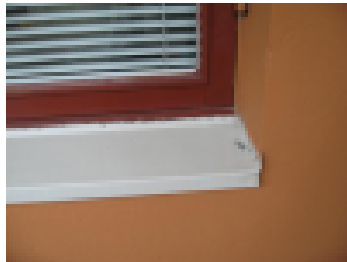
### Vedenpoistoreiät

Ikkunan vedenpoistoreiät ovat tukossa, vesi jää ikkunan sisälle ja pääsee ikkunan nurkkausten saumojen kautta seinän sisään. Ikkunapelti on irronnut karmista ja vesi valuu veden poistoreiästä ikkuna pellin alle ja seinän sisään.

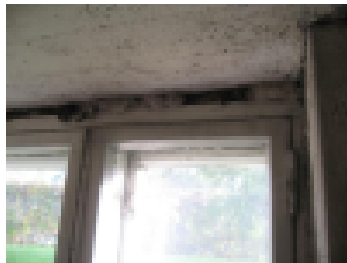
### Ikkunatilke

Vanha ikkunatilke on kosteus- ja homevaurioitunut

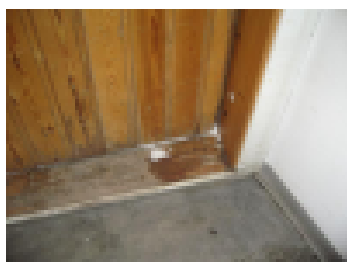
### Kynnys on epätiivis

Oven kynnyksen ja ulkoseinän epätiivis liitos mahdollistaa kosteuden ja veden kulkeutumisen kynnyksen alle.

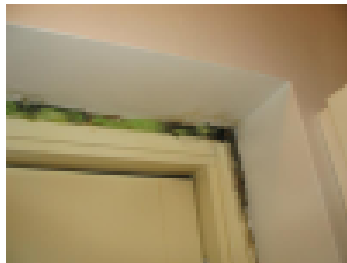
**Yläpuoli**

Oven yläpuolen ja seinän liittymä tulee suojata sadeveden tunkeutumiselta seinän sisään.

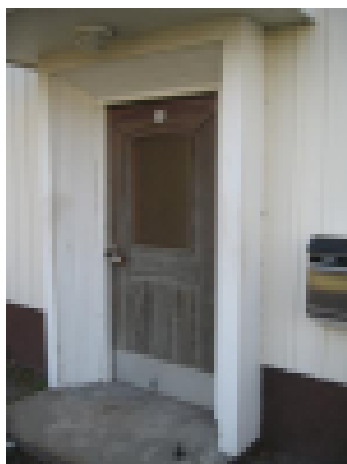
**Oven suoruus**

Oven vääntyminen helpottaa veden tunkeutumista oven liittymärakenteisiin.

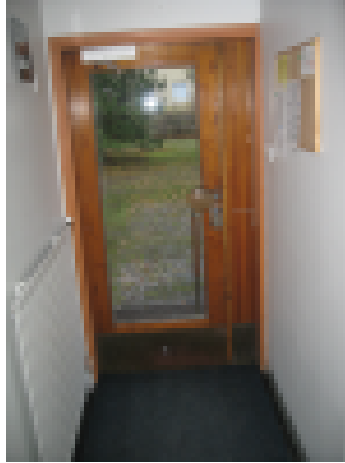
**Ovipielen liitos ulkoseinään**

Oven kohdan ulkoseinän liittymä on usein kosteusvaurioitunut.

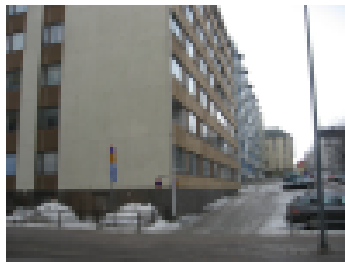
#### **Elementtien saumaukset**

Julkisivujen tarkastuksen yhteydessä tulee kartoittaa saumausten kunto, halkeamat ja irralliset saumaukset. Saumojen kautta muodostuvat seinän sisäiset vuotovauriot. Pesubetonipintaaisessa elementissä tulee huomata elementtien välisen saumakittin sijainti pintaan nähden. Liian ulkona oleva vaakasauman saumakitti muodostaa kitin ja elementin pinnan väliin ulkonevan reunan ja kivirouheen kohdalla mahdollistaa veden jäämisen kitin päälle. Kitin ja elementin välisen heikon sauman johdosta mahdollistaa saumojen kautta veden tunkeutumisen elementin sisään.

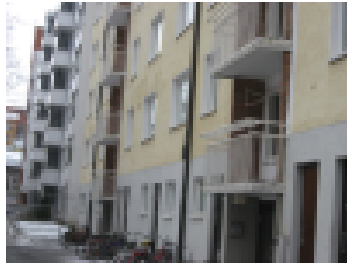
#### **Parvekkeet**

Parveke-elementtien liittymäterästen kunto ja toimivuus tulisi tarkastaa julkisivujen yleistarkastuksen yhteydessä.

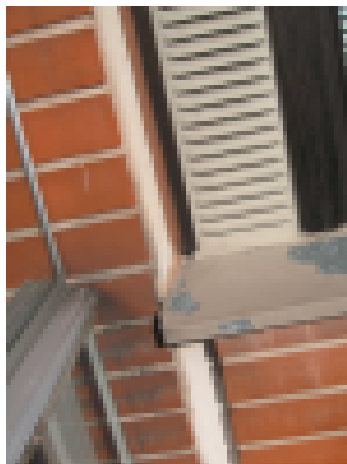
### Liittymärakenteet

Räystä- ja ikkunarakenne tulee olla sellainen, ettei vesi kastele ulkoseinää. Seinään kiinnittävät rakenteet voivat ohjata vettä seinän sisään.

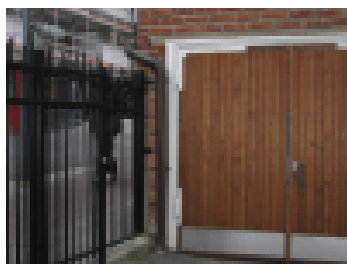
### Kattoveden poistojärjestelmä

Vauriot kattorännissä sekä syöksytorvissa mahdollistavat seinän kosteusvauriot sekä niiden kiinnityksissä.

Vauriot kattorännissä ja rännikaivossa sekä syöksytorvissa mahdollistavat seinän kosteusvauriot sekä niiden kiinnityksissä. Ks ulkoseinät ja ikkunat, sokkelit, ulko-ovet

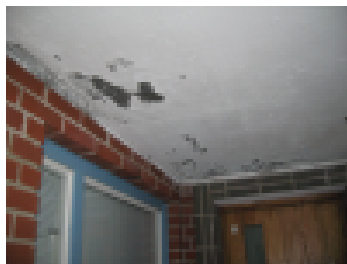
**Betonilaatan vaurioita**

Nurkkalohkeamia ja pinnoitteiden irtoamisia sekä laatassa että liittyvässä ulkoseinässä. Viistosateella ja talvella lumen sulamisen yhteydessä vesi pääsee tunkeutumaan ulkoseinän sisälle. Parvekelaatan ja parvekeoven liittymä mahdollistaa veden pääsyn ovikynnyksen alle. Parvekelaatan veden poisto kastelee ulkoseinän pintaa. Parveke voi rajoittua kolmelta sivulta ulkosinään ja veden lammikoituminen parvekelaatalla voi päästää vettä elementtien saumojen kautta ulkoseinän sisään.

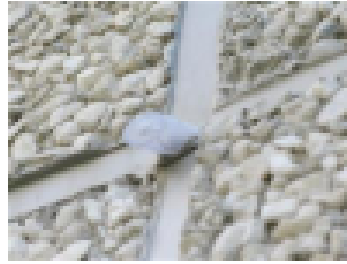
**Ulkoseinäelementin sauma**

Elementin sauma on usein parvekkeen pieliseinän takana tai parvekelaatan reunan sisällä. Tarkasta seinäelementtien saumojen kunto.

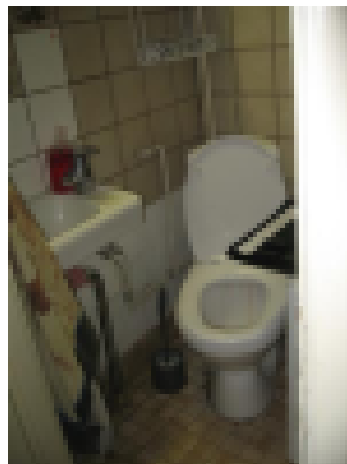
### Putki- ja liitosvuodot

Vuodot käyttövesi- ja lämmitysputkien sekä viemäreiden liitoksissa ja putkien hikoilu Putkilävistyksen tiivistykset ja liitokset tulisi tarkastaa vuosittain.

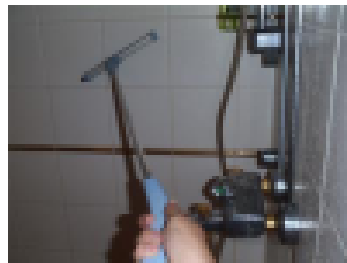
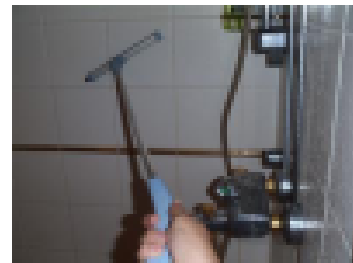
### Vesikalusteet

Vesikalusteista valuva vesi aiheuttaa välipohjan kosteusvaurion.

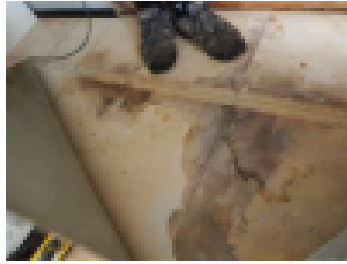
### Laiteviat

Astianpesukoneen, pyykinpesukoneen ja jääkaapin sekä pakastimen ympäristö on kosteusvauriokohtia.

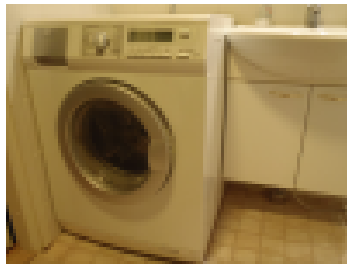
### Roiskevedet

Vesipisteiden ympäristöt ovat kosteuden osalta riskialueita. Tarkasta kalusteiden taustat ja alaosat.

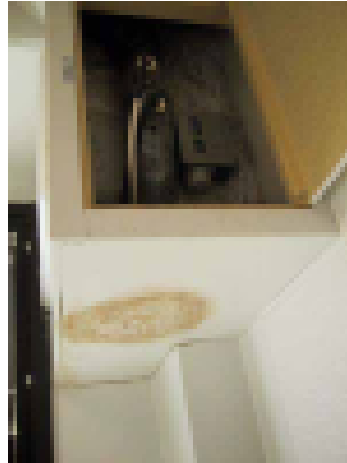
Putki kondensoinut vettä rakenteeseen

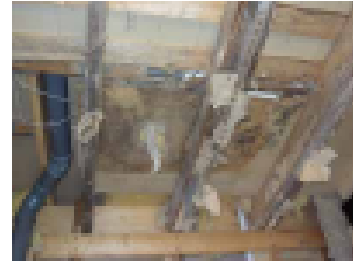
Vesi tiivistynyt rakenteissa

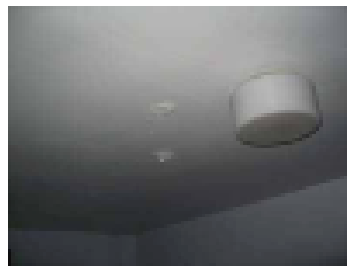
Vessan vuoto alapuolelta putkivuoto  
vai vesieriste pettänyt

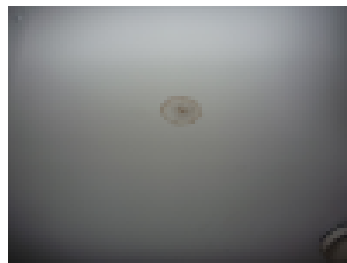
Yläkerran asunnosta on vuotanut vettä kattorakenteeseen

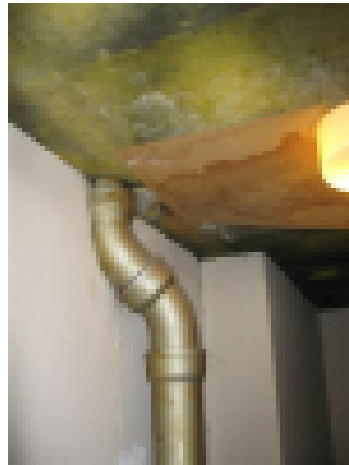
Viemärit ovat vuotaneet kotelorakenteeseen.

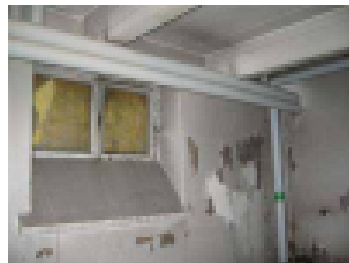
Vesijohdot ovat vuotaneet koteloon ja vuoto ilmenee kellarin katossa.

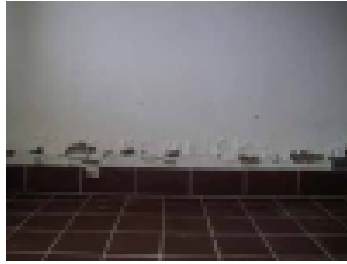
#### Varastokellarissa ei toimi ilmanvaihto

Vedon tai energian säästön takia on kaikki tulo- ja poistoventtiilit suljettu. Varasto on täytetty tiiviisti seiniä vasten ja tuuletus ei tilassa toimi, joten seiniin tiivistyy kosteutta.

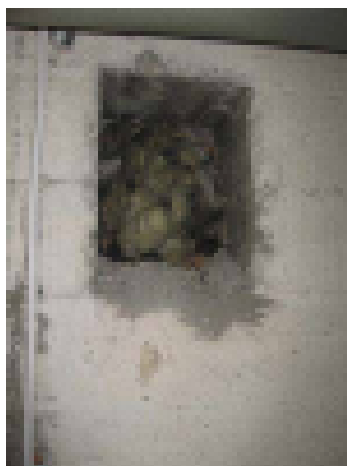
Usein tuuletus ei toimi ja pintoihin kertyy kosteutta Kellarin seinillä on tiiviitä rakenteita, joiden taakse tiivistyy kosteutta.

Kellarin raitisilmaventtiili on tukittu

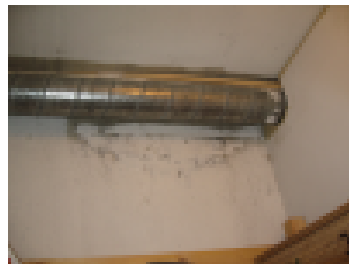
Tilan tuuletuksesta huolehditaan korvausilmareitit avataan ja putkiläpiviennit tiivistetään. Asuintilojen korvausilmasta huolehditaan erityisesti.

Ilmanvaihto pitää tutkia ja tarkastaa

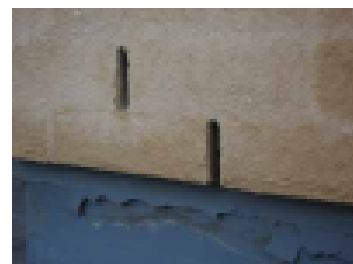
Sokkelissa kosteusvaurio

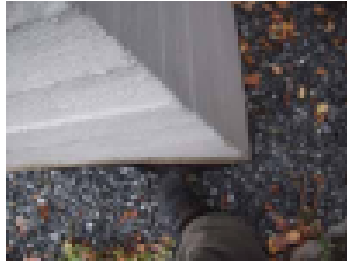
Bitumikermistä puuttuu mekaaninen kiinnityslista ja bitumikermi irtoaa seinästä. Näin syntyy reitti seinää pitkin valulle vedelle, joka kastelee perustukset ja kellarin seinän. Katso Sokkelit, rakennuspaikka

Vedeneriste irtoaa sokkelista ja vesi pääsee perustuksiin

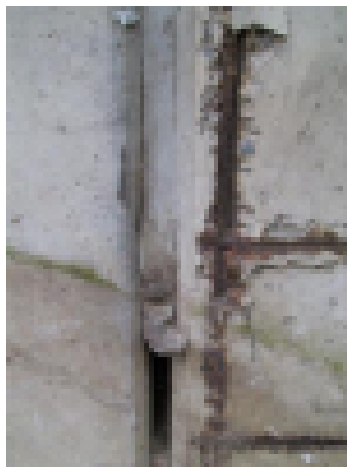
Julkisivupinnan halkeamat mahdollistavat veden pääsyn seinän sisään. Ks ulkoseinät

Saumot usein loppuvat maanpinnassa

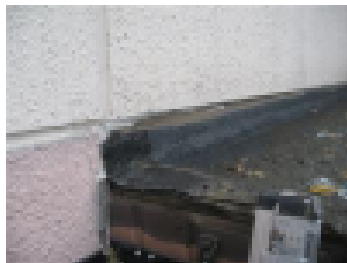
Ikkuna- sekä ovirakenne tulee olla sellainen, ettei vesi kastele ulkoseinää. Seinään kiinnittyvät muutkin rakenteet voivat ohjata vettä seinän sisään. Ks ulkoseinät ja ikkunat, ulko-ovet

Liittymät ovat se vuotopaikka

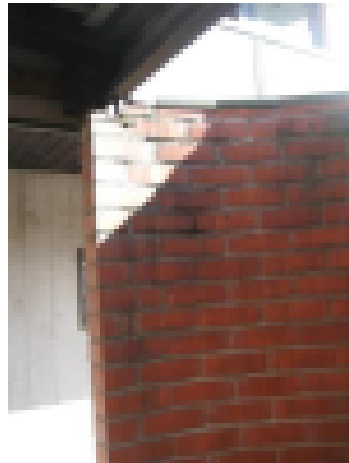
Rännivuodot ilmenevät värimuutoksina

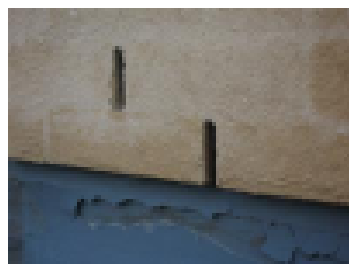
Seinäelementin alaosan lämmöneristeen kosketus täyttömaahan kastelee lämmöneristettä ja aiheuttaa mikrobivaurioita. Ks ulkoseinät ja ikkunat, ulko-ovet

Seinän liittymä perustukseen

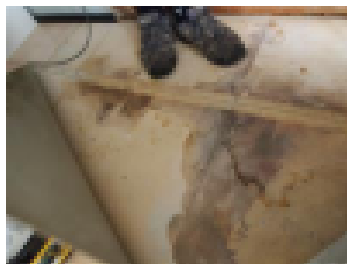
Betonilattian alapuolinen täyttöhiekka voi olla hyvin pienirakeista hiekkaa, silttiä jopa savea. Kosteus siirtyy helposti täyttömateriaalista lattian pintaan.

Alinta lattiapintaa ei saisi peittää liian tiiviillä pinoitteella

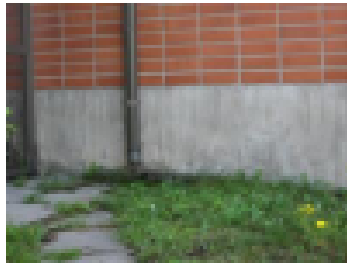
Jos rakenteeseen on päässyt runsaasti kosteutta on rakenteen kuivattaminen erittäin vaikeaa. Vaurioituvaa materiaalia on halkaisussa käytetty lämmöneristysmateriaali. Betonianturan päälle asennetaan sokkeliksi betoninen sandwich-elementtiseinä, kantava sisäkuori 150/160 mm mineraalivilla 180 mm ulkokuori 90 mm.

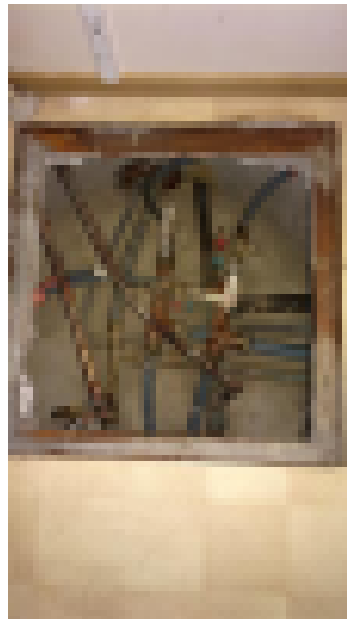
Lämpöjohtokanaalit ovat usein piilossa ja niistä on joskus huoltoluukkuja myös asuntojen kohdalla. Luukun tiiveys tulee tarkastaa ja tehdä ilmoitus, mikäli hajua luukun vierellä ilmenee.

Kanaalit ovat joskus jopa alimman kerroksen asuintiloissa

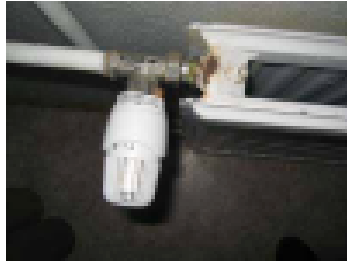
Karavuoto ruostuttaa patterin

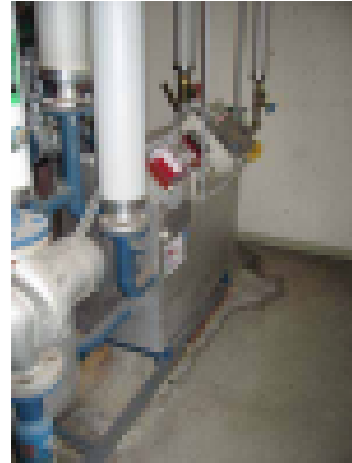
Lämmönvaihtimenvuotojälkiä

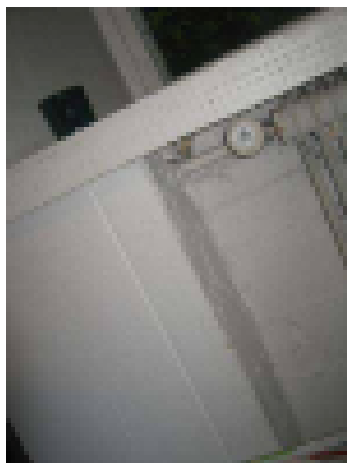
Venttiilivuotoa

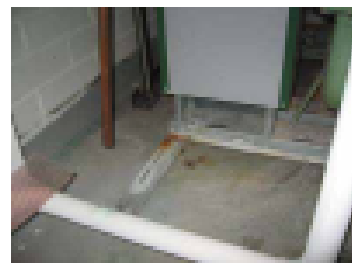
Vuotojälkiä vaihtimen alla

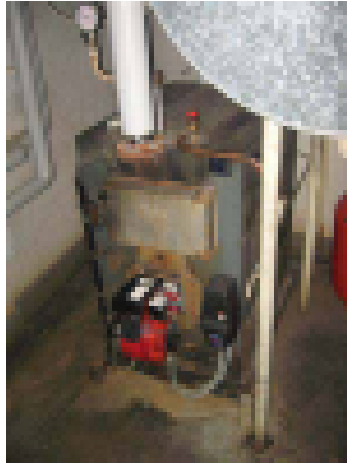
Öljykattila vuotaa

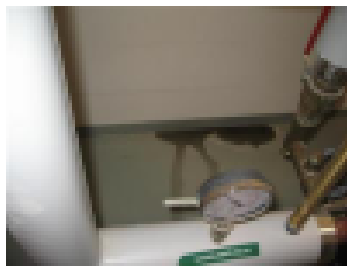
Lämmönvaihdin vuotaa lämmönjakohuoneen lattialle ja tästä on vahinkoa viereisille tiloille. Asukasvarastoihin päästessään kosteus aiheuttaa mikrobivaurion, joka voi pahimmillaan pysyä pitkään piilossa. Kellarissa varastoiduissa vaatteissa havaittava haju on merkki piilevästä mikrobivauriosta. Tee ilmoitus isännöitsijälle.

Siistissä lämmönjakohuoneessa vuodot havaitsee helposti

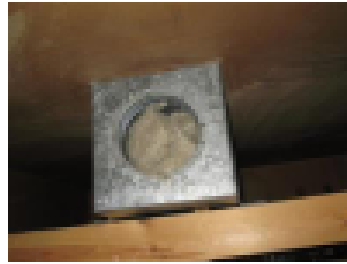
Venttiileistä on tullut kylmää ilmaa ja asukas on tehnyt ensimmäisen mieleen tulevan asian korjaamiseksi. Ymmärtämättömät ohjeet antavat neuvoja tukkia vetoiset kohdat ikkunoissa ja tuloilmasäleiköt. Ikkunoiden ollessa korvausilmareittejä, niitä ei saisi vaihtaa tiiviimmiksi, vaan ne tulisi vain korjata ja tehdä niistä korvausilmaikkunoita.

Vedon takia tukittu tuloilmakanava

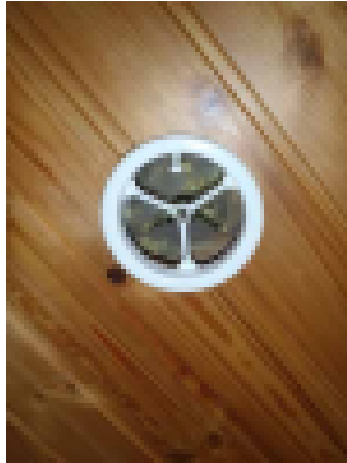
Poistoventtiilin alla ei ole ollenkaan iv-putkea, joten ilmanvaihtoa ei ole

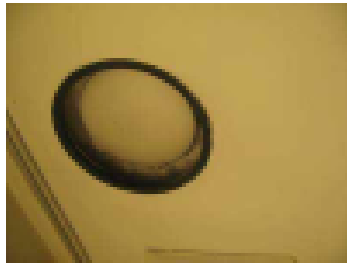
Venttiili kätkeyty rakenteisiin

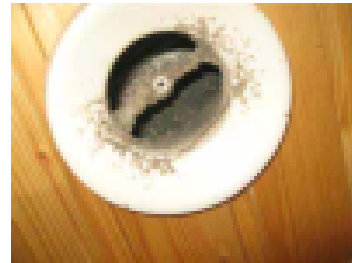
Venttiilit puhdistamatta

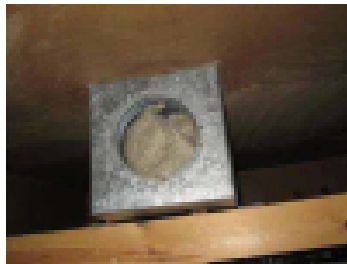
Venttiilit tukittu

säleikkö on tukittu jostain syystä ja nyt ilmanvaihto ei enää toimi suunnitellulla tavalla. Esimerkiksi julkisivuremontissa korvausilmaventtiilit on rapattu umpeen.

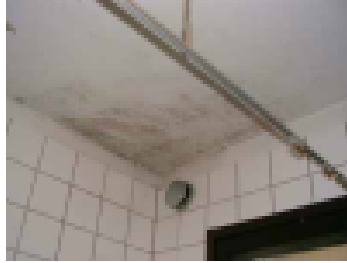
KH ilmanvaihto puutteellinen

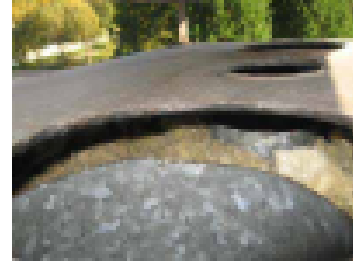
Kanavan päästä vettä eristeisiin

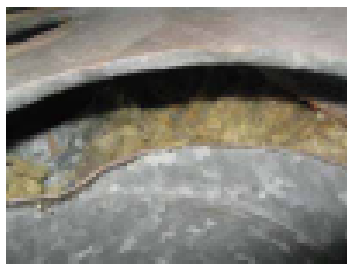
Kanavan vierestä vettä eristeisiin ja asuntoon

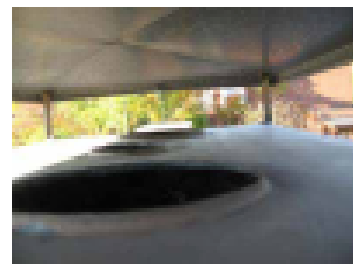
Kanaviin pääsee vesi sivuilta

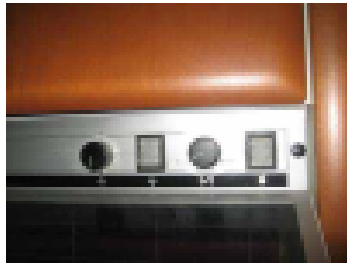
Keittiön tuloilmaventtiilit jääneet kalusteen taakse Keittiöissä on ollut 70-luvulle saakka seinän vieressä ns. kylmäkomero, jossa oli kaksi putkea ulkoilmaan. Nämä putket on osittain ulkopuolelta tukittu, mutta osa niistä on vielä auki. Kalusteissa ei enää ole näille putkille reikiä ja ne jäävät umpikoteloon. Venttiileistä tulee kylmää ilmaa koteloon ja se tiivistää kosteutta ja homehtuu.

Poistoilman ohjaus huvasta

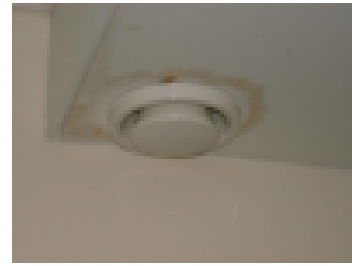
Vuotoa putken ympärillä

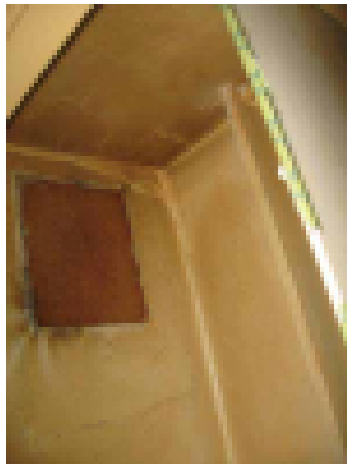
Tuloilma ulkoseinässä

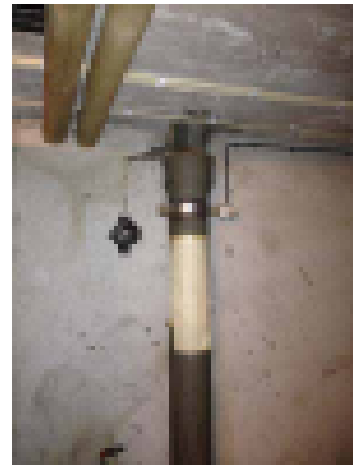
Viemärin läpivienti

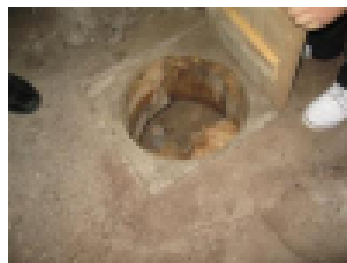
Kanaalien pohjaan valuu viemärivettä.

Kaivot ja kanaalit syytä tarkastaa säännöllisesti

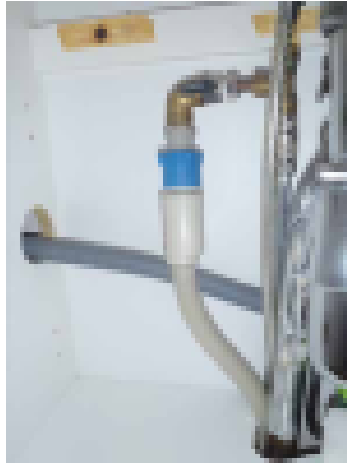
Allaskaapissa oleva pesukoneen liitäntä. Tiiveys tulee tarkastaa

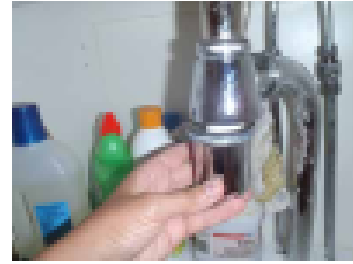
Puhdista vesialtaiden hajulukot

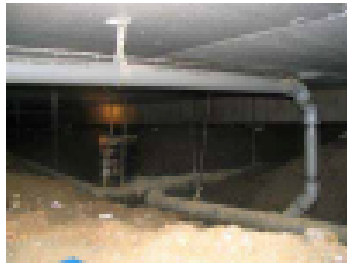
Putkiston kannatus

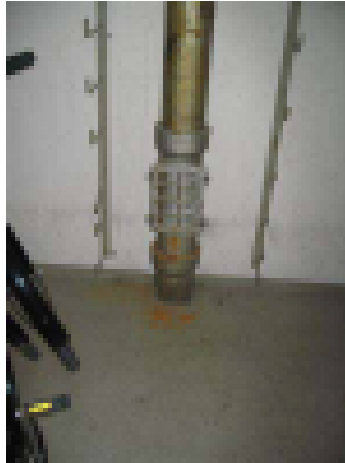
Viemäriin puhdistusluuku

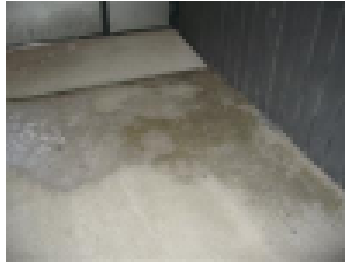
Jalkalistojen taakse ja alle on muodostunut homekasvustoa. Ennen käytävät on pesty runsaammalla vedellä ja kosteutta on päässyt jalkalistojen taakse.

Kosteus aiheuttaa mikrobivaurion pintkään jatkuessaan

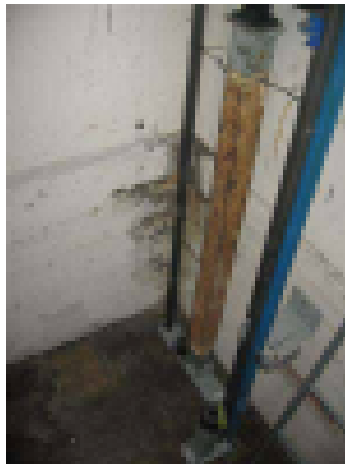
Hissikuilussa on vettä

Hissikuilun pohja on usein syvemällä kuin kellarin lattia, eikä salaojitus toimi. Joissakin rakennuksissa hissikuilun pohjalle tulee vettä.

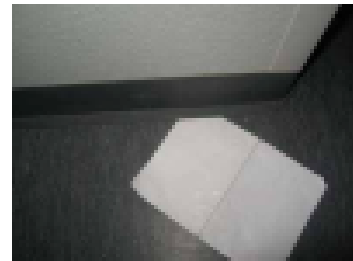
Jalkalistan alle pääsee vesi

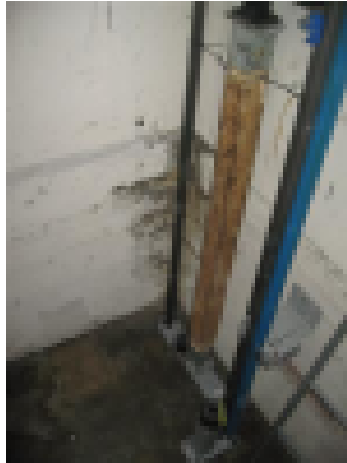
hissikuilut pitää tarkastaa säännöllisesti. Hissihuolto!

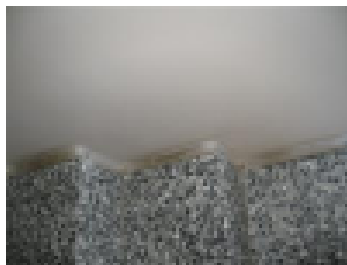
Portaat ovat umpinaiset, tai sivuilta avoimia tehdasvalmisteisia porrassyöksyjä. Askelmissa saattaa olla lohkeamia ja seinissä pesuveden kosteuden aiheuttamaa rapautumaa.

Porteiden liittymät seiniin

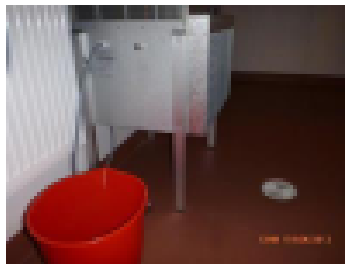
Lattiapäällysteenä on muovimatto. Seinän ja lattian rajan muovimatto on nostettu jalkalistaksi seinäpaneelin taakse. Mattonostojen vesitiiveyttä on seurattava vuosittain. Lattiakaivon ja maton liittymän vesitiiveyttä on myös seurattava.

Muovit kutistuvat irti kaivokappaleesta

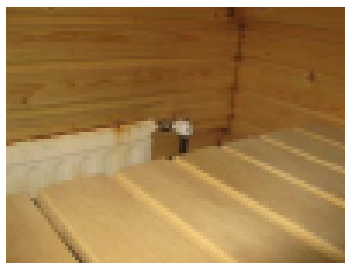
Seinän ja lattian liittymät vaurioituvat helposti käyttö- ja pesuvesistä. Lauteiden kiinnityskohdat seinärakenteisiin vaurioituvat lauteiden pesuvesistä.

Patteriki jo ruosteessa

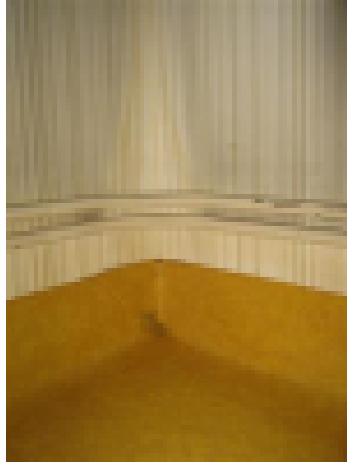
1970- luvulla rakennettujen talojen pesuhuoneiden seinien pinnoitteena on yleensä muovitapetti. Seinäpinnoite asennettiin liimaamalla ja saumat hitsaamalla muovinauhalla. Kyseisen pinnoitteen ongelma on saumojen aukeaminen.

Muovi kutistuu ja saumat aukeavat

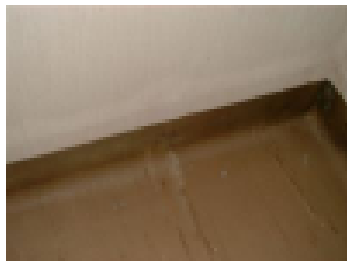
Lattiapäällysteenä on muovimatto. Seinän ja lattian rajan muovimatto on nostettu jalkalistaksi seinän muovitapetin taakse. Mattonostojen kiinni pysymistä on seurattava vuosittain. Lattiakaivon ja maton liittymän kiinni pysymistä on myös seurattava. Lattiakaivon korokerenkaiden väliset tiivisteet ja kaivoon tulevien putkien liitokset tulee olla tiiviitä.

Maton ja seinäpinnoitteen liitos

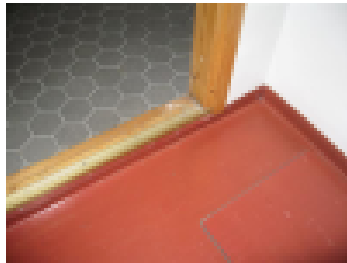
Lattiapäällysteenä on muovimatto. Seinän ja lattian rajan muovimatto on nostettu jalkalistaksi seinän paneelin taakse. Mattonostojen kiinni pysymistä on seurattava vuosittain.

Saumojen tiiveyttä ja liittymiä seurataan

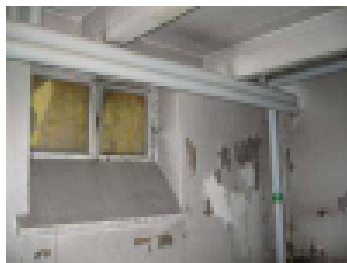
Kellarin maalit irtoaa

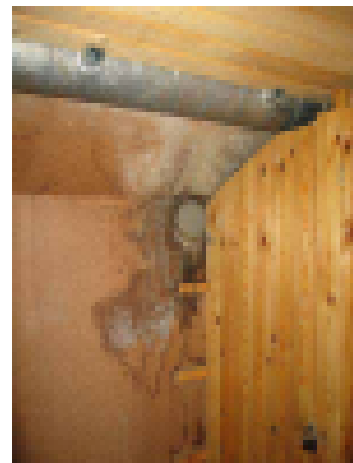
Kellarin raitisilmaventiili ja kosteusvaurio

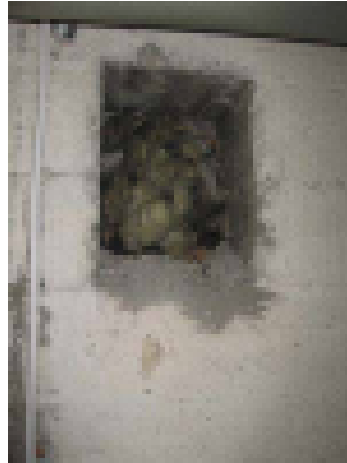
Kellarin raitisilmaventtiili on tukittu

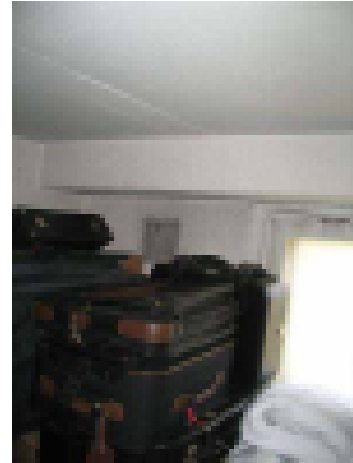
Kellaritilojen ilmanvaihto toimii yleensä huonosti. Suositellaan, että ilmanvaihdon järjestelmät tarkastaa alan ammattilainen.

Kellarin tuuletus tukossa

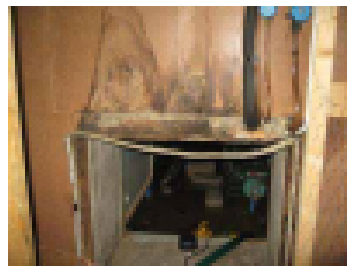
Kylmäkellarin seinää

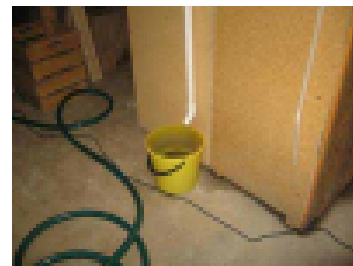
Kylmäkomeron hikoiluputki

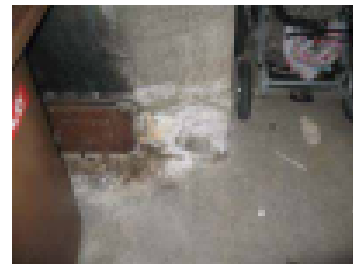
Lastenvaunuille ei ole paras paikka

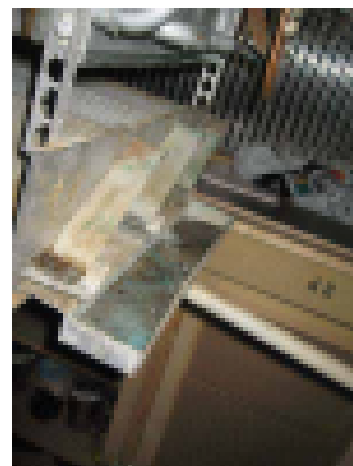
Mikrobikasvattamo ruokakellarissa

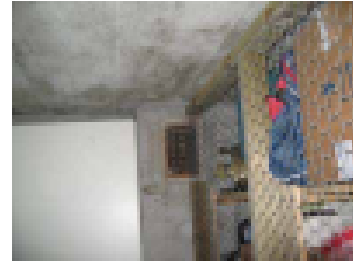
Varaston katto kastuu

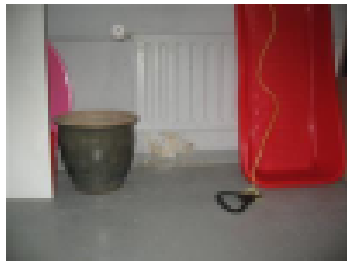
Niin sanottujen yhteistilojen kellareissa on yleensä maalatut betoniseinät ja -lattiat.

Kellarissa on usein maalin irtoamisia

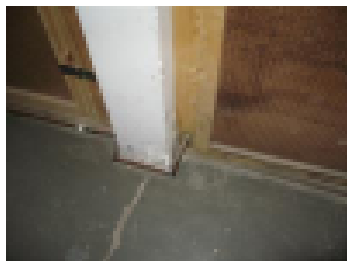
Kylmäkellarien jäähdytyslaitteiden hyötysuhde on huono ja niinpä useissa asuinrakennuksissa on päätetty muuttaa tilat muuhun järkevämpään käyttöön. Laitteistot ja putkistot tulisi tarkastuttaa alan ammattilaisella 10 vuoden välein.

Kylmäkellarissa on vaikeita rakenteita ja usein kosteusvaurioita ja mikrobeja aina

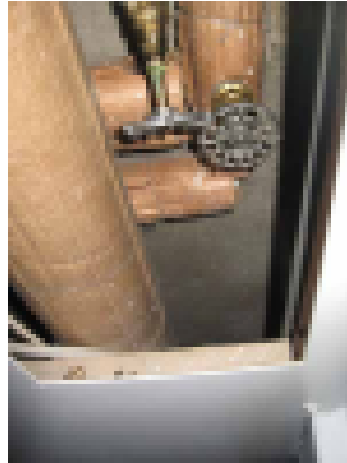
1980 rakennetuissa tai vanhemmissa taloissa putket on eristetty yleensä asbestia sisältävällä massalla. Rakennuksen huoltomiehen tehtäviin tulisi sisällyttää kuukausittainen tarkastuskierros, jossa yhtenä tehtävänä on putkieristeiden vaurioiden tarkastus.

Asbestia pahvieristeissä

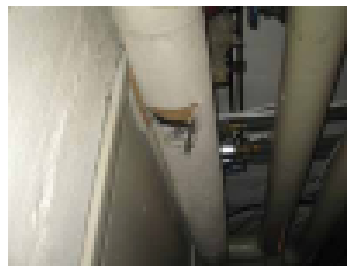
Asbestieristeet rispaantuu

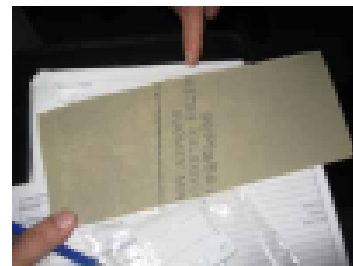
Asbestikartoitus kattolevytyksestä

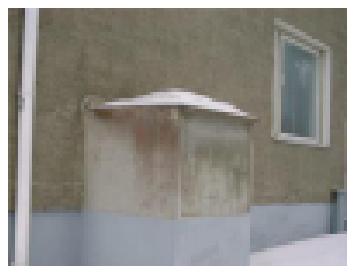
Vuonna 1954 säädettiin laki, jonka mukaan rakennukseen jonka pinta-ala on vähintään 1.200 m<sup>2</sup> on rakennettava väestönsuoja. Väestönsuojatiloja saadaan käyttää esimerkiksi asukasvarastona. Väestönsuoja on saatava käyttökuntoon 72 tunnin aikana. Jokaisessa rakennuksessa on oltava henkilö, joka on nimitetty turvavastaavaksi. Hänen tulisi huolehtia siitä, että väestönsuojan rakenteet ja laitteistot ovat käyttökunnossa.

väestönsuojan pakotunnelin pää

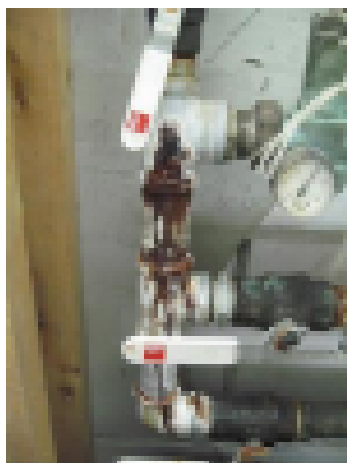
**Hana tiputtaa vettä.**

Hanan juuri vuotaa

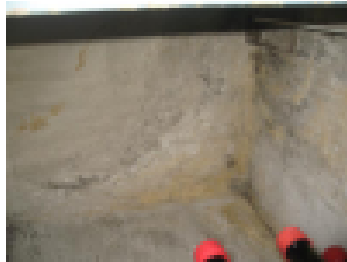
**Seinä on kylmä ulkoseinä.**

Seinän pintaa tiivistyy kosteutta.

Kylmään seinään tiivistyy kosteutta
