Kohteen tiedot		Käyttäjän tiedot	
Nimi	MALLITALO 1990-2010 luvun esimerkki	Nimi	Erkki Esimerkki
Katuosoite	Hämeenkatu 1	Katuosoite	Hämeenkatu 1 A 1
Postiosoite	00000, Kotikunta	Postiosoite	00000, Kotikunta
Rakennuskunta/maakunta	Helsinki, Uusimaa	Sähköposti	erkki.etaltio@gmail.com
		Puhelinnumero	000 1234123

## 1990-luvun talo

## MALLITALO 1990-2010 luvun esimerkki: Vauriot

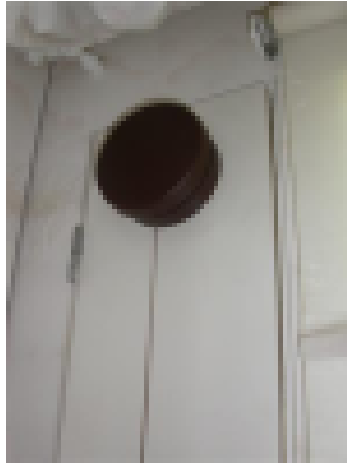
Jos rakennuksen ikkunat on tarkoitus uusiksi tulisi ilmanvaihdon nykyinen toimivuus selvittää. Nykyään uusiin ikkunoihin on jo valmiiksi tehtaalla asennettu korvausilmaventtiilit. Rakennuksen ilmanvaihtoventtiilit tulisi puhdistaa vuosittain. Ilmanvaihtokanavat tulisi puhdistaa säännöllisesti ja tehtävään tulisi sisällyttää aina myös poistoventtiilien säätötyö.

Jälkiasenteinen korvausilmaventtiili

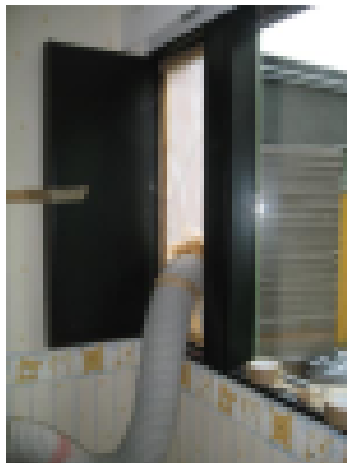
Seinäpinnankosteusvauriot voidaan korjata poistamalla vauriokohdalta materiaaleja riittävästi ja pinnoittaa seinä ympäristöään vastaavaksi. Korjauksessa tulee korjata vaurioin aiheuttaja. Asiantuntijan tulee arvioida korjauksen laajuus.

Remonttialua aina alipaineistetaan ja eristetään muusta tilasta pölyävän työvaiheen aikaan

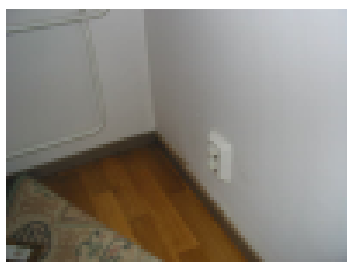
Lattiapinnankosteusvauriot voidaan korjata poistamalla vauriokohdalta materiaaleja riittävästi ja pinnoittaa seinä ympäristöään vastaavaksi. Korjauksessa tulee korjata vaurioin aiheuttaja. Asiantuntijan tulee arvioida korjauksen laajuus.

Osakorjauksissa on ensin poisstettava vian aiheuttaja

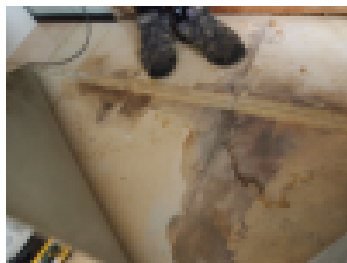
Olisi suositeltavaa, että seinät maalataan kosteudenkestävällä maalilla. Kosteuden kestävä pinta on helppo puhdistaa pyyhkimällä kostealla sienellä / pesimellä.

Pienikin vaurio pinnalta voi olla iso alta

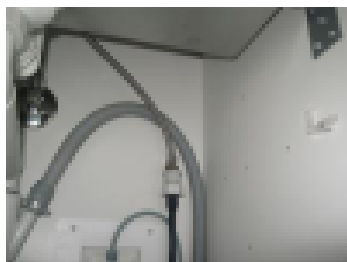
Usein on kalustojen takana ja sisällä olevissa putkistoissa vuotoja tai putkien hikoilua.

Kalusteiden sisällä olevia putkia on tarkkailtava

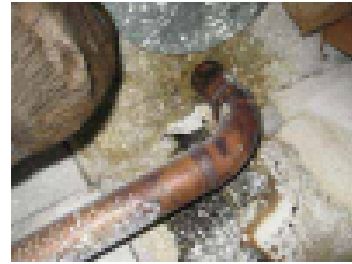
Putki kondensoinut vettä

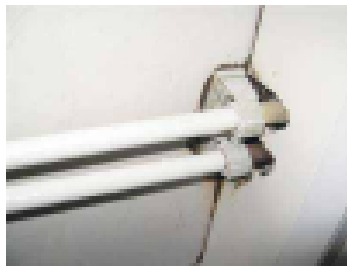
Putkien läpivienti suihkutilassa

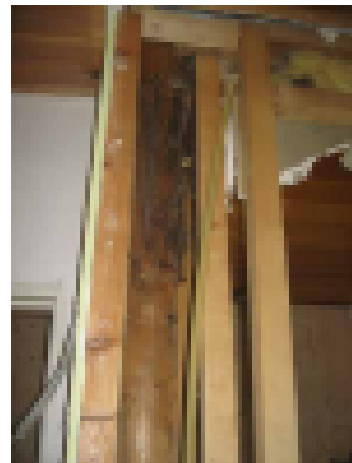
Putkistoa seinän sisällä

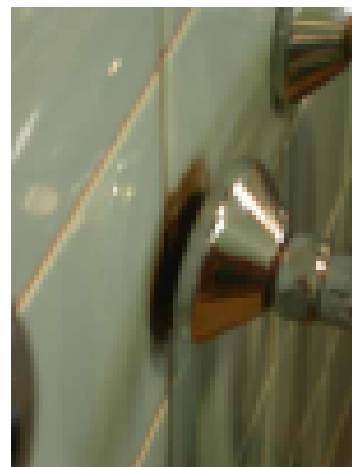
Vesihanoille tuleva putken läpivienti tulee pitää myös vesitiiviinä

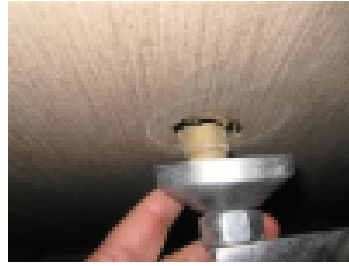
Läpivientien kohdalla vedeneristys on usein puutteellinen. Seuraa värimuutoksia ja paisumista tällä kohdalla.

Putkiläpiviennit

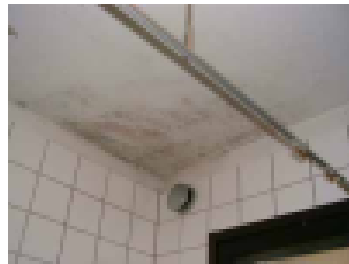
KH ilmanvaihto puutteellinen

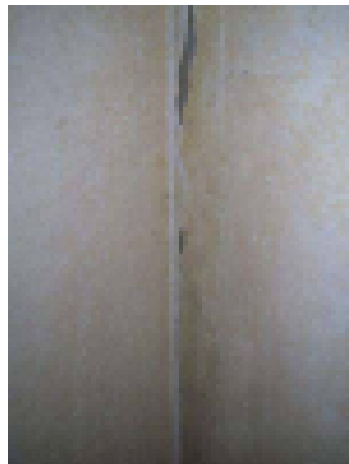
Nurkka homeessa

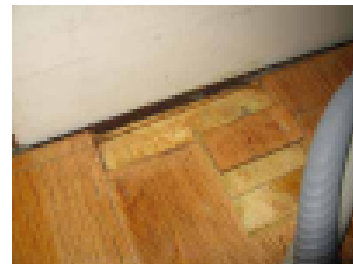
Parketti irtoaa kh tilan vieressä

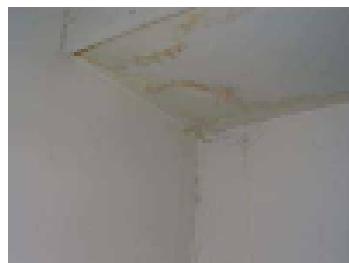
Putkista tiivisty kosteutta

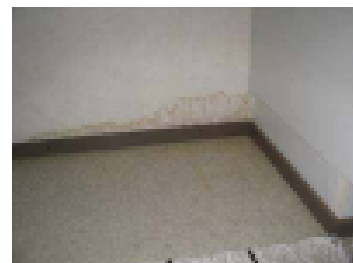
Seinä kastunut mh

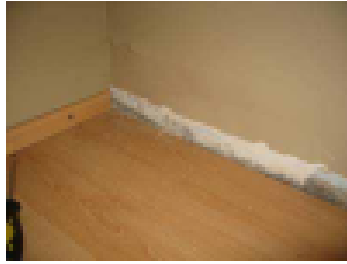
Seinä kastunut toiselta puolelta

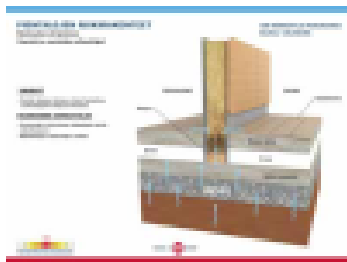
**Periaatekuva märkätilan seinän rakenteesta ja kosteusvauriosta.**

Märkätilan laattapinnan takana tulee olla vesieriste tai kosteus pääsee seinään

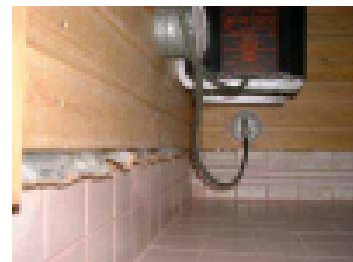
Saunan seinä ei ole höyrytiivis

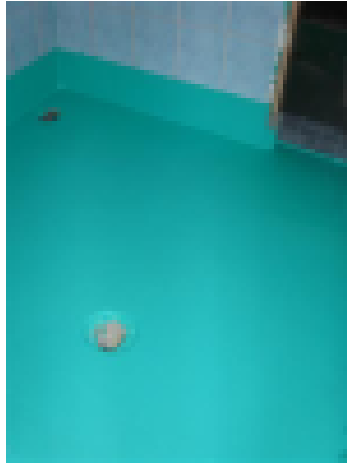
**Kannattaa varmistua vedenerityksen tiiviystä saunassa.**

Vedeneriste uusitaan koko tilaan,  
myös seinille

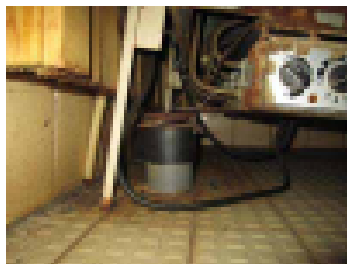
Kiuas romahtamassa lattialle

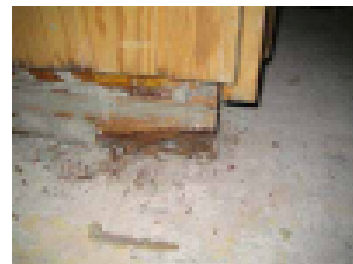
Saunan karmin vierusta

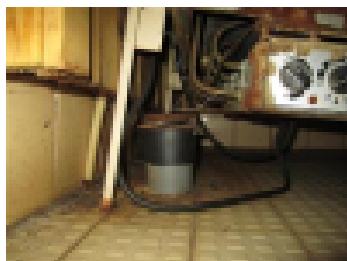
Kiukaan kiinnitys on pettämässä.

kiukaan kiinnitys pettämässä

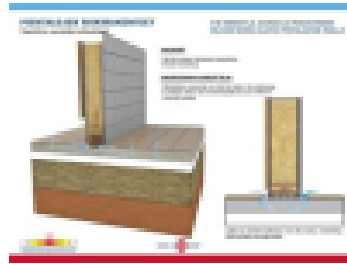
Periaatekuva märkätilan seinän rakenteesta ja kosteusvauriosta.

Hometalkoot riskirakennekortti

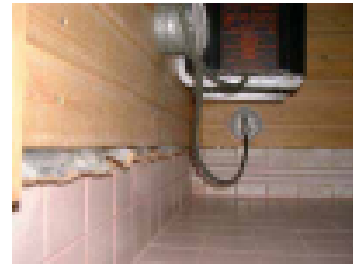
Saunan seinä ei ole höyrytiivis

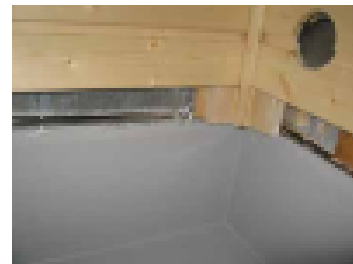
Vedeneriste lattiassa ja saunan höyrysulku pitää liittää toisiinsa saumattomasti

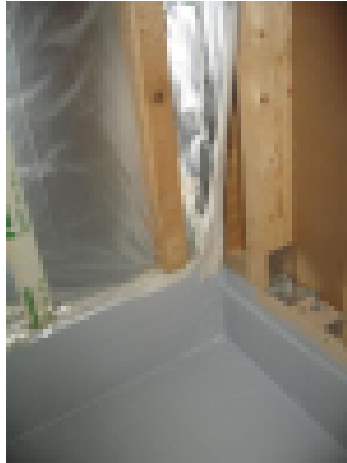
**Saunan höyrysulku ei ole liitetty lattian vedeneristeeseen.**

Vesihöyry pääsee seinärakenteeseen ja tiivistyy ulkoseinään tai vedeneristeeseen ja valuu sieltä lahottamaan seinän alaosan puurakenteita.

höyrysulku tulee liittää  
vedeneristeseen huolellisesti

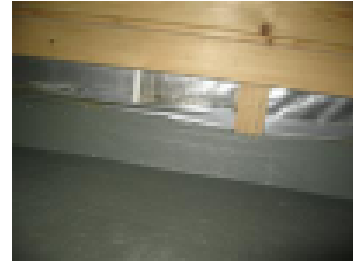
Ilmastointiteippi ei riitä liittämiseen

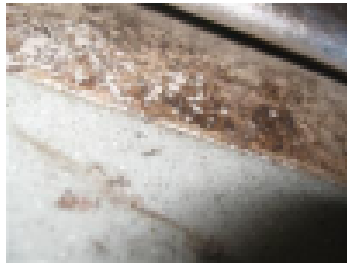
Liitos ei ole pitänyt, levy mikrobien  
peitossa

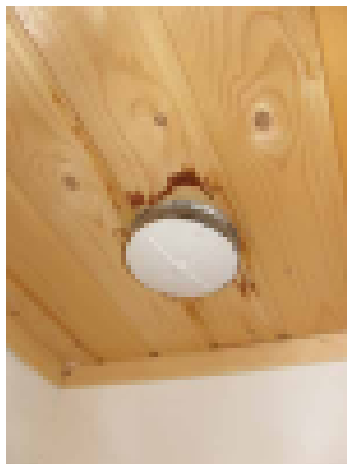
Jos venttiilit eivät toimi, niin saunan ilmanvaihto voi heiketä. Tarkista venttiilit ja niiden putkitus, etteivät putket pääty ennen höyrysulkua.

Kosteusjälkiä iv-venttiilin ympärillä

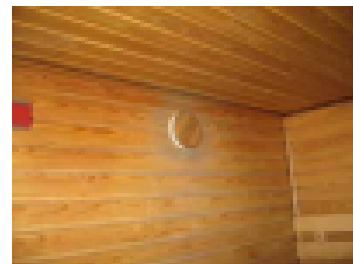
Poistoventtiili ylhäällä on kiinni  
lölyjen aikaan

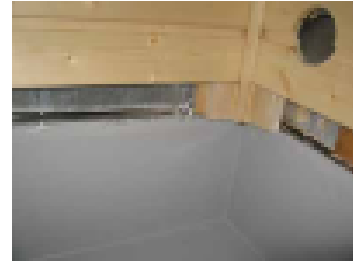
Poistoventtiilin alla ei ole ollenkaan iv-putkea, joten ilmanvaihtoa ei ole

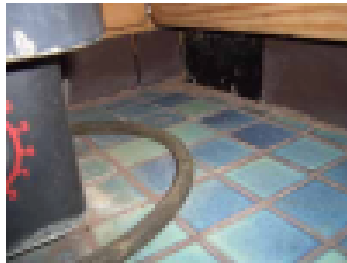
Vedeneriste lattiassa ja saunan höyrönsulku pitää liittää toisiinsa saumattomasti

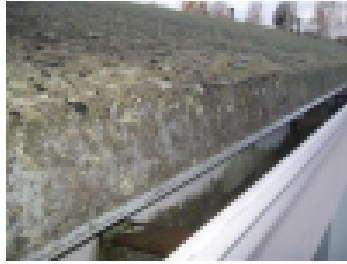
#### **Bitumikermin kunto**

Tarkasta bitumikermikatteen asentamis- ja uusimisaika. Ennen vuotta 1980 asennetut bitumikermikatot ovat käyttöikänsä päässä, niiden arvioitu käyttöikä on noin 20 vuotta. Uudemmissa kumibitumikermillä tehdyt katot voivat olla vielä normaalikuntoiset. Tarkasta bitumikermikatteen pinnan poikkeamat, terävät taitteet, pinnan pussimuodostumat, kermiliitosten avautumiset ym.

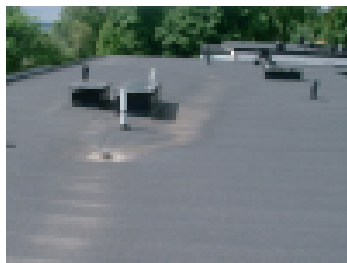
### Lammikot

Kattokaivon ympärille ja katon painanteisiin lammikoiva vesi jäätyessään rasittaa bitumikermin pintaa ja jäätyneen veden halkeamat aiheuttavat lyhyellä matkalla suuren venymisen tarpeen.

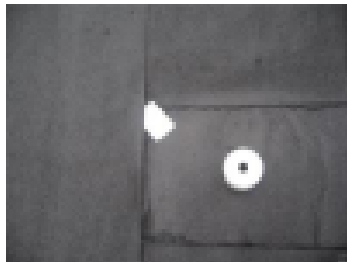
### Höyrypussit

Huopakaton pussimuodostumat heikentävät bitumikermin käyttöikä. Usein syynä on jossakin bitumikermin saumassa oleva kosteus, joka lämpötilan noustessa nostaa kaasukuplan.

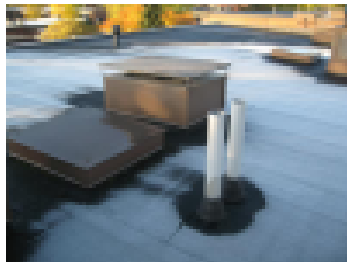
### Läpimenot

Vesikaton läpimenojen liittymien tiiveydet ovat puutteellisia.

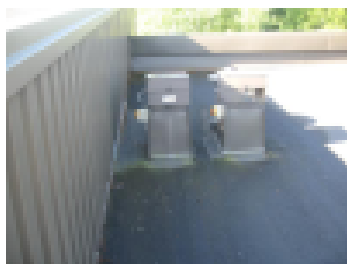
### Ylemmän seinän liittymät

Tarkasta bitumikermitteen liittymisen ylemmän seinään. Liittymä tulee olla viistosateen kestävä. Tarkasta suojapellityksen tiivis kiinnittyminen ylemmän seinään, mieluummin seinään tehtyyn varakseen. Jokaisessa matalamman ja korkeamman rakennusosan liittymässä alemman vesikaton vesieristys tulee ulottaa vähintään 300 mm ylemmän rakennusosan seinää ylöspäin. Tarkasta irrottamalla suojapellitystä jostakin kohdin alemman katon vedeneristys noston toteamista varten ylemmälle seinälle.

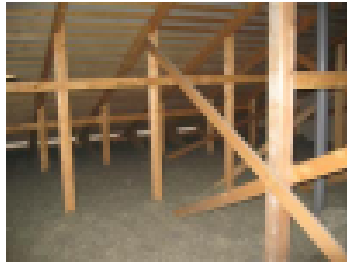
**Lämmöneristyskerros**

Yläpohjan suuren kosteusrasituksen ja huonon tuulettuvuuden perusteella lämmöneristyskerroksessa on mahdollista syntyä home- ja kosteusvaurio

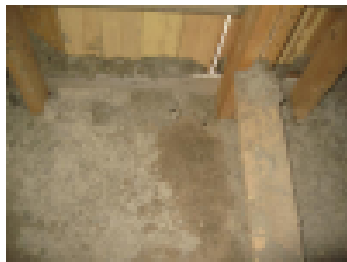
**Bitumikermin alapinta, kevytsoralämmöneristys**

Kevytsoralämmöneristeisen yläpohjan yläpinnassa on ohut betonilaattapinta. Yläpohjan suuri kosteus tiivistyy bitumikermin ja tämän betonikerroksen väliin. Pakkasella kosteus jäätyy ja aiheuttaa katemateriaaliin mekaanisen vaurion mahdollisuutta.

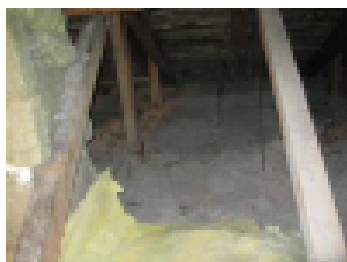
**Bitumikermin alapinta, mineraalilämmöneristys**

Kovavillalämmöneristeisen yläpohjan yläpinnassa on erittäin kovaa villaa. Suuri kosteus tiivistyy bitumikermin ja tämän villakerroksen väliin. Pakkasella kosteus jäätyy ja aiheuttaa katemateriaaliin mekaanisen vaurion mahdollisuutta.

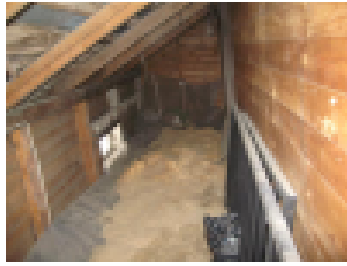
**Vesikaton vuoto**

Vesikaton vuotokohdat kastelevat yläpohjaa.

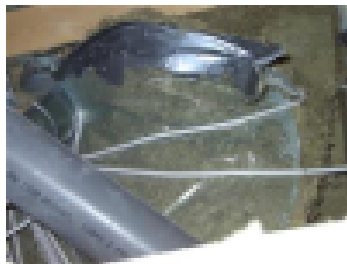
### Läpimenot

Yläpohjan läpimenojen juuret mahdollistavat ilmavuotojen mukana sisäilman kosteuden kulkeutumisen yläpohjaan.

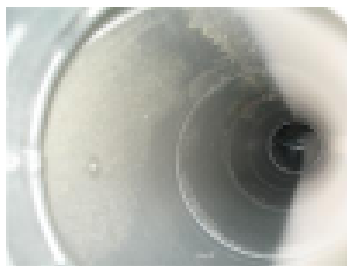
### Ontelolaattojen onteloissa oleva vesi.

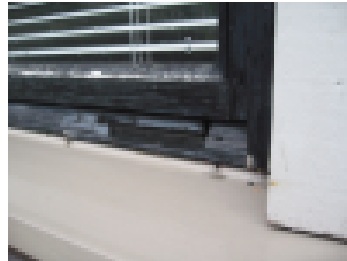
### Ikkunapellit

Huono ikkunapellitys mahdollistaa veden pääsyn seinän sisään. Tyypillisiä vuotoreittejä ovat: Ikkunapellit ovat irti ikkunan karmirakenteesta. Ikkunapellillä on liian vähäinen kallistus. Ikkunapellin takanurkkaus on avoin takanurkan taitteen kohdalta.

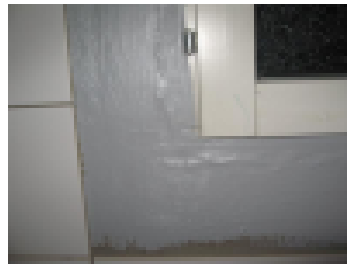
### Sivulistat

Ikkunapellin sivu on irti seinäpinnasta mahdollistaen veden valumisen seinän sisään.

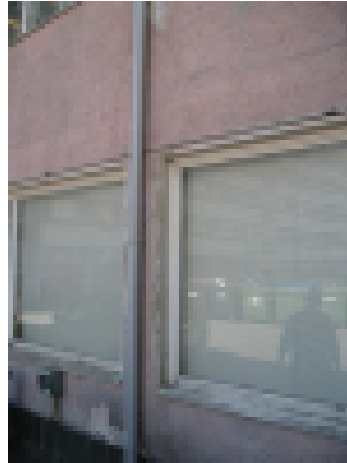
### Ikkunan yläosa

Ikkunan yläreunassa vesi pääsee ikkunaliittymän kautta seinän sisään.

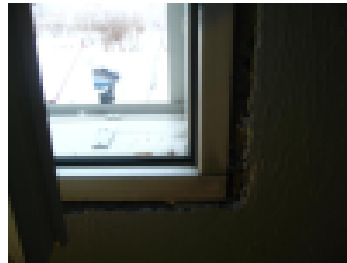
### Sisäpuolen liitos

Ikkunan sisäpuolen ja seinän välinen tiiveys on heikko mahdollistaen ilmavuodot.

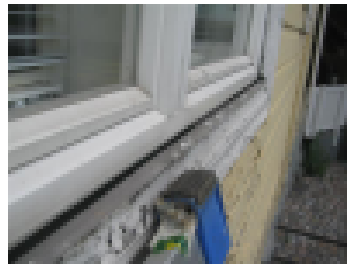
### Vedenpoistoreiät

Ikkunan vedenpoistoreiät ovat tukossa, vesi jää ikkunan sisälle ja pääsee ikkunan nurkkausten saumojen kautta seinän sisään. Ikkunapelti on irronnut karmista ja vesi valuu veden poistoreiästä ikkuna pellin alle ja seinän sisään.

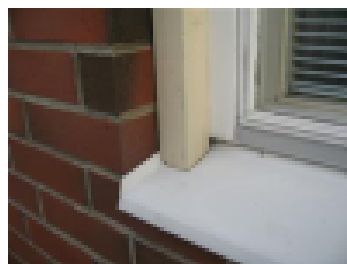
### Ikkunatilke

Ikkunatilkkeenä käytetään mineraalivillaa ja polyuretaanivaahdon käyttö yleistyy. Pitkäaikainen kosteus vaurioittaa mineraalivillaa sekä polyuretaanivaahtoa. Liittymärakenteeseen päässyt kosteus ei helposti kuivu tiiviin polyuretaanivaahdon johdosta.

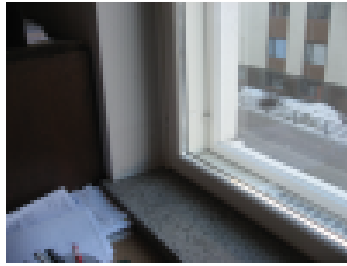
### Karmien kiinnitys

Karmien kiinnityspuut ovat kosteusvaurioituneet, varsinkin ikkunan alareunassa.

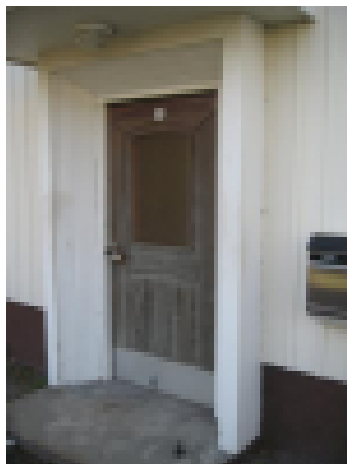
**Suojaus**

Oven kosteusrasitusta voidaan vähentää esimerkiksi pienen lipan avulla, mikäli se on mahdollista rakentaa.

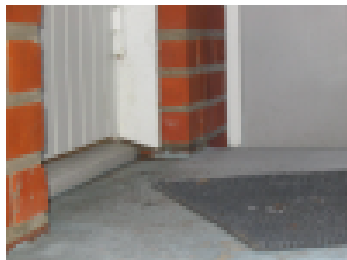
**Listat**

Oven suojalistat tulisi olla sellaiset, ettei sade pääse rasittamaan oven ja seinän liittymää.

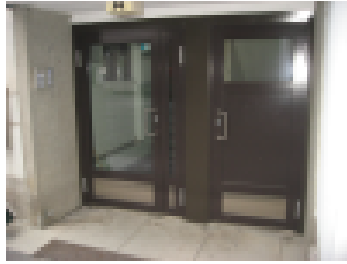
**Ikkunaliitos**

Oven ikkunanliittymä tulee tiivistää tarvittaessa, ettei vesi pääse ovirakenteen sisään.

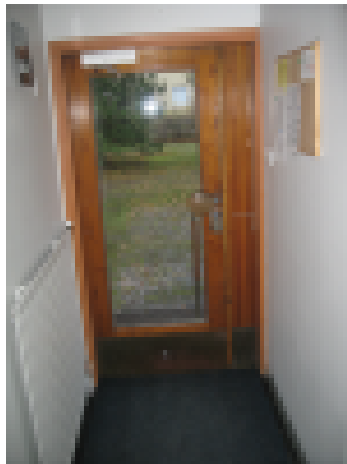
### Ulkoseinäliitos

Ulkoseinän liittymä tulee tarkastaa, jotta mahdollinen vaurioituminen voidaan havaita. Korjaa seinän ja oven liittymävaurio. Rakenna kosteusvaurioitumisen estävä uusi liittymä.

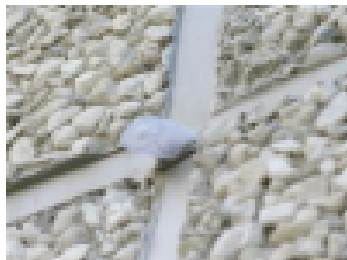
#### Elementtien saumaukset

Julkisivujen tarkastuksen yhteydessä tulee kartoittaa saumausten kunto, halkeamat ja irralliset saumaukset. Saumojen kautta muodostuvat seinän sisäiset vuotovauriot.

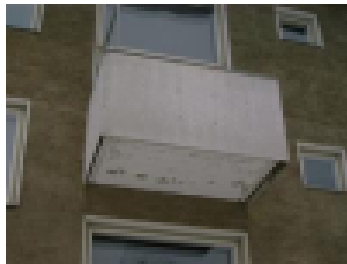
### Parvekkeet

Parveke-elementtien liittämateriaalien kunto ja toimivuus tulisi tarkastaa julkisivujen yleistarkastuksen yhteydessä.

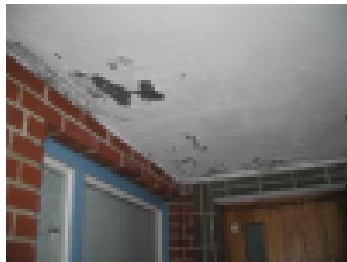
### Elementtipinnan halkeamat

Julkisivupinnan halkeamat mahdollistavat veden pääsyn seinän sisään.

Julkisivupinnan halkeamat mahdollistavat veden pääsyn seinän sisään. Ks ulkoseinät

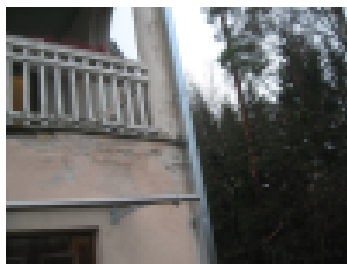
### Liittymärakenteet

Räystä- ja ikkunarakenne tulee olla sellainen, ettei vesi kastele ulkoseinää. Seinään kiinnittävät rakenteet voivat ohjata vettä seinän sisään.

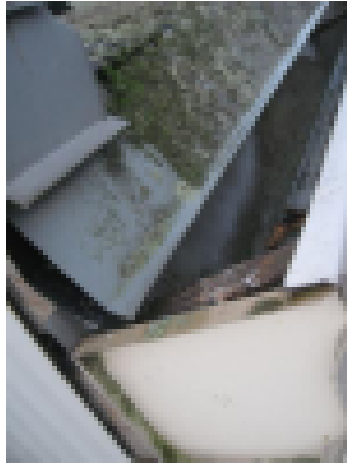
### Kattoveden poistojärjestelmä

Vauriot kattorännissä sekä syöksytorvissa mahdollistavat seinän kosteusvauriot sekä niiden kiinnityksissä.

Vauriot kattorännissä ja rännikaivossa sekä syöksytorvissa mahdollistavat seinän kosteusvauriot sekä niiden kiinnityksissä. Ks ulkoseinät ja ikkunat, sokkelit, ulko-ovet

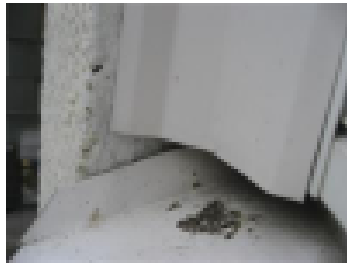
### Vastapellit

Laattapintaisen elementin ulkopinnan viistosateen vesi kulkeutuu seinän sisään ja aiheuttaa jopa sisäpuolisen seinäpinnan kosteusvaurioita. Ikkunoiden liittymien ja seinän yläreunasta puutuva vastapelti lisää seinän sisäisen kosteusvaurioriskiä.

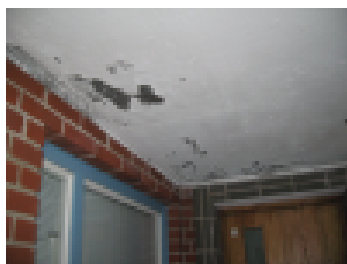
#### Betonilaatan vaurioita

Nurkkalohkeamia ja pinnoitteiden irtoamisia sekä laattassa että liittyvässä ulkoseinässä. Viistosateella ja talvella lumen sulamisen yhteydessä vesi pääsee tunkeutumaan ulkoseinän sisälle. Parvekelaatan ja parvekeoven liittymä mahdollistaa veden pääsyn ovikynnyksen alle. Parvekelaatan veden poisto kastelee ulkoseinän pintaa. Parveke voi rajoittua kolmelta sivulta ulkosinään ja veden lammikoituminen parvekelaatalla voi päästää vettä elementtien saumojen kautta ulkoseinän sisään.

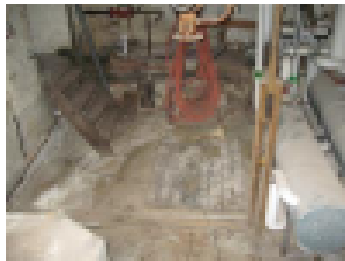
#### Putki- ja liitosvuodot

Vuodot käyttövesi- ja lämmitysputkien sekä viemäreiden liitoksissa ja putkien hikoilu. Putkilävistysten tiivistykset ja liitokset tulisi tarkastaa vuosittain.

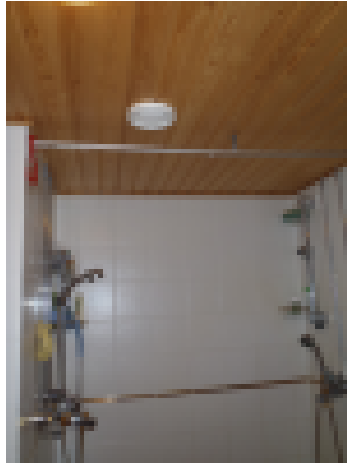
#### Vesikalusteet

Vesikalusteista valuva vesi aiheuttaa välipohjan kosteusvaurion.

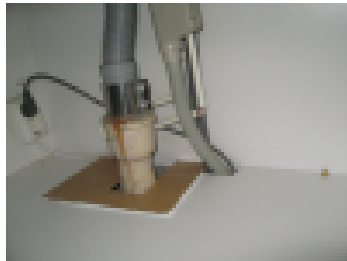
### Laiteviat

Astianpesukoneen, pyykinpesukoneen ja jääkaapin sekä pakastimen ympäristö on kosteusvauriokohtia.

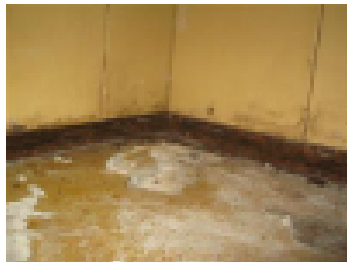
### Roiskevedet

Vesipisteiden ympäristöt ovat kosteuden osalta riskialueita. Tarkasta kalusteiden taustat ja alaosat.

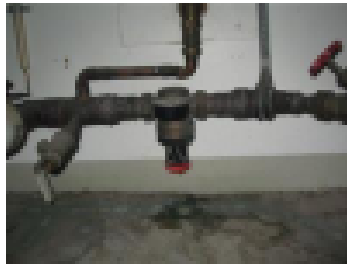
**Kondenssivesi**

Putki kondensoinut vettä rakenteeseen

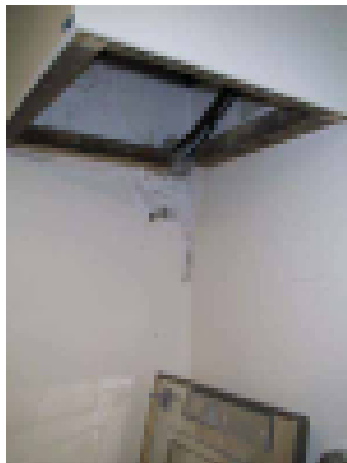
**Vesivahinko**

Yläkerran asunnosta on vuotanut vettä kattorakenteeseen

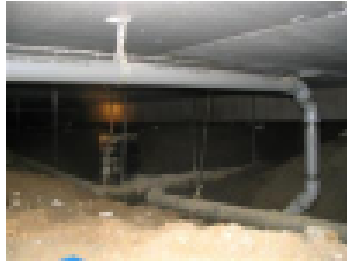
**Viemärit**

Viemärit ovat vuotaneet kotelorakenteeseen. Vesijohdot ovat vuotaneet koteloon ja vuoto ilmenee kellarin katossa.

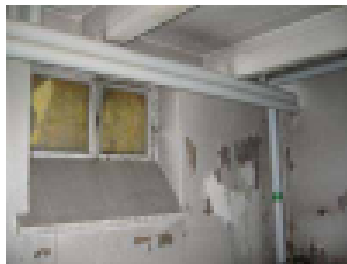
### Kellarin ilmanvaihto

Vedon tai energian säästön takia on kaikki tulo- ja poistoventtiilit suljettu. Varasto on täytetty tiiviisti seiniä vasten ja tuuletus ei tilassa toimi, joten seiniin tiivistyy kosteutta.

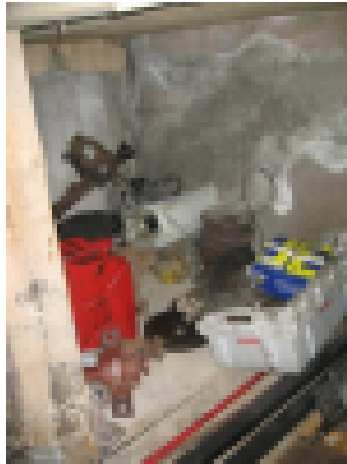
**Varastokellarissa ei toimi ilmanvaihto**

Vedon tai energian säästön takia on kaikki tulo- ja poistoventtiilit suljettu. Varasto on täytetty tiiviisti seiniä vasten ja tuuletus ei tilassa toimi, joten seiniin tiivistyy kosteutta.

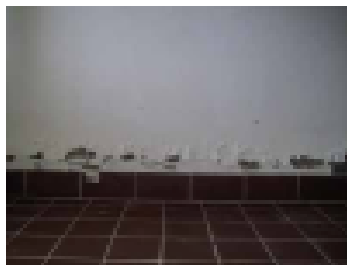
### Ulkoseinän liitos

Ulkoseinän liittymässä kostean ja kylmemmän rakenteen lisäksi on myös lisärasitusta viistosateen ja kosteasta maasta siirtyvän kosteuden johdosta.

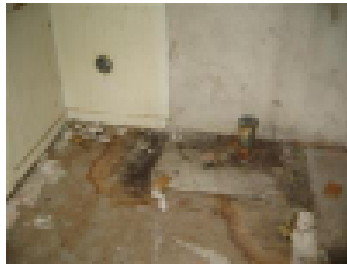
Maanpinnalla olevan kellarikerroksen ulkoseinän rakenne on vastaava kuin laatoitettu betonisandwich-elementti.

Putken läpivienti on kastunut putken pintaan tiivistävästä vedestä.

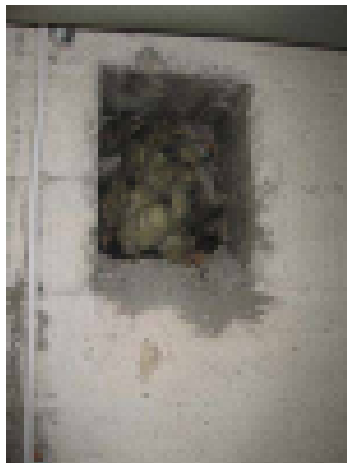
Kun seinä on kylmä ulkoseinä, seinän pintaan tiivistyy kosteutta.

Usein tuuletus ei toimi ja pintoihin kertyy kosteutta Kellarin seinillä on tiiviitä rakenteita, joiden taakse tiivistyy kosteutta.

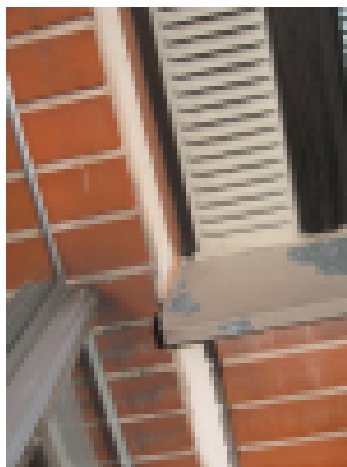
#### Liittymärakenteet

Ikkuna- sekä ovirakenne tulee olla sellainen, ettei vesi kastele ulkoseinää. Seinään kiinnittävät muutkin rakenteet voivat ohjata vettä seinän sisään. Ks ulkoseinät ja ikkunat, ulko-ove

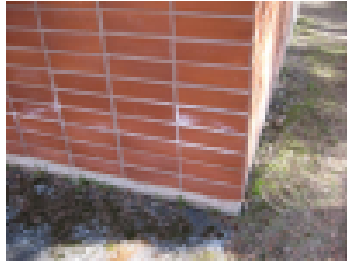
#### Ulkoseinän alaosa

Seinäelementin alaosan lämmöneristeen kosketus täyttömaahan kastelee lämmöneristettä ja aiheuttaa mikrobivaurioita. Ks ulkoseinät ja ikkunat, ulko-ovet

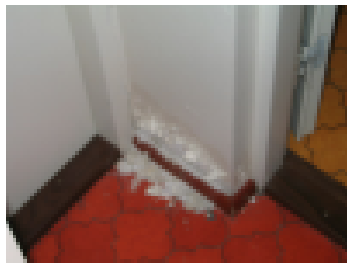
### Lämmöneristeet

Betonilattian lämmöneristeiden kosteusrasitukset voivat sisältää mikrobikasvustoa.

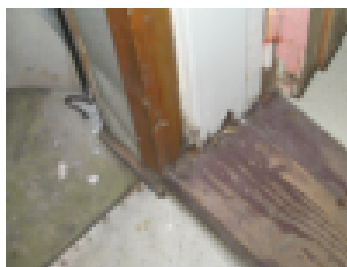
### Alapuolinen täyttöhiekka

Betonilattian alapuolinen täyttöhiekka voi olla hyvin pienirakeista hiekkaa, silttiä jopa savea. Kosteus siirtyy helposti täyttömateriaalista lattian pintaan.

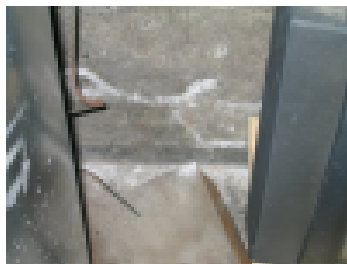
### Asbesti

Vanhempien lattioiden alemman lattian yläpinnassa on bitumieristys, joka sisältää mahdollisesti kivihiilitervaa jopa asbestia. Bitumikerros ei kuitenkaan pysty estämään pitkän ajan kuluessa kosteuden siirtymistä lattian alapuolen kosteasta täyttöhiekasta lämmöneristyskerrokseen. Kosteuden siirtymistä auttaa myös bitumikerrokseen muodostuvat halkeamat sekä irtoamiset betonipinnasta.

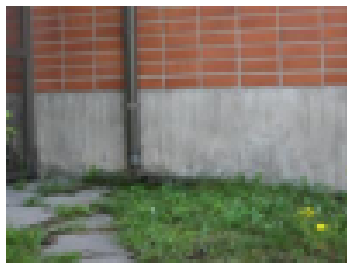
#### Sokkeli / kellarin seinä

Jos rakenteeseen on päässyt runsaasti kosteutta on rakenteen kuivattaminen erittäin vaikeaa. Vaurioituvaa materiaalia on halkaisussa käytetty lämmöneristysmateriaali. Betonianturan päälle asennetaan sokkeliksi betoninen sandwich-elementtiseinä, kantava sisäkuori 150/160 mm mineraalivilla 180 mm ulkokuori 90 mm.

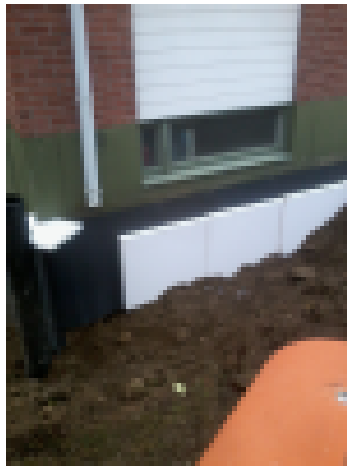
### Sokkelin lämmöneristys

Sokkeli on kosketuksessa kostean maataytön kanssa. Sokkelin lämmöneristeessä voi esiintyä lievää mikrobivauriota luonnostaan. Jotkut lämmöneristeet ovat herkempiä mikrobivaurioitumaan.

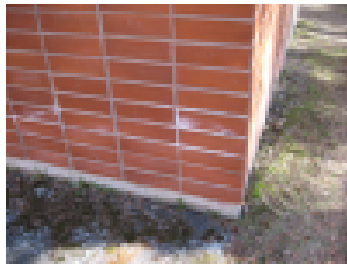
### Elementtien saumat

Elementtien väliset saumat ovat herkkiä vuotovauriokohtia.

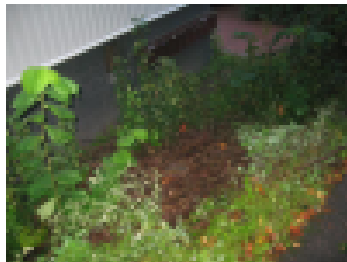
### Rinne

Rinnetontin tuomat pintavedet rasittavat rakennusta

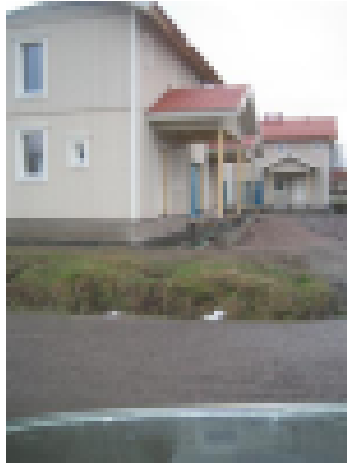
### Korkeusero

Rakennuksen maanpinnan tasossa olevan lattian korkeuseron maanpintaan nähden jäädessä pieneksi on vaarana sokkelin, ulkoseinän alareunan ja lattiarakenteen kosteusvauriot.

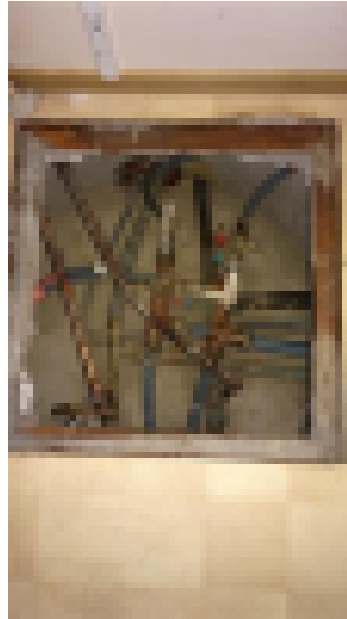
Lämpöjohtokanaalit ovat usein piilossa ja niistä on joskus huoltoluukkuja myös asuntojen kohdalla. Luukun tiiveys tulee tarkastaa ja tehdä ilmoitus, mikäli hajua luukun vierellä ilmenee.

Kanaalit ovat joskus jopa alimman kerroksen asuintiloissa

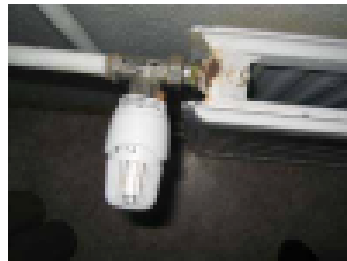
Lattia ja seinä ovat kastuneet patterin liitosvuodosta.

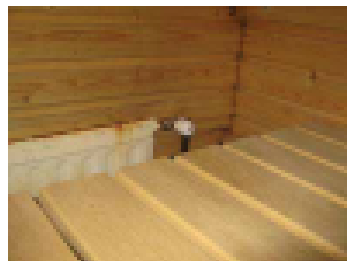
Lämmönvaihtimenvuotojälkiä

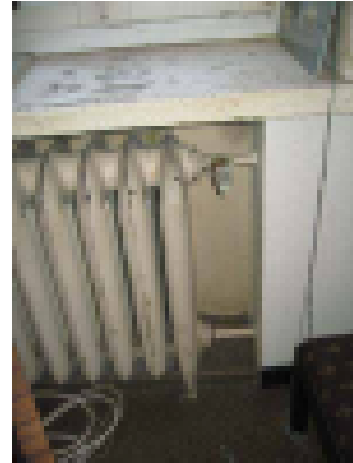
Vaihtimen alustasta ei tunnista vuottavuotoa

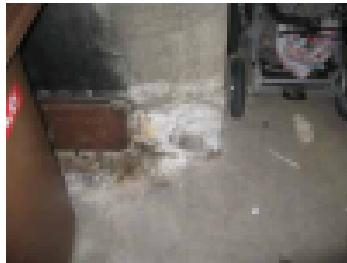
Savukaasut ovat nykyaikaisissa kattiloissa niin kylmiä, että savupiipussa savukaasut jäähtyvät matkalla ja tiivistyvät rakenteisiin. Kosteus piipusta saattaa aiheuttaa asuintiloihin kosteusvaurion ja mikrobikasvustoa. Kellariin kosteutta johtuu myös.

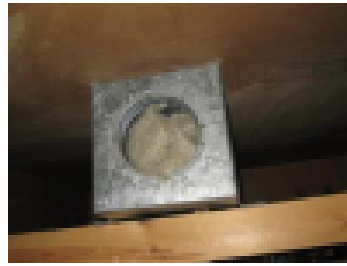
Venttiileistä on tullut kylmää ilmaa ja asukas on tehnyt ensimmäisen mieleen tulevan asian korjaamiseksi. Ymmärtämättömät ohjeet antavat neuvoja tukkia vetoiset kohdat ikkunoissa ja tuloilmasäleiköt. Ikkunoiden ollessa korvausilmareittejä, niitä ei saisi vaihtaa tiiviimmiksi, vaan ne tulisi vain korjata ja tehdä niistä korvausilmaikkunoita.

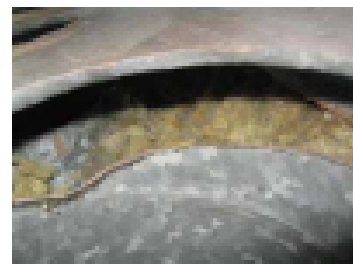
Jäähdytyspatteri tiputtaa vettä alakaton päälle

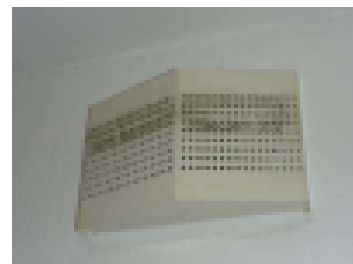
Kanaviin pääsee vesi sivuilta

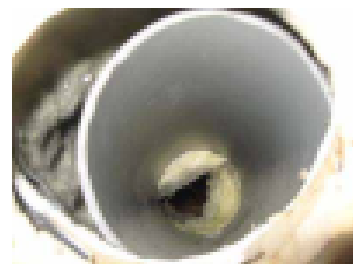
Kosteusjälkiä iv-venttiilin ympärillä

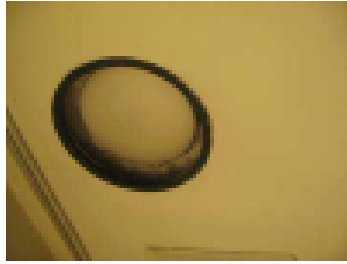
Putken vierestä ilmaa rakenteisiin

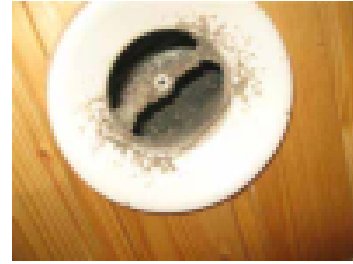
Venttiili kätkeyty rakenteisiin

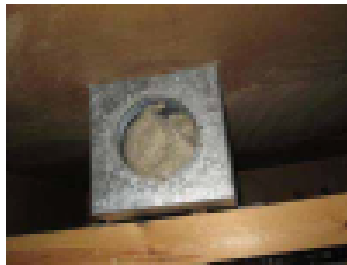
Venttiilit puhdistamatta

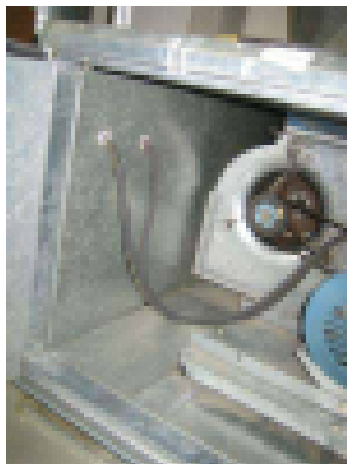
Ilmanvaihdon puute saa pinnoille tiivistymään kosteutta, varsinkin kylmissä nurkissa ja yläpohjissa. Seuraa pölyn kertymää ja korjaa ilmanvaihtoa ja ilmankiertoa.

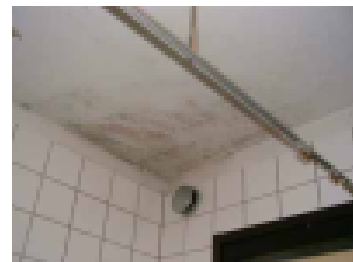
IV koneen tuloilmakammio

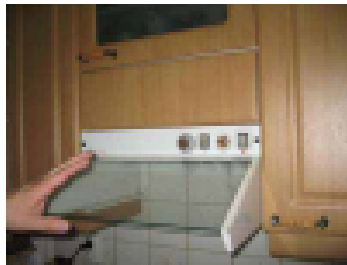
Poistoilman ohjaus huvasta

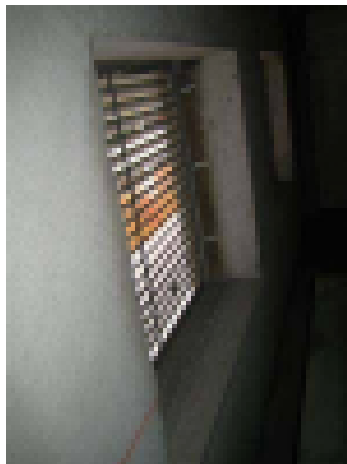
Tuloilmaan siirtyä mikrobeja koneen sisällä

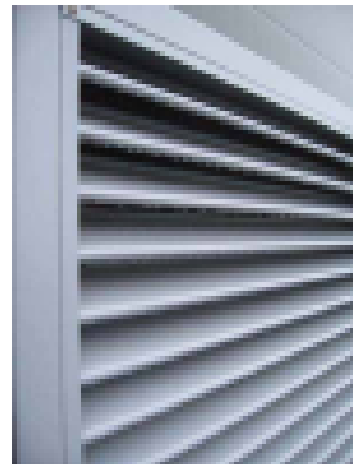
Tuloilmakammion säleikkö

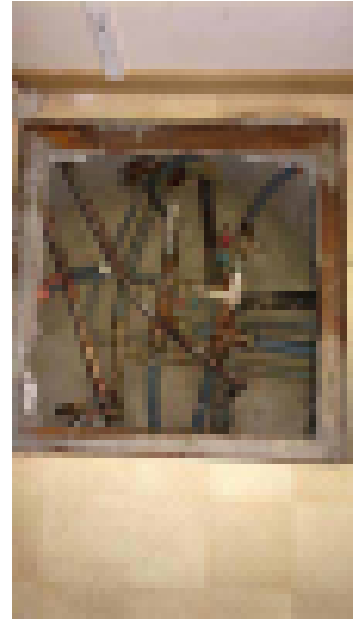
Kanaali kellarissa

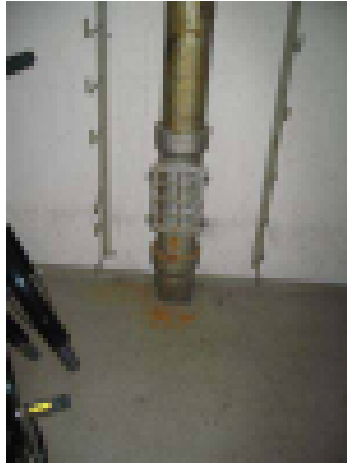
Viemärin puhdistusluuku

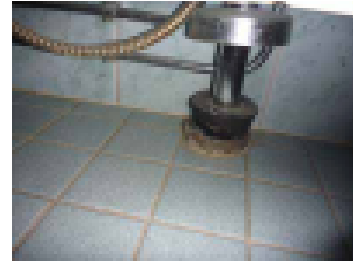
Viemärin tiiviste irronnut

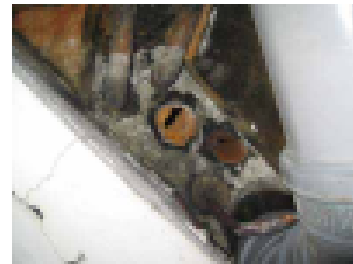
Putkistojen uusimistarve

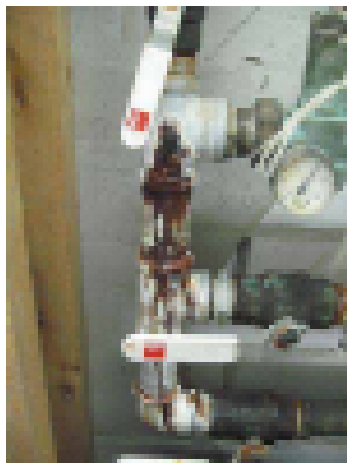
Putkistoon tiivistyy vettä

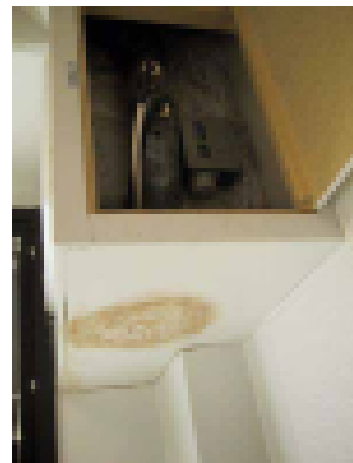
Vesi tiivistynyt rakenteissa

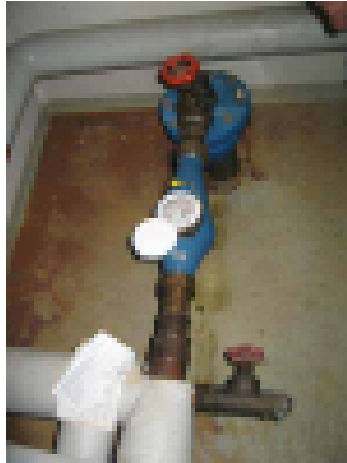
Vesimittari vuotanut vettä

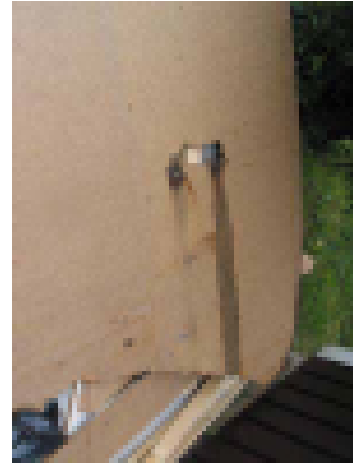
Vessanvastainen seinä, takapuoli levystä

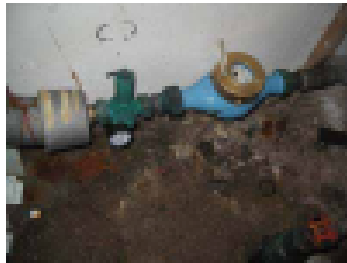
Vuotavia putkiliitoksia

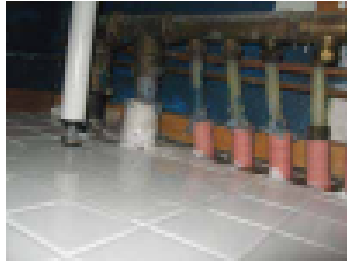
Jakotukki ilman vuotoallasta

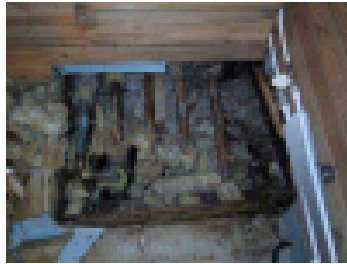
Lämpökanaali

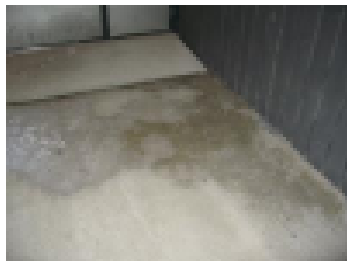
Jalkalistojen taakse ja alle on muodostunut homekasvustoa. Ennen käytävät on pesty runsaammalla vedellä ja kosteutta on päässyt jalkalistojen taakse.

Kosteus aiheuttaa mikrobivaurion pintkään jatkuessaan

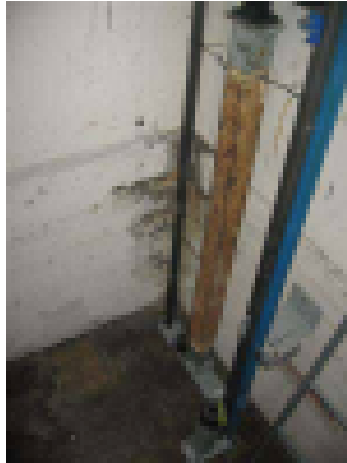
Hissikuilussa on vettä

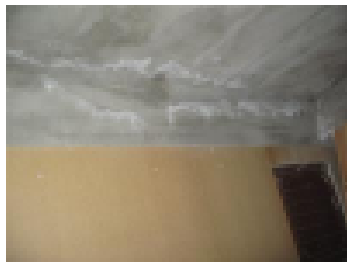
Tilojen kellareissa on yleensä maalatut betoniseinät ja -lattiat.

Kalkin ilmestyminen ja värimuutokset tulee havaita ja syy selvittää

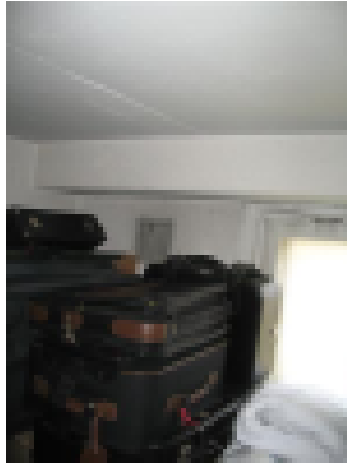
Varastokellareissa säilytetään usein kausivaatteita. Jos tilassa on kosteutta, saattaa tilaan muodostua mikrobikasvustoa, joista erittyy mikrobeja ilmaan. Vaatteisiin tarttuu mikrobeja ja homeen haju.

Seinille pitäisi päästä ilmaa niitä kuivaamaan ja lämmittämään

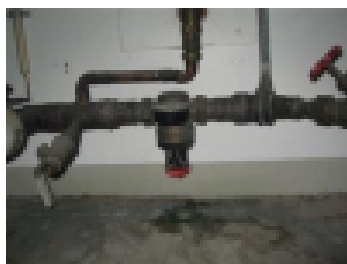
Putki on kondensoinut vettä rakenteeseen.

Kylmäputket tiivistävät kosteutta vedeksi

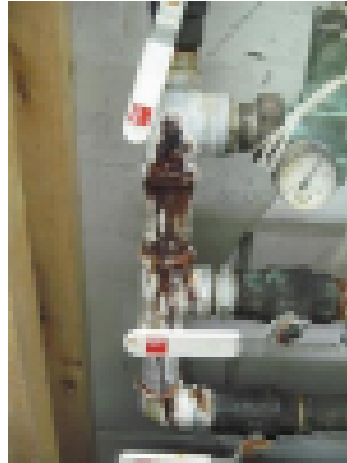
Hana tiputtaa vettä.

Hanan juuri vuotaa

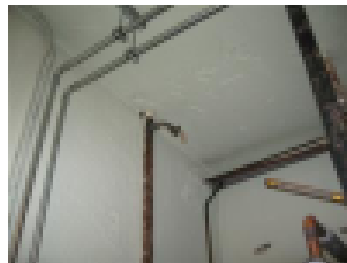
**Putken läpivienti on kastunut putken pintaan tiivistävästä vedestä.**

Kylmäputkien juuret syytä tarkastaa

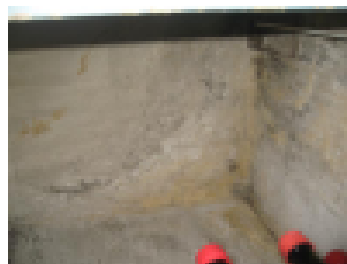
**Seinä on kylmä ulkoseinä.**

Seinän pintaa tiivistyy kosteutta.

Kylmään seinään tiivistyy kosteutta
