Kohteen tiedot		Käyttäjän tiedot	
Nimi	MALLITALO 1930 luvun esimerkki	Nimi	Erkki Esimerkki
Katuosoite	Hämeenkatu 1	Katuosoite	Hämeenkatu 1 A 1
Postiosoite	00000, Kotikunta	Postiosoite	00000, Kotikunta
Rakennuskunta/maakunta	Helsinki, Uusimaa	Sähköposti	erkki.etaltio@gmail.com
		Puhelinnumero	000 1234123

## 1930-luvun talo

## MALLITALO 1930 luvun esimerkki: Tarkastukset

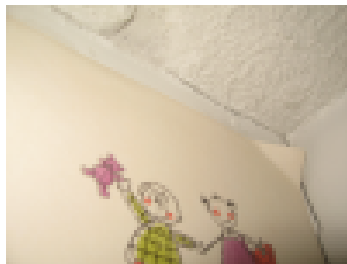
Pienetkin muutokset kannattaa ilmoittaa

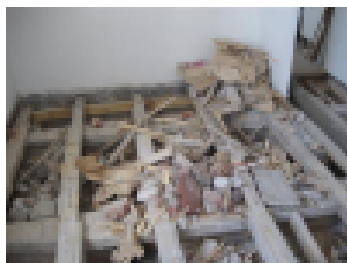
Pintalaatta saattaa rikkoutua.  
Kannattaa tyhjentää koko välitila

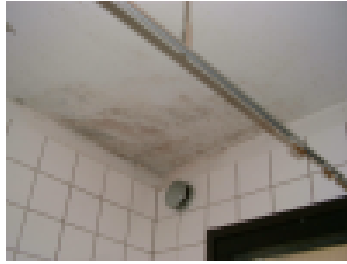
Korvausilmareitti pitää varmistaa kokomatkalta

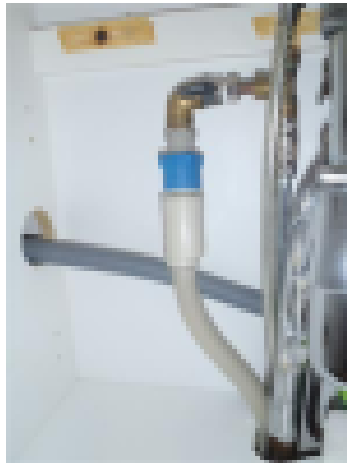
Allaskaapin vuotojäljet ja liitokset tulee tarkastaa

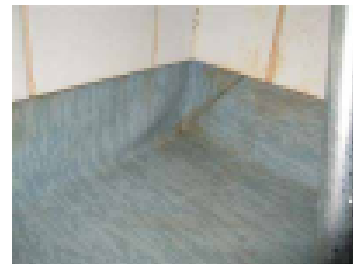
Nurkan tiiveys

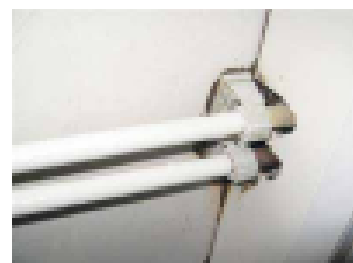
Putkiläpiviennit tarkastettava

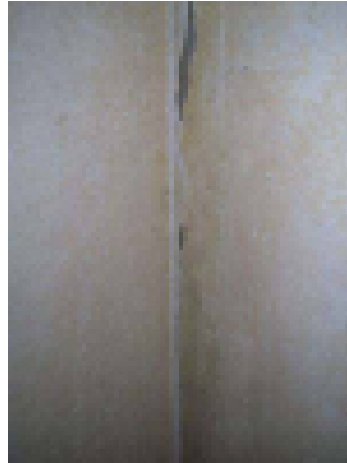
Nurkka homeessa

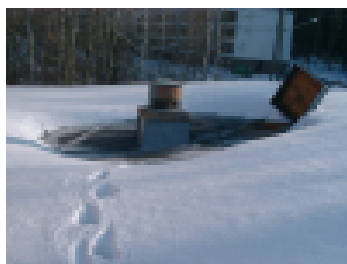
Huippuimuri sulattaa lumen katolta

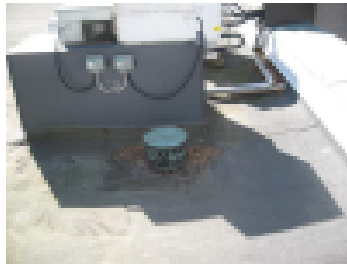
Lammikoita tässä?

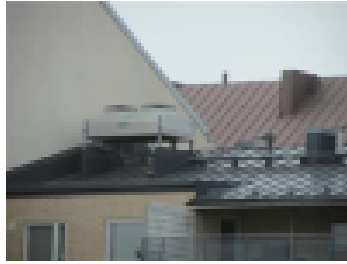
Kattosillat ja turvalaitteet on syytä tarkistaa keväisin, ammattityötä

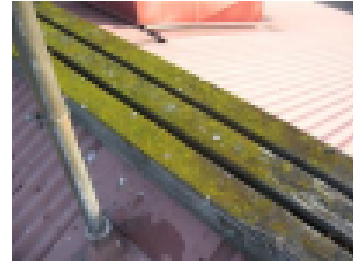
Kulkusillat eivät ole ikuisia ja kuitenkin tarpeellisia

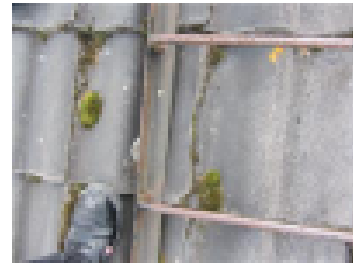
Lapetikkaan kiinnikkeiden läpiviennit

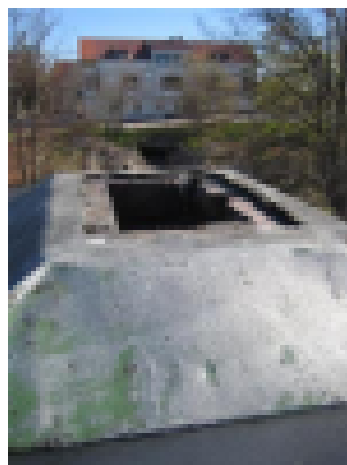
Suojapellititys toimii näinkin, kun piippu jatkuvasti käytössä!

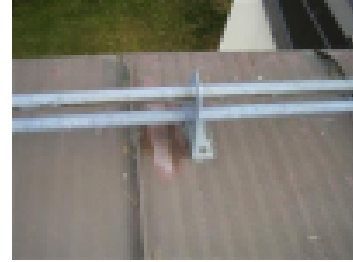
Lumiesteet on tarkastettava keväisin

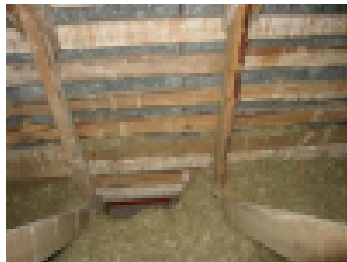
Aluskate on vettäpitävä osa levytiili- ja peltikatossa

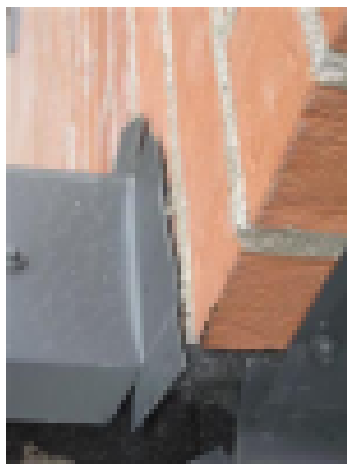
Ylösnostot ovat usein harvoja

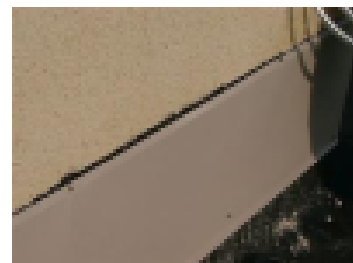
Kaikki ylösnostot kannattaa tarkastaa

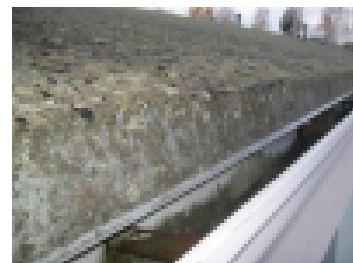
Sammaleet estävät veden juoksua vesikouruun

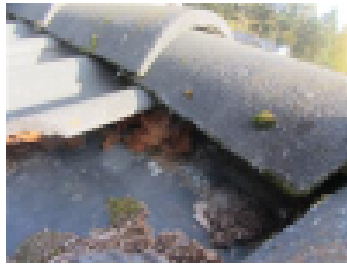
Vesi ei saa päästä "ylävirtaan" harjan läpi

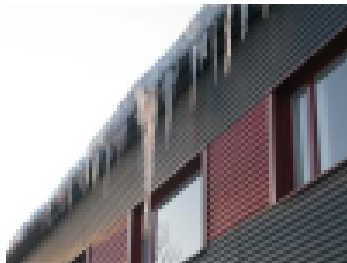
Talviset jääpuikot osoittavat lämpövuotoa ja yläpohjan tuulettumattomuutta

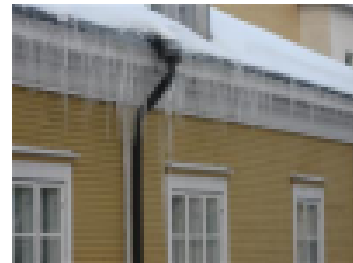
Jääpuikkoja vaatimassa kesän toimentopiteitä: tuuletus

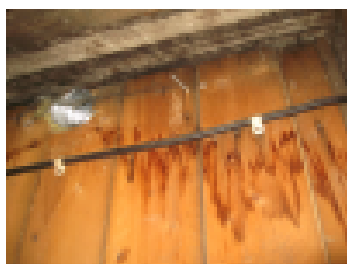
Ulkoseinässä kosteusvaurio

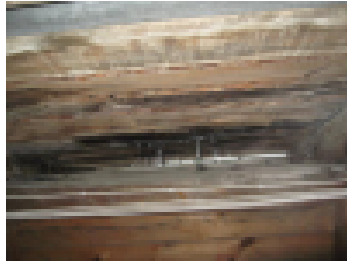
Jääpuikot ja huura rakenteen pinnalla paljastaa vuodot

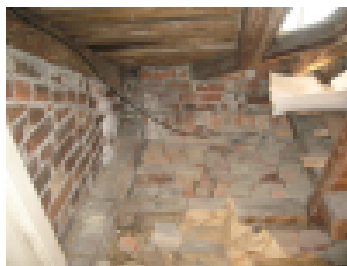
Takkaile painumia ja pidä tilat puhtaina

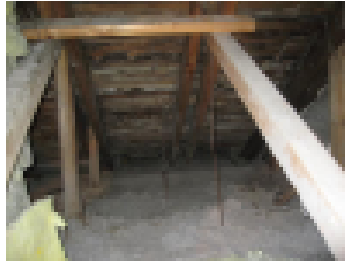
Mikäli alapuolen kosteus ei pääse ulos, rakenteet kastuvat

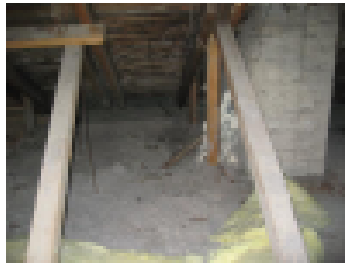
Läpivientien juurissa näkyy ilma- ja vesivuodot

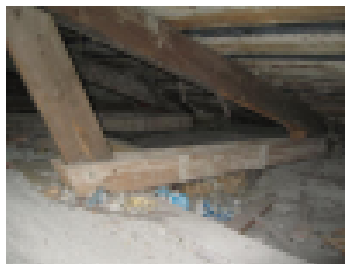
Välillä tuuletusrako on ihan ummessa ja lahoaminen alkaa

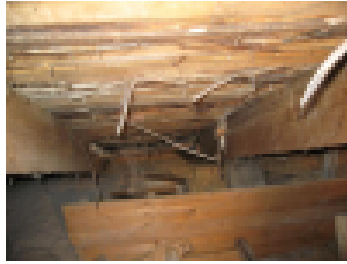
Ahtaat ja kosteat paikat

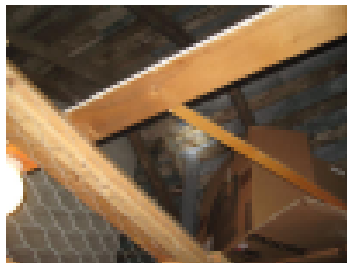
Putket eivät ole katolle asti

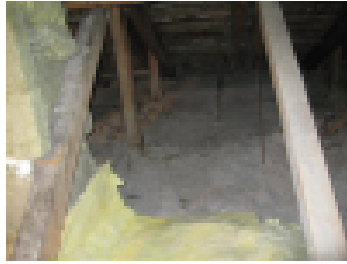
Kannakkeita yläpohjassa

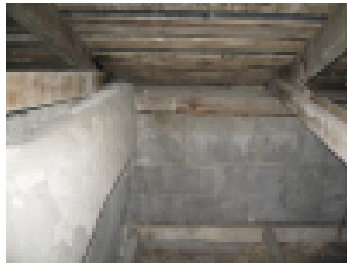
Vanhossa on yleensä liian tiukat seinäraot

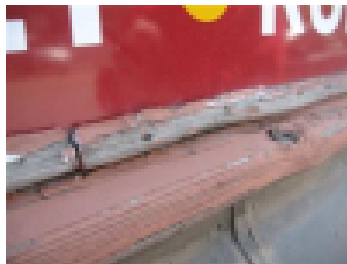
Puulistalla korvattu kittaus ei ole hyvä asia

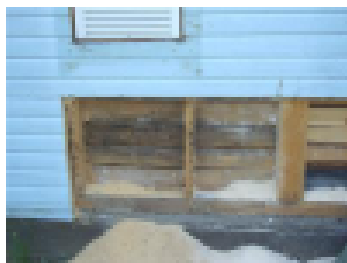
ikunavuodosta vaurioitunut seinä

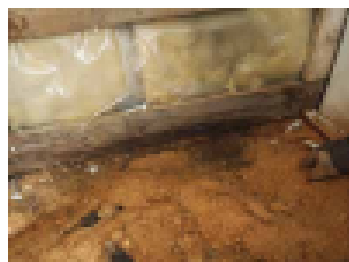
Seinaliittymässä ongelmia

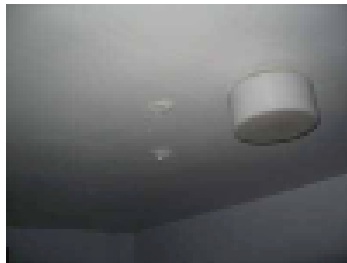
Vuotojälkiä katossa

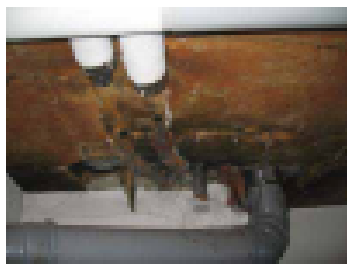
Tiivistymistä putkistoissa

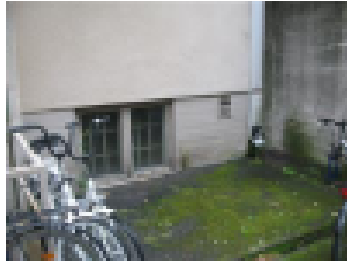
Vesi kaataa rakennukseen ja ikkunaankin

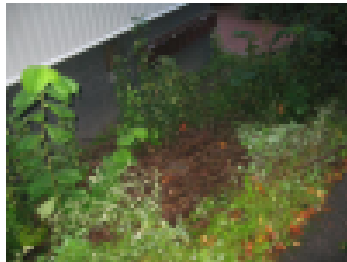
Pensaat ja puut kostuttavat seinää

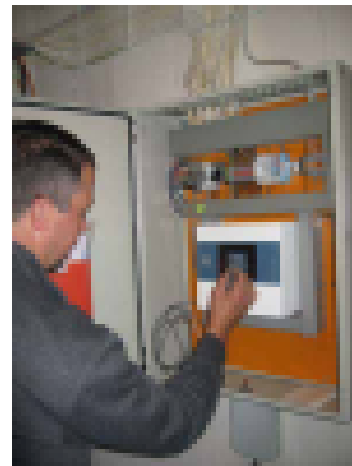
Kaukovalvonnan säätöä

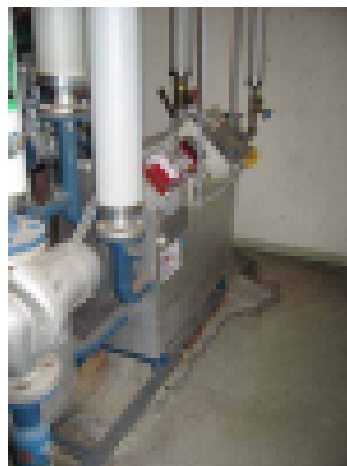
Lämmönvaihtimenvuotojälkiä

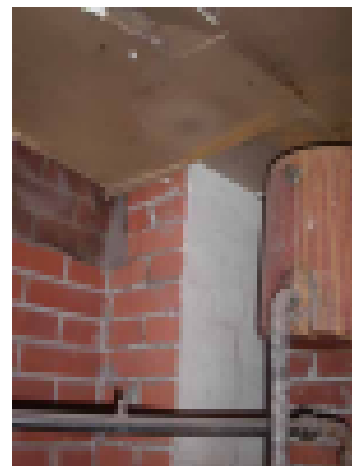
Ruosteinen ja ylitulvinut avonainen paisunta-astia

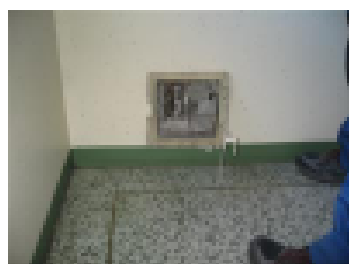
Lämmitysverkosto saattaa olla erikoinen

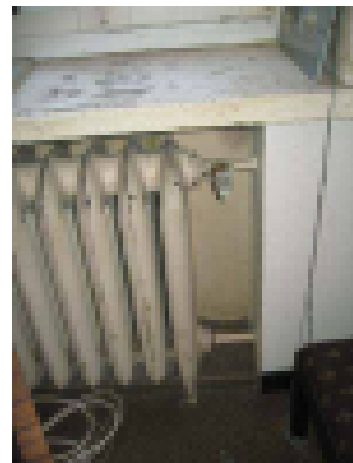
Vanhan tyylin patterikotelo

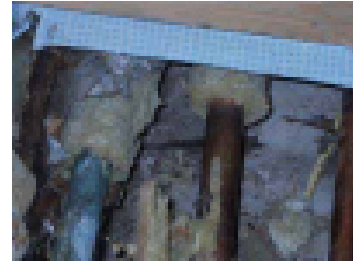
lämpövuoto

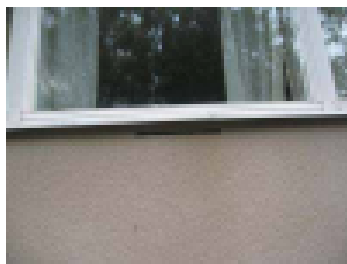
Rakoventtiili ikkunan alla

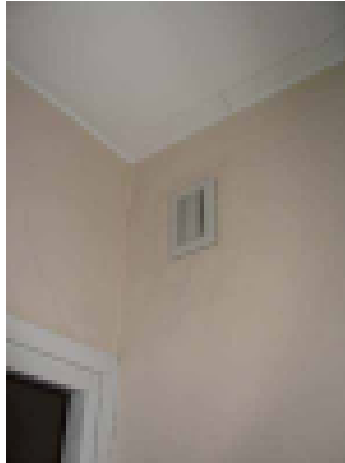
Rakoventtiili seinässä

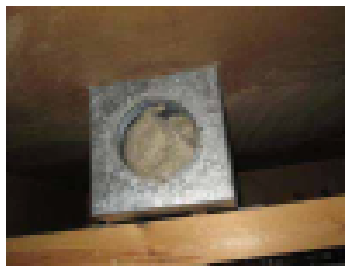
Tuloilma tukittu

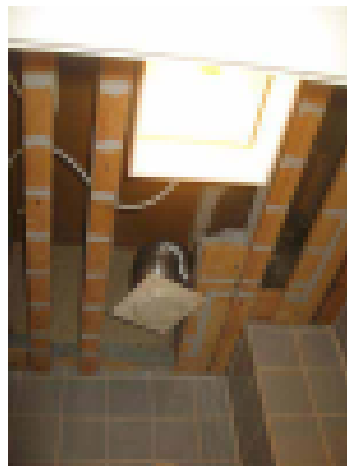
Alumiiniputkea asennettu ilmanvaihtoon

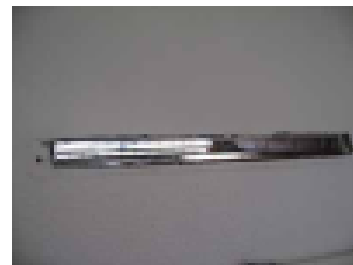
Korvausilmarako

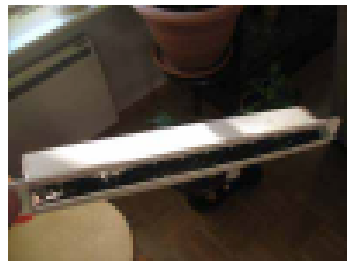
Korvausilmaventiili

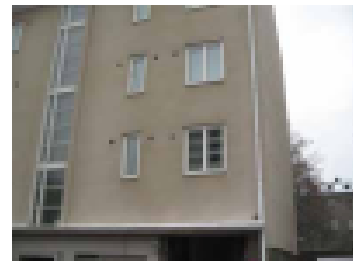
Seinäventtiilit näkyvät usein vain julkisivussa, sisäpuoli on tukittu

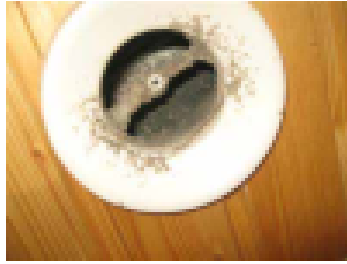
Venttiilit puhdistamatta

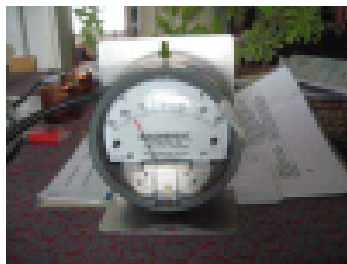
Suuriakin alipaineita välillä

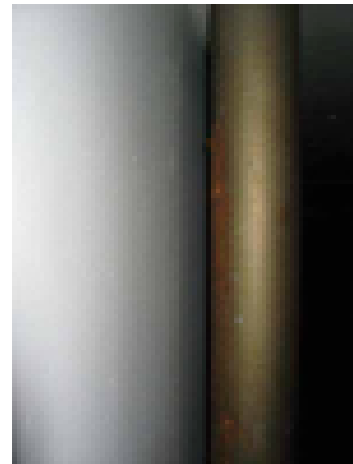
Valurautaisen putken vuotoja

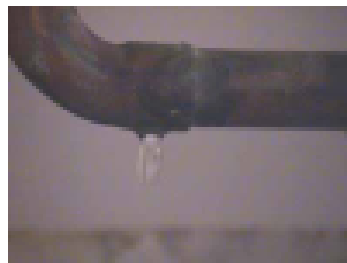
Vesivuoto putkessa

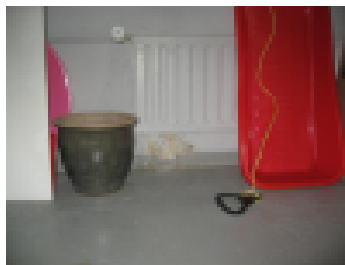
Liit tavarat ovat palokuormaa postumistienä toimivassa käytävässä

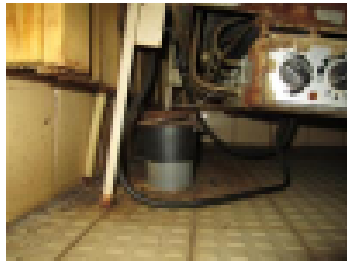
Kiukaan kiinitykset voivat pettää

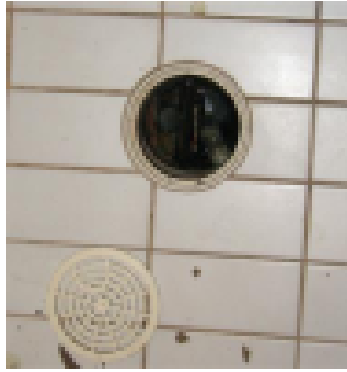
Kaivojen ympärillä on yleensä märkää

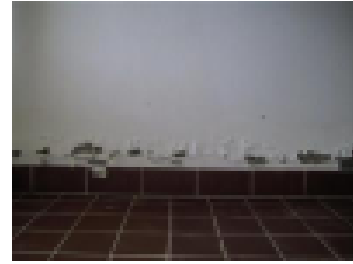
Selvissä maalin kuruilemisessa ei tarvita enää mittauksia

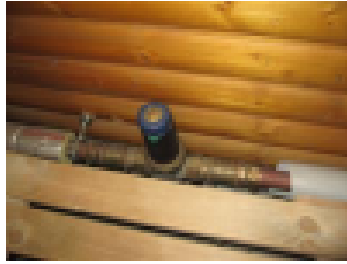
Vesijohdossa tulisi olla paineen tasaus

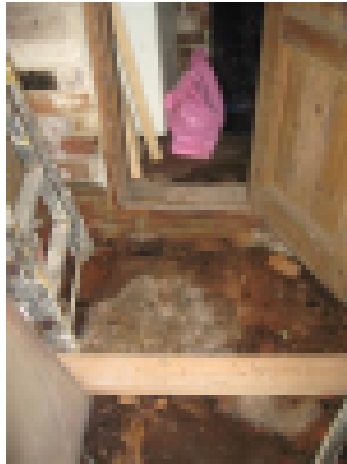
Kellarin kunnostus tulee tehdä tilojen käytön mukaan

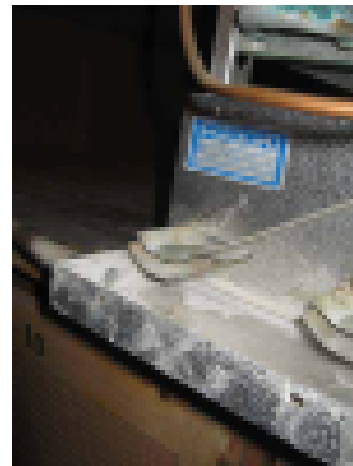
Lauhduttimen vesikuppi

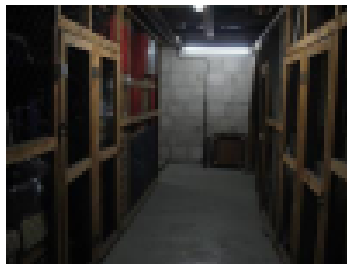
kosteissa kellareissa ei tulisi säilyttää vaatteita

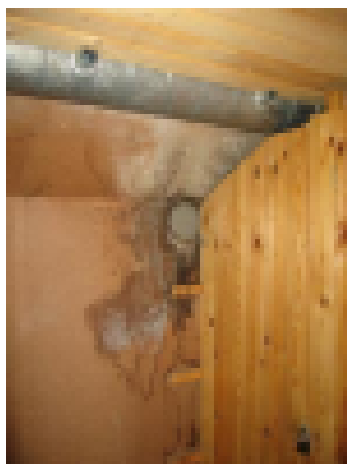
Usein kosteudet näkyvät selvästi värimuutoksina

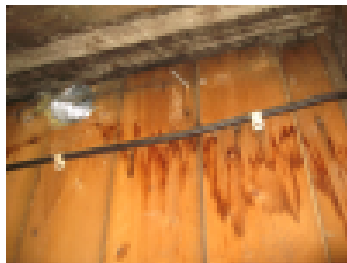
Tilan tuuletuksen puutteet ilmenevät mikrobikasvuna. tuuletus pitää huolehtia

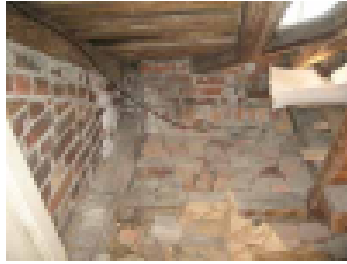
Palopormannon painumat

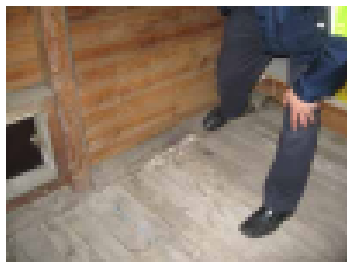
Vuotojälkeä laudoituksessa

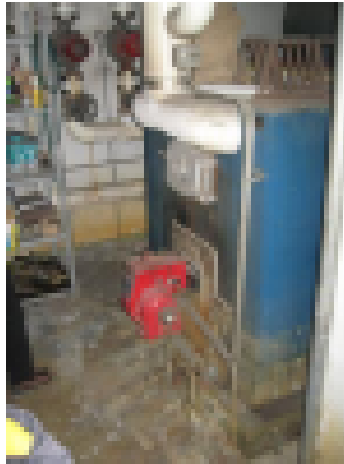
Lämönjakohuoneessa on hyvä pitää siisteyttä yllä, vuodot näkyvät nopeammin

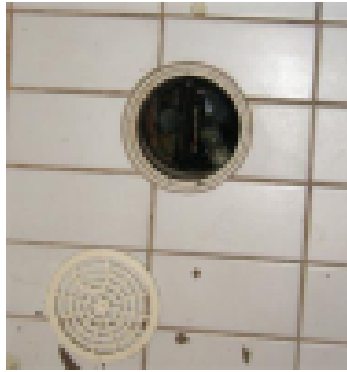
Kaivojen liittymät ja uuden pinnoitteet eivät aina sovi yhteen vanhan kaivon kanssa
