Kohteen tiedot		Käyttäjän tiedot	
Nimi	MALLITALO 1940 luvun esimerkki	Nimi	Erkki Esimerkki
Katuosoite	Hämeenkatu 1	Katuosoite	Hämeenkatu 1 A 1
Postiosoite	00000, Kotikunta	Postiosoite	00000, Kotikunta
Rakennuskunta/maakunta	Helsinki, Uusimaa	Sähköposti	erkki.etaltio@gmail.com
		Puhelinnumero	000 1234123

## 1940-luvun talo

## MALLITALO 1940 luvun esimerkki: Tarkastukset

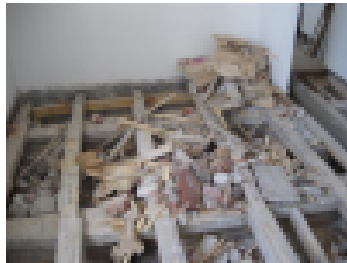
Jos rakennuksen latioissa on kantava betonilaatta ja erillinen pintalaatta, saattaa raskaan kalustonkuormitus halkaista pintalaatan. Jos painavat kalustot ovat samassa paikassa vuosia, saattaa kaluston jalka rikkoa lattiapinnoitteen.

Pintalaatta saattaa rikkoutua.  
Kannattaa tyhjentää koko välitila

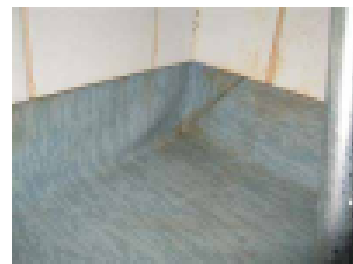
Nurkan tiiveys

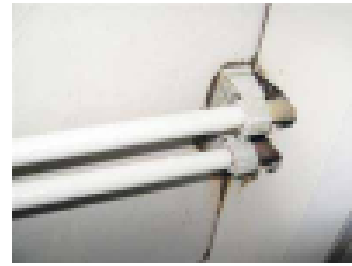
Putkiläpiviennit tarkastettava

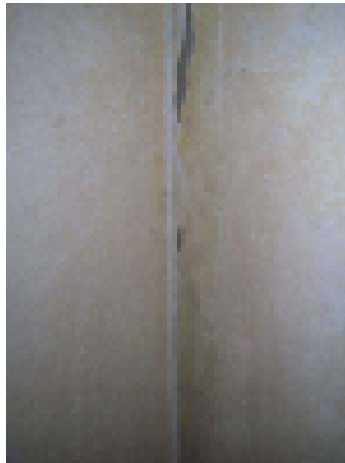
Nurkka homeessa

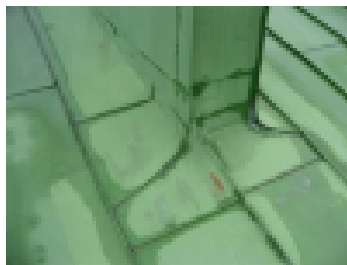
Maalaukset tulee uusio säännöllisesti

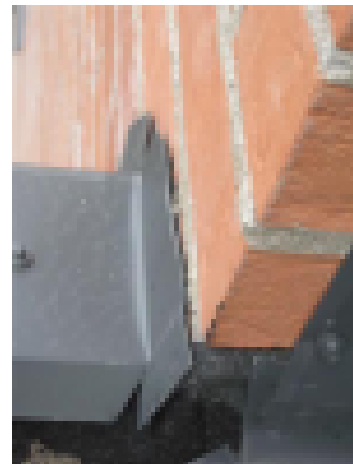
Mekaaninen kiinitys ja suunnittelu unpohtuneet

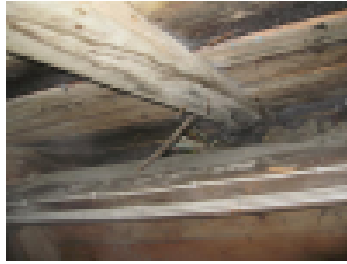
Umpilaudoitus ei riitä, jos tuuletusta ei ole

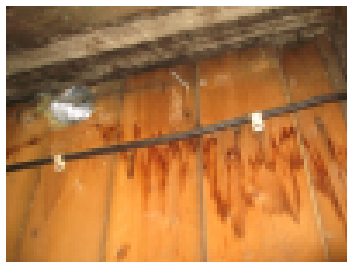
kosteusvaurio vesikaton vuodon takia

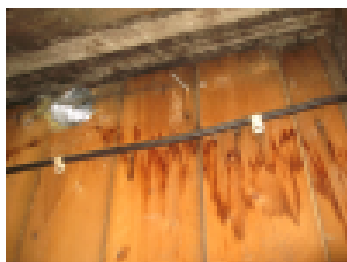
Ulkoseinässä kosteusvaurio

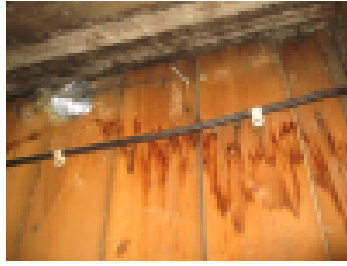
Vinolapteen tuuletus tukittu

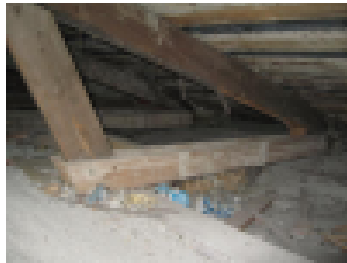
Katon lape ei tuuletu

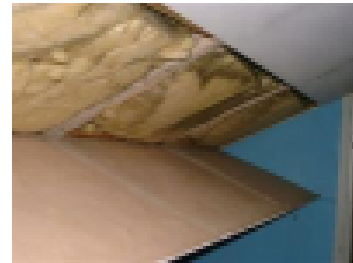
Lape avattu sisäpuolelta

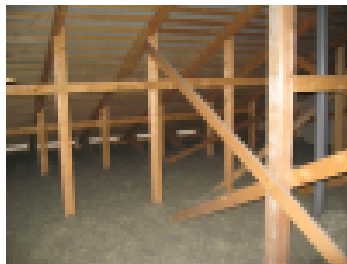
Avonainen räystääs. Tuuli vähentää eristeen toimivuutta

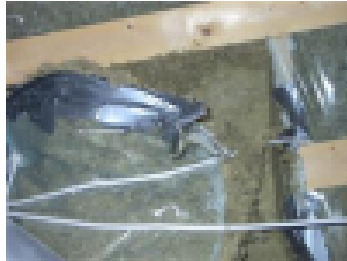
Muovia tai tiiviitä materiaaleja ei saa olla eristeiden yläpuolella

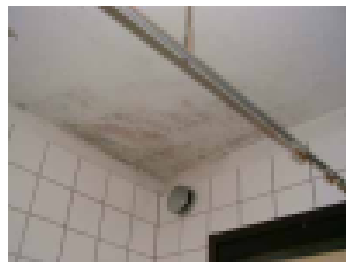
KH ilmanvaihto puutteellinen

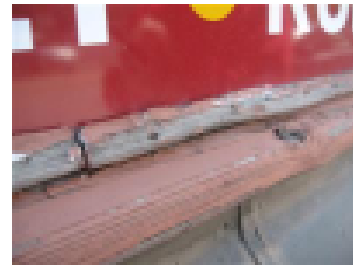
puulistat eivät ole kitin veroisia

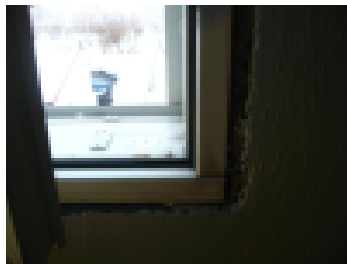
Seinän liitos karmiin harva

Tarkasta ikkunan ja seinän liittymä sisäpuolelta ikkunalistojen alta, onko liittymä tiivistetty.

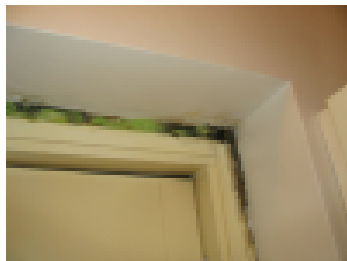
Tarkasta ulkoseinän liittymää oven kohdalla. Sisääntulolaatta kastelee ulkoseinän alareunaa.

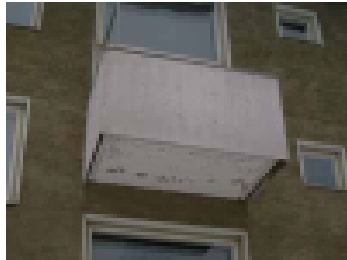
Kyseisen tyyppiset 1940-1960 luvulla tehdyt parvekkeet ovat pääosiltaan uusinnan tarpeessa.

Parvekkeessa ratakiskokannatus

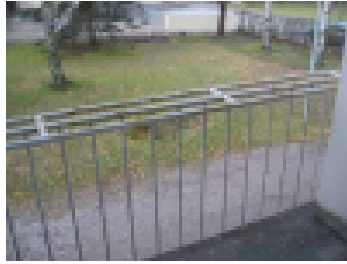
Kaiteet ovat parvekkeen kolmella sivulla olevia teräsrunkoisia kaiteita, joiden etulevyinä on aaltopelti tai rautalankalasi. Kaiteet on kiinnitetty betonilaatan etureunoissa oleviin teräksiin. Erikoisesti on syytä tarkastaa kaiteiden runkorakenteet, koska niissä on usein ruostevaurioita. Parvekekaiteiden ja niiden liittymien tarkastamisella selvitetään ulkoseinän kosteusvaurioriskit.

Parvekkeen teräskaide

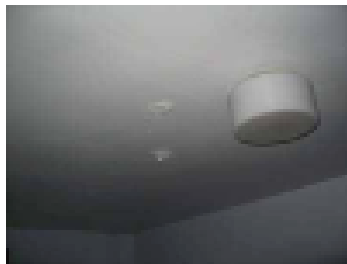
Vuotojälkiä katossa

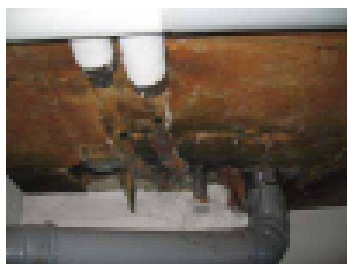
Tiivistymistä putkistoissa

Välitön ilmoitus ja vaurion korjaus estää vahingon laajentumisen ja pienentää korjauskustannuksia. Ilmoita isännöitsijälle tai hallituksen jäsenelle havaitsemastasi vauriosta.

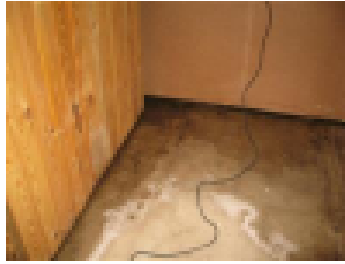
Lattian kuntoa on hyvä tarkkailla

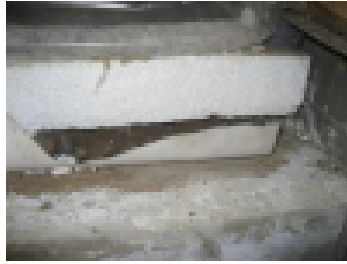
Lattian rakenne voi olla yllättävä

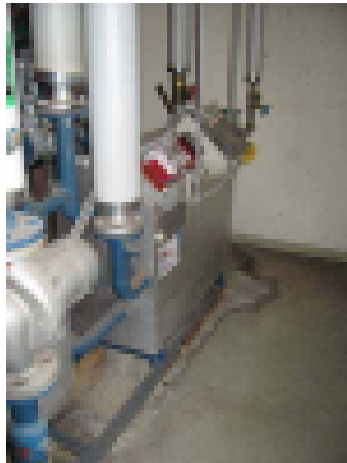
Lämmönvaihtimenvuotojälkiä

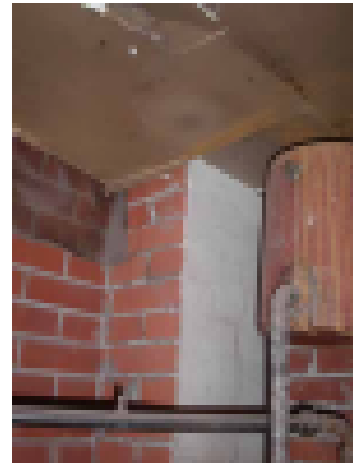
Ruosteinen ja ylitulvinut avonainen paisunta-astia

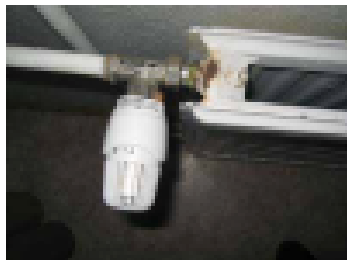
Karavuoto ruostuttaa patterin

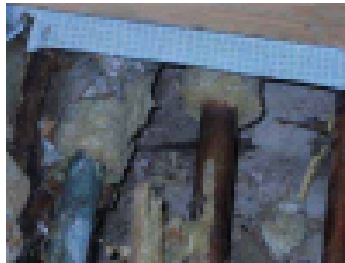
lämpövuoto

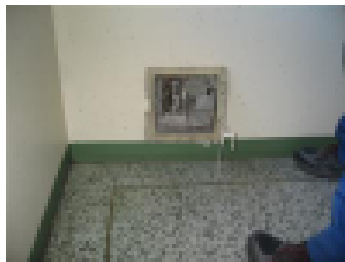
Lämmitysverkosto saattaa olla erikoinen

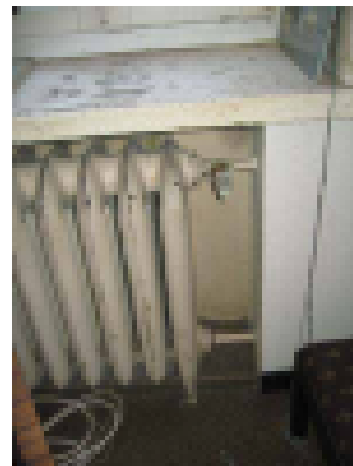
Vanhan tyylin patterikotelo

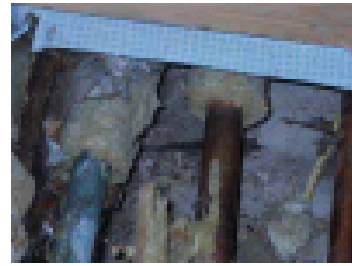
lämpövuoto

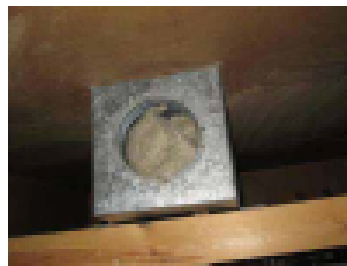
Tuloilma tukittu

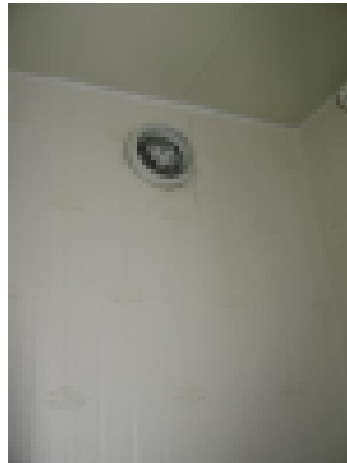
Poistoventtiilit löytyy, mutta mistä ilma tulee sisään?

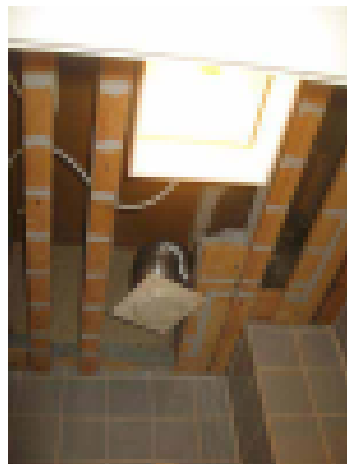
Alumiiniputkea asennettu ilmanvaihtoon

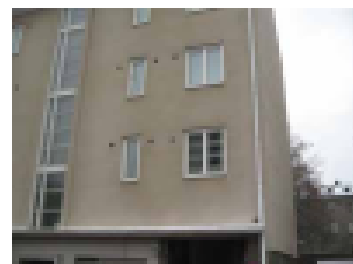
Seinäventtiilit näkyvät usein vain julkisivussa, sisäpuoli on tukittu

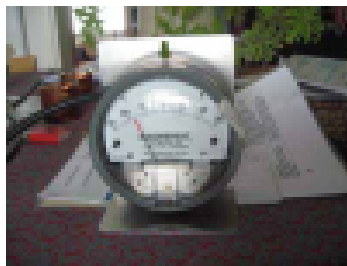
Suuriakin alipaineita välillä

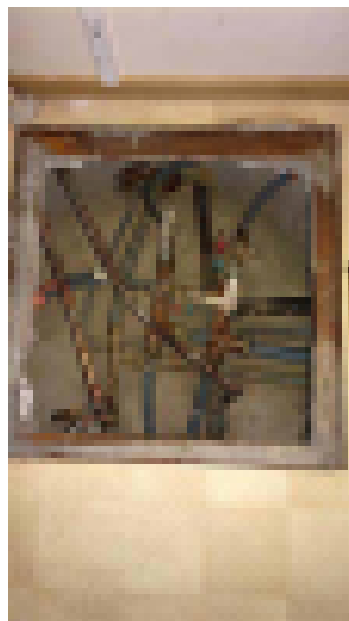
Kanaali kellarissa

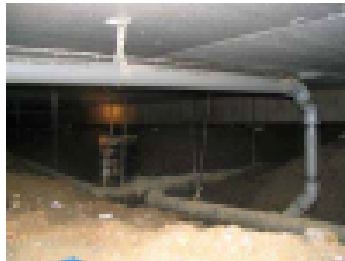
Putkiston kannatus

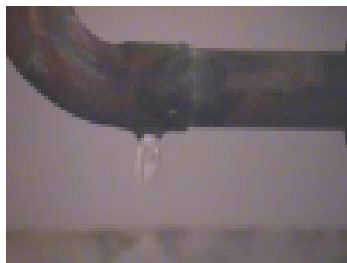
Vesivuoto putkessa

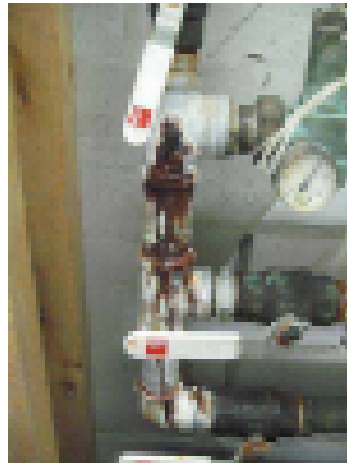
Putkistoon tiivistyy vettä

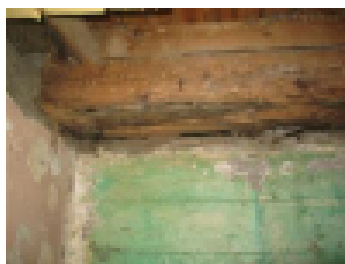
Umpinaisessa tilassa puutavara lahoaa kostuttuaan

Tarkasta ettei umpiportaana alapuolelle ole jätetty tyhjää tilaa, jossa on muottilaudoitukset paikallaan.

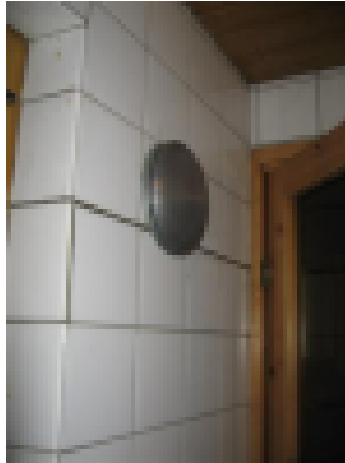
Tämä pitäisi talvella olla kiinni,  
tuuletus pukuhuoneen venttiilistä

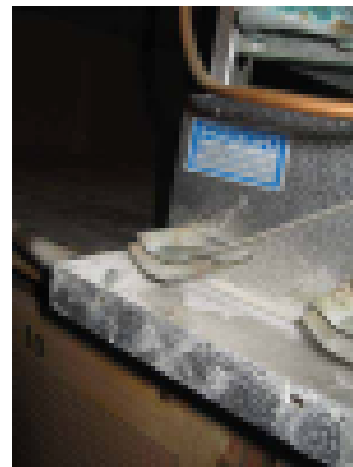
Lauhduttimen vesikuppi

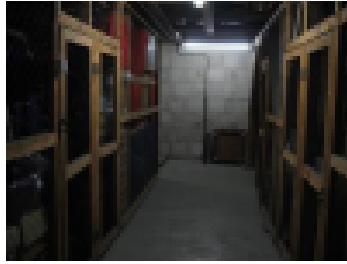
Varastokellareissa säilytetään usein kausivaatteita. Jos kellari on kostea ja puolilämmmin on aina ilmassa mikrobien aineenvaihduntatuotteita. Vaatteisiin tarttuu mikrobeja ja homeen haju.

kosteissa kellareissa ei tulisi säilyttää vaatteita

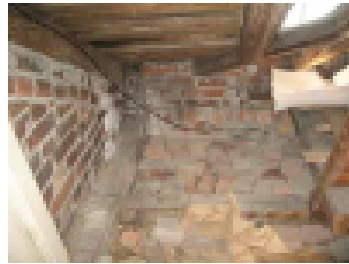
Palopermannon painumat

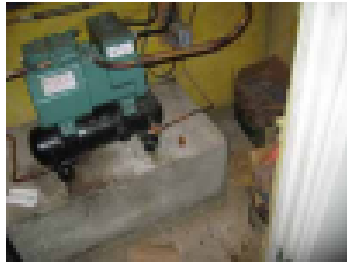
Kylmäkompressorin vuototarkkailu ja huolto pitää olla säännöllistä
