Kohteen tiedot		Käyttäjän tiedot	
Nimi	MALLITALO 1940 luvun esimerkki	Nimi	Erkki Esimerkki
Katuosoite	Hämeenkatu 1	Katuosoite	Hämeenkatu 1 A 1
Postiosoite	00000, Kotikunta	Postiosoite	00000, Kotikunta
Rakennuskunta/maakunta	Helsinki, Uusimaa	Sähköposti	erkki.etaltio@gmail.com
		Puhelinnumero	000 1234123

## 1940-luvun talo

## MALLITALO 1940 luvun esimerkki: Vauriot

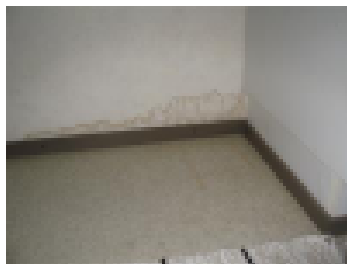
Värimuutokset ovat aina seuraus kosteudesta, vaikka olisikin nyt kuiva

Seuraa kaikkia värimuutoksia asunnon pinnoissa. Tee heti ilmoitus isännöitsijälle ja hallitukselle.

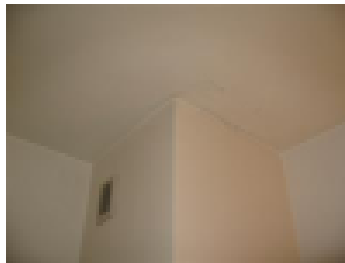
Pesunkestävää maalia on hyvä pitää puhtaana

Olisi suositeltavaa, että seinät maalataan kosteudenkestävällä maalilla. Kosteuden kestävä pinta on helppo puhdistaa pyyhkimällä kostealla sienellä tai pesimellä.

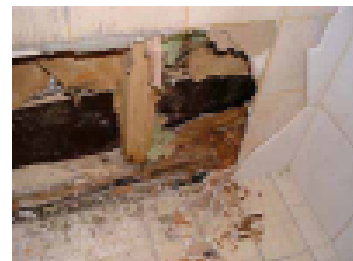
Seinää sisältä

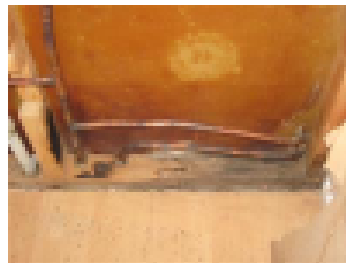
Kylmän putken pintaan tiivistyy kosteutta, kuten kylmän lasinkin pintaan jo tavallisesta huoneilmasta. Tämä vesi valuu seinään ja kastelee sen.

SEinä kastunut kylmävesiputkien pintaan tiivistyneestä vedestä

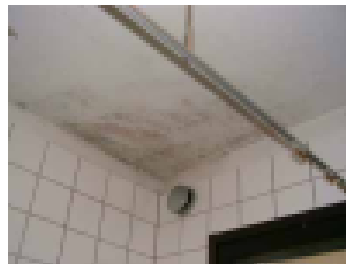
KH ilmanvaihto puutteellinen

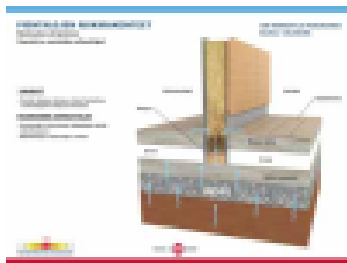
Märkätilan laattapinnan takana tulee olla vesieriste tai kosteus pääsee seinään

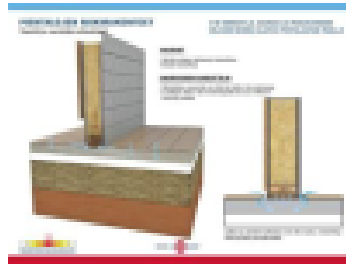
Riskirakennekortti, periaate seinän rakenteesta ja vauriomekanismista

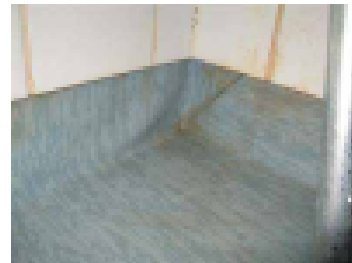
Nurkan tiiveys

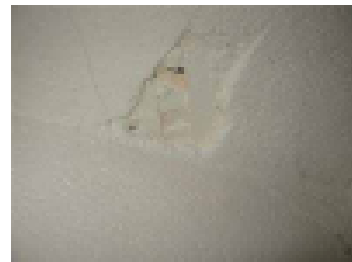
Rimalaastiseinää

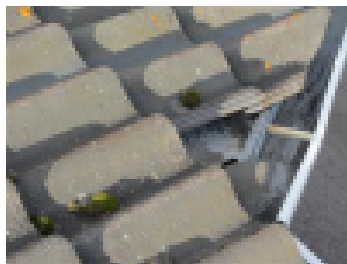
Kattotikkaat ja kävelysillat ovat irronneet kiinnityksistään ja epätiividen tiivisteiden kautta pääsee vesi katteen alapuolelle.

Vuotokohtia katolla

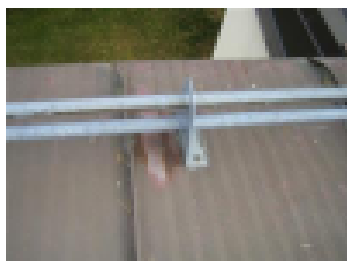
Lumiesteiden kiinnitykset ovat joustaneet ja kiinnitysten liittymistä pääsee vuotamaan vettä katteen alle.

Lumiesteiden kiinnitykset

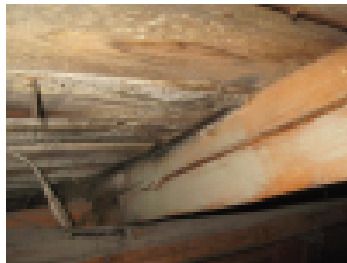
Katon puurakenteissa tulee näkyviin pienet vuotovauriot vaikka katon alla olisikin hyvin tuulettuva korkea ullakkotila. Kuitenkin puumateriaalit kuivuvat nopeammin, eikä kosteus ehdi aiheuttaa vaurioita.

Tummentumat rakenteissa ovat myös tuulettumattomuuden seurausta

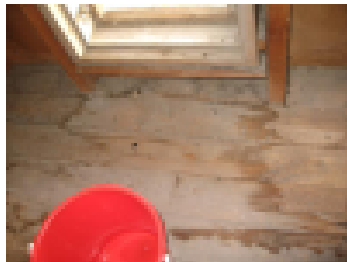
Vesikaton vuotokohdat kastelevat yläpohjaa.

Seuraa värimuutoksia ja paisumisia rakenteissa

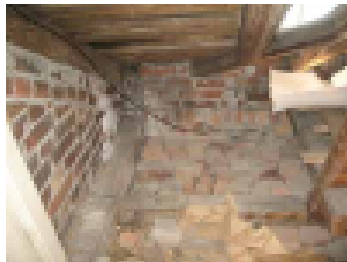
Montut lattiassa ovat osoitus rakenteen lahoamisesta.

Palopermannon painumat

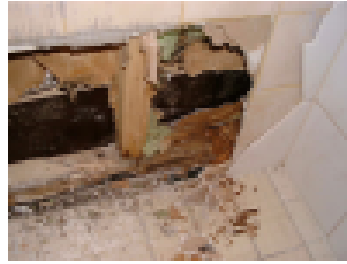
Kylmävesiputki kondensoi helposti kosteutta rakenteen sisään ja kastelee levytystä ja kasvattaa mikrobeja.

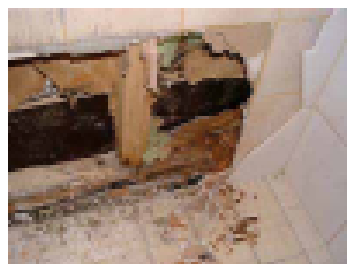
Seinää sisältä

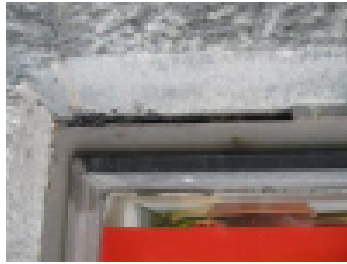
Ikkunan yläreunassa vesi pääsee ikkunaliittymän kautta seinän sisään.

Rakoja karmin välissä

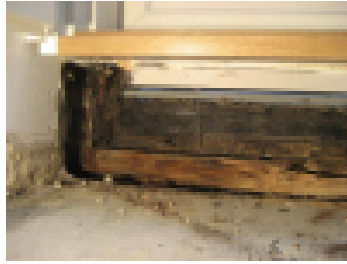
Oven kynnyksen ja ulkoseinän epätiivis liitos mahdollistaa kosteuden ja veden kulkeutumisen kynnyksen alle.

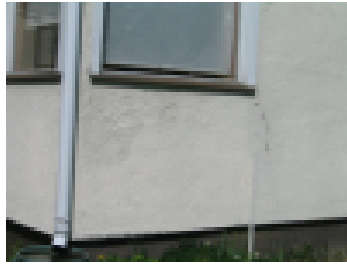
Ikkunoiden ja parvekkeiden liittymärakenteiden kautta vesi ohjautuu ulkoseinärakenteen sisään. Räystäsrakenne tulee olla sellainen, ettei vesi kastele ulkoseinää.

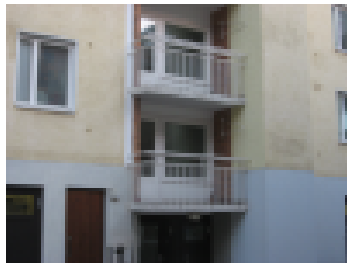
Ulkoseinän koristesmyygit keräävät niiden päälle vettä ja lunta, joka sulaessaan pääsee seinän sisään jopa sisäpuolelle saakka. Hyviä suojapellityksiä ulkoekokoristeissa IMG\_2374

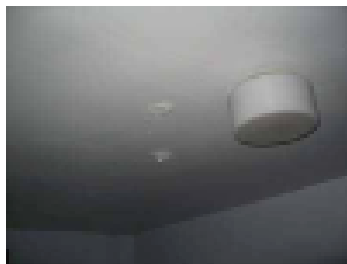
Vuotojälkiä katossa

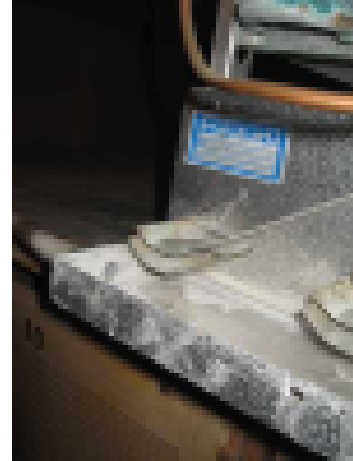
Lauhdutusallas ei ole puhdistuskohteena kenelläkään

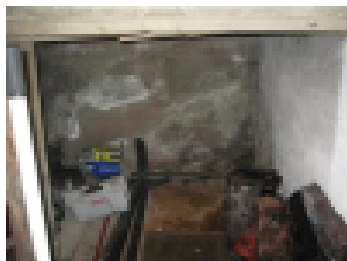
Putken läpivienti on kastunut putken pintaan tiivistyvistä vedestä

Läpiviennit vuotaa

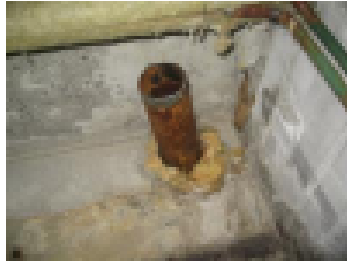
Läpiviennit tiivistetään

Tilan tuuletuksesta huolehditaan korvausilmareitit avataan ja putkiläpiviennit tiivistetään. Asuintilojen korvausilmasta huolehditaan erityisesti.

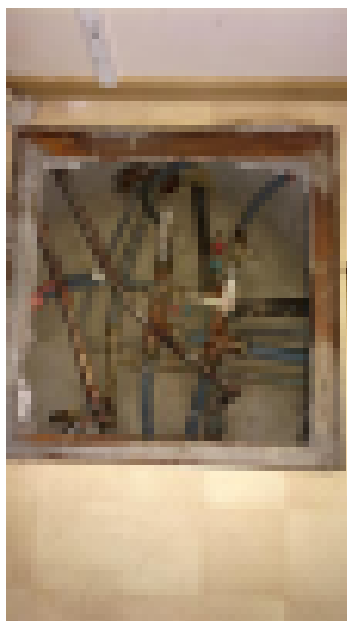
Lämpöjohtokanaalit ovat usein piilossa ja niistä on joskus huoltoluukkuja myös asuntojen kohdalla. Luukun tiiveys tulee tarkastaa ja tehdä ilmoitus, mikäli hajua luukun vierellä ilmenee.

Kanaalit ovat joskus jopa alimman kerroksen asuintiloissa

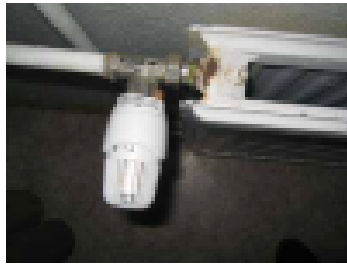
Karavuoto ruostuttaa patterin

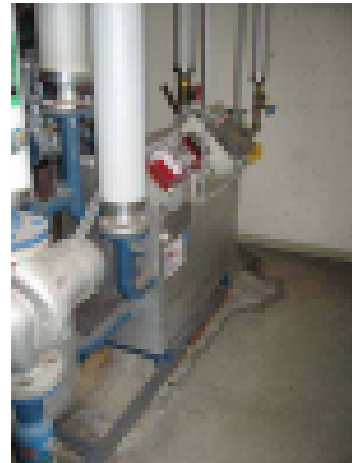
Lämmönvaihtimenvuotojälkiä

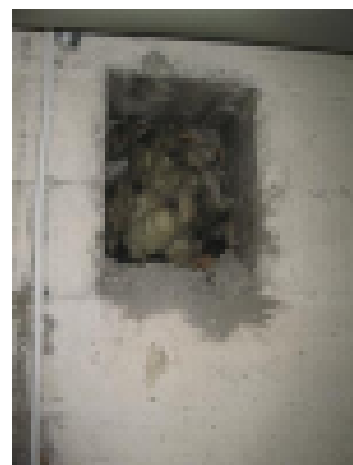
Kanava on tukittu

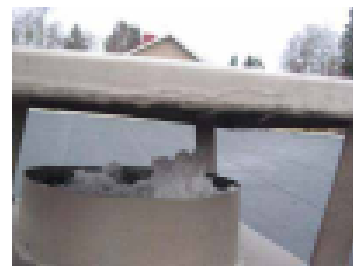
Poistoilma tukittu katolla

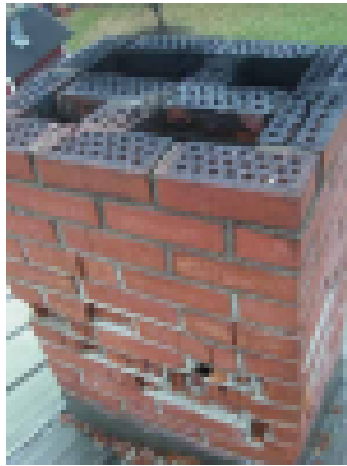
Hormit ovat todennäköisesti tukkeessa, koska piippukin on näin huonossa kunnossa

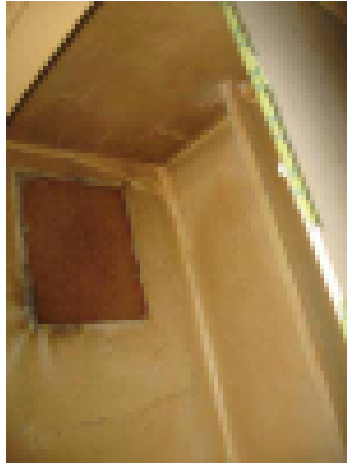
Tuloilma ulkoseinässä

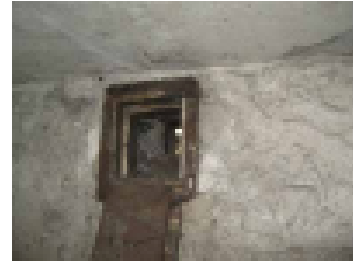
Venttiilit kiinni ja kanavat likaiset

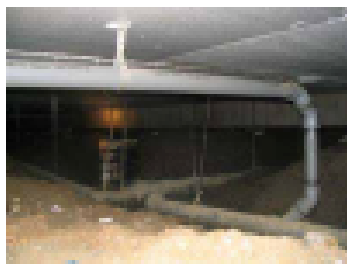
Putkiston kannatus

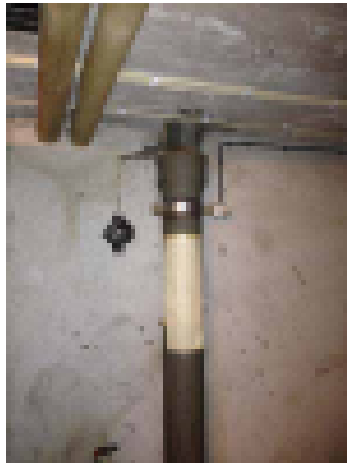
Viemäriin läpivienti

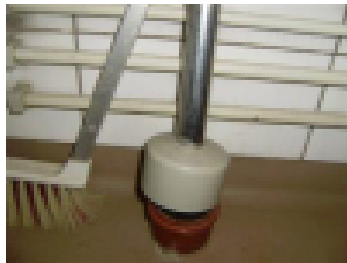
Liittymät vuotavat usein. Valurautaviemäriin liitetyt muoviviemärit vuotavat usein, kun liitoksessa ei ole käytetty oikeita liitososia. Tiivistevuodoista voi olla ensin merkinä voimakas haju.

Viemäriliitokset hajulähteinä

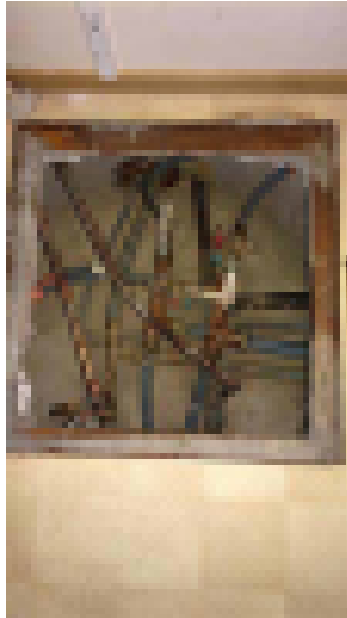
Kanaalin putkistoa

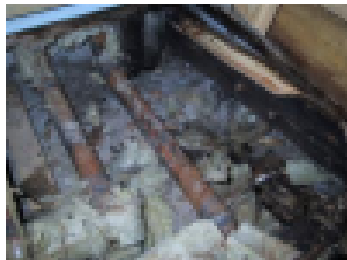
#### Kanavan pohjalla näkyy vesivaluman jälkiä

Kanaalit ovat arvaamattomia

Kanavat on avattava säännöllisesti ja tarkkailtava putkien kuntoa, ettei vesivuoto pääse yllättämään.

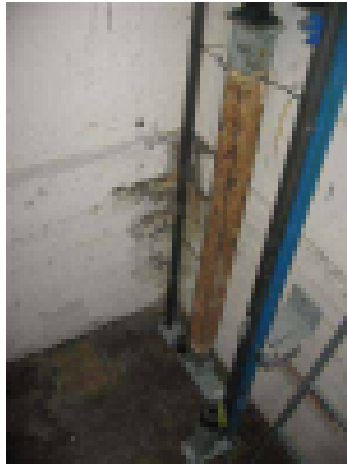
Hissikuilun pohja on usein alempana kuin kellarin lattia. Salaojitus ei toimi ja vettä saattaa kertyä hissikuilun pohjalle.

Hissikuilussa on vettä

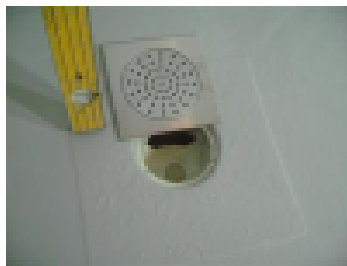
Kun korjauksia tehdään, se tehdään kauttaaltaan koko tilaan

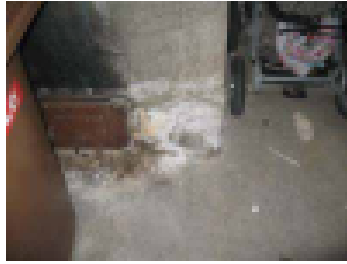
Lastenvaunuille ei ole paras paikka

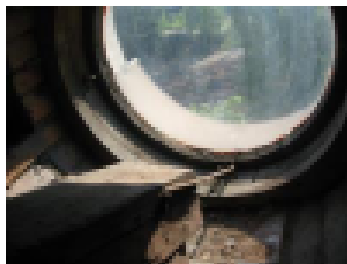
Vuotojälkiä

Ilmoita heti vuotojälkien ilmestyessä isännöitsijälle vuodosta. Korjaus pitää aloittaa nopeasti.

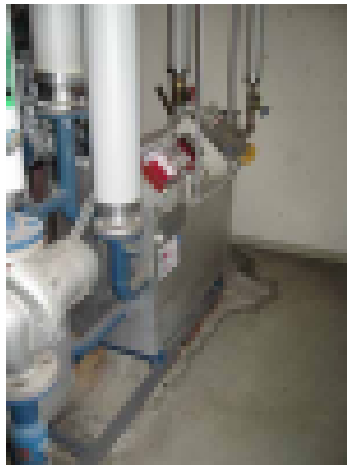
Lämmönvaihdin vuotanut

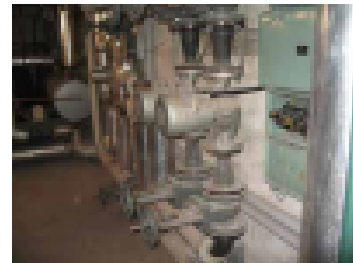
Putkistoissa suuri vuotovaara
