| Kohteen tiedot | | Käyttäjän tiedot | |
|---|---|---|---|
| Nimi | MALLITALO 1950 luvun esimerkki | Nimi | Erkki Esimerkki |

1950-luvun talo

MALLITALO 1950 luvun esimerkki: Tarkastukset

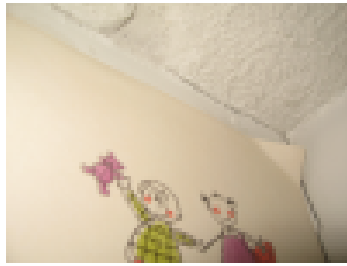
Pienetkin muutokset kannattaa ilmoittaa

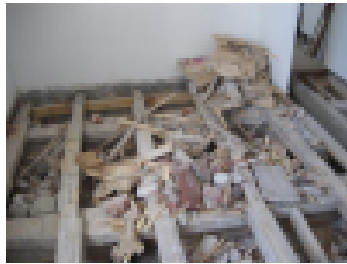
Jos rakennuksen lattioissa on kantava betonilaatta ja erillinen pintalaatta, saattaa raskaan kalustonkuormitus halkaista pintalaatan. Jos painavat kalustot ovat samassa paikassa vuosia, saattaa kaluston jalka rikkoa lattiapinnoitteen.

Pintalaatta saattaa rikkoutua.
Kannattaa tyhjentää koko välitila

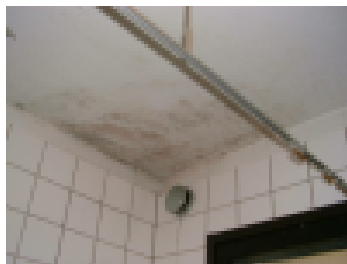
1930 1970- luvuilla rakennetuissa taloissa ilmanvaihto ei toimi nykyisten ohjeistusten mukaan. Rakennuksen yleistarkastuksen yhteydessä tulisi selvittää ilmanvaihdon toiminta ja mahdollinen parantaminen. Erityisesti korvausilmareitit tulisi selvittää. Usein ilmaa tulee lattianrajasta.

Korvausilmareitti pitää varmistaa kokomatkalta

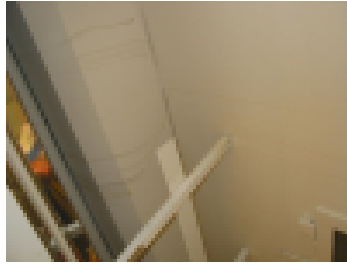
Yläpuolisesta asunnosta valuu vesi alakertaan

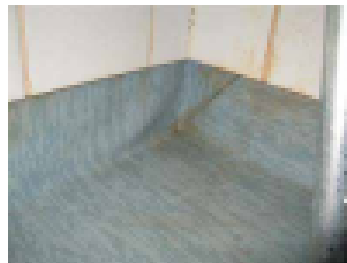
Nurkan tiiveys

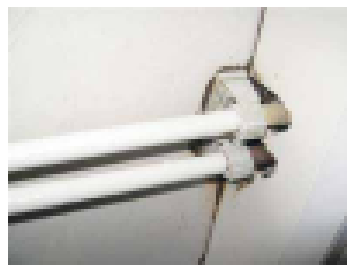
Putkiläpiviennit tarkastettava

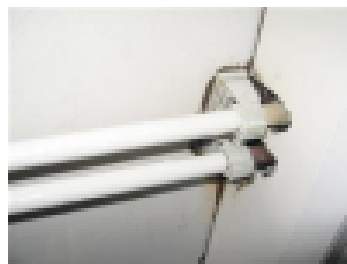
Putkiläpiviennit suihkunurkassa

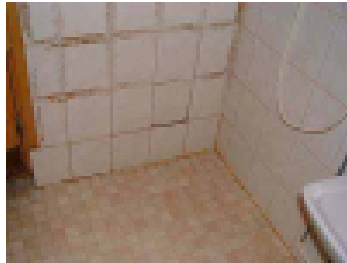
Laatoituksen saumat

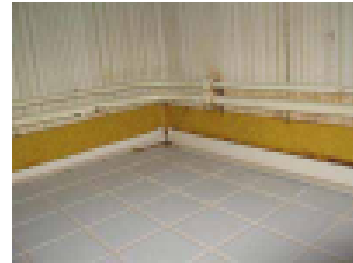
Muovimaton päälle laatoitettu

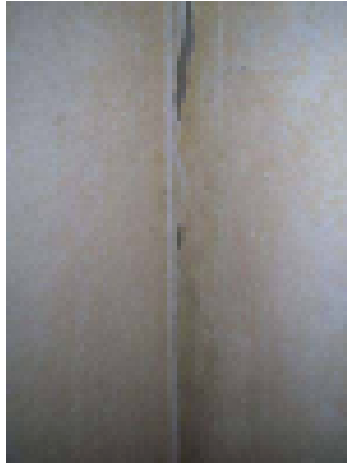
Nurkka homeessa

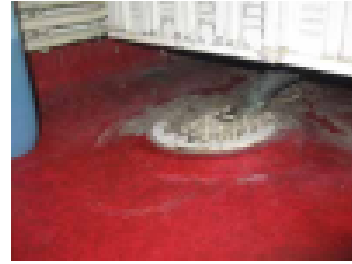
Puhdista lattiakaivo säännöllisesti

Muista kuivata lattia- ja seinäpinnat aina suihkun jälkeen. Tuuleta sauna saunomisen päätyttyä. Pidä lattiakaivot puhtaina, jotta vesi pääsee vapaasti virtaamaan viemäriin. Lattiakaivon kansi tulee olla irrotettavissa kaivon puhdistusta varten. Tyhjennä lattiakaivon pohjalla oleva sakkapesä ja pese kaivo ja kansi säännöllisesti.

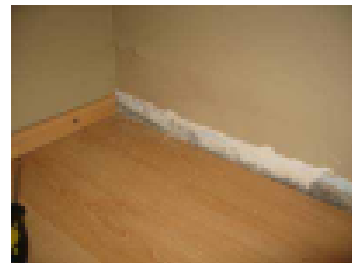
Seinä kastunut toiselta puolelta

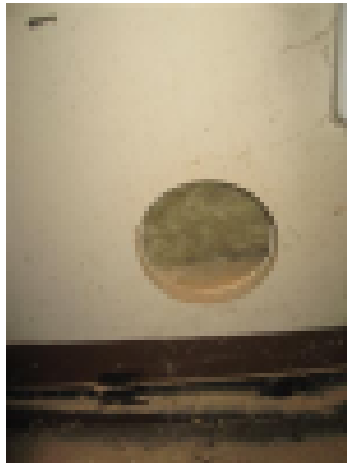
Poraus märkätilan ulkopuolelta

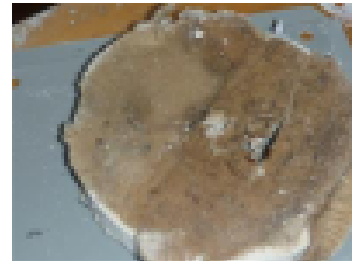
Tulos voi selvittää helposti katsomalla, ilman mikrobitestiäkin selvä tilanne

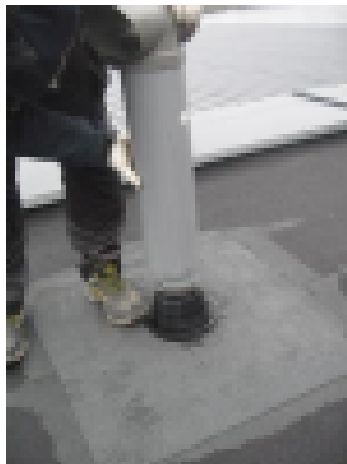
Läpivientikumin tarkastus

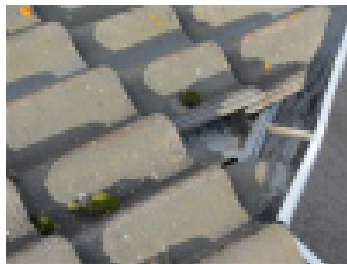
Tarkasta tiilikaton sammalkasvusto. Vanha tiilikate ottaa helposti sammalkasvustoa. Tarkasta myös räystäskourujen puhtaudet. Sammal tiilien pinnoissa heikentää tiilien lujuutta. Tukkeutuvat räystäskourut aiheuttavat veden ylivuotoa ja viereisten rakenteiden kastumista.

liikuminen tiilikatolla on tarkkaa työtä. Älä mene, ellet tiedä, mihin saa astua

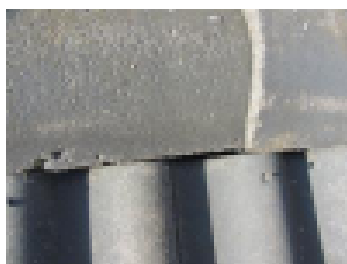
Tarkasta tiilikatteen liittymiset ja liitokset. Esimerkiksi harjatiilen ja lapetiilen liitoksessa tulee olla riittävä limitys. Liittymä suojataan katopintaa pitkin nousevalta vedeltä ja lumelta. Tiilien siirtymiset mahdollistavat vesivuotoja katopinnan alapuolelle. Tiilien kiinnitysnaulausten ja -ruuvausten nouseminen mahdollistaa vesivuotoja. Tarkasta jireissä tiilien tuennat ja halkeamat. Tiilet ovat jireissä leikattuja, joten niiden tuenta poikkeaa normaalin, lappeella olevan tiilen tuennasta. Kattotiilien limityksille on annettu vähimmäismitat katon kaltevuuden mukaan, välillä 50 mm 100 mm.

Liittymien tiiveydet

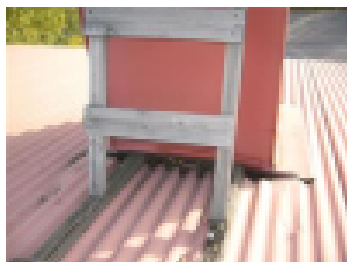
Kulkitiet tulee olla turvallisia

Tarkasta katon lumiesteiden, tikkaiden ja kattosillan kunto. Räystäskourujen ja sadevesirännien kiinnitykset sekä tuentakohtien vedenpitävyydet. Tarkista että edellä mainitut kattovarusteet sekä kattotarvikkeet ovat kunnossa ja ne on kiinnitetty tukevasti katon runkorakenteisiin. Tarkasta kiinnityskodan tiiveys katemateriaaliin sekä mahdolliseen tiivistekumin, kestoelastisen massan kunto. Tarkasta räystäskourujen ja syöksytorvien kiinnitykset sekä liittymien tiiveydet ja suoruudet. Tarkasta, että räystäskouru ei voi ylivuotaa vettä seinärakenteille eikä yläpohjaan. Kattorännit tulee puhdistaa keväisin ja syksyisin.

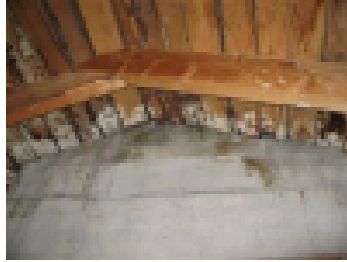
Läpiviennit tulee tarkastaa, mieluiten alapuolelta

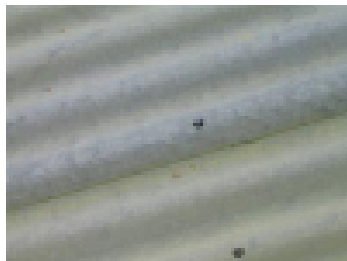
Naulat irtoavat tuulen imun vaikutuksesta

Kattotiilet tulee olla kiinnitettyjä, esim. sinkityillä nauloilla, harjalla, pääty- ja laperäystäällä. Nykyisin on käytetty ruuveja. Tarkasta naulojen kiinnitys. Naulat saattavat nousta, jolloin niiden uudelleen kiinnittäminen tai vaihtaminen ruuveihin on tarpeellinen.

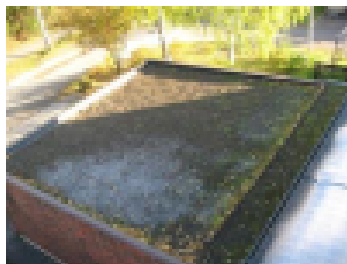
Tasoerojen veden ohjausten tarkastus kannattaa sateen jälkeen

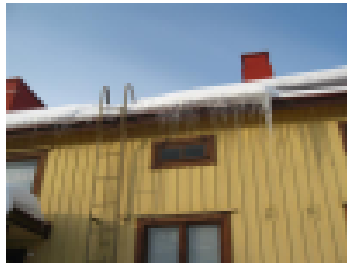
jääpuikot ja pannejää ilmaisevat
liian lämmintä yläpohjaa....

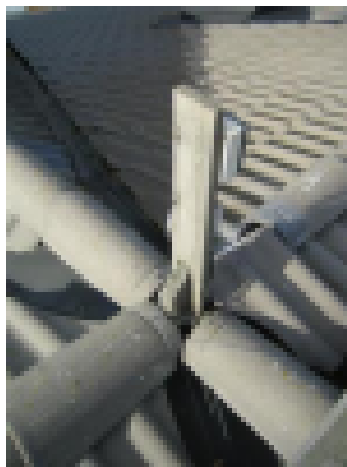
Tiilikaton detaljit usein vuotavat,
aluskate on tärkeä

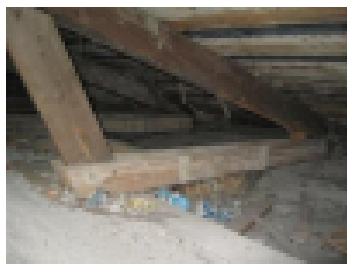
Liittymät tulee tarkastaa

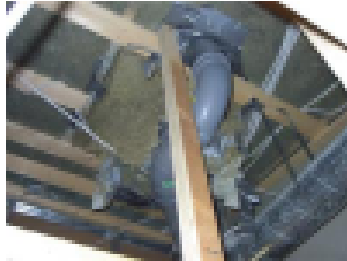
Kanavistot tarkastetaan ja eristetään tarvittaessa

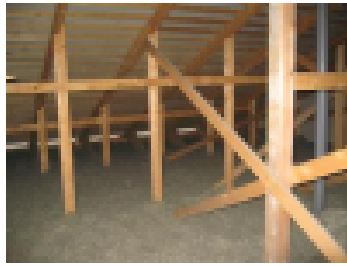
Avoin räystästuuletus

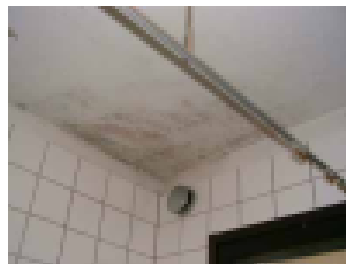
KH ilmanvaihto puutteellinen

Jos märkätilojen riittävästä ilmanvaihdosta ei ole huolehdittu, voi vesihöyry tunkeutua rakenteisiin, joissa se tiivistyy vedeksi ja aiheuttaa kosteusvaurion. Paranna tarvittaessa märkätilojen ilmanvaihtoa. Huolehdi, että kylpyhuoneen katossa ja saunassa on poistoilmaventtiilit. Varmista, että korvausilma siirtyy kylpyhuoneen oven ja kynnyksen välissä olevasta vähintään kahden senttimetrin korkuisesta raosta kylpyhuoneeseen päin. Mieluummin käytä siirtoilmasäleikköä ovesa.

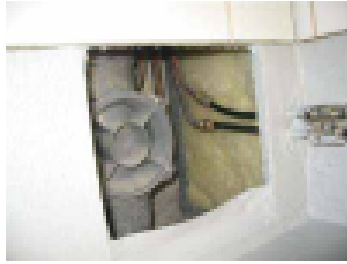
Tarkastusluukku avattu

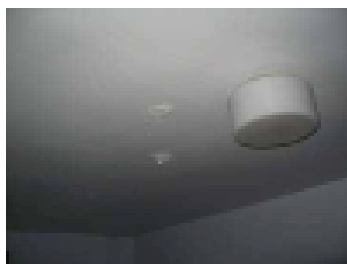
Vuotojälkiä katossa

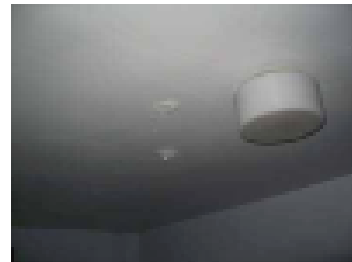
Vuotojälkiä katossa

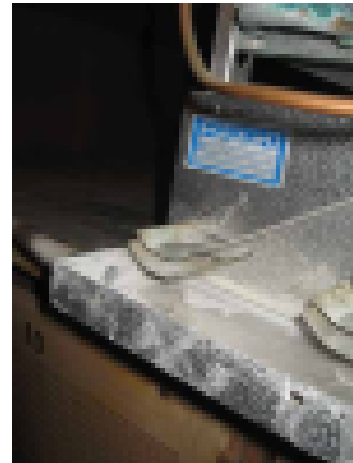
Lauhdutusallas ei ole puhdistuskohteena kenelläkään

Välitön ilmoitus ja vaurion korjaus estää vahingon laajentumisen ja pienentää korjauskustannuksia. Ilmoita isännöitsijälle tai hallituksen jäsenelle havaitsemastasi vauriosta.

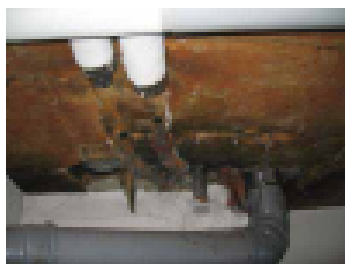
Tiivistymistä putkistoissa

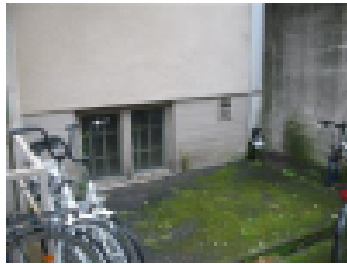
Vesi kaataa rakennukseen ja ikkunaanakin

Maanpinta tulee kallistua rakennuksen ympärillä rakennuksesta pois päin kolmen metrin matkalla vähintään 150 mm.

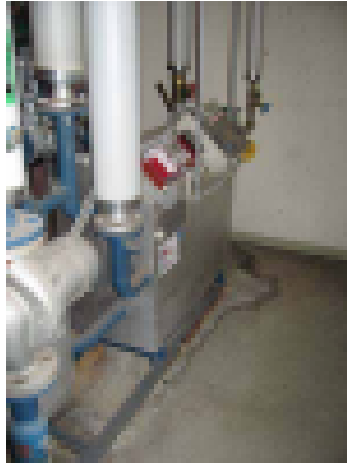
Lämmönvaihtimenvuotojälkiä

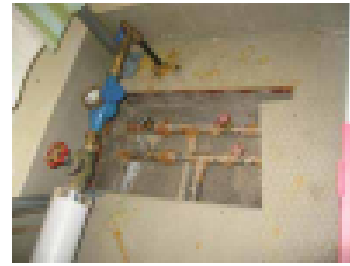
Lämpöjohdot lattiavalussa

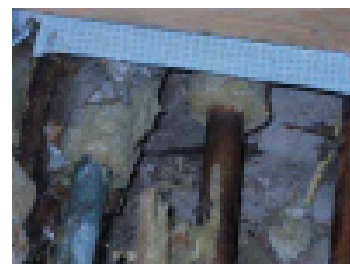
lämpövuoto

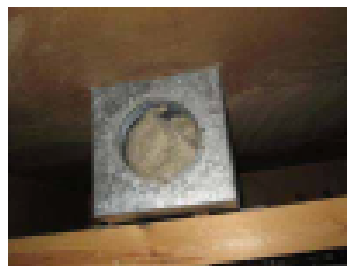
Tuloilma tukittu

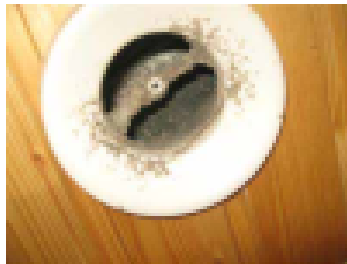
Venttiilit puhdistamatta

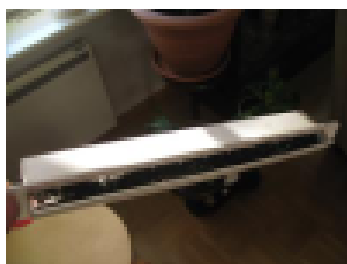
Korvausilmaventtiilin suodatin pestään

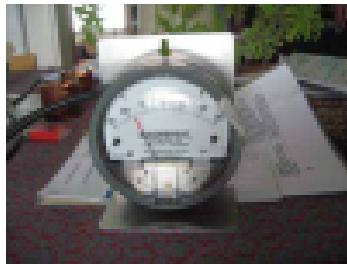
Suuriakin alipaineita välillä

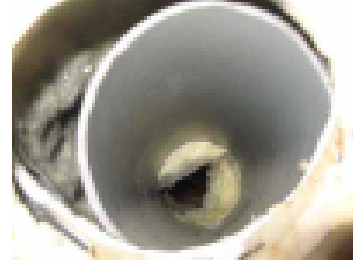
Putken vierestä ilmaa rakenteisiin

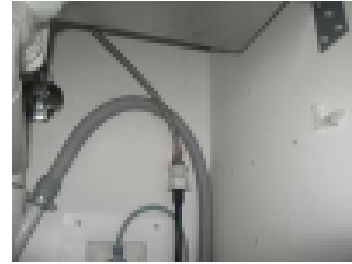
Uusissakin asennuksissa usein puuttuu lain vaatima mekaaninen astianpesukoneen poistoletkun kiinnitys rakenteeseen

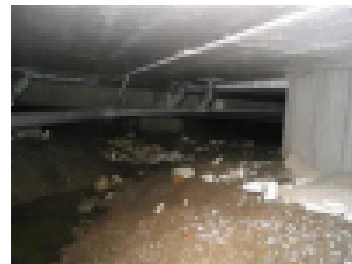
Kannakointi on tarkastettava

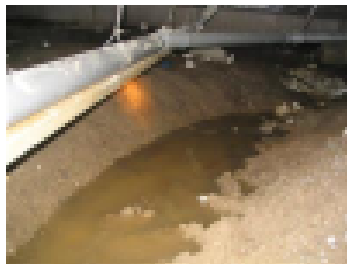
Kannakkeet on oltava ruostumattomia. tila kuivattava

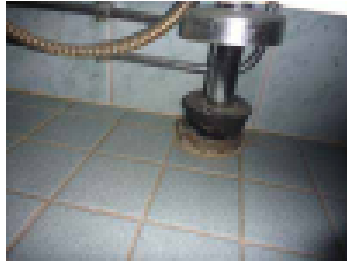
Viemärin tiiviste irronnut

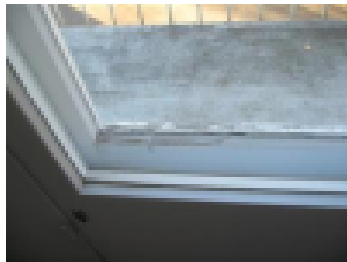
Porrashuoneen tuuletusparvekkeen liittymät porrashuoneen seinän ovat vauriokohtia. Parvekkeelle satava vesi ja lumi pääsee kannatusten ja liittymien kautta seinärakenteen sisään.

Tuuletusparvekkeiden kuntoa tulee seurata

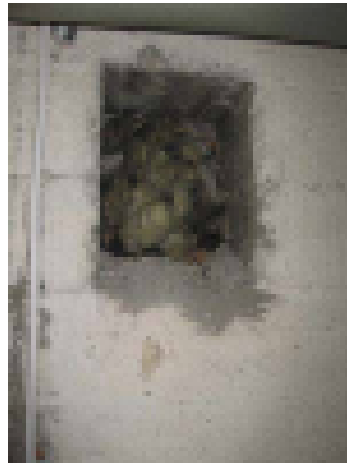
Kellarin raitisilmaventtiili on tukittu

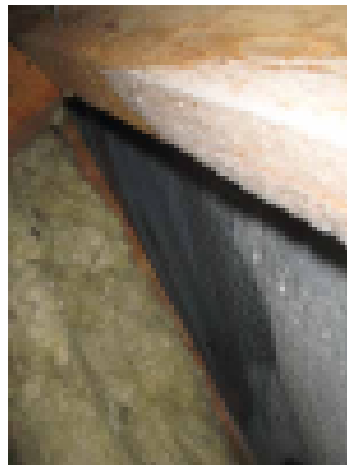
Tuuletustilassa on huono tuuletus ja aluskate jäätyy

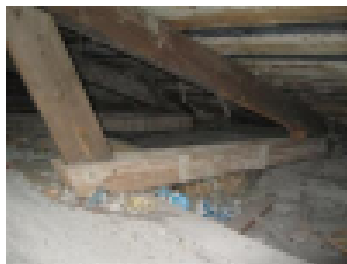
Kattorakenne saattaa painua monista eri syistä. Rakenteissa saattaa olla lahoaminen käynnissä ja painumat ovat siitä näkyvä seuraus.

Rakenteissa painumia

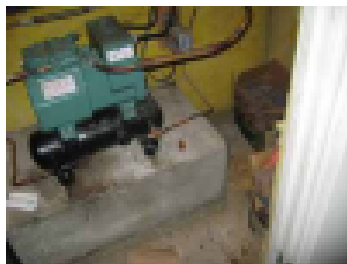
Kylmäkompressorin vuototarkkailu ja huolto pitää olla säännöllistä

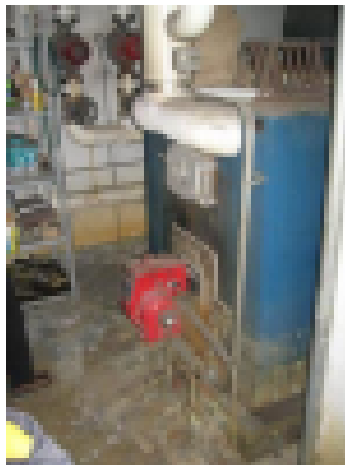
Tilojen siisteys lisää havainnointimahdollisuuksia

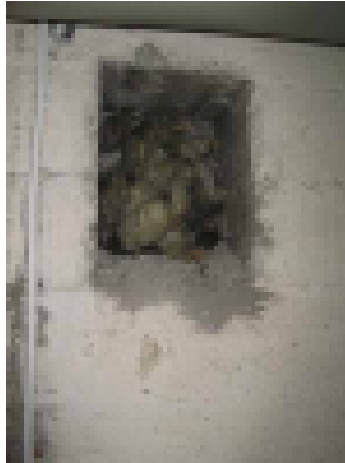
Kanava tukittu
