Kohteen tiedot		Käyttäjän tiedot	
Nimi	MALLITALO 1950 luvun esimerkki	Nimi	Erkki Esimerkki
Katuosoite	Hämeenkatu 1	Katuosoite	Hämeenkatu 1 A 1
Postiosoite	00000, Kotikunta	Postiosoite	00000, Kotikunta
Rakennuskunta/maakunta	Helsinki, Uusimaa	Sähköposti	erkki.etaltio@gmail.com
		Puhelinnumero	000 1234123

1950-luvun talo

MALLITALO 1950 luvun esimerkki: Vauriot

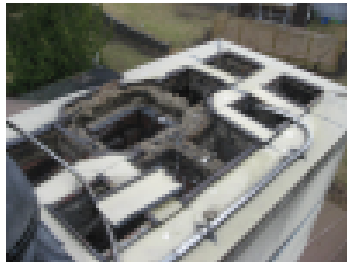
Lapetikkaat ja kävelysillat painavat tiiliä ja tiilissä on lohkeamia. Kattosilloissa on vaurioita.

Kulkusillat ja lapetikkaat

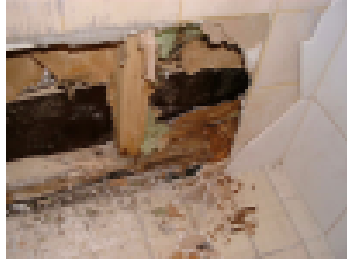
Putki kondensoinut vettä rakenteeseen

Kylmävesiputki kondensoi helposti kosteutta rakenteen sisään ja kastelee levytystä ja kasvattaa mikrobeja.

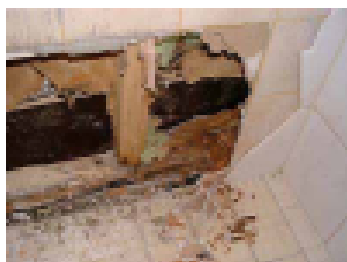
Seinää sisältä

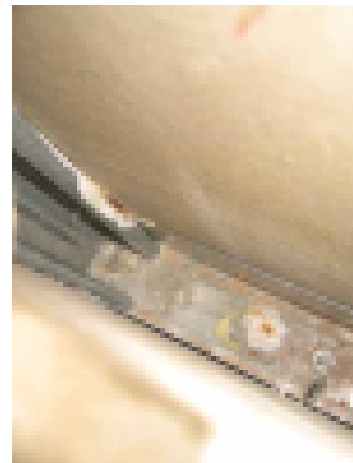
Seinän alaranka on kastunut tiivistävästä vedestä

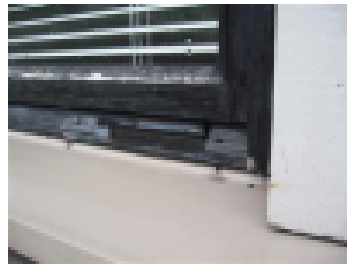
Huono ikkunapellitys mahdollistaa veden pääsyn seinän sisään. Tyypillisiä vuotoreittejä ovat: Ikkunapellit ovat irti ikkunan karmirakenteesta. Ikkunapellillä on liian vähäinen kallistus. Ikkunapellin takanurkkaus on avoin takanurkan taitteen kohdalta.

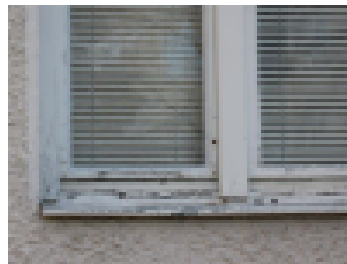
**Sivulistat**

Ikkunapellin sivu on irti seinäpinnasta mahdollistaen veden valumisen seinän sisään.

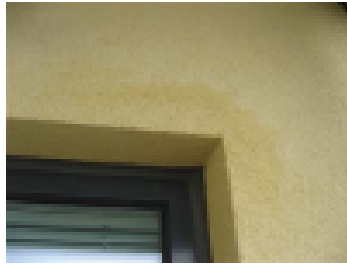
Sisäpuolen liitos

Ikkunan sisäpinnan ja seinän välinen tiiveys on heikko mahdollistaen ilmavuodot.

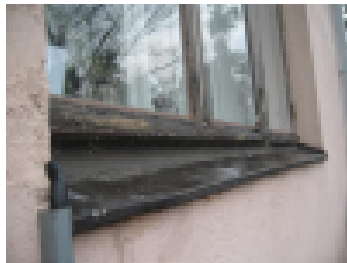
**Vedenpoistoreiät**

Ikkunan vedenpoistoreiät ovat tukossa, vesi jää ikkunan sisälle ja pääsee ikkunan nurkkausten saumojen kautta seinän sisään. Ikkunapelti on irronnut karmista ja vesi valuu veden poistoreiästä ikkuna pellin alle ja seinän sisään.

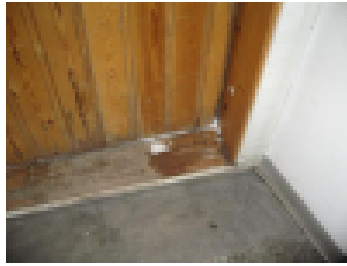
Kynnys on epätiivis

Oven kynnyksen ja ulkoseinän epätiivis liitos mahdollistaa kosteuden ja veden kulkeutumisen kynnyksen alle.

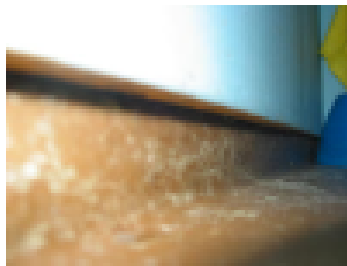
Karmiliitos

Oven karmin ja seinän liitokset ovat epätiivit, jolloin sadevesi pääsee niiden kautta seinärakenteisiin.

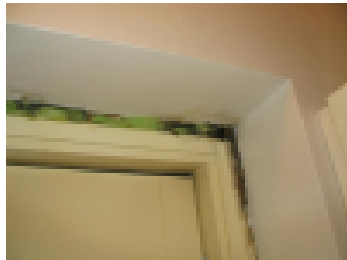
Yläpuoli

Oven yläpuolen ja seinän liittymä tulee suojata sadeveden tunkeutumiselta seinän sisään.

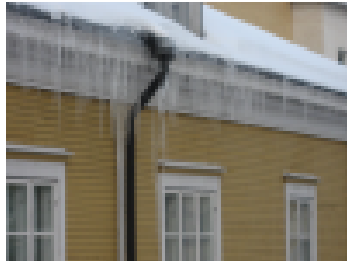
Paannejää

Vesikaton räystäiden paannejää mahdollistavat vesivuodot räystäiden kautta ulkoseinän yläosaan.

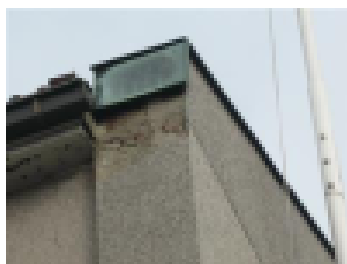
Saumalistat

Levyjen saumoissa olevia kiinnityslistoja on irrallaan.

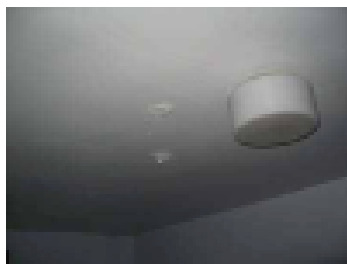
Vessan vuoto alapuolelta putkivuoto vai vesieriste pettänyt

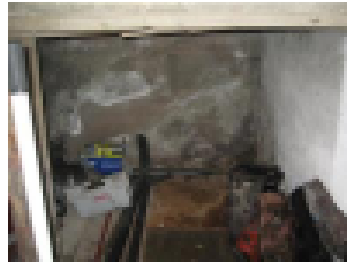
Putken läpivienti on kastunut putken pintaan tiivistyvistä vedestä

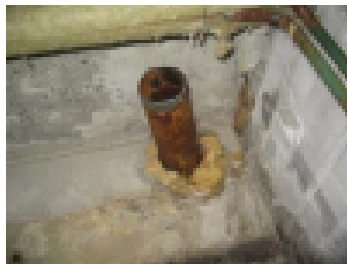
Ilmanvaihto

Vedeneriste irtoaa sokkelista ja vesi pääsee perustuksiin

Tilan tuuletuksesta huolehditaan korvausilmareitit avataan ja putkiläpiviennit tiivistetään. Asuintilojen korvausilmasta huolehditaan erityisesti.

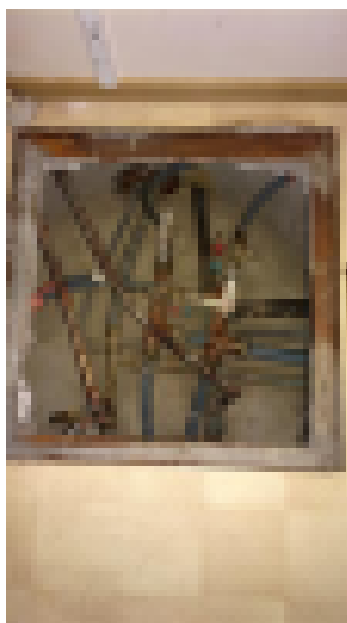
Kanaalissa putkisto vuotaa

Lämpöjohtokanaalit ovat usein piilossa ja niistä on joskus huoltoluukkuja myös asuntojen kohdalla. Luukun tiiveys tulee tarkastaa ja tehdä ilmoitus, mikäli hajua luukun vierellä ilmenee.

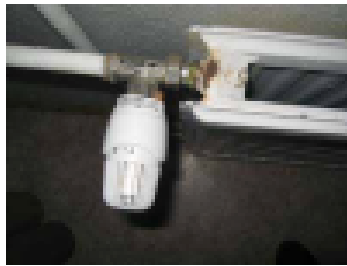
Kosteutta

Lattia ja seinä ovat kastuneet patterin liitosvuodosta.

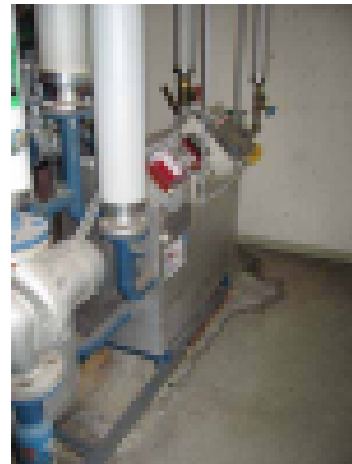
Karavuoto ruostuttaa patterin

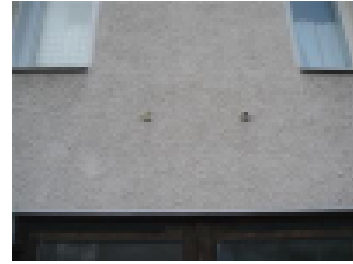
Vanhat kylmäkaapin reijät tulee tukkia

Keittiöissä on ollut 70-luvulle saakka seinän vieressä ns. kylmäkomero, jossa oli kaksi putkea ulkoilmaan. Nämä putket on osittain ulkopuolelta tukittu, mutta osa niistä on vielä auki. Kalusteissa ei enää ole näille putkille reikiä ja ne jäävät umpikoteloon. Venttiileistä tulee kylmää ilmaa koteloon ja se tiivistää kosteutta ja homehtuu.

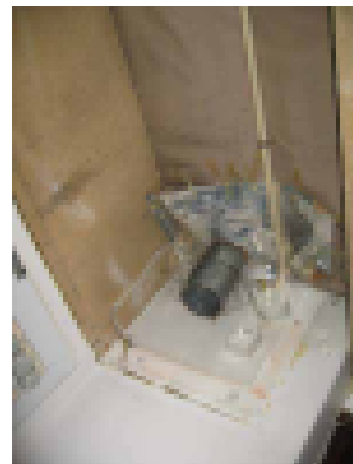
Läpivienti yläpohjaan

Tuloilmakanavan läpiviennit vuotavat

Kanavien asennus on tehty huolimattomasti ja seinärakenteeseen tiivistyy kosteutta. Alipaine imee mikrobeja seinärakenteesta.

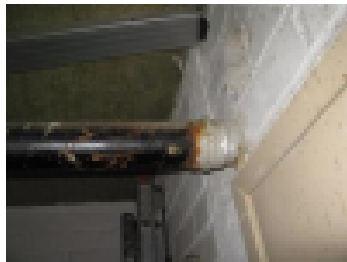
Putket vanhenevat, käyttöikä täyttyy

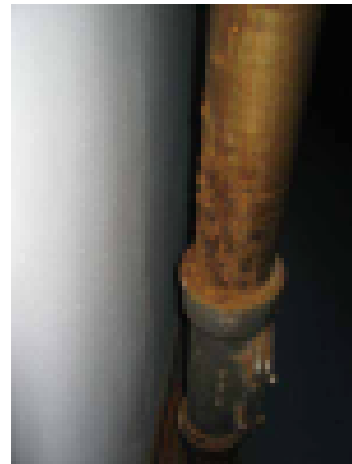
Valurauta ruostuu

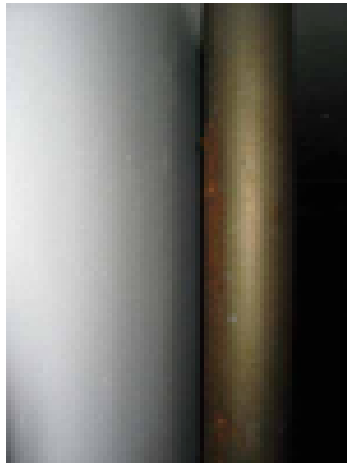
Valurautaisen putken vuotoja

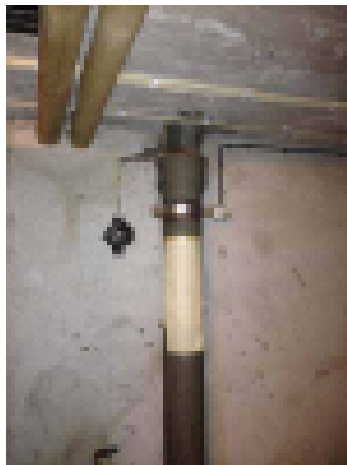
Viemärin läpivienti

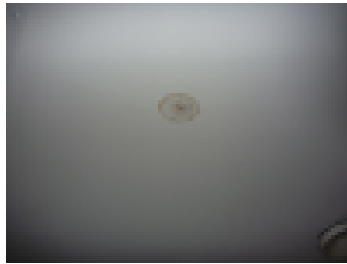
Vuoto ilmanee asuinhuoneen katossa

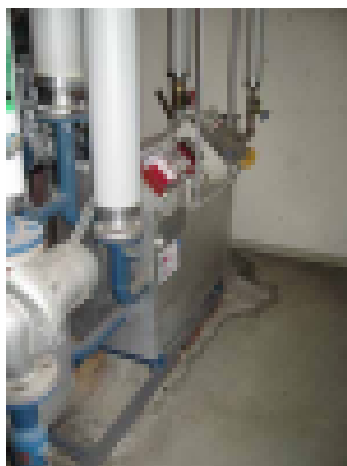
Lämmönvaihdin vuotanut

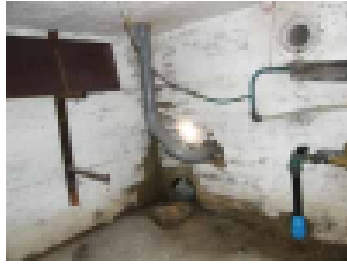
Seinän lävistävät putket usein vuotavat ulkoa vettä kellariin

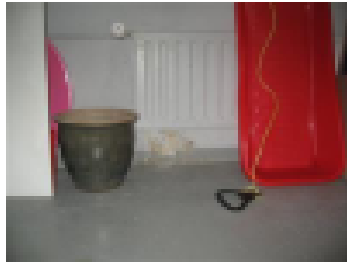
Kellarin kosteus alapuolelta ilmenee
lattianrajassa

Teknisestä tilasta asuin tiloihin johtavien putkien ja johtojen liittymät on tiivistettävä hyvin ilmavuotojen estämiseksi. Korjausten tärkein tavoite on estää veden pääsy tai kosteuden tiivistyminen seinään asukasvarastojen läheisyydessä. Tehdään asbesti- ja kreosoottitutkimus. Taloyhtiö teettää tutkimukset. Asbestikartoitus on teetettävä kaikkiin ennen vuotta 1980 valmistuneisiin taloihin aina ennen korjauksiin ryhtymistä. Taloyhtiö vastaa tarkastuksen teettämisestä. Asbestipitoiset aineet poistetaan asbestipurkutöihin pätevöityneen urakoitsijan toimesta. Asbestipurkaja on yleensä eri urakoitsija, kuin varsinainen korjausurakoitsija. Rakenteiden korjaussuunnitelmat tulee teettää kosteusvauriokorjauksiin erikoistuneella suunnittelijalla vauriotutkimuksen perusteella. Taloyhtiö teettää valvotun korjauksen kosteusvauriokohteisiin perehtyneellä urakoitsijalla. Korjattava tila suojataan ja alipaineisetaan pölyn leviämisen välttämiseksi. Myös työntekijät käyttävät suojavarusteita. Lattian ja seinän pinnat maalataan, jotta vuotojäljet havaitaan helposti. Tilan tuuletuksesta huolehditaan ja hanat ym. huolletaan säännöllisesti. Tilan tuuletuksesta huolehditaan ja hanat ym. huolletaan säännöllisesti.

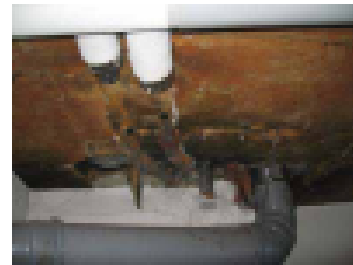
Tiivistymää putkistoissa

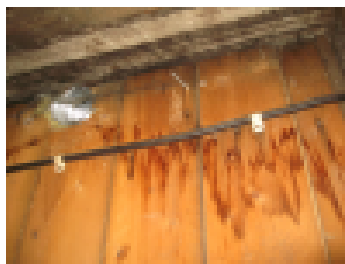
Vaihtimen alustasta ei tunnista vuottavuotoa
