Kohteen tiedot		Käyttäjän tiedot	
Nimi	MALLITALO 1960 luvun esimerkki	Nimi	Erkki Esimerkki
Katuosoite	Hämeenkatu 1	Katuosoite	Hämeenkatu 1 A 1
Postiosoite	00000, Kotikunta	Postiosoite	00000, Kotikunta
Rakennuskunta/maakunta	Helsinki, Uusimaa	Sähköposti	erkki.etaltio@gmail.com
		Puhelinnumero	000 1234123

## 1960-luvun talo

## MALLITALO 1960 luvun esimerkki: Tarkastukset

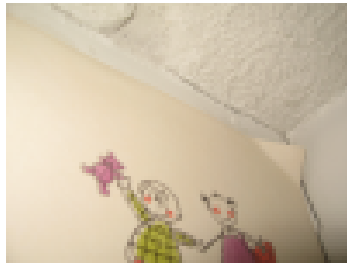
Pienetkin muutokset kannattaa ilmoittaa

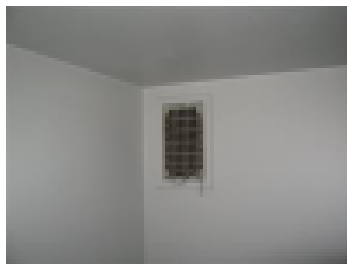
Ritilät ja venttiilit pitää puhdistaa

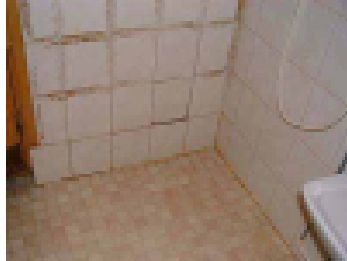
Laatoituksen saumat

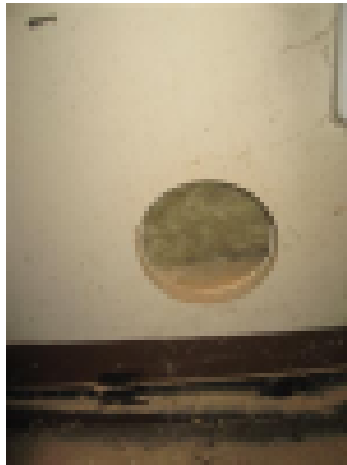
Poraus märkätilan ulkopuolelta

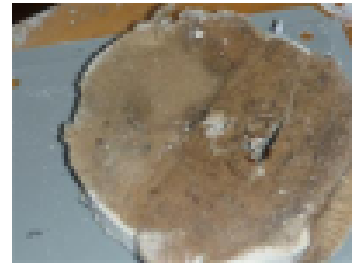
Tulos voi selvitä helposti katsomalla, ilman mikrobitestiäkin selvä tilanne

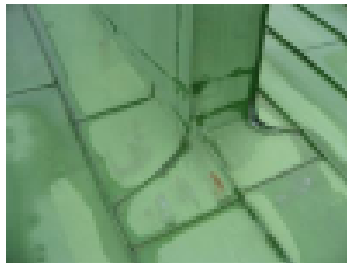
Saumaukset ovat tärkein tarkastuskohde

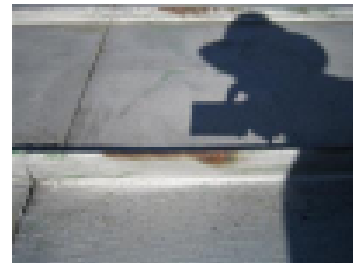
Tarkasta maalipinnat, kuvaa ja tee ilmoitus

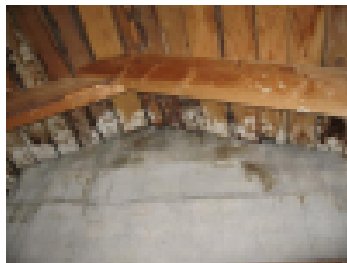
Tarkasta piippujen, lävistysten, suojapellitysten ja räystäskourujen kiinnitykset, kunto sekä tiiveys. Tarkasta IV- ja savupiippujen sadesuojien olemassaolo, kiinnitys, kunto ja tiiveys. Tarkasta, että isojen piippujen ja hormien taakse ei jää vesilammikoita. Veden lammikoituminen ja jäätyminen isojen läpimenojen lappeen yläpuolella rasittaa liitosten kiinnipysymistä.

Läpivientien tarkastus on paras  
tehdä alapuolelta, ellei turvavälineitä  
ole

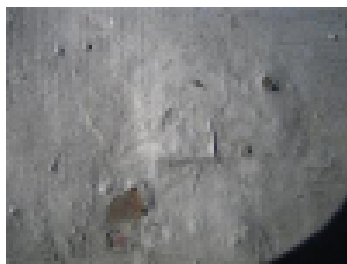
Tarkasta peltikatteen maalipinnan rikkoutuneet kohdat, sillä korroosioauriot mahdollistavat vuotokohtien syntymiset. Tarkasta terävien taitteiden kohdat, onko katepeltiin muodostunut reikiä tai maalin irtoamista.

Maalipinnat tarkastetaan turvavälinein

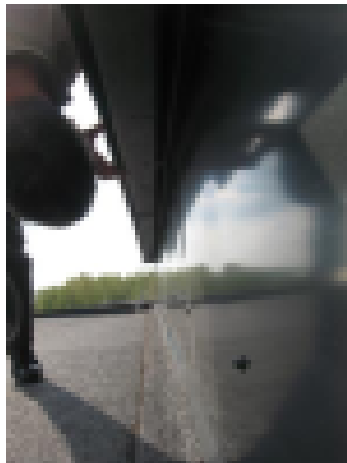
Tarkasta räystäskourujen ylivuotaminen, esimerkiksi rännin etureunan voimakkaampi likaantuminen on ylivuodon merkki. Tarkasta räystäsrännin päädyn ylivuoto. Räystäsränni voi päättyä ylemmän rakennusosan seinään ja aiheuttaa kosteusvaurion vireiseen seinään.

Räystäät tarkastetaan

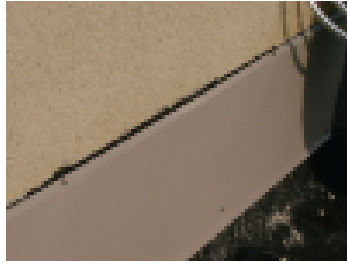
Jokaisessa matalamman ja korkeamman rakennusosan liittymässä alemman vesikaton vesieristys tulee ulottaa vähintään 300 mm ylempään rakennusosan seinää pitkin ylöspäin. Liittymä tulee suojata pellillä. Tarkasta ylös noston suojana olevan pellin yläreunan upotus seinän sisään sitä varten tehtyyn uraan tai ylempään seinän verhouksen ulottuvuus alemman katon ylös noston päälle.

Ylösnostot eivät saisi olla pelkän kitin varassa

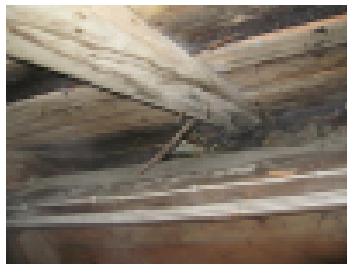
Umpilaudoituskin pitää päästä tuulettumaan

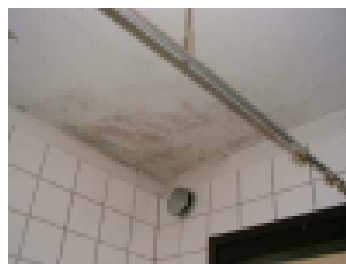
Jos märkätilojen riittävästä ilmanvaihdosta ei ole huolehdittu, voi vesihöyry tunkeutua rakenteisiin, joissa se tiivistyy vedeksi ja aiheuttaa kosteusvaurion. Paranna tarvittaessa märkätilojen ilmanvaihtoa. Huolehdi, että kylpyhuoneen katossa ja saunassa on poistoilmaventtiilit. Varmista, että korvausilma siirtyy kylpyhuoneen oven ja kynnyksen välissä olevasta vähintään kahden senttimetrin korkuisesta raosta kylpyhuoneeseen päin. Mieluummin käytä siirtoilmasäleikköä ovesa.

KH ilmanvaihto puutteellinen

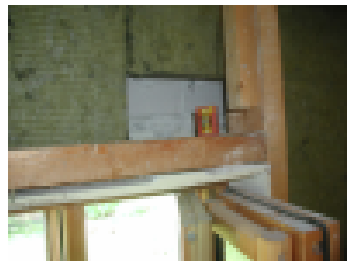
#### Sisäpuolen liittymä

Tarkasta ikkunan ja seinän liittymä sisäpuolelta ikkunalistojen alta, onko liittymä tiivistetty.

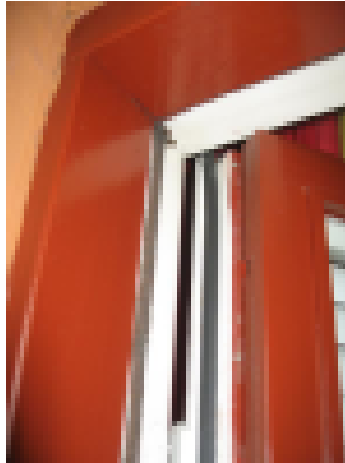
#### Karmien kiinnitys

Tarkasta karmien kiinnityskohdat ja kiinnityspuun kunto.

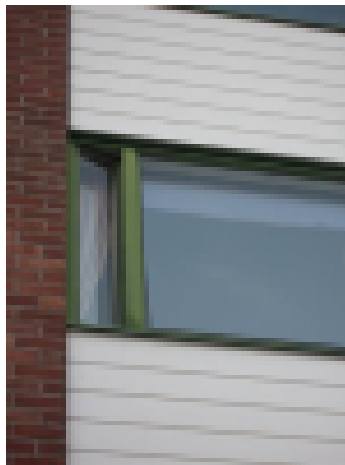
#### Kittilistan tai kitin irtoaminen

Kittiilistat irtoavat ja taipuvat irti lasista ja taakse pääsee vettä. Vesi lahottaa pokaan. Muovilistaa rasittaa UV-valo ja heikentää sen kestävyyttä.

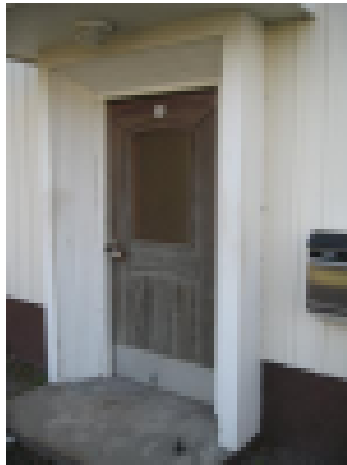
### Puuoven ominaisuudet

Puuovi on niin sanottu kehysovi, jossa ei ole nykyaikaisen oven jäykistäviä kerroksia. Vääntynyt ovi mahdollistaa heikon tiiveyden karmiin ja siten sadeveden pääsyn karmin kautta rakenteeseen.

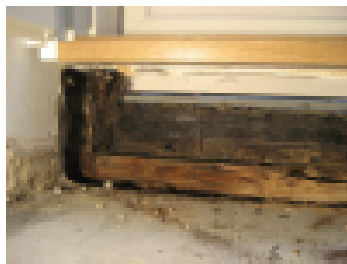
### Oven alareuna

Oven alareunan kynnyks tulisi rakentaa siten, että sen kautta ei tunkeudu vettä lattian ja sokkelin liittymärakenteisiin. Tällöin kevytmetallilistat ja elastiset kitit suojaavat rakennetta. Niitä tulee ajoittain uusia.

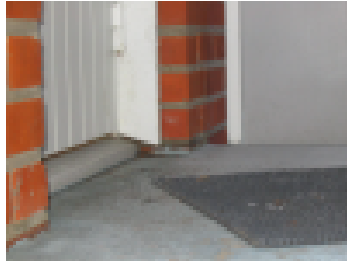
### Ulko-oven vaikutus sisäilman laatuun

Huomioidaan vain oven liittymärakenteissa olevat kosteus- ja homevauriot, mahdollisesti puuosissa myös lahovauriot. Ilmavirtaukset kuljettavat huonolaatuista ilmaa sisääntuloon. Hajuhaitan lisäksi ilmavirtauksen mukana kulkeutuu homeita ja bakteereita porrashuoneeseen ja edelleen ylipaineen mukana huonetiloihin. Portaan ilmanvaihto Portaassa tulee olla erillinen ilmanvaihto, josta ei asuntoihin kuitenkaan oteta ilmaa.

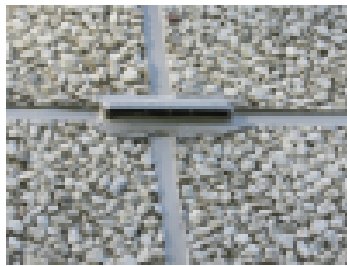
### Elementtien lämmöneristekerroksen tuuletus

Tarkastus tehdään koriautosta kattavasti tarkastaen. Tuuletus on toteutettu, joko elementtien saumoissa olevilla tuuletusputkilla tai tuuletuskoteloilla. Havainnoidaan näiden määrät, sijainnit ja toimivuus. Tuuletusputket ja kotelot tulee ulottua noin 15 mm sauman ulkopuolelle ja siten, ettei viistosateella vesi pääse näiden kautta elementin sisälle.

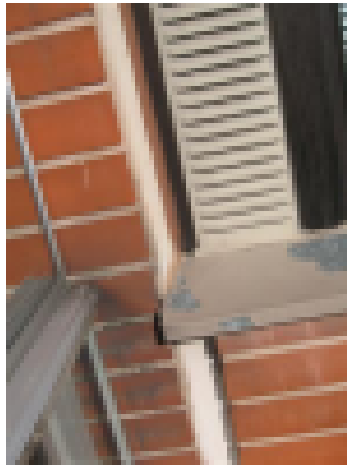
### Liittymärakenteiden kunto ja kiinnitykset

Tarkasta ikkunaliittymien tiiveys, ettei kosteus ja suoranaainen vesi pääse seinärakenteen sisään. Kosteus vaurioittaa ikkunan tiivistysmateriaaleja ja jopa ikkunakarmeja. Tarkasta onko pelleillä riittävä ulottuvuus ulkoseinän pinnasta. Ulkoseinän ulkopinnan kastuessa kosteus tunkeutuu syvemmälle seinän sisään ja aiheuttaa kosteusvaurioita jotka näkyvät jopa sisäpuolella.

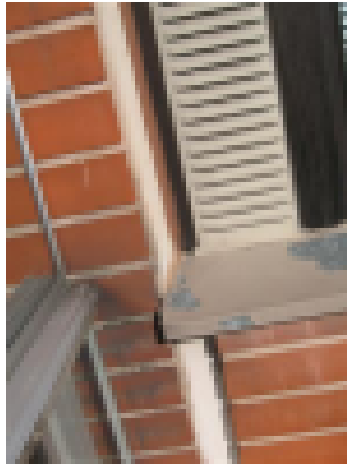
### Vastapellit

Tarkasta ulkoseinän pinnoitteiden yläreunat aukkojen kohdilta sekä seinän yläosasta ja levyjen saumoista. Sileäpintaisessa levyssä olisi hyvä olla vastapelti, ettei ylöspäin tuulella nouseva vesi pääse ulkoverhouksen taakse.

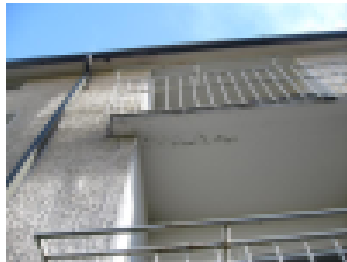
Kyseisen tyyppiset 1960–1970-luvulla tehdyt parvekkeet ovat pinnoiltaan uusinnan tarpeessa.

Parvekkeen tarkastuksen tarvetta ilmentää värimuutokset

Jos betonirakenteissa on vaurioita, suositellaan kuntotutkimusta Parvekkeen laattaan porataan näytteenottoreikä, josta tutkitaan pakkasen kestävyys ja betonin karbonatisoituminen. Betonin neutraloitumisreaktio eli karbonatisoituminen on seurausta hiilidioksidin tunkeutumisesta betoniin. Parvekkeiden ala- ja yläpinnat koputellaan kattavasti. Erityisesti on syytä selvittää, onko rakenteessa ratakiskokannatusta. Kuntotutkimuksen yhteydessä selvitetään parvekelaatan ja ulkoseinän liittymän kosteusvaurioriskit. Parvekelaatan vedenpoistaminen tulee tarkastaa eli aiheuttaako veden poistuminen ulkoseinän ja parveke-oven liittymän kosteusvaurioriskejä.

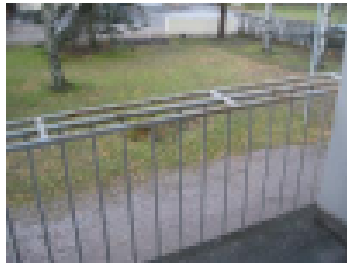
#### Parvekkeen varusteet

Yleensä parvekkeilla on ripustuskoukku ja kaiteeseen kiinnitetty tuuletusteline.

Varusteissa on eroja ja kaiteet syytä huoltaa

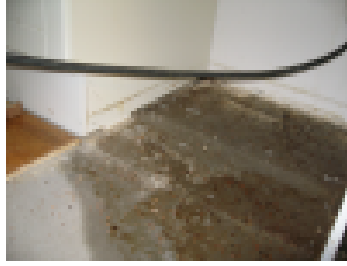
#### Keittiön tiskipöydän alapuoli

Jos kalusteissa ja rakenteissa havaitaan kosteusvaurioita, suositellaan välipohjan pintamateriaalien avaamista ja kuntotutkimuksen tekemistä. Alustavasti kosteusvaurion aluetta voidaan arvioida kosteusmittauksilla. Kerroksellinen lattiarakenne edellyttää askeläänieristekerroksen tarkastamista.

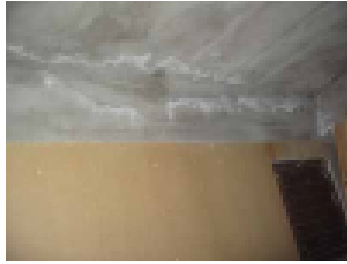
Jos kellarin seinän yläosa on ilman lämmöneristystä ja kosketuksessa kylmän ulkoilman kanssa, seinän sisäpintaan muodostuu kylmäsillan vuoksi kosteuden kerääntymistä ja mahdollisesti mikrobikasvustoa.

Kosteutta katon rajassa, ilmenee kalkin irtoamisena

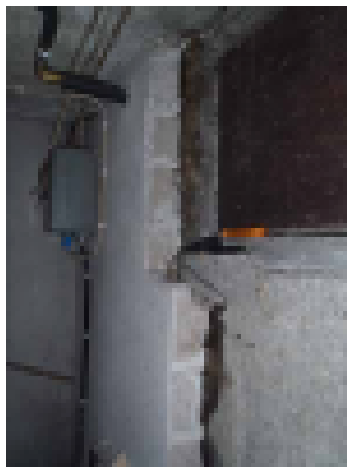
Kellarin seinässä mahdollisesti oleva lämmöneristys vaurioituu herkimmin seinän ja lattian liittymästä seinän alareunasta.

Kellarin betoniseinän sisäpuolella on ensin Toja-levy ja sen päällä verhomuuraus

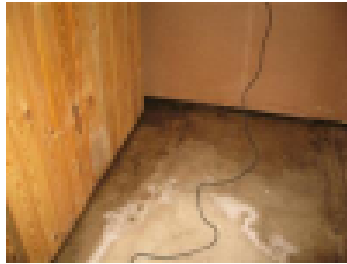
Tyypillisiä vauriojälkiä ovat maalipinnan hilseilyt ja betonilaatasta kosteuden mukana nouseva kalkkihärme / suola, joka näkyy valkeana kerroksena. Pitkäaikainen kosteusjälki aiheuttaa mahdollisesti mikrobikasvuston, jolloin sisäilman laatu heikkenee.

Lattian kuntoa on hyvä tarkkailla

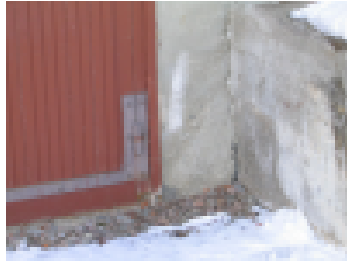
Sokkeleissa syntyy helposti vaurioita, jos rakennuksen ulkopuolen maanpinnat eivät ohjaa pintavesiä pois sokkelin läheisyydestä ja salaojitus ei toimi. Tarkastuksessa on syytä varmistaa räystäskourujen ja syöksytörvien kautta tulevan veden ohjaus pois rakennuksen läheisyydestä.

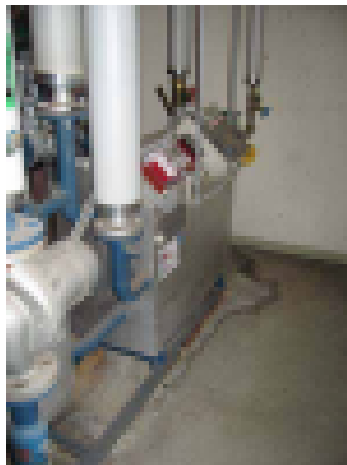
Lämmönvaihtimenvuotojälkiä

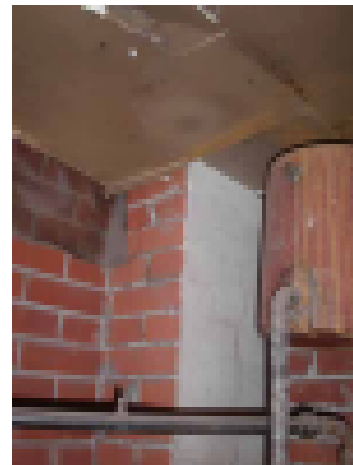
Ruosteinen ja ylitulvinut avonainen paisunta-astia

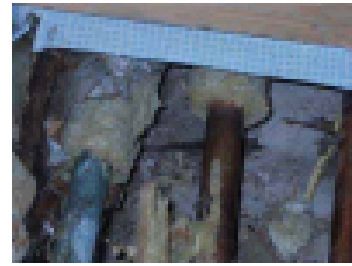
lämpövuoto

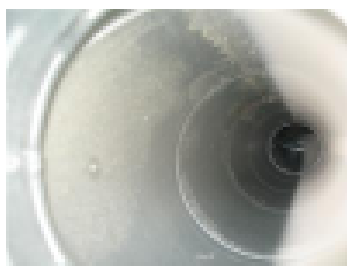
Putkistoon syytä kurkata

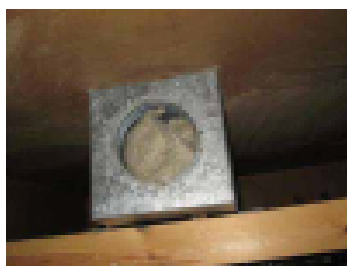
Tuloilma tukittu

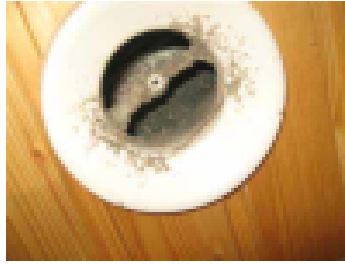
Venttiilit puhdistamatta

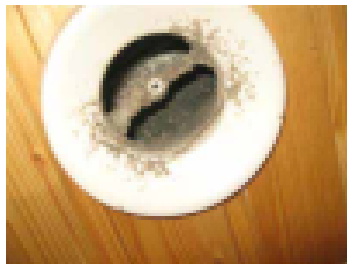
Venttiilit puhdistamatta

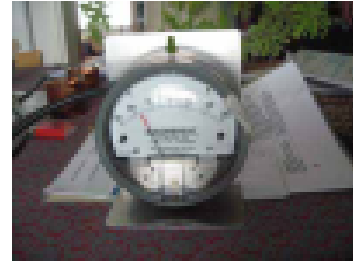
Suuriakin alipaineita välillä

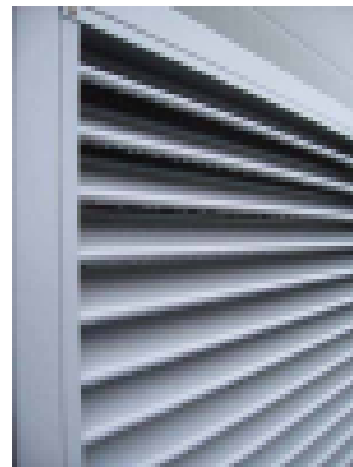
Tuloilmasäleikkö jäässä

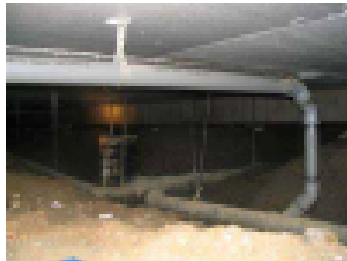
Putkiston kannatus

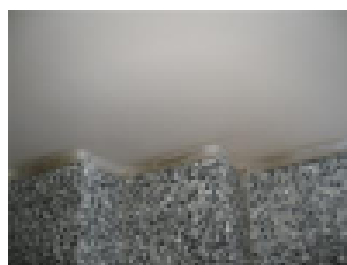
Värimuutokset pitää havaita ja ilmoittaa

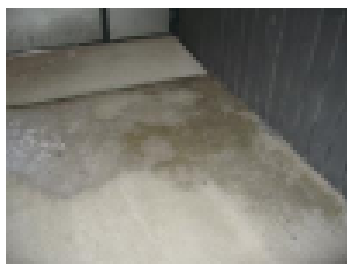
Värimuutokset tulee ilmoittaa heti

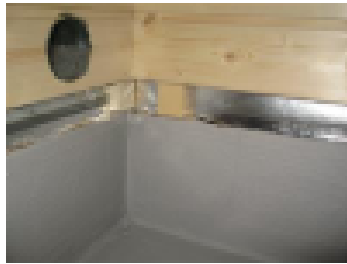
Paneeliverhouksen takana tulee olla tuuletusrako. Seinän ja lattian liittymässä tulee olla tiivis liittäjä, ettei esimerkiksi lattian pesuvesiä pääse seinärakenteen sisään.

Panealien takana on oltava tuuletusrako ylös asti

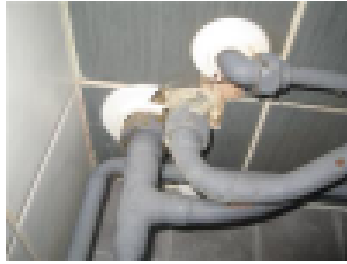
Läpivientikohdat ovat heikko lenkki

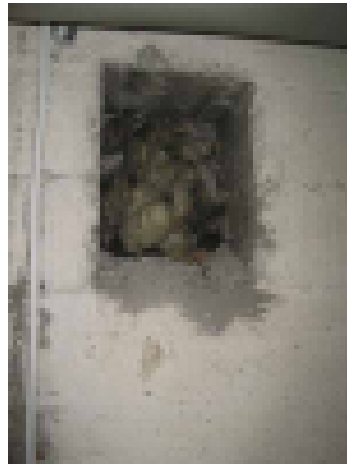
Kanava tukittu
