Nimi	MALLITALO - 1960-luvun omakotitalo
Katuosoite	Kotikatu 1
Postiosoite	00000, Kotikunta
Rakennuskunta/maakunta	Helsinki, Uusimaa

### MALLITALO - 1960-luvun omakotitalo: Ongelmakohtat

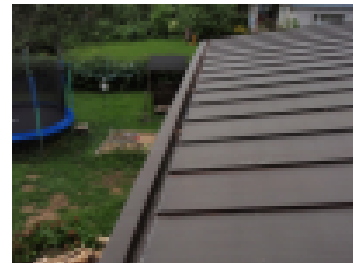
Sisäpuolinen sadevesikouru.

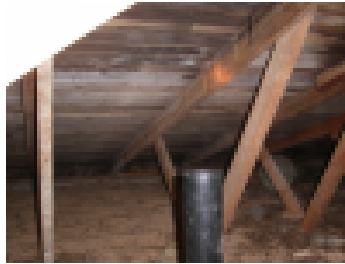
Viemärin tuuletusputki tulee viedä katteen yläpuolelle ja eristää.

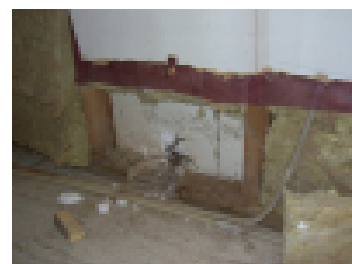
Valesokkelirakennetta avattuna.

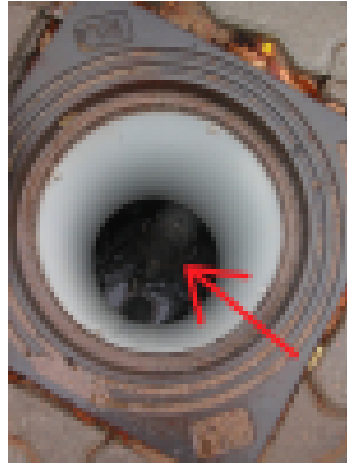
Näkymä perusvesikaivoon.  
Salaojajärjestelmän purkuputken  
päässä oleva pallopadotusventtiili  
osoitettu nuolella.

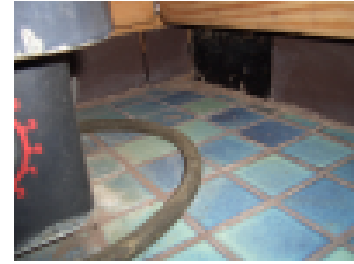
Kannattaa varmistua vedeneristysten tiiviyydestä saunassa.

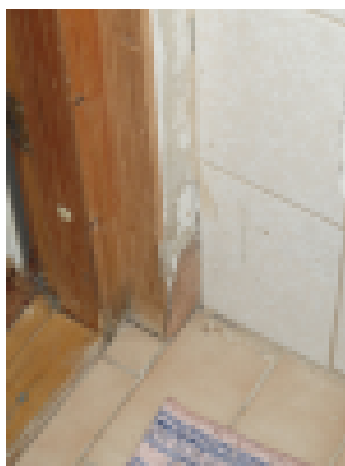
Vanhaa muovimattoja ei saa jättää vedeneristykseksi laatan alle.

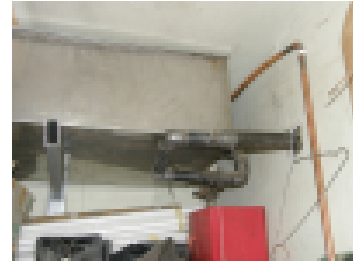
Vasta uusittu avonainen paisunta-astia.
